Tutkintaselostus

B 2/2004 M

Työntöproomuyhdistelmä HERAKLES-BULK, vaaratilanne ja uppoaminen Selkämerellä 2.–3.3.2004

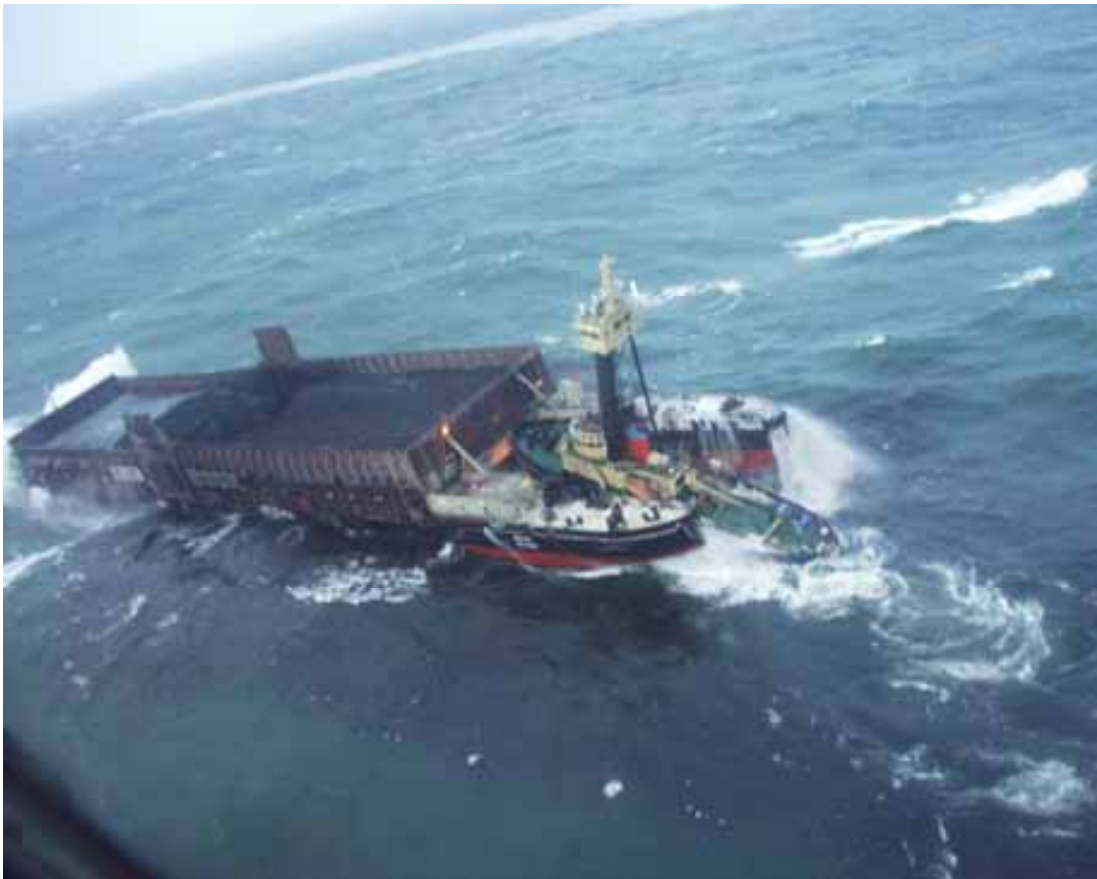
Kuva 5. Neljä miehistön jäsentä nostettiin proomun lastitilasta helikopteriin.

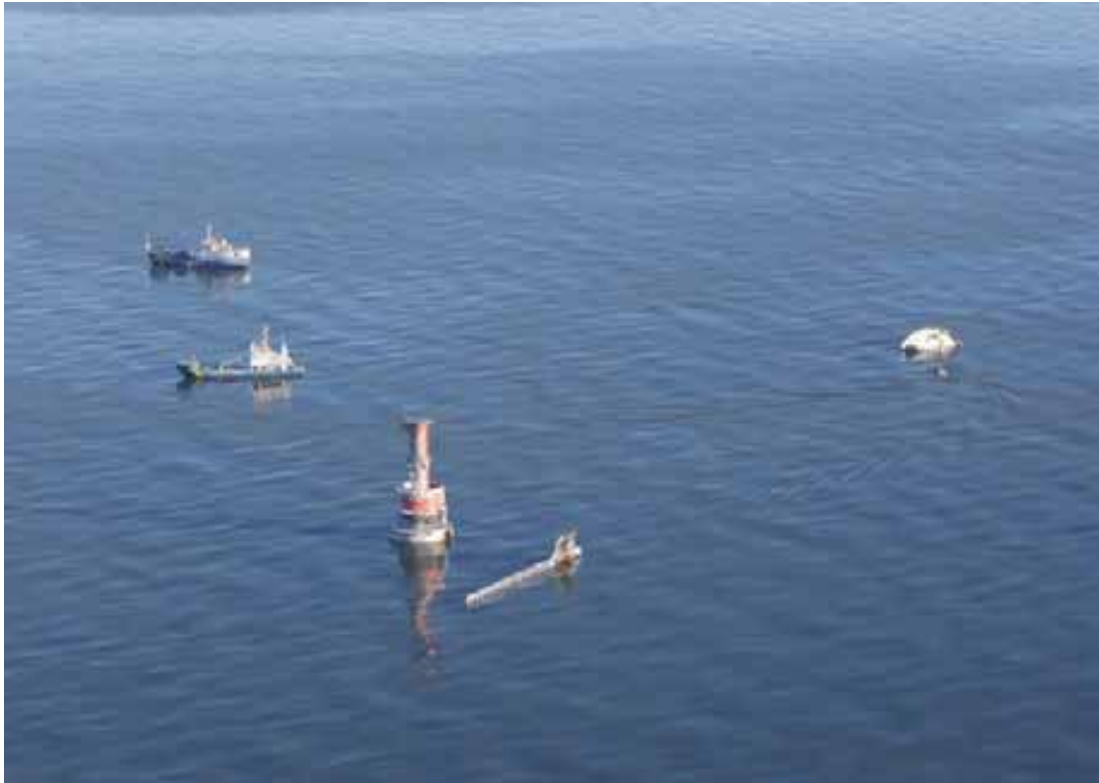
Alusyhdistelmä ajautui voimakkaassa merenkäynnissä Grundkallenin pohjoispuolen välittömässä läheisyydessä olevalle matalikolle 3.3.2004 noin klo 00.30. Myöhemmin sel-

visi, että proomu oli katkennut keskeltä ja hinaaja irronnut kiinnityksistään yhdistelmän upotessa. Proomun keulaosa jäi osittain veden pinnalle.

Kuva 6. Upponut yhdistelmä ja Grundkallenin majakka. Oikealla proomu BULKin keulakansi ja majakan vieressä proomun kylkirakenteita.

Alusyhdistelmä ajautui Grundkallenin matalikkoon, jossa se tuhoutui kokonaan. Proomu katkesi kahtia ja upposi hiililasteineen matalikolle. Hinaaja kaatui proomun haarukan välissä kiinnitystunkkien petettyä. Sen yläohjaamo ei ole löydetty ja alemman sillan rakenteet murskautuivat hinaajan kaatumisen yhteydessä. Hinaajan runko vaurioitui siten, että noin puolet konehuoneesta tuhoutui ja sen koneiden osia on turmapaikalla laajalla alueella.

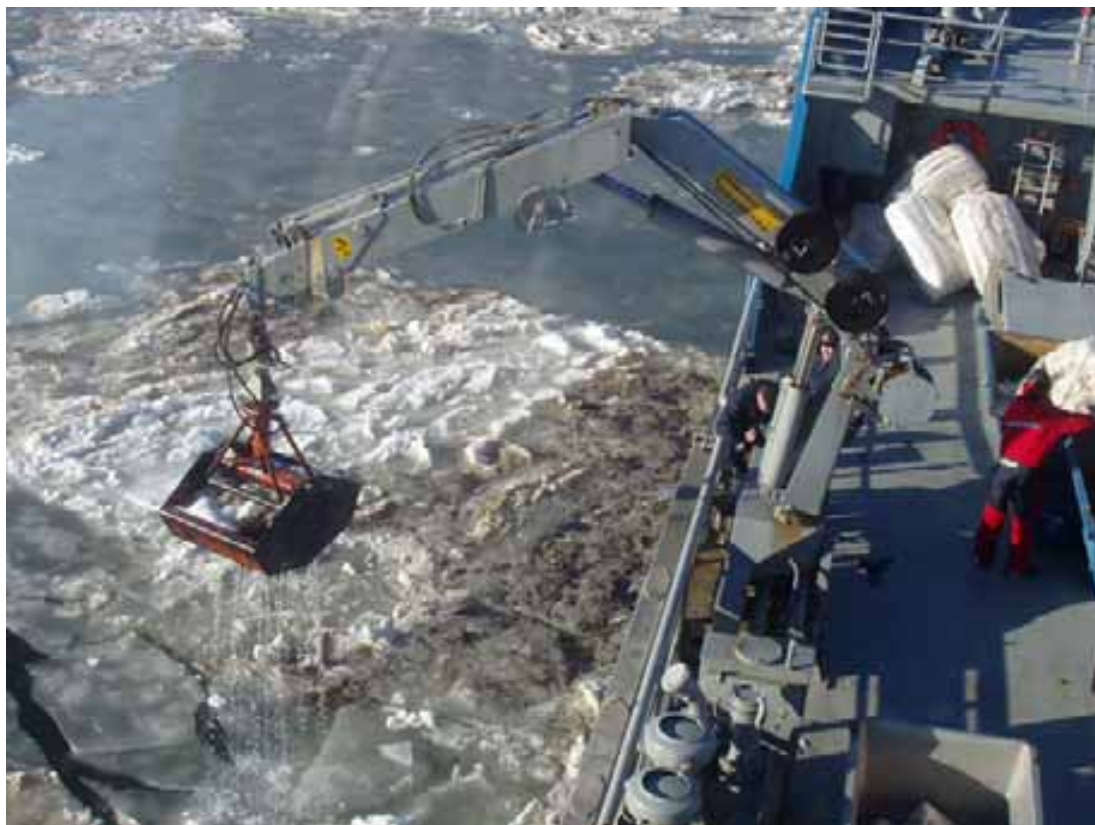
Kuva 9. KBVn alus kerää öljyä jään seasta
