## Tutkintaselostus

B5/2004M

### **M/S GLOBAL FREIGHTER, pohjakosketus Kalvholmsgrundetissa 21.9.2004**

### M/S GLOBAL FREIGHTER, GROUNDING AT KALVHOLMSGRUNDET, SEPTEMBER 21, 2004

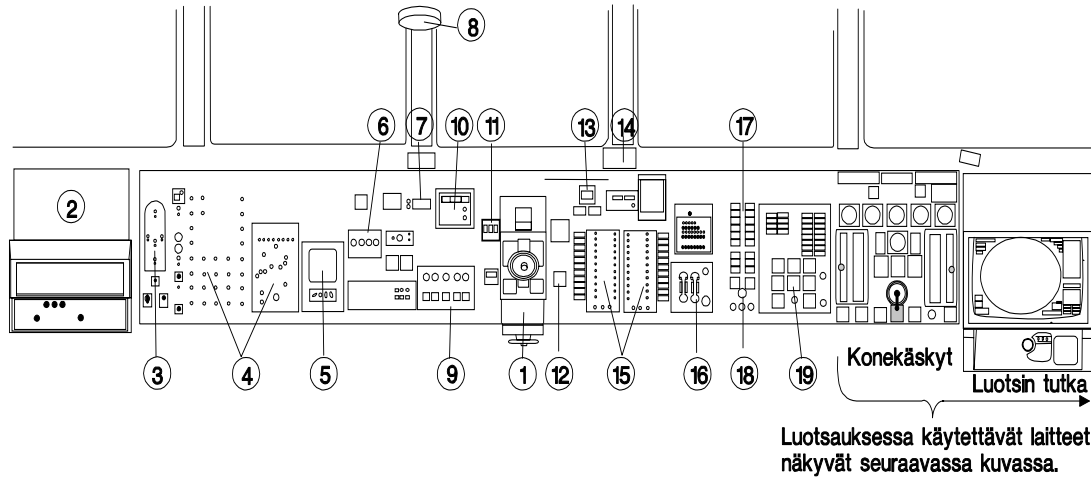
Kuva 2. Komentosillan laitepulpetti. Peräsinkulman osoitin oli katossa ohjauspaikan 1 yläpuolella. Oikealla luotsin työpaikan edessä on peräsinkulman osoitin.

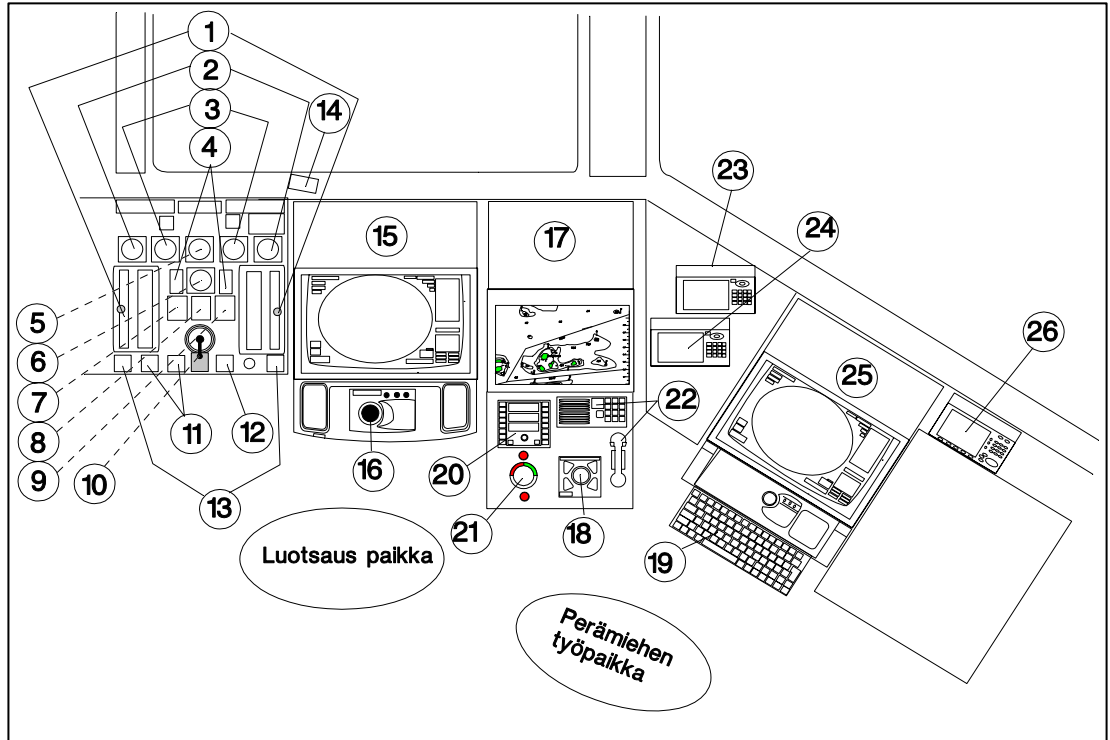
Kuva 3. Komentosillan laitepulpetin oikeaan päähän oli rakennettu luotsauspaikka. Kulmanopeusmittari puuttui. Peräsinkulman osoitin oli pilarissa elektronisen kartan oikealla puolella.

Luotsauspaikalla olivat tärkeimmät paikanmääritykseen ja ohjailuun liittyvät laitteet. Vasemmalla olivat potkureiden hallintalaitteet ja oikealla ohjailulaitteet. Edessä oli tutka ja vieressä oikealla radiopuhelin ja elektroninen kartta. Potkureiden nousu säädettiin vivuilla, jotka oli lukittu asentoonsa kierrettävillä holkeilla. Vipujen päissä olivat painonapit, joiden avulla potkurin nousua pystyi säätämään nopeasti. Vivut olivat kaukana toisistaan, joten luotsiperämiehen oli siirryttävä luotsauspaikalta säätääkseen nopeutta.

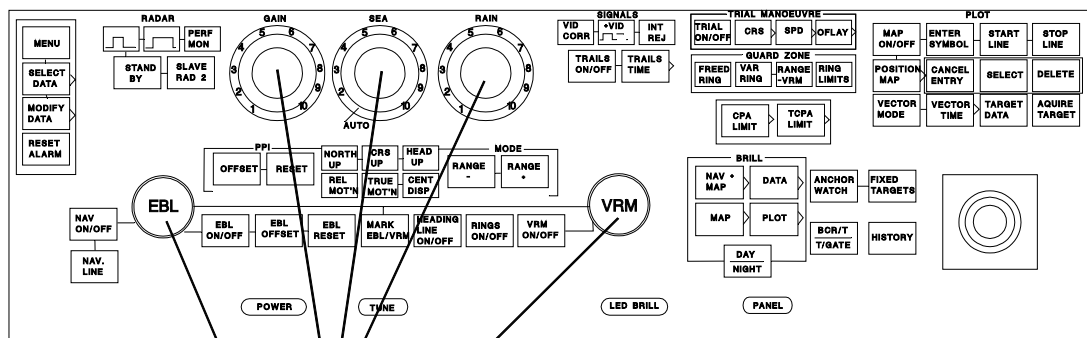
Vanhassa Kelvin & Hughes tutkassa tärkeimmät säädöt olivat helposti käytettävissä

Kuva 4. GLOBAL FREIGHTERin laitepöydän vasemmassa päässä oleva Kelvin & Hughes -tutka oli toimintakuntoinen, mutta sitä ei käytetty. Tutkakuvan, suuntiman (EBL) ja etäisyys (VRM) säätöjä pystyi käyttämään luopumatta tutkan kuvan tarkkailusta.

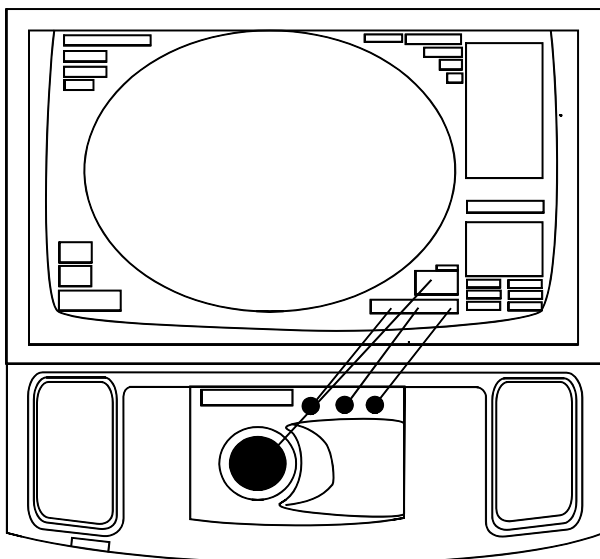
Kursori viedään rullapallolla kenttään tutkan kuvaputken ulkopuolelle. Sen jälkeen aktivoidaan haluttu toiminta ja kuvaruudulle ilmestyy rullapallon kolmelle painonapille vastineet. Toiminnot sisältävät pitkiä painonappikäskyjen sarjoja. Menetelmä pakottaa käyttäjän keskittymään aktivoitaviin kenttiin.

Kuva 5. GLOBAL FREIGHTERin komentosiltapulpetin oikeassa päässä olevan uuden Kelvin & Hughes tutkan käyttöliittymä, jota luotsiperämies joutui käyttämään.

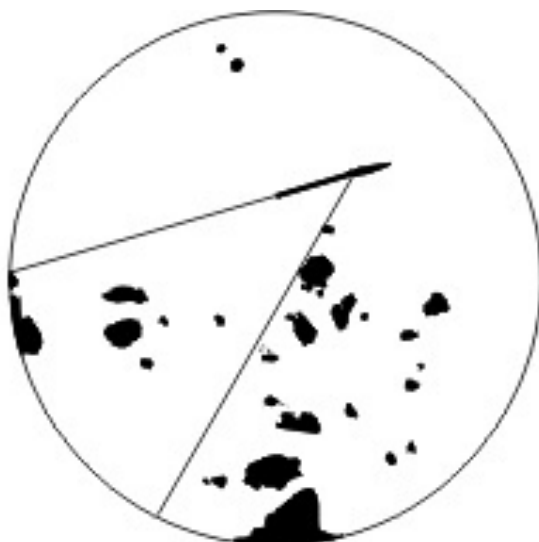
Kuva 6. Suuntima reunamerkkiin kuvaa käännöksen aloituskohtaa. Tutka ei näytä sortoa eli liikettä pohjan suhteen.

Kuvan 6 alus on kohdassa, jossa GLOBAL FREIGHTERin onnettomuuteen johtanut käännös alkoi. Aluksen suunta on kuvassa  $254^\circ$ . Käännösmerkki eli suuntimaviiva EBL on asetettu suunnalle  $210^\circ$ . Suuntima osoittaa reunamerkkiin. Rullapallo on kytketty EBL-suuntimaan.

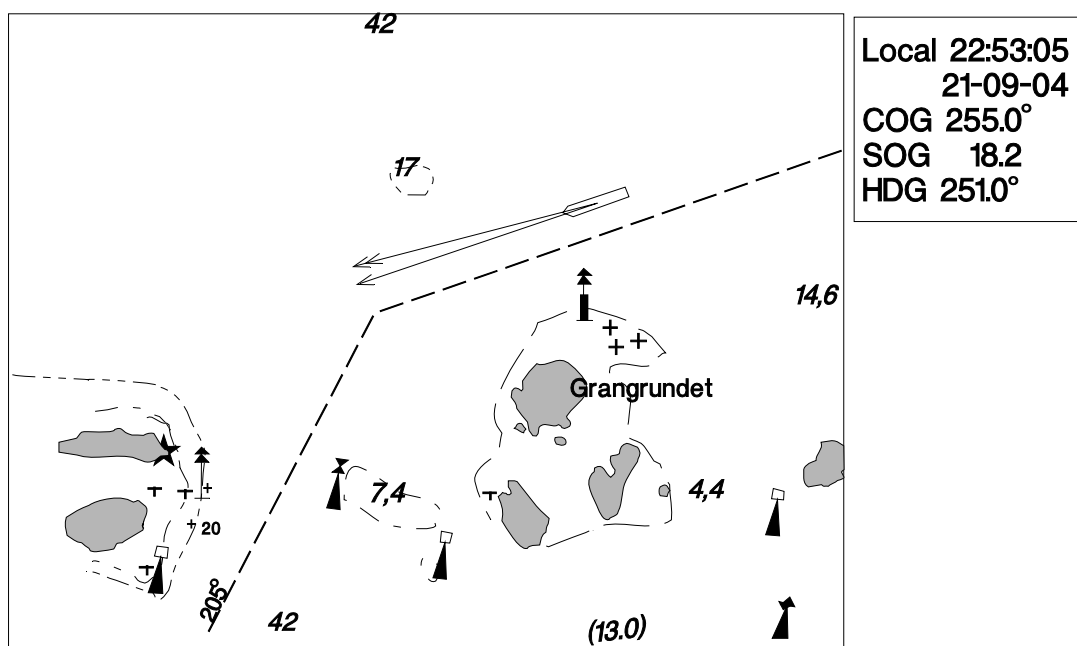
Kuva 7. NaviSailor-ohjelman esittämät tiedot.

Kuvassa 7 on esitetty NaviSailor-ohjelman esittämät tärkeimmät luotsausta koskevat tiedot. Ne eivät ilmaisseet käännöksen aloitus kohtaa eivätkä käännöksen rataa. Alus on juuri aloittanut käännöksen. Kompassisuunta (HDG) on alempi nuoli ja suunta pohjan suhteen (COG) ylempi nuoli. Katkoviiva kuvaa merikartan reittiviivaa. Suunnitelmaan ei voi ohjelmoida kaartein sädetä.

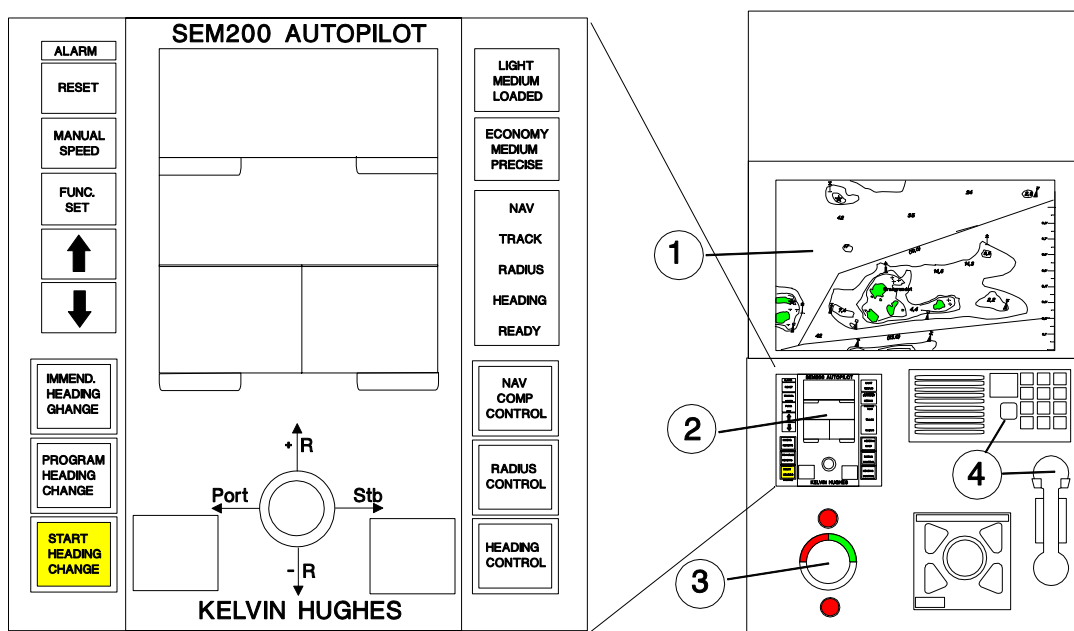
EMRI-automaattiohjaus oli nykyaikainen luotsauksen kannalta, mutta käännöksen kaarretta ei näytetty millään näyttölaitteella, joten integrointi muihin laitteisiin puuttui. Samalla kun autopilotti hankittiin, asennettiin elektronisen kartan etupuoletille peräsinkulman osoitin. Molemmat asennettiin päällikön vaatimuksesta, jotta Turku–Tukholma saaristoreitin ajaminen olisi ollut mahdollista.

Kuva 8. Karttaplotteri (1), EMRI-autopilotti (2), FU-käsiohjaus (3) ja VHF-radiopuhelin (4) olivat luotsin oikealla puolella.

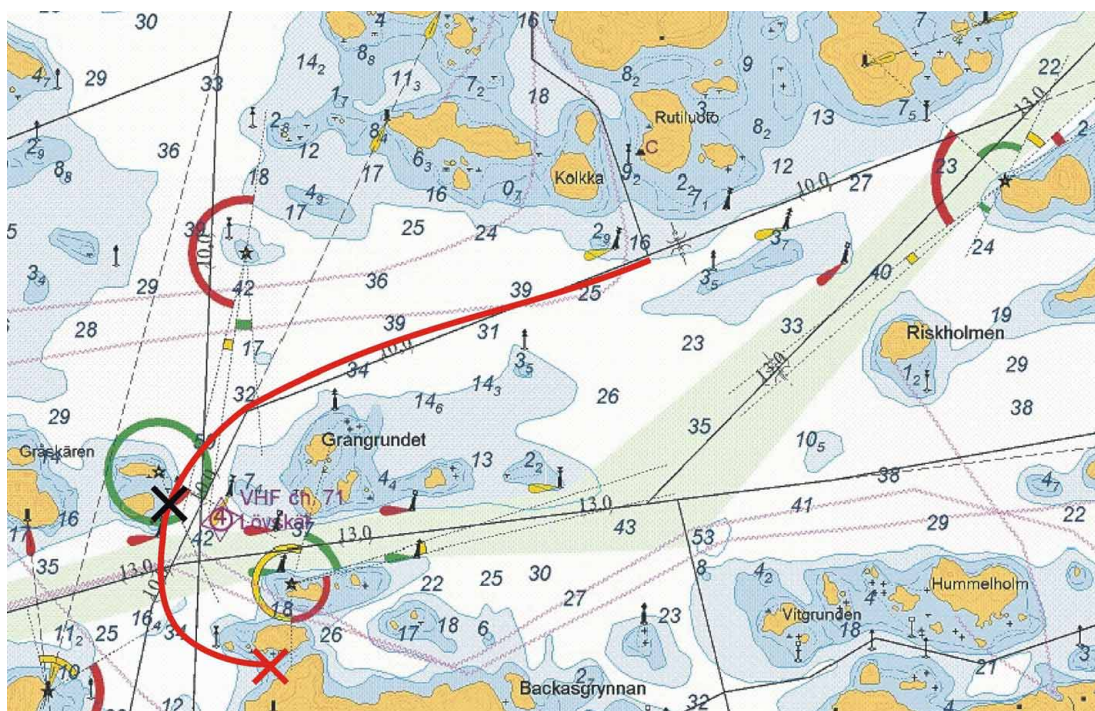
Kuva 9. GLOBAL FREIGHTERin Ruotsin reitillä normaalisti käyttämä 13 metrin väylä näkyy kartan alaosassa. Onnettomuusmatkalla alus käytti pohjoisempaa 10 metrin väylää. Kuvaan on merkitty punaisella viivalla GLOBAL FREIGHTERin kulkema reitti, mustalla rastilla pohjakosketuspaikka ja punaisella rastilla aluksen paikka rantaan ajon jälkeen.

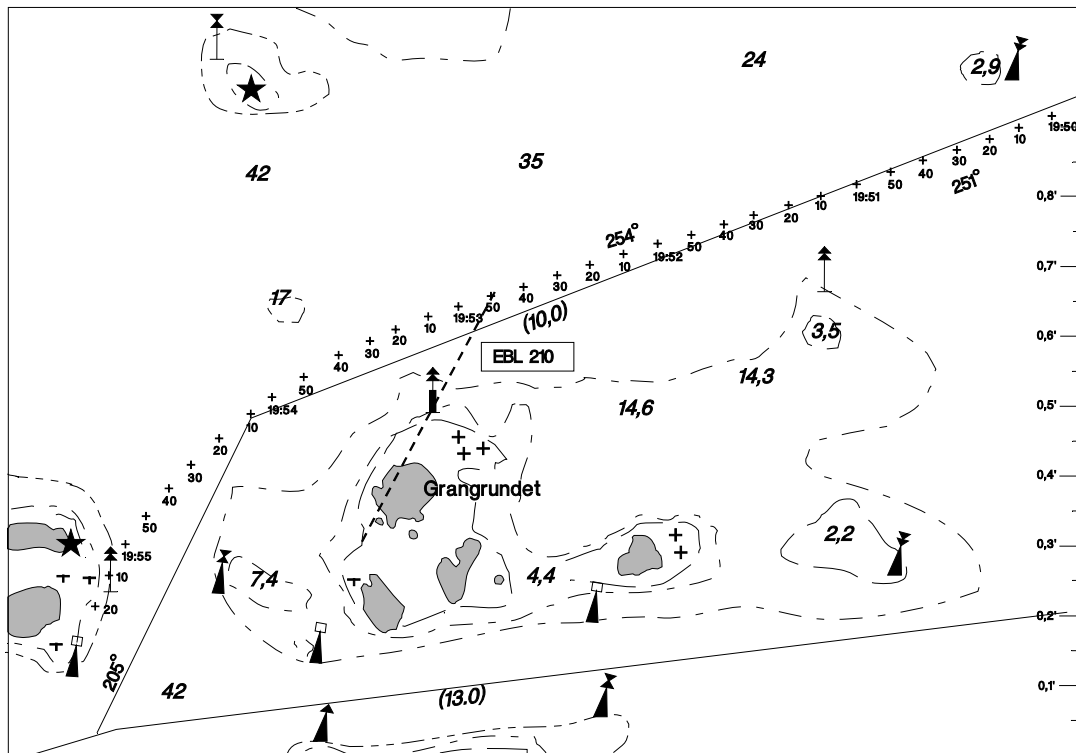
Kuva 10. Käännös alkoi noin klo 22.52.48 suuntimalla 210° sen jättäessä reunamerkin.

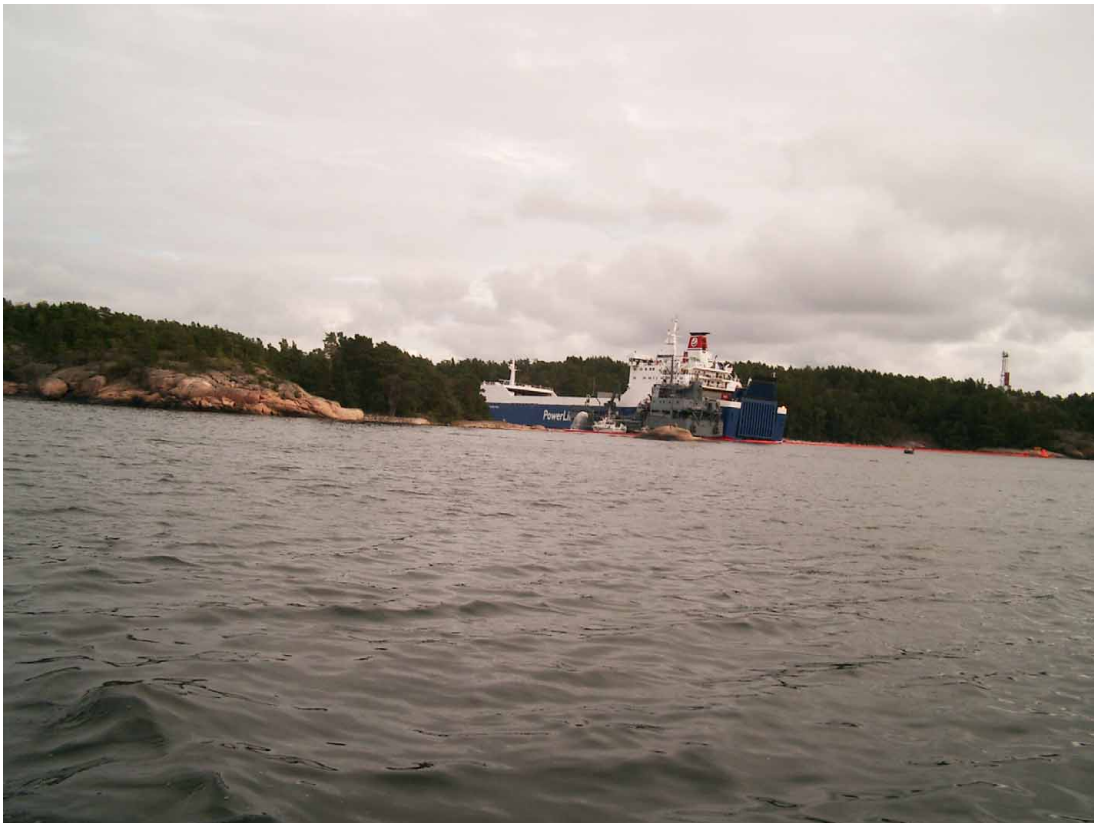
Pohjakosketus tapahtui Kalvholmsgrundetin itäpuolella olevan punaisen lateraaliviitan länsipuolella, paikassa 60°13,5' P ja 21°42,7' I, sijaitsevassa kivikossa<sup>9</sup>. Alus ajettiin rantaan klo 23.16 Lövskärin ja Vanrockin väliin. Paikka oli 60° 12,98" P 021° 43,31" I<sup>10</sup>. Alus oli ajettu aivan VTS-tutka-antennin viereen.

Kuva 11. GLOBAL FREIGHTER salmessa Lövskärin eteläpuolella. VTS-tutka-antenni näkyy oikealla. Kuva on otettu luoteesta.

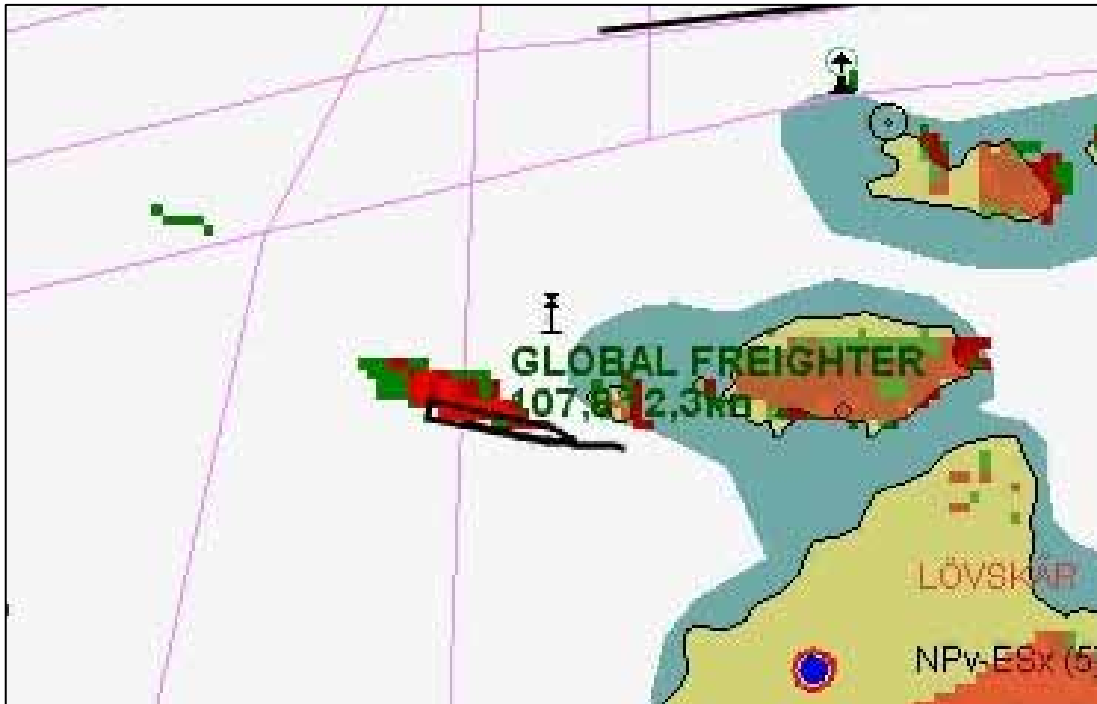
Kuva 12. VTS:n videotallenne GLOBAL FREIGHTERin liiketilasta pelastusvenettä laskettaessa. VTS tutka-antenni näkyy kuvan alareunassa sinisenä pisteinä.

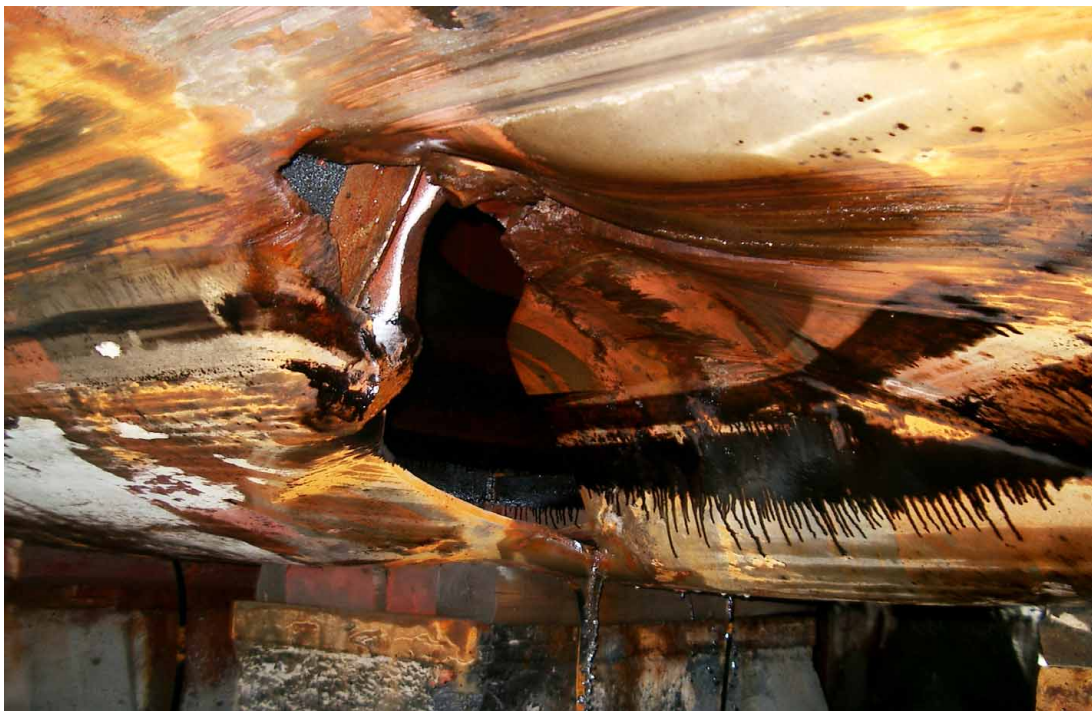
Pohjakosketuksessa aluksen pohjaan tuli useita painaumuksia koko pohjan oikeanpuoleiseen osaan ja repeämiä erityisesti hissin etupuolelle kaarien 70–115 väliselle alueelle. Päällikön mukaan aluksen alaruumaan alkoi virrata vettä heti pohjakosketuksen jälkeen. Lopputilanteessa vettä tuli myös pääkannelle alaruuman miesluukun kautta. Runkoon syntyneet vuodot kohdistuivat ainoastaan alaruuman alueelle. Myös oikeanpuoleinen pääpotkuri kärsi merkittäviä vaurioita.

Pohjassa olevat vauriot olivat niin laajoja, että ruuma täyttyi erittäin nopeasti vedellä. Kaksoispohja vaurioitui erityisesti hissin alueelta, josta vesi pääsi täyttämään koko alaruuman. Alaruuman täytyessä vesi pääsi vapaasti miesluukun kautta pääkannelle. Tässä vaiheessa alus oli jo ajettu matalikolle.

Kuva 13. GLOBAL FREIGHTERin pohjan suurin vaurio.

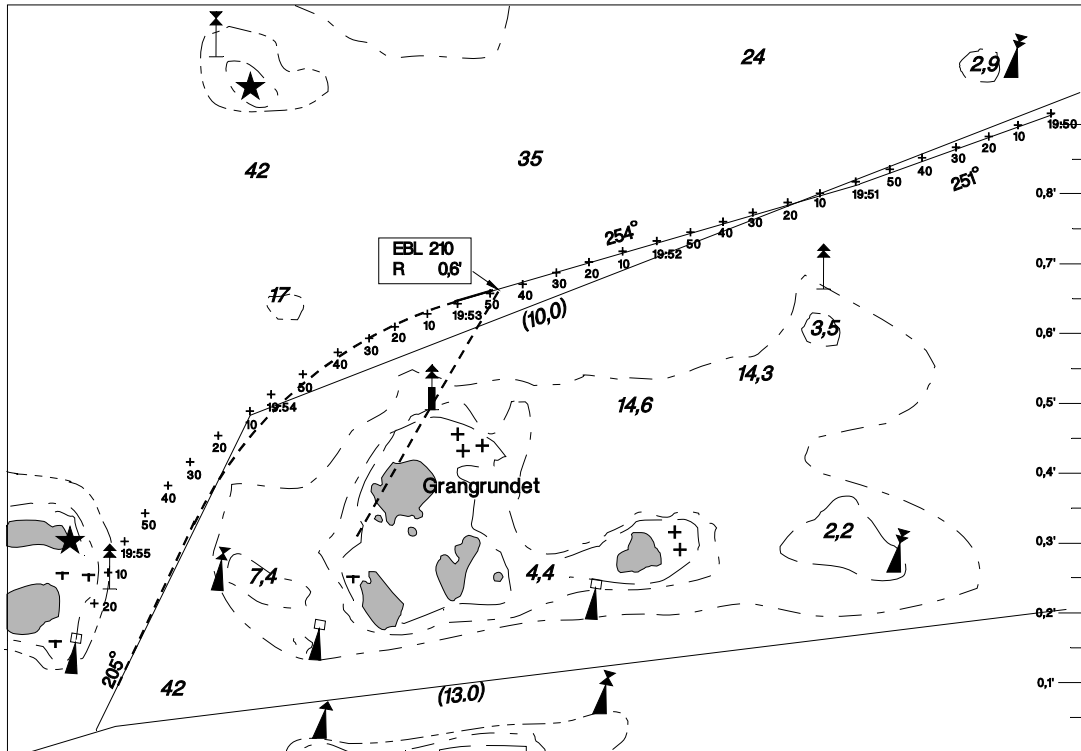
Kuva 14. Käännös alkoi noin klo 22.52.48 suuntimalla 210°, kun se jättää reunamerkin (kuvan ajat ovat UTC). Katkoviiva kuvaa 0,6' kaarresädettä, joka osuu linjalle 205°.

Kello 22.54.10 alus ylitti linjan 205°, jolle piti kääntyä. Kompassisuunta oli silloin noin 230° ja nopeus 17,8 solmua. Elektronista karttaa ei sillä hetkellä seurattu.

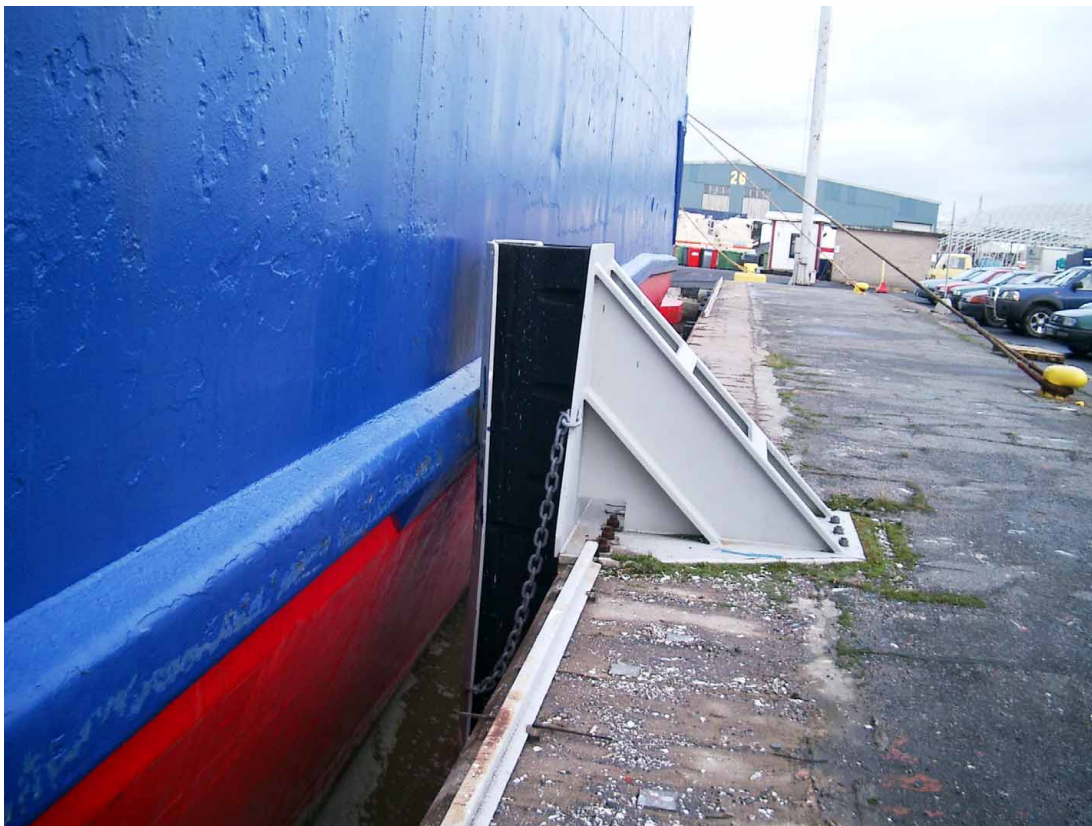
Kuva 15. Global Freighterin törmäysvahvennos.

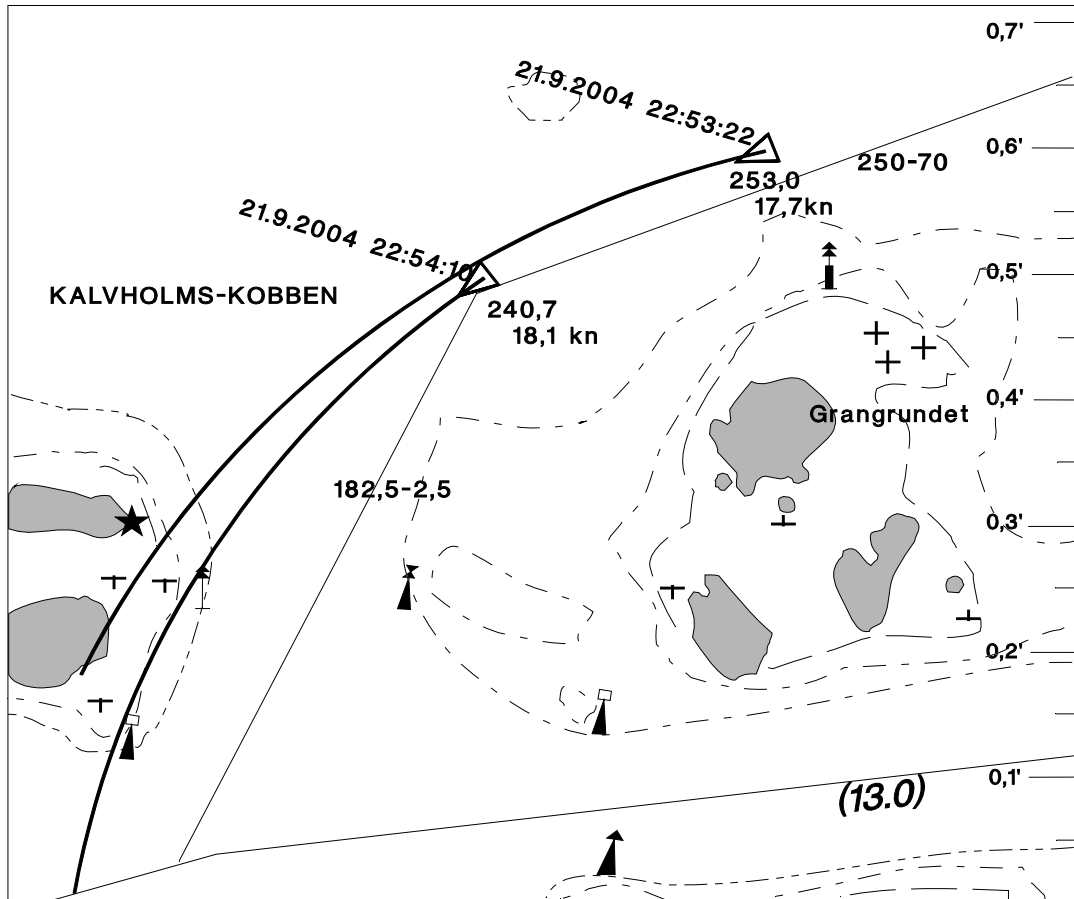
Kuva 16. Kello 22:53:20 GLOBAL FREIGHTERin dynaaminen tila VTS-keskuksen karttanäytöllä<sup>47</sup>. AIS-järjestelmä tulostaa aluksen hetkellisen liiketilan.
