## Tutkintaselostus

B 6/2004 M

### **Ms SUPERFAST VIII, MOB-veneen putoaminen mereen harjoituksessa Hangon länsisatamassa 9.11.2004**

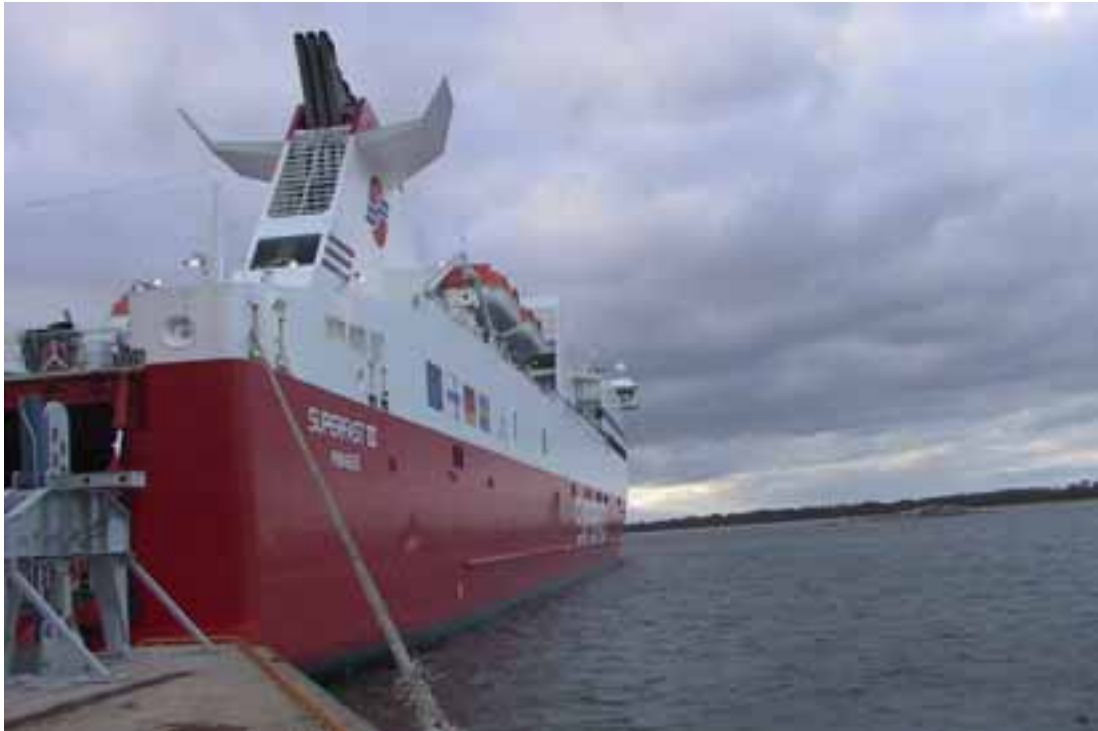
Kuva 1. ms SUPERFAST VIII. Onnettomuusvene on komentosillan takapuolella hieman keskilaivan etupuolella.

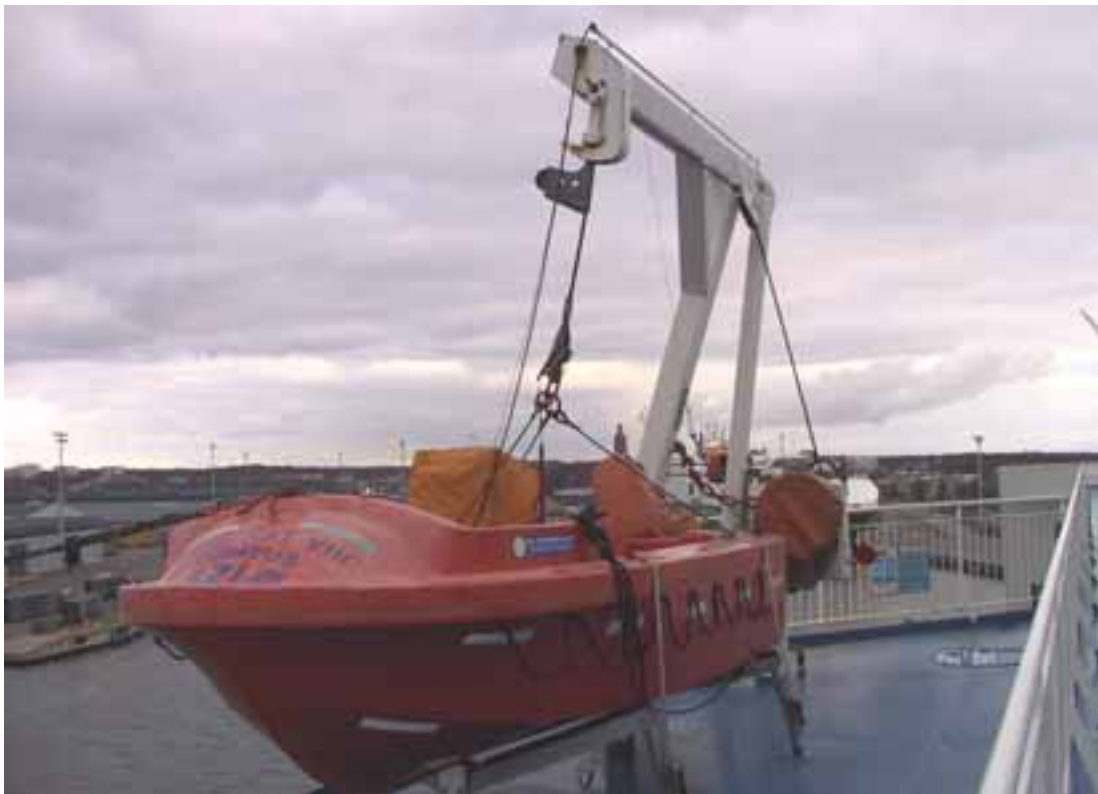
Kuva 2. MOB-vene, nostotaavetti ja nostokoukku. Taavestista tulee nostovaijerin li-säksi veneen akun latauskaapeli tukivaijereineen.

**Akun latauskaapelin sijoitus.** Kaapeli oli kiinnitetty sitä tukevaan vaijeriin ilmeisesti sen vuoksi, että sitä olisi helpompi käsitellä tuuliolosuhteissa. Taavetin kautta veneeseen tuotuna kaapelilla ja vaijerilla oli oleellinen vaikutus onnettomuuteen. Kaapelin ja vaijerin yhdistelmä oli se, joka laukaisi varmistamattoman koukun. Lisäksi laskun aloittamisvaiheessa ylimääräinen veneessä olijojen näkökentässä liikkuva vaijeri on häiriötä tuottava tekijä. Kaapeli on myöhemmin siirretty kulkemaan veneeseen aluksen kannen kautta.

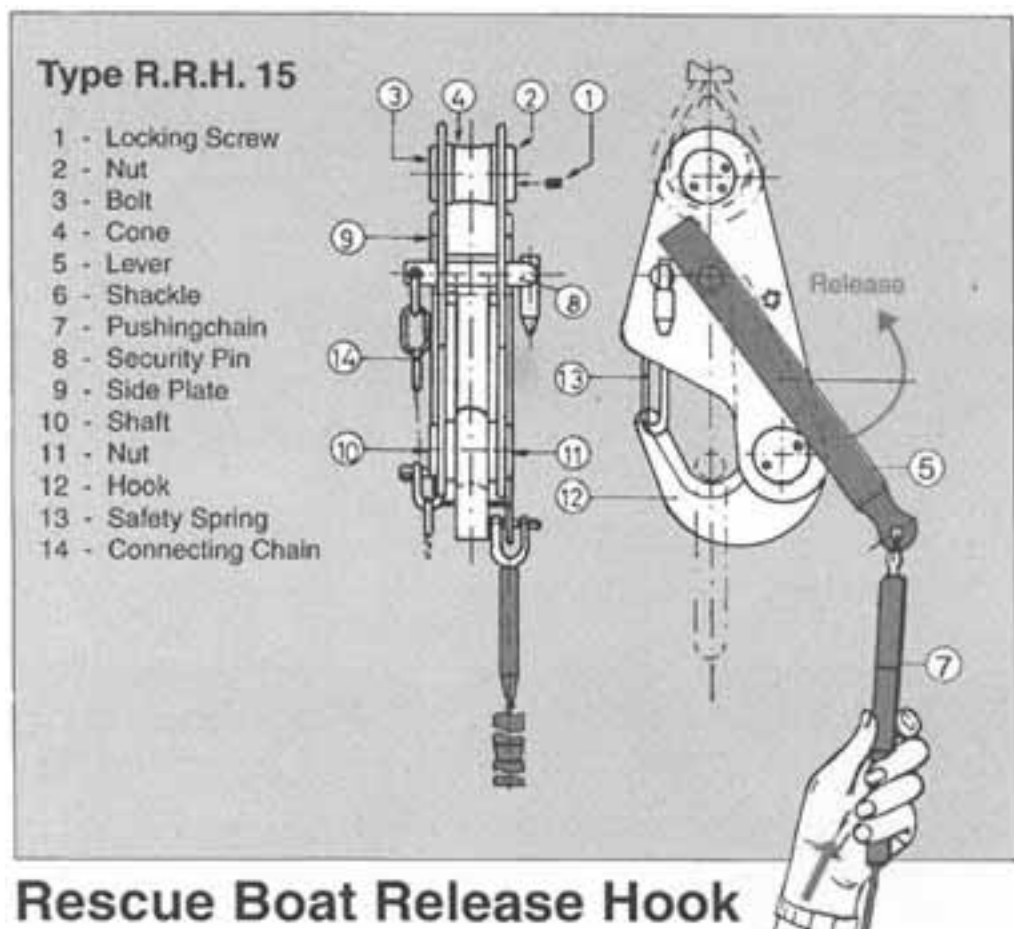
Kuva 3. Koukku RRH15. Kuvasta poiketen onnettomuudessa käytetyssä koukussa oli varmistustapin (8) sijaan pultti, jonka paikallaan pysyminen oli varmistettu pulttiin poratulla reiällä ja siihen laitetulla jousisokalla.

Koukkuun kuuluvan alkuperäisen varmistustapin pää on kääntyvä siten, että kääntyvä pää estää tapin liukumisen pois paikaltaan. Onnettomuuteen liittyvässä koukussa varmistustappi oli korvattu pultilla, joka riippui katoamisen estämiseksi koukussa lyhyen ketjun päässä. Pultin paikallaan pysymisestä varmistuttiin jousisokalla, joka laitettiin pulttiin porattuun reikään.

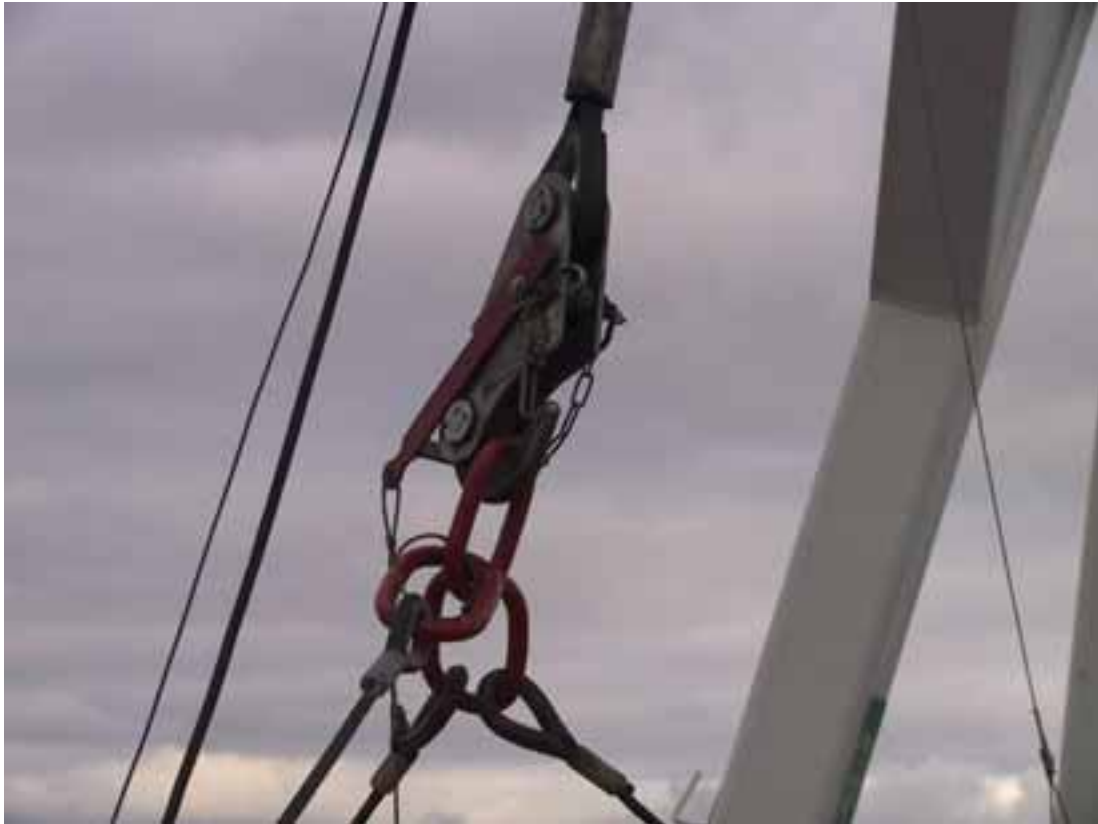
Kuva 4. Onnettomuusveneen koukku, jossa varmistustappina ollut pultti on paikoillaan. Laukaisuvaijeri lähtee laukaisuvivusta alaspäin. Veneen akun latauskaapeli ja sen tukivaijeri ovat vasemmalla.

Veneessä olleet ja muut tapahtuman nähneet kertoivat tapahtumasta samankaltaisesti. Taavetista riippumaan jäänyt moottorin akun latausjohto ja sen tukivaijeri olivat jääneet ilmaan heilumaan ja takertuneet nostokoukun laukaisumekanismiin. Samaan viittaavat myös kaapelin vaijeriin jääneet jäljet. Välittömästi tämän jälkeen vene oli pudonnut. Koukun tahaton laukeaminen oli mahdollista, koska varmistustappi ja sen paikallaan pysymisen varmistava jousisokka eivät olleet paikoillaan.

Jousisokka ja varmistustappi oli siten joko irrotettu jo ennen veneen laskun aloittamista tai vaihtoehtoisesti tappi oli ollut syystä tai toisesta pois paikoiltaan jo ennen harjoituksen aloittamista. Liian aikaiseen tapin poisottoon on voinut vaikuttaa ohjeistuksen puutteellisuus ja siten epätietoisuus turvallisesta toimintatavasta. Toinen mahdollisuus voi olla liiallinen luottamus varmistamattomaan koukkuun ja veneen laskun jouduttaminen irrottamalla tappi jo valmiiksi. Veneessä olleet tosin ovat kertoneet tienneensä, että tappi tulee irrottaa vasta veneen ollessa vedessä. Siinäkin tapauksessa että tappi ei olisi ollut paikoillaan harjoitusta aloitettaessa, harjoituksen kulkuun tulisi kuulua koukun varmistusten tarkistaminen. Vahingossa tappi ei voi tutkijoiden mielestä irrota, sillä alkuperäisen tapin korvannut tappi jousisokkineen on hyvin toimintavarma.

Tutkinnassa ei ole saatu selville, milloin ja miksi varmistustappi on vaihdettu. On mahdollista, että alkuperäinen on kadonnut ja pultti on laitettu puuttuvan tapin tilalle. Vaihto on myös saatettu tehdä käytön helpottamiseksi, sillä esimerkiksi yksi veneessä olleista on todennut poliisikuulustelussa käsien käyttämisen pelastautumispuvuissa ja niihin liittyvissä rukkasissa hankalaksi. Alkuperäistä tappia poistettaessa on käytettävä molempia käsiä, koska tapin pää on käännettävä vaakasuoraan asentoon ja samaan aikaan on vedettävä tapin toisesta päästä. Korvaava pultista tehty tappi oli poistettavissa yhdellä kädellä siten, että ensin vedetään jousisokka pois ja sen jälkeen koko varmistustappi.

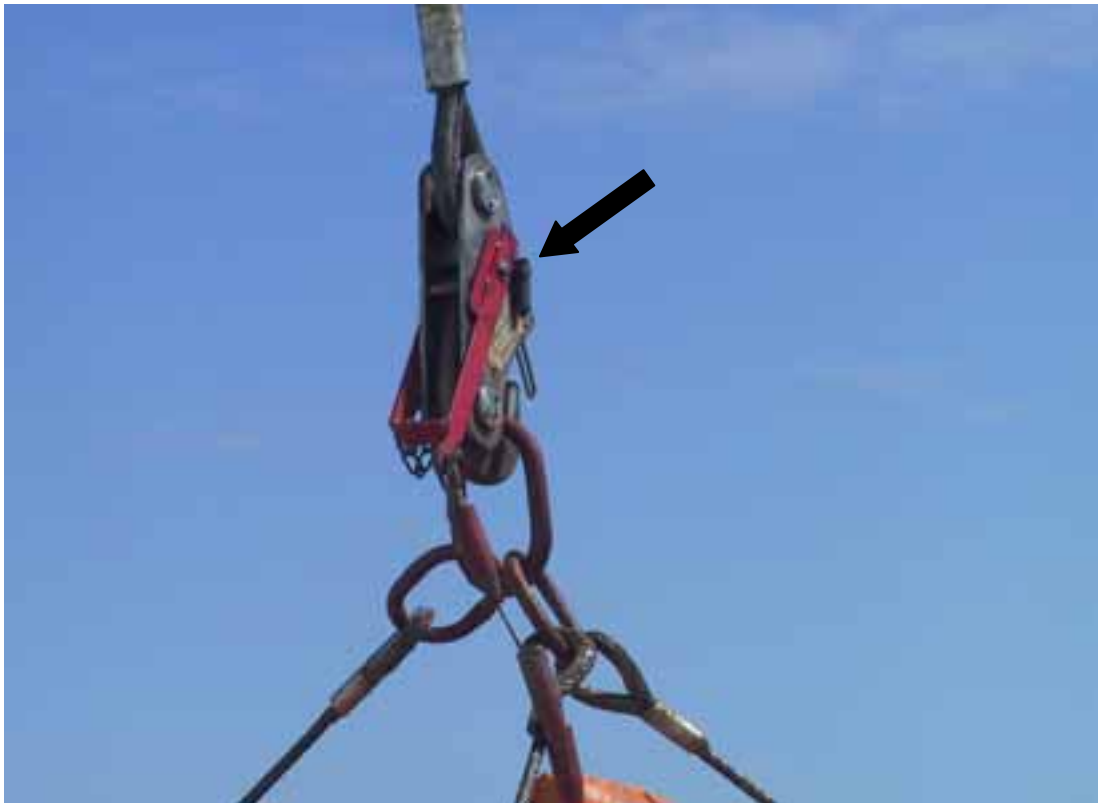
Kuva 6. Sisaraluksen vastaavan veneen nostokoukkumekanismi, jossa nuoli osoittaa alkuperäistä varmistustappia. Laukaisuvaijerin ympärillä olevat punaiset muovikartiot ovat tässä oikein eli kartiomainen pää alaspäin. Onnettomuudessa olleessa koukussa kartio osoitti ylöspäin, jolloin laukaisu oli hieman hankalampaa.

**Laukaisuvaijerin muovikartiot** olivat onnettomuuskoukussa toisinpäin kuin valmistajan piirustuksissa ja sisäaruksella. Laukaisuvaijeri ei toimi väärinpäin asennettuna yhtä hyvin kuin ohjeen mukaisesti asennettu, mutta koukun saa kuitenkin laukaistua. Muovikartioiden asennustavalla ei ollut vaikutusta onnettomuuteen.

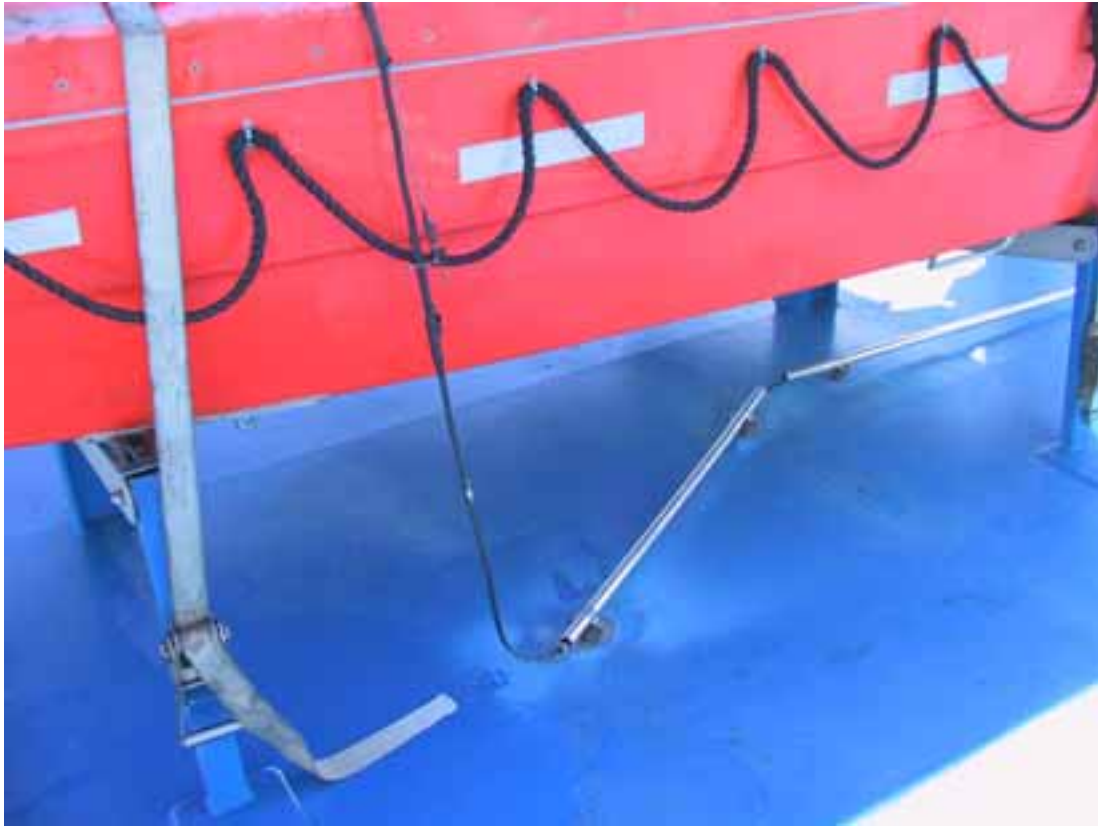
Kuva 7. Muutettu reitti akun latauskaapelille, kuva sisärukselta.
