## Tutkintaselostus

C 4/2004 M

**Matkustaja-alus SUOMENLINNA II, pohjakosketus Helsingissä 5.7.2004 ja seitsemän muuta poikkeamatilannetta**

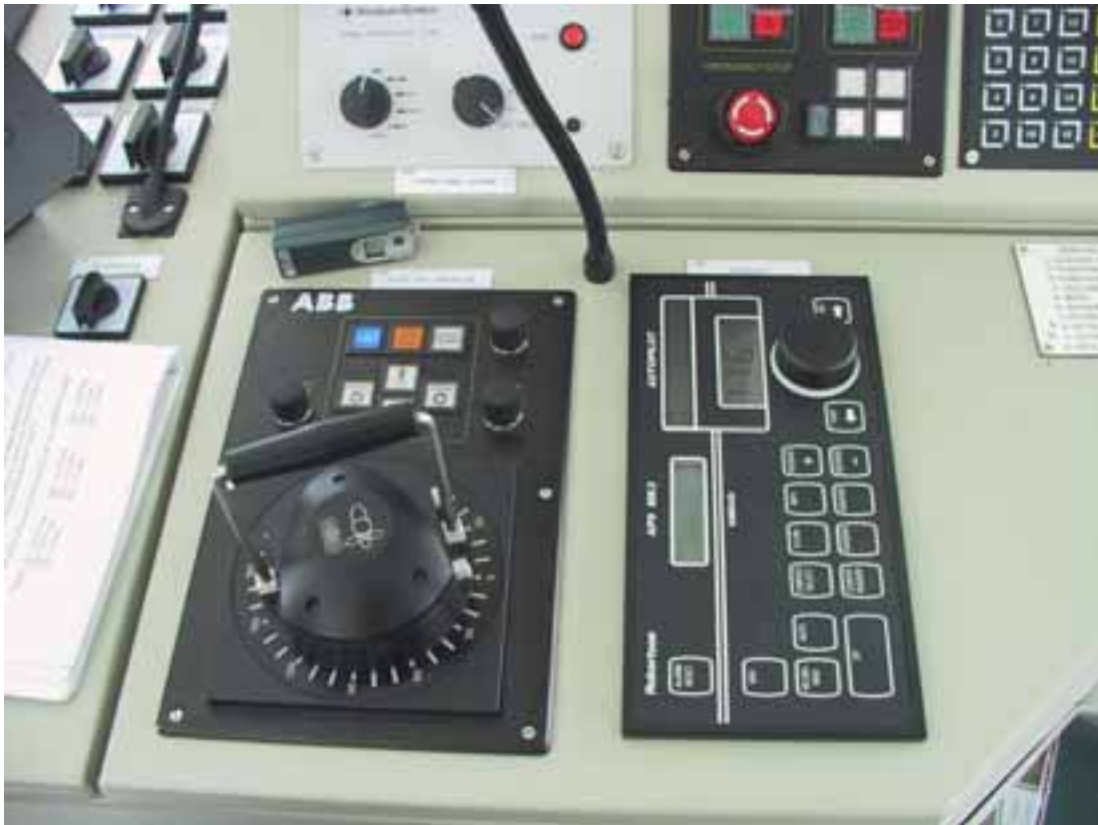
Kuva 6. Ruoripotkuriyksikön hallintakahva ja automaattiohjaus. Vastaavat ohjaukseen käytettävät laitteet ovat myös päällikön istuimen toisella puolella. Sininen merkkivalo hallintakahvan vieressä osoittaa, että käsiohjaus on käytössä. Valkoinen merkkivalo palaa silloin, kun automaattiohjaus on kytketty.

Kolme poikkeamatilanteista oli laituriin törmäyksiä, joista kaikki sattuivat saman tapahtumaketjun seurauksena. Aluksen automaattiohjausjärjestelmä oli sellainen, että päällikön oli mahdollista huomaamattaan unohtaa automaattiohjaus päälle. Päällikkö yritti ohjata ruoripotkurilaitteita käsin automaattiohjauksen ollessa päällä. Tällöin ruoripotkurilaite ei kääntynyt, mutta tehonsäätö toimi. Päällikön yrittäessä hidastaa vauhtia, aluksen vauhti kiihtyi ja törmäys laituriin oli väistämätön. Törmäyksissä loukkaantui lievästi yhteensä viisi henkilöä. Lisäksi Suomenlinnan laiturin ajoramppi vaurioitui käyttökelvottomaksi ja viimeisessä törmäyksessä aluksen kylkeen tuli reikä. Ohjausjärjestelmään on nyt lisätty äänimerkki, joka varoittaa, jos päällikkö ohjaa alusta käsin automaattiohjauksen ollessa päällä. Lisäksi automaattiohjaus kytkeytyy muutosten jälkeen automaattisesti pois päältä, jos ohjauskahvaa käännetään yli 90 astetta.

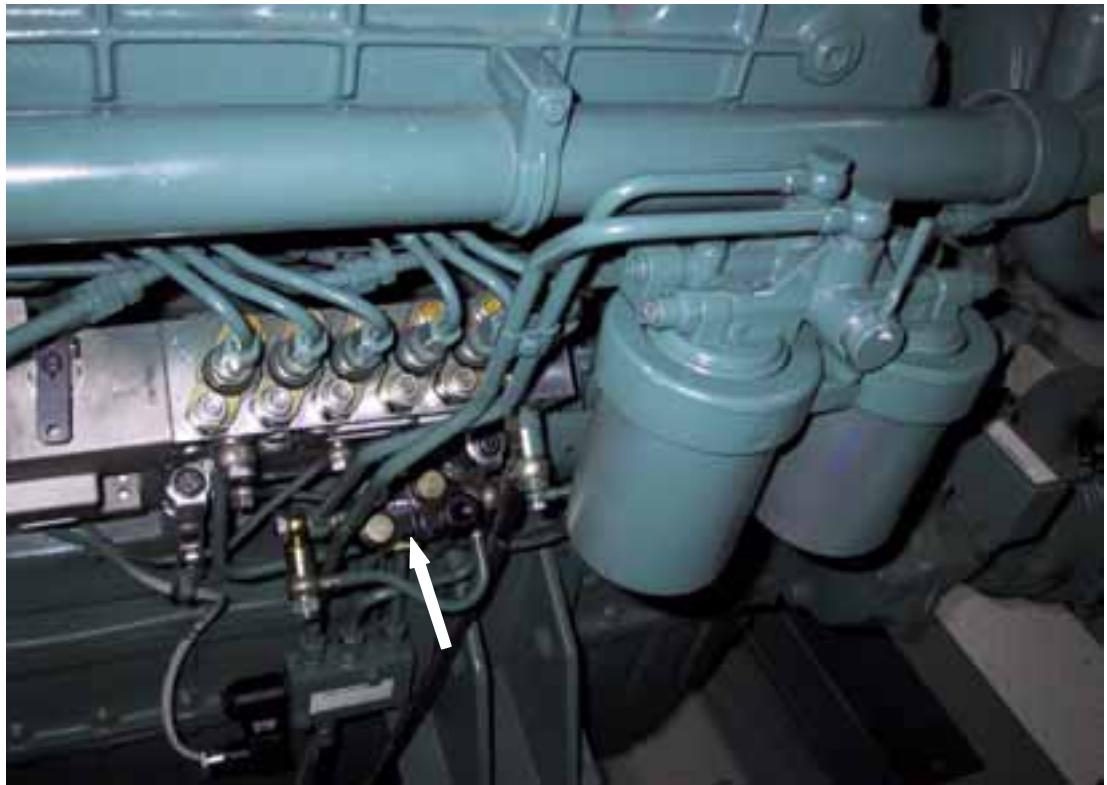
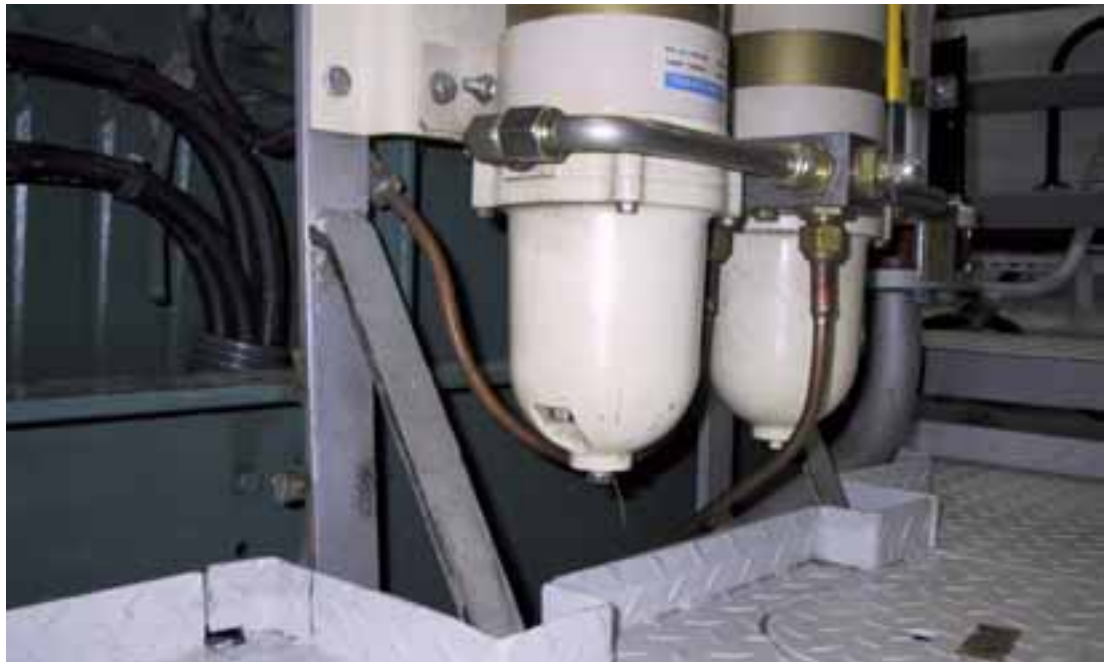
Yhden koneen käyntihäiriön ei pitäisi aiheuttaa koko aluksen sähköjärjestelmän pettämistä, koska kahden muun koneen avulla on pyritty varmistumaan sähköntuotosta myös häiriötilanteessa. Tätä sekä seuraavaa, sähkölaitteisiin liittynyttä poikkeamatilannetta selvitetäessä kuitenkin ilmeni, että generaattoreita varten oli päällekkäisiä suojausjärjestelmiä, jotka saattoivat johtaa suojausten tarpeettomaan ja hallitsemattomaan laukeamiseen. Lisäksi koneiden tehonhallintajärjestelmässä oli eri koneita varten erilaiset asetukset, mikä todennäköisesti johti häiriötilanteessa kuorman epätasaiseen jakautumiseen.

Kuva 8. Ylemmässä kuvassa on nuolella osoitettu polttoainetta konehuoneen alapuolisesta säiliöstä imevä pieni pumppu. Alemmassa kuvassa on polttoainesuodattimet, joihin tulee alhaalta kuparinen sisähalkaisijaltaan 8 mm imuputki, jonka pituus oli koneella 3 lähes 7 m. Polttoaineen imukorkeus oli polttoaineen määrästä riippuen 1,0–1,8 m.

Tehonhallintajärjestelmän, generaattorien suojausjärjestelmien ja katkaisijoiden asetuksia on nyttemmin muutettu. Lisäksi polttoainejärjestelmään on tehty oleellisesti sen toimintaa parantavia muutoksia eli polttoaineelle rakennettiin niin sanottu päivätankki ja halkaisijaltaan pienet kupariputket korvattiin suurempiläpimittaisilla teräsputkilla. Koneita korkeammalle sijoitettu päivätankki parantaa polttoainejärjestelmän luotettavuutta huomattavasti, koska painovoiman vaikutuksesta putkistossa on jatkuvasti lievä ylipaine. Silloin ilman pääsy ja jääminen järjestelmään on epätodennäköistä. Teräsputket myöskin ovat selvästi kupariputkia kestävämmät tämänkaltaisissa värähtelyssä alttiissa asennuksissa.

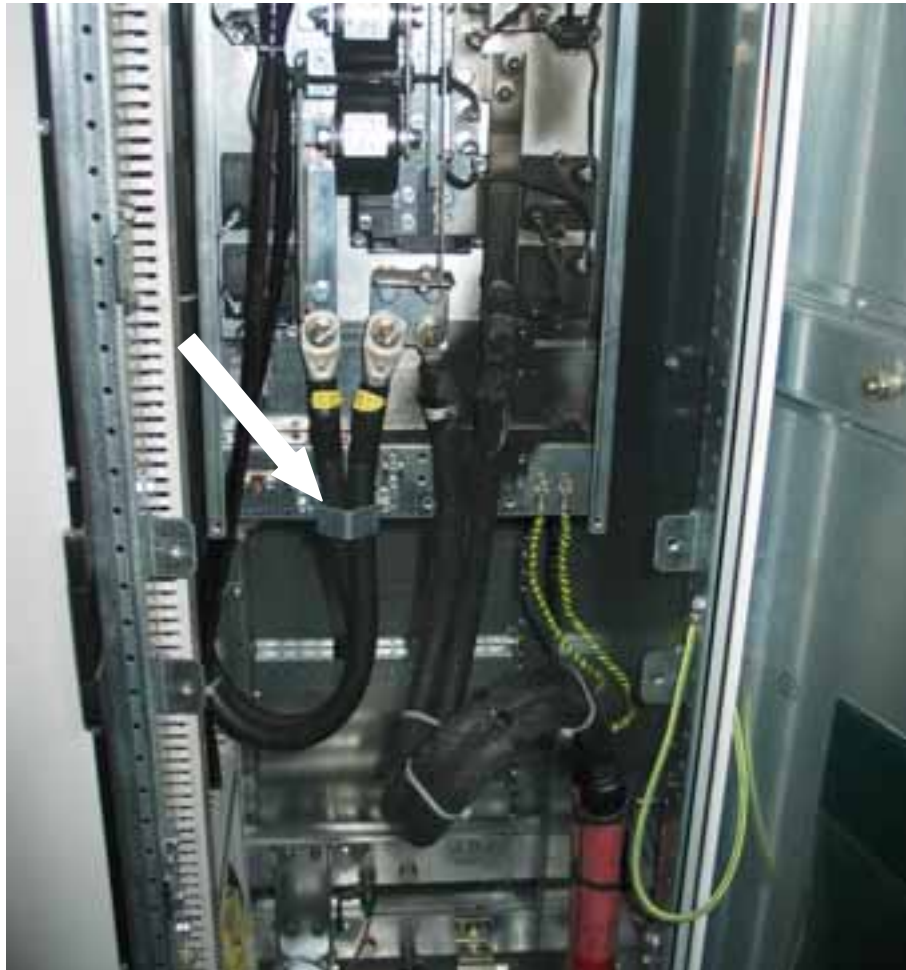
*Kuva 9. Kuva palaneista kaapeleista, joista on oikosulun jälkeen poistettu samanlainen teräksinen kiinnitysosa kuin vasemmanpuoleisissa kaapeleissa on (nuoli). Myös teräsosan ympärillä olisi hyvä olla eriste, jotta se ei pääsisi kiristettäessä vaurioittamaan kaapelin eristettä.*

Toinen poikkeamatilanne syntyi jarrukatkojan sähkökaapissa tapahtuneen oikosulun seurauksena. Jarrukatkojaa tarvitaan siksi, että vesivirran pyörittämän potkurin tuottama sähkövirta syötetään jarruvastuksiin. Jarruvastuksiin johtava kaapeli oli asennettu väärin niin, että sähkövirta pääsi kulkemaan kaapelin päästä kuoren puolijohtavaa kerrosta pitkän sähkökaapin runkoon.

Automatiikan asetusten korjaamisen lisäksi aluksen vastaavanlaiset kaapeloinnit on tarkistettu ja uusittu tarvittavin osin.

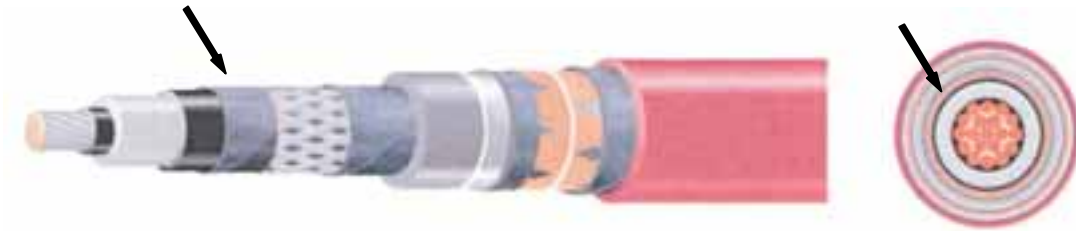
Kuva 10. Kaapelin rakenne. Eristyksen verhouksena oleva puolijohtava hohtosuoja on osoitettu nuolella. Aluksen kaapelin poikkileikkauksen mittasuhteet poikkeavat kuvassa esitetystä. Johtimen halkaisija oli noin 15 mm ja koko kaapelin halkaisija noin 36 mm.
