## Tutkintaselostus

B1/2005M

### **M/S AMORELLA, tulipalo autokannella 19.5.2005**

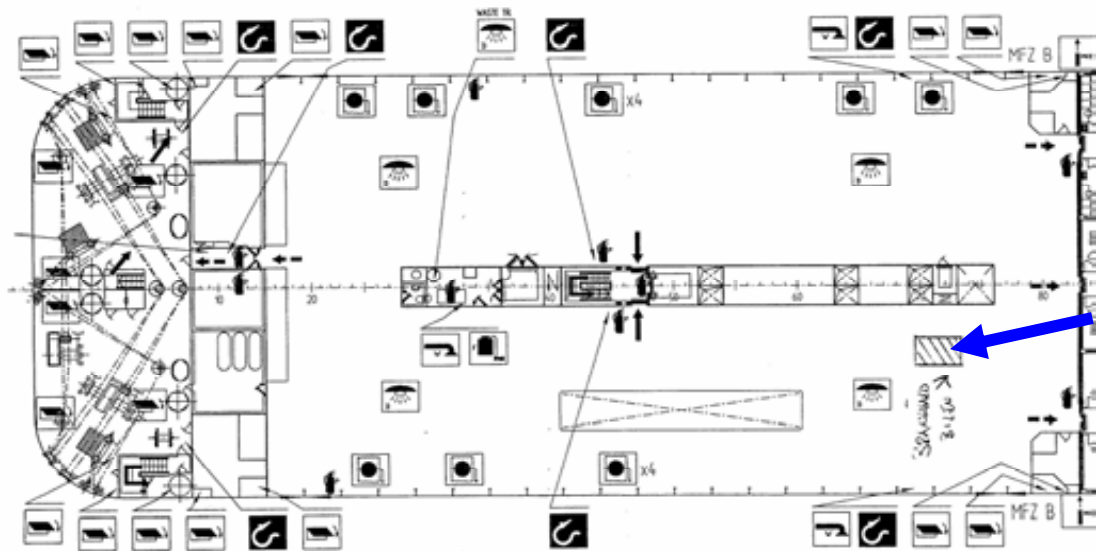
Kuva 4a. Kombikannen sammutusvälineiden sijoitus, nuoli osoittaa palaneen auton paikan.

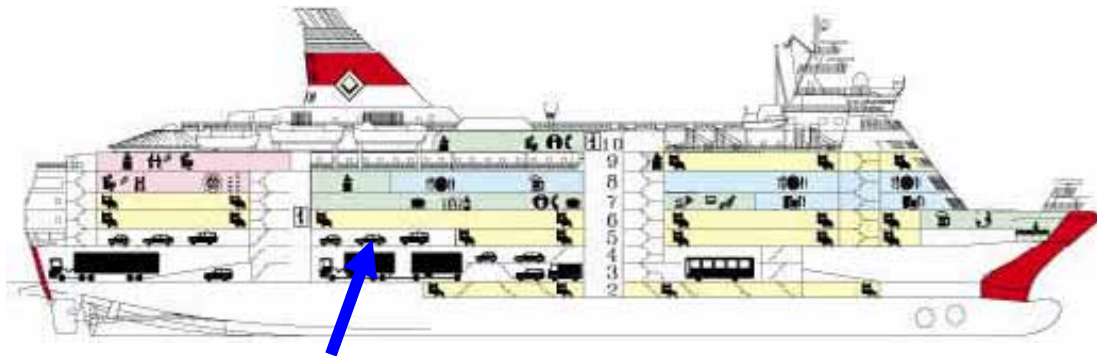
Kuva 7. Kombikannen autokansi, nuoli osoittaa palaneen auton sijainnin.

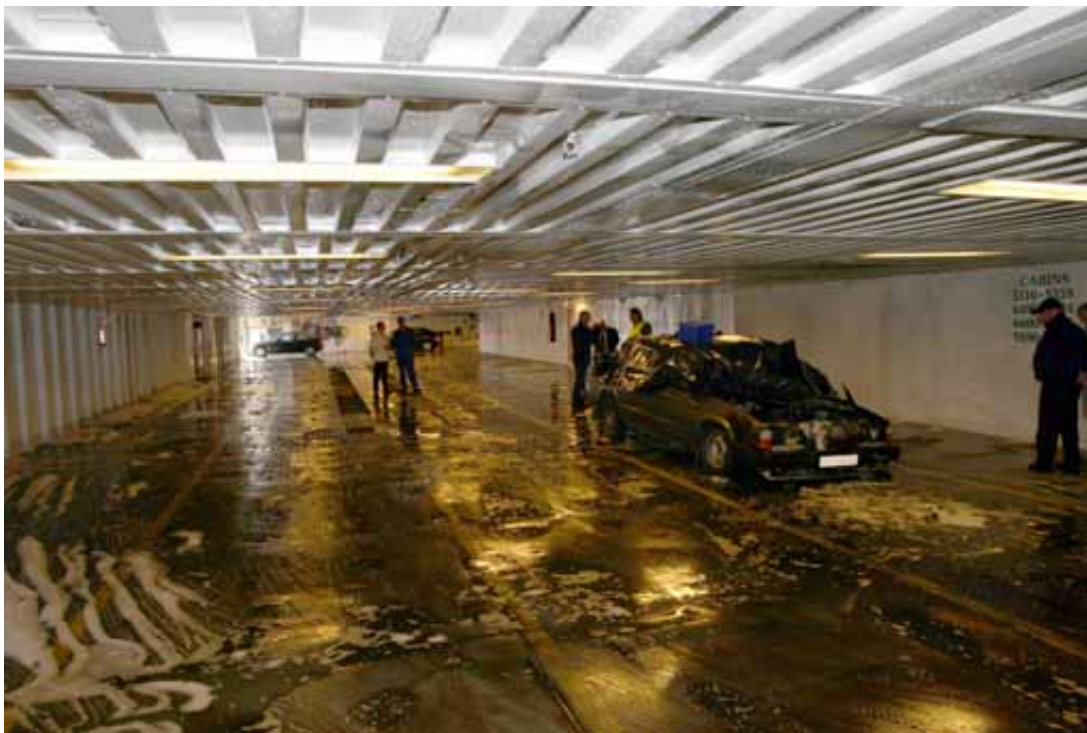
Kuva 8. Palanut auto autokannella.

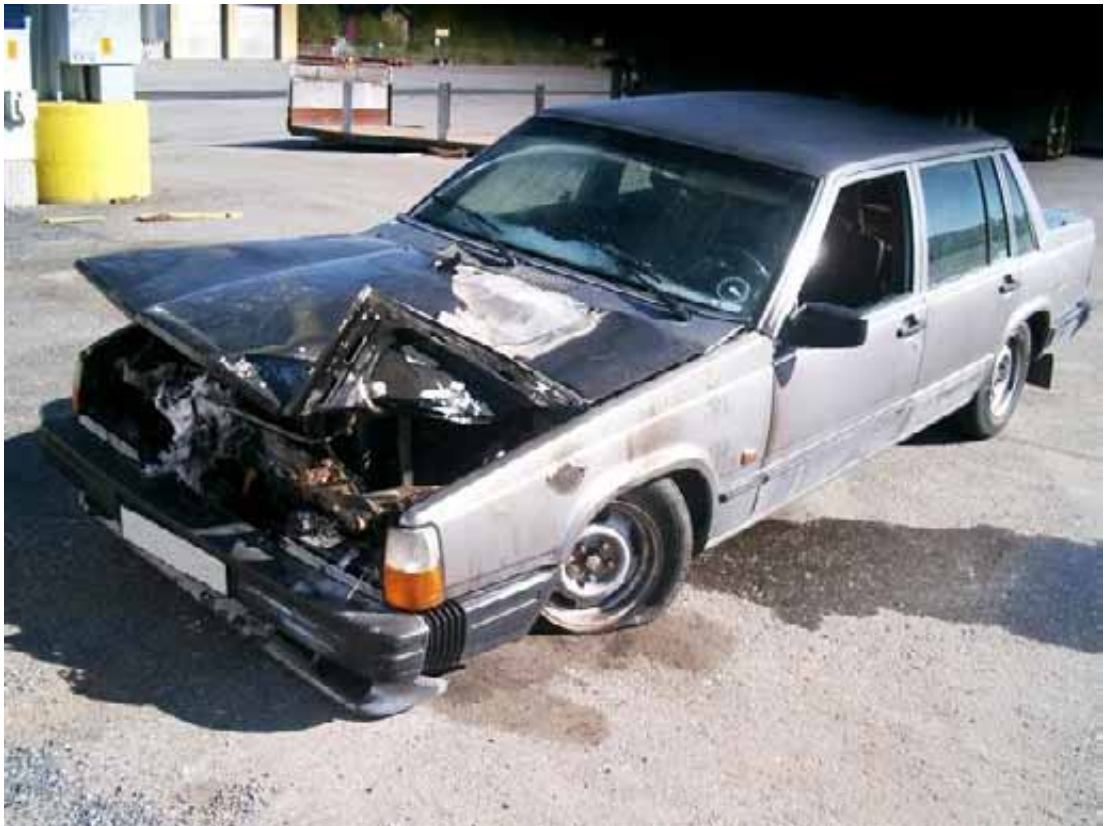
**Palanut Volvo 740** -mallinen henkilöauto oli ruotsalaisessa rekisterissä. Auton tarkastuksessa todettiin tulipalon syttyneen auton konetilassa, joka oli tuhoutunut täydellisesti. Konetilan kaikki johtimet olivat palaneet eristeettömiksi ja muoviosat tuhoutuneet. Akku oli sulanut toispuoleisesti ja akun kohdalta lokasuojan ulkomaali oli ruskistunut, mutta ei palanut. Voimakkaimmillaan palo oli ollut polttoaineen jakelu- ja ruiskutuspumpun alueella. Polttoainejärjestelmän laitteet olivat täysin palaneet ja konepellin päältä oli maali

palanut saman alueen yläpuolelta. Auton vasemman puoleinen eturengas paloi puhki. Palaneen auton vauriot näkyvät kuvissa 9 ja 10.

Kuva 9. Palanut Volvo 740, kuvattuna Turun satamassa 20.5.2005.

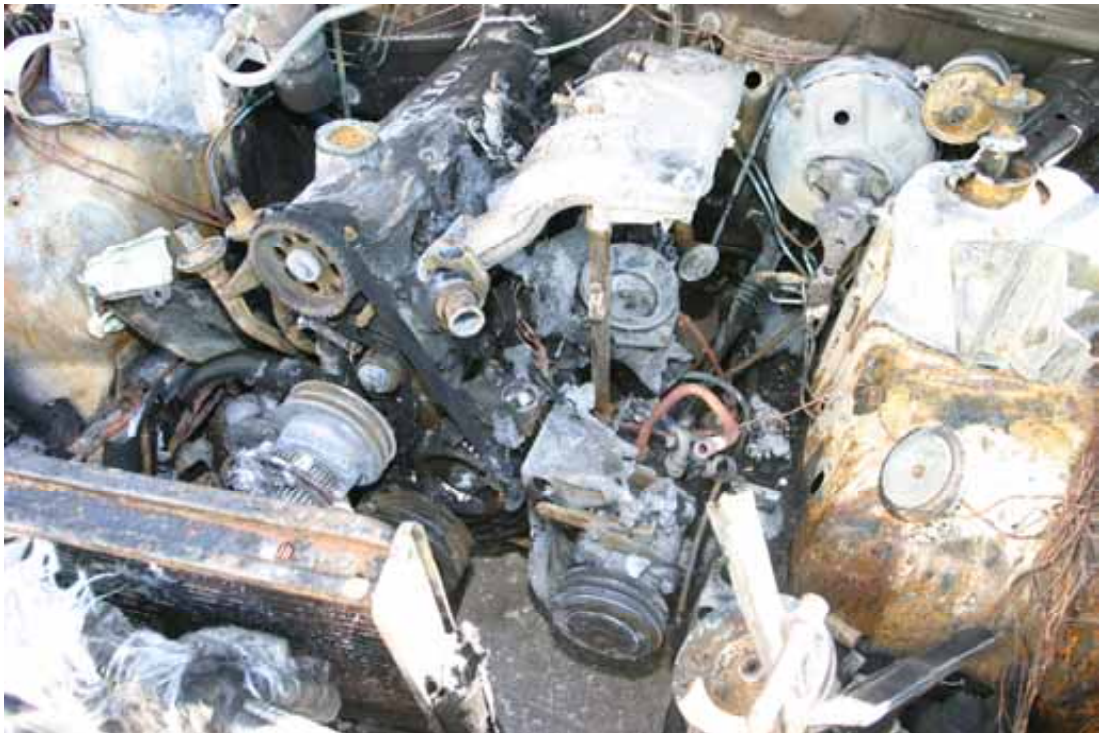
Kuva 10. Auton palanut konetila.
