## Tutkintaselostus

C 1/2005 M

**M/S PAULINE RUSS, pohjakosketus Hangon satamassa  
20.01.2005**

### M/S PAULINE RUSS, GROUNDING IN HANKO PORT 20.01.2005

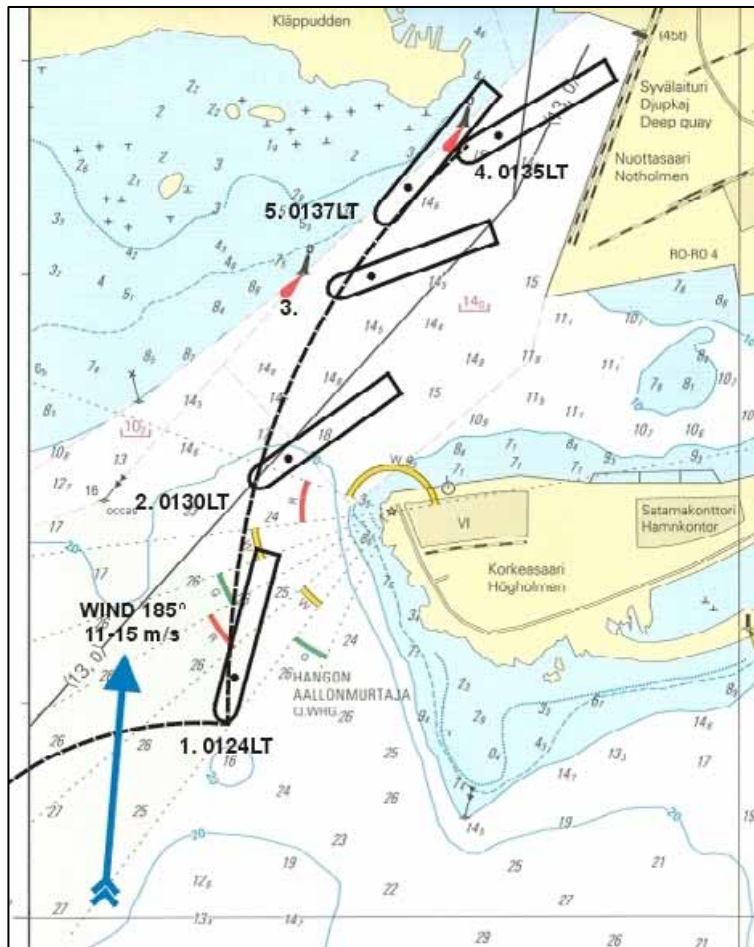
Kuva 4. Tutkijoiden saama käsitys aluksen liikeradasta.

Tuuli ei ollut epätavallisen voimakas. Tuuli oli etelästä ja oli huomioitava että tuuli oli lähes keulassa peruutuksen ajan (kuva 4.). Luotsi oli huomionut tämän ehdottaessaan käännöstä satama-altaassa. Päällikkö ei vastannut tähän, mikä todistaa että hän ei pitänyt tuulen suuntaa merkittävänä. Päällikön olisi pitänyt huomata tuulen vaikutus, kun luotsi ensimmäisen kerran ehdotti laituriiin lähestymisen keskeyttämisestä. Jälkeenpäin päällikön mukaan karille ajo johtui kuitenkin voimakkaasta puuskittaisesta tuulesta. Tuulen vaikutusta ohjailuun ei voida analysoida tarkemmin ilman alukselta saatua rekisteröityä liiketietoa.

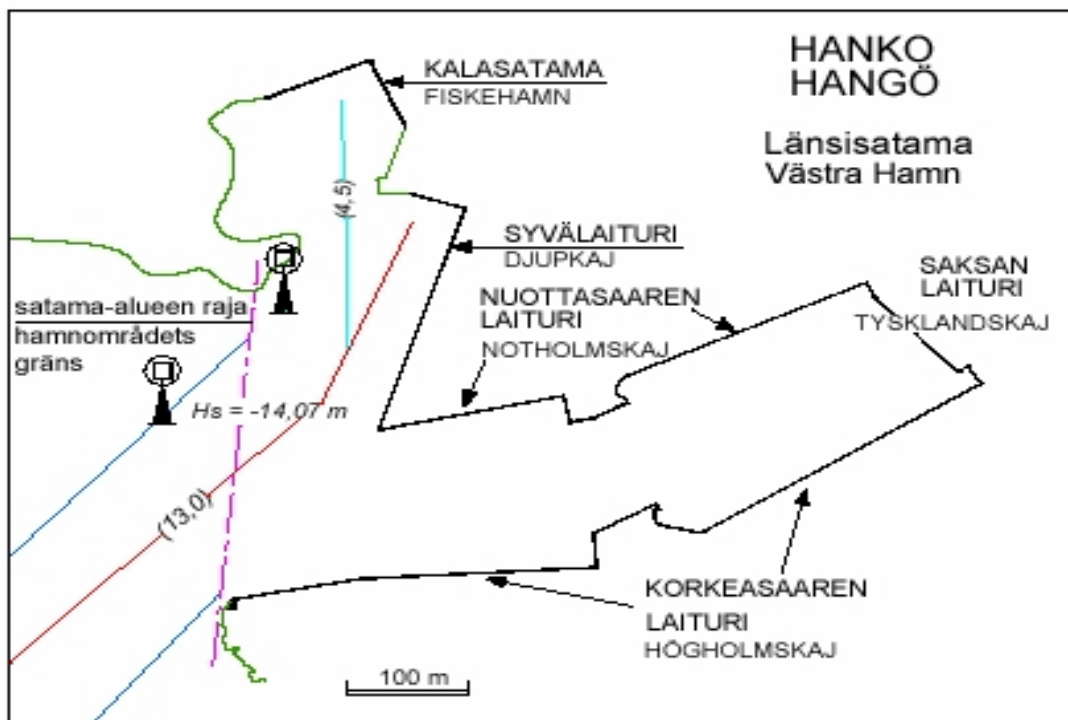
Kuva 5. Alus oli peruuttamassa syvälaituriin. MKL väyläkortti

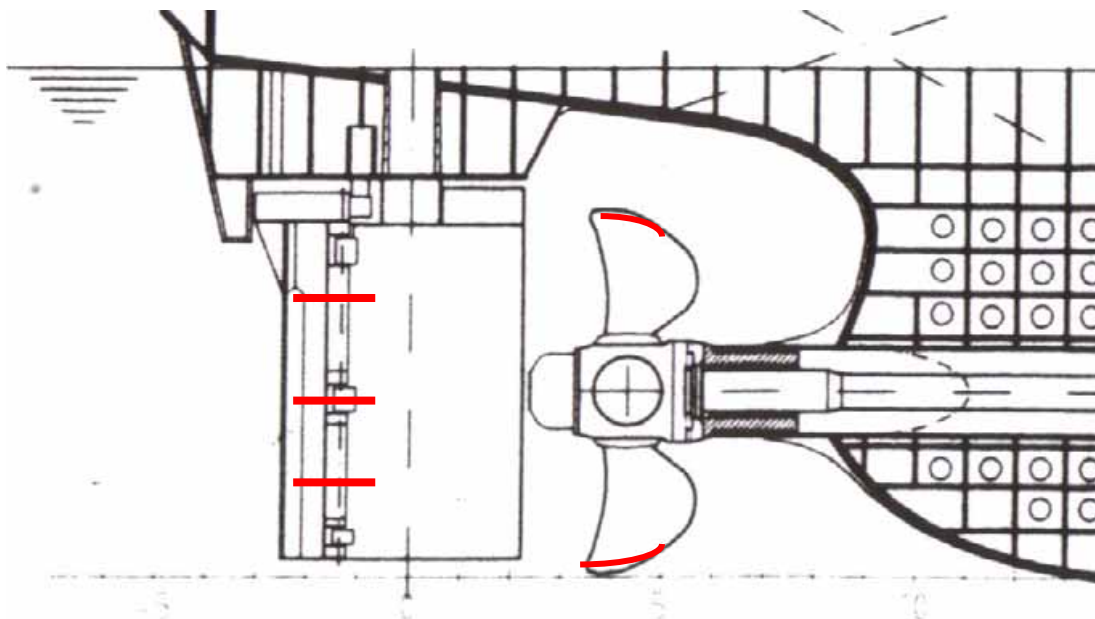
Aluksen peräsin vaurioitui siten, että Becker-peräsimen teholaippaa ei voitu käyttää onnettomuuden jälkeen. Laippa jouduttiin tukemaan kolmella teräspalkilla peräsimen molemmin puolin siten, että peräsimestä tuli luonteeltaan konventionaalinen. Potkurin lapojen kärjet vaurioituivat 130 cm matkalta. Lapojen kärjistä leikattiin yhdenmukaiset kappaleet pituudeltaan 150 cm, korkeuden ollessa maksimissaan 23 cm. Korjaustyöt pystyttiin toteuttamaan sukeltajien toimesta Hangossa. Aluksella tehtiin koeajo Hangon edustalla ja luokituslaitos hyväksyi nämä tilapäiskorjaukset antaen alukselle kolmen kuukauden erivapauden liikennöintiin edellyttäen, että peräsimen tuet tarkastetaan helmikuun 2005 lopulla. Alus palasi liikenteeseen 24.01.2005.

*Kuva 6. Peräsimen ja potkurin vauriot. Tilapäiset korjaukset on merkitty punaisella.*
