## Uurimise aruanne

C 3/2005 M

### **ML TRANSLANDIA, otsasõit kaile Tallinna sadamas 31.08.2005**

### M/S TRANSLANDIA, COLLISION WITH A QUAY IN THE PORT OF TALLINN ON 31.8.2005

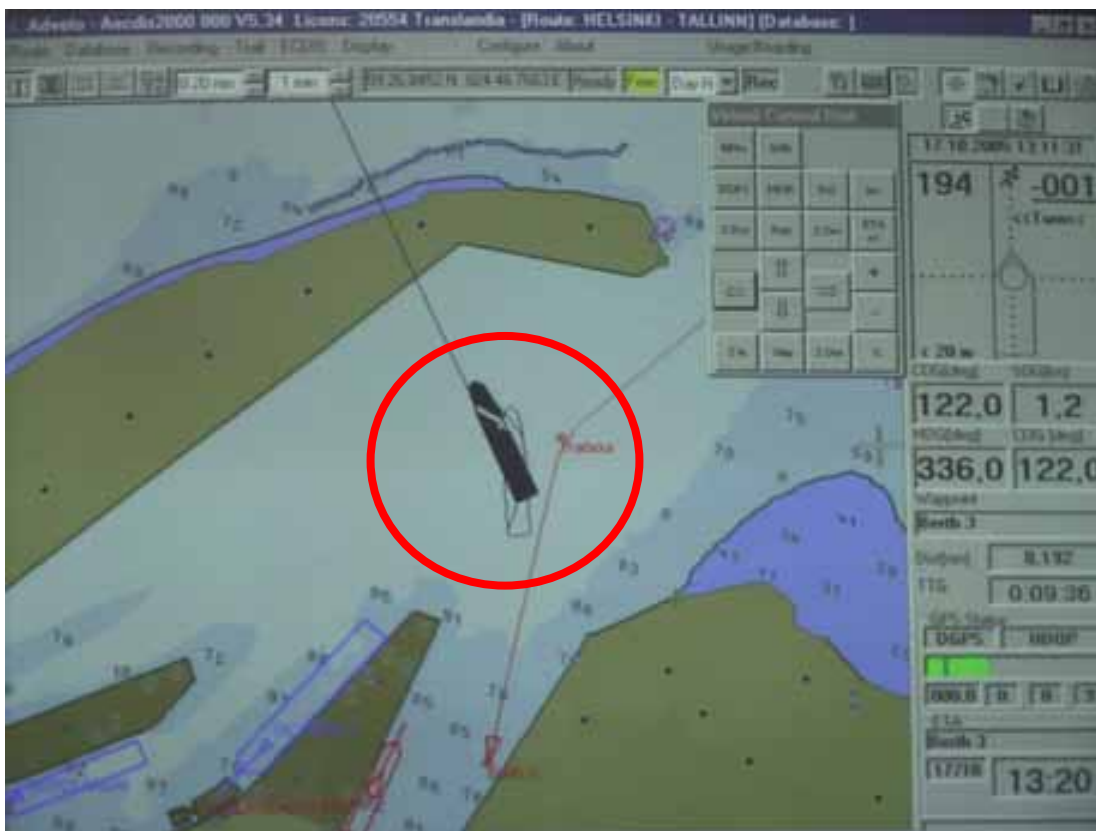
Foto 2. Prediktor elektroonilise kaardi ekraanil. Ajavahemikuks määratud 1minut.

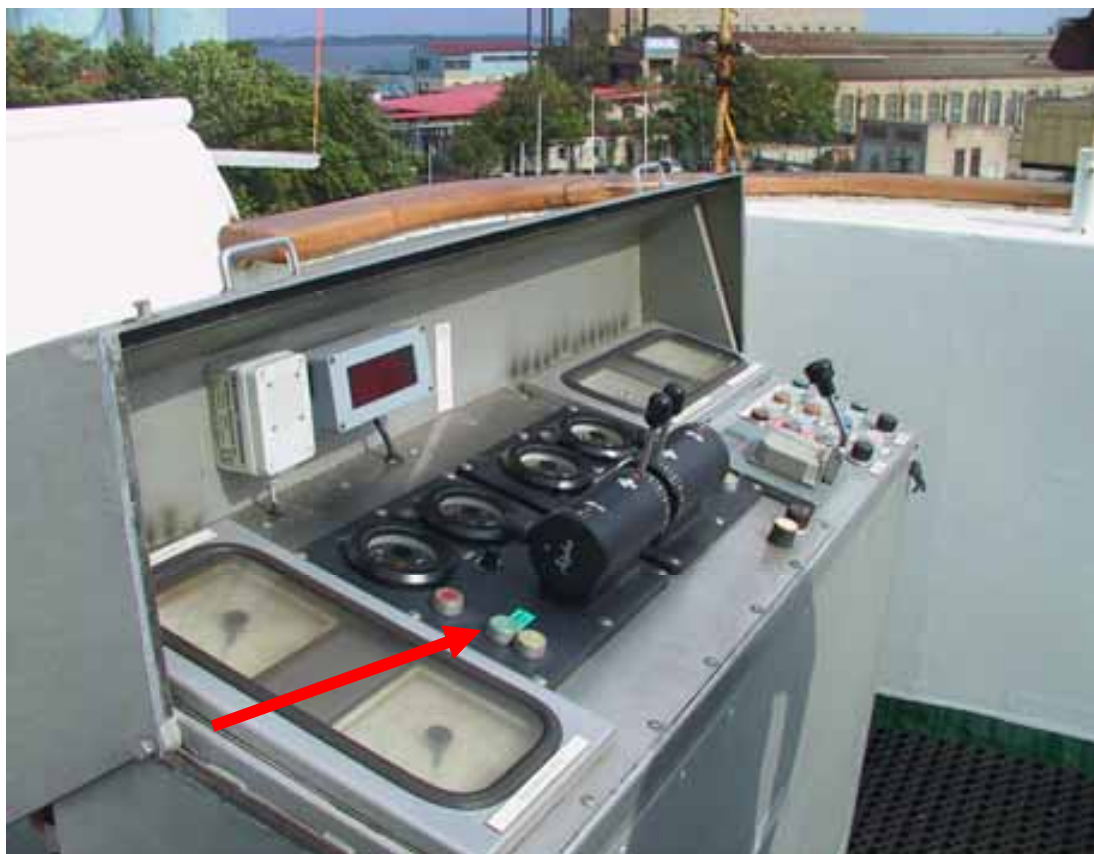
Õnnetuse seisukohalt olulisimad seadmed on kolmel juhtimiskohal asuvad juhtimis-seadmed ja monitorid. Fotel 3 keskel püsti on sõukruvide labanurkade juhtimishoovad asendis 0. Sama üksuse otstes on lühemad, sõuvõllide pöörlemiskiirust reguleerivad hoovad. Kuna laevas kasutati sõuvõlle alati samal pöörlemiskiirusel, siis pöörlemiskiiruse reguleerimise hoobasid manööverdamise ajal tavaliselt ei puudutatud. Fotel oleval juhtimiskohal paremal viltu asetseva hoova abil kasutatakse vööripõtkurit. Vööripõtkuri võimsust reguleeritakse hoova ees olevate rõhknuppude abil. Mustas paneelis olevad mõõdikud näitavad labanurkade asendit ja sõuvõllide pöörlemiskiirust. Roheline rõhknupp vasakul on peamasinate ja sõukruvide juhtimiseseadmete käsukutsung sellele juhtimiskohale. Vasaku tiiva juhtimiskoht on samasugune kui fotol olev, kuid kaptenisillal sees oleva juhtimispaneeli rõhknuppude osas on erinevusi.

Juhtimise üleandmine ühelt juhtimiskohalt teisele toimub käsiraamatu<sup>1</sup> järgi nii, et kui uuel juhtimiskohal on labanurkade juhtimishoovad on pandud samasse asendisse kui juhtimiskohal, millelt juhtimine on toimunud varem, vajutatakse eespool mainitud rohelist rõhknuppu. Üleantud juhtimist osutab rõhknupus põlev tuli, mis päevavalguses on nõrgalt nähtav. Uuele juhtimiskohale üleantud juhtimine ei väljendu mingite muude märkide abil, ainus märk on tuli rõhknupus *command*.

Foto 3. Nööled näitavad hoobasid ja nuppu *command*.

Laeval TRANSLANDIA oli näidikuks ainult rõhknupu tuli, mis oli äärmiselt kehvasti nähtav. Laevaõnnetuse ajal ei olnud laevas mingeid konkreetseid juhiseid selle kohta, kuidas tuleb toimida, kui juhtimiskohta vahetatakse. Ergonoomiliselt nõrga näidiku ning

Lisagarantiiks oleks osas 1.4.2. kirjeldatud võimalus ühendada juhtimiskohad omavahel elektriliselt ning paigaldada neisse servomootorid. Sellisel juhul olukorras, kus juhtimist ei ole teisele juhtimiskohale üle antud, juhtimishoob ei allu, kui seda püütakse liigutada.

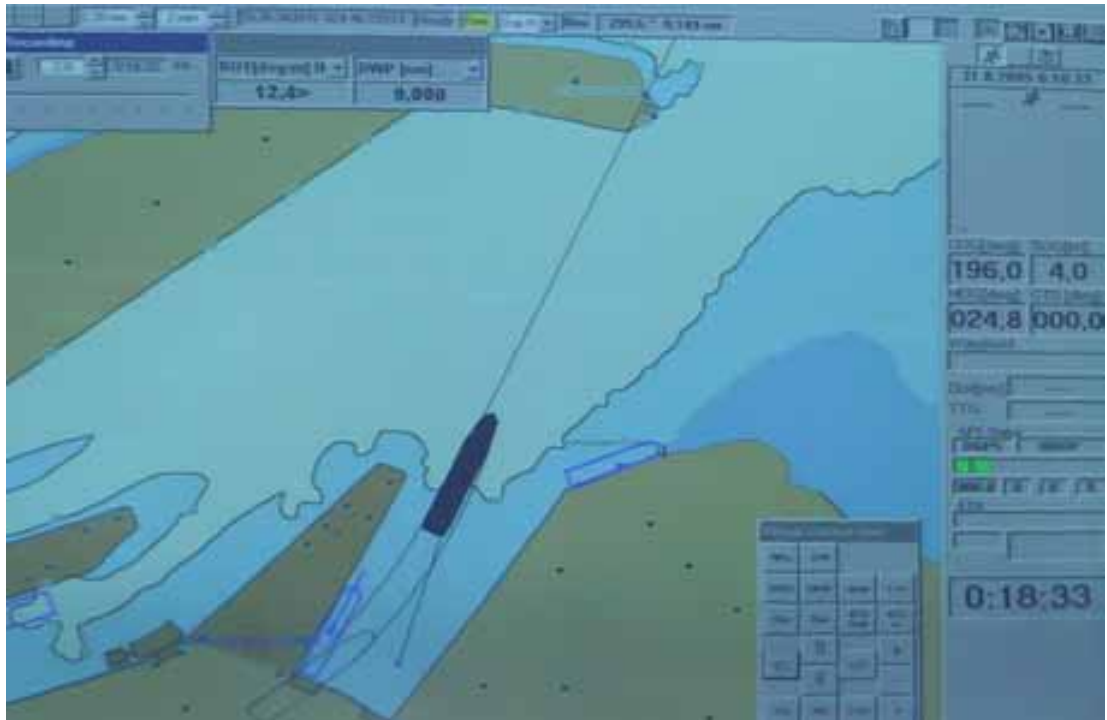
Kui kapten alustas juhtimist paremalt tiivalt, ei vajutanud ta juhtimiskäskude üleandmise nuppu *command*, vaid alustas juhtimistoiminguid eesmärgiga jätkata liikumist kaikoha suunas. Umbes pooleteist minuti pärast näitas prediktor, et laeva achter liigub edaspidi vasakule.

Foto 4. Olukord sadamas kell 00.18.33. TRANSLANDIA tagurdamas, prediktor näitab järgnevat kokkupõrget.

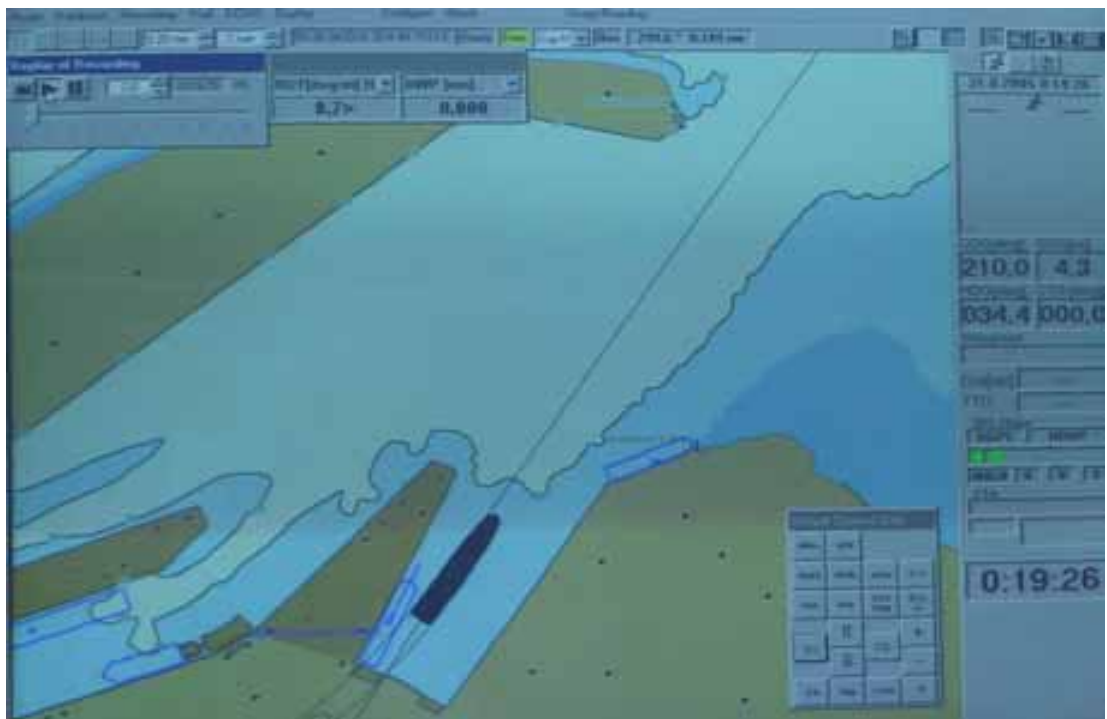
Samal ajal, kui loots oli öelnud kaptenile, et masinad tuleb panna edasikäigule, teatas ahtritekil sildumist ettevalmistav vanemtüürimees raadio teel kaptenisilda, et laeva achter läheneb ohtlikult sadamabasseini vasakpoolse kai ääres seisvale laevale SUPERSEACAT THREE.

Foto 5. Olukord vahetult enne seda, kui TRANSLANDIA riivab SUPERSEACAT THREE'd.

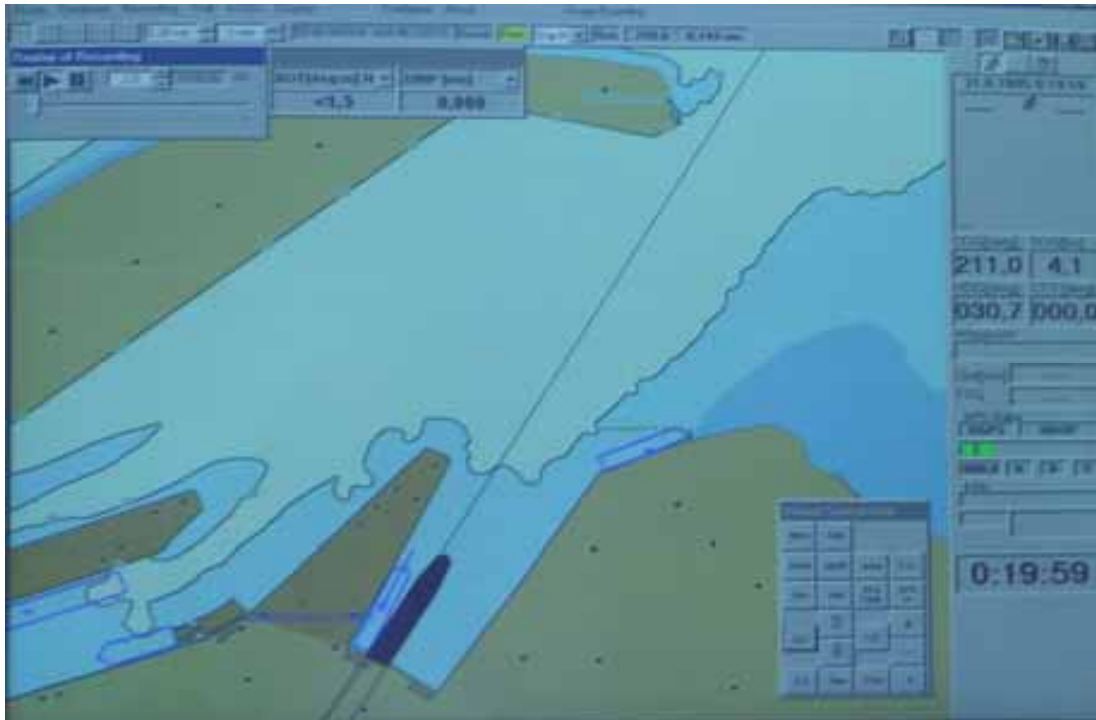
Kapten märkas, et juhtimine ei olnudki paari viimase minuti jooksul olnud tema kontrolli all. Vaatamata katsele kasutada masinaid edasikäigul riivas TRANSLANDIA pardaga kai ääres olnud laeva parrast ja sõitis seejärel kell 00.19.35–00.20.00 ahtriga vastu kairampi.

Foto 6. TRANSLANDIA ahter on põrkunud vastu kaid.

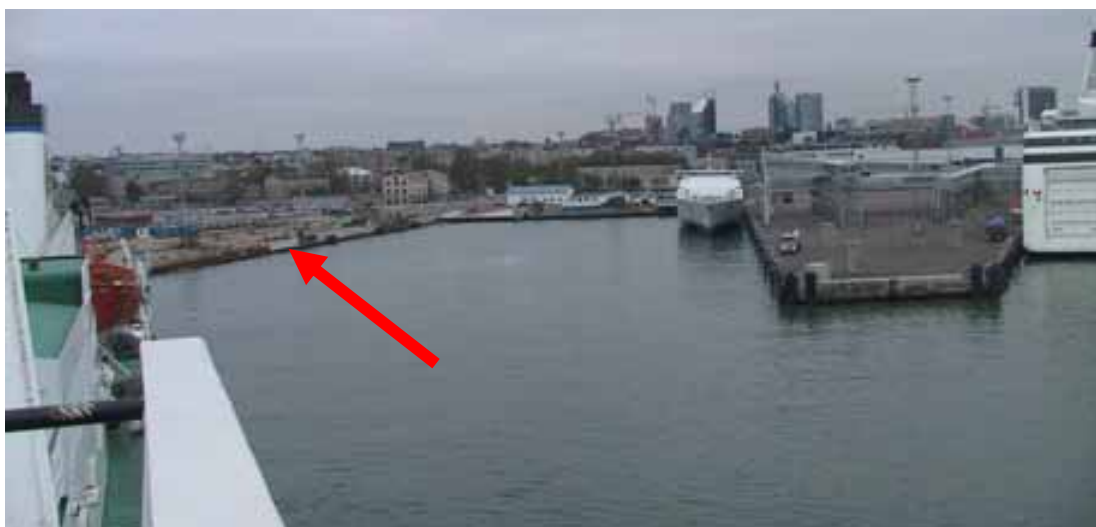
Foto 7. Kaikoht 3

Kaikohta 3 remonditi. Kai struktuure parendati ning selle tõttu oli kail mitmeid raudkarkasse, mis olid ohtlikud laeva pardaplaatidele. Sellest tingitult ei olnud võimalik tagurdada laeva oma kohale piki kaid vahetult selle lähedalt.

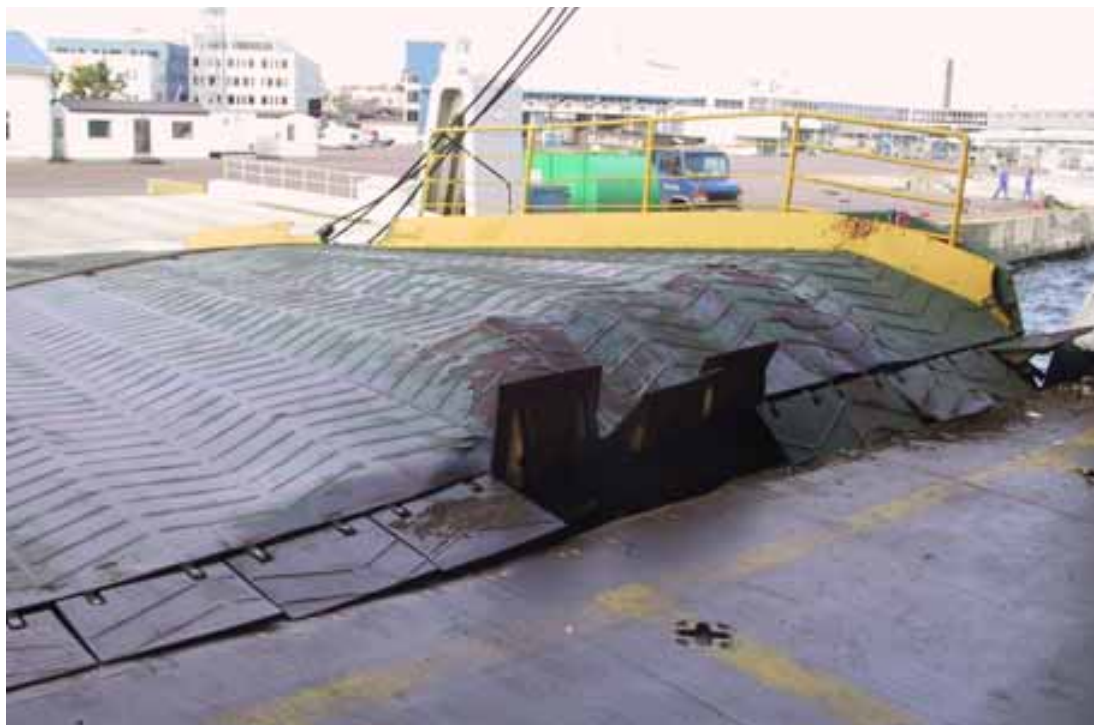
Laeva ahtri veepealne osa sai oluliselt vigastada. Laev tuli viia remonti ja see oli mitu nädalat käigust ära.

Foto 8. Vigastatud ahtriluuk.
