## Tutkintaselostus

C 7/ 2005 M

### **Maantielautta PROSTVIK 1:n törmäys miinanraivaaja KUHA 26:n raivauskalustoon Storströmmenissä 10.11.2005**

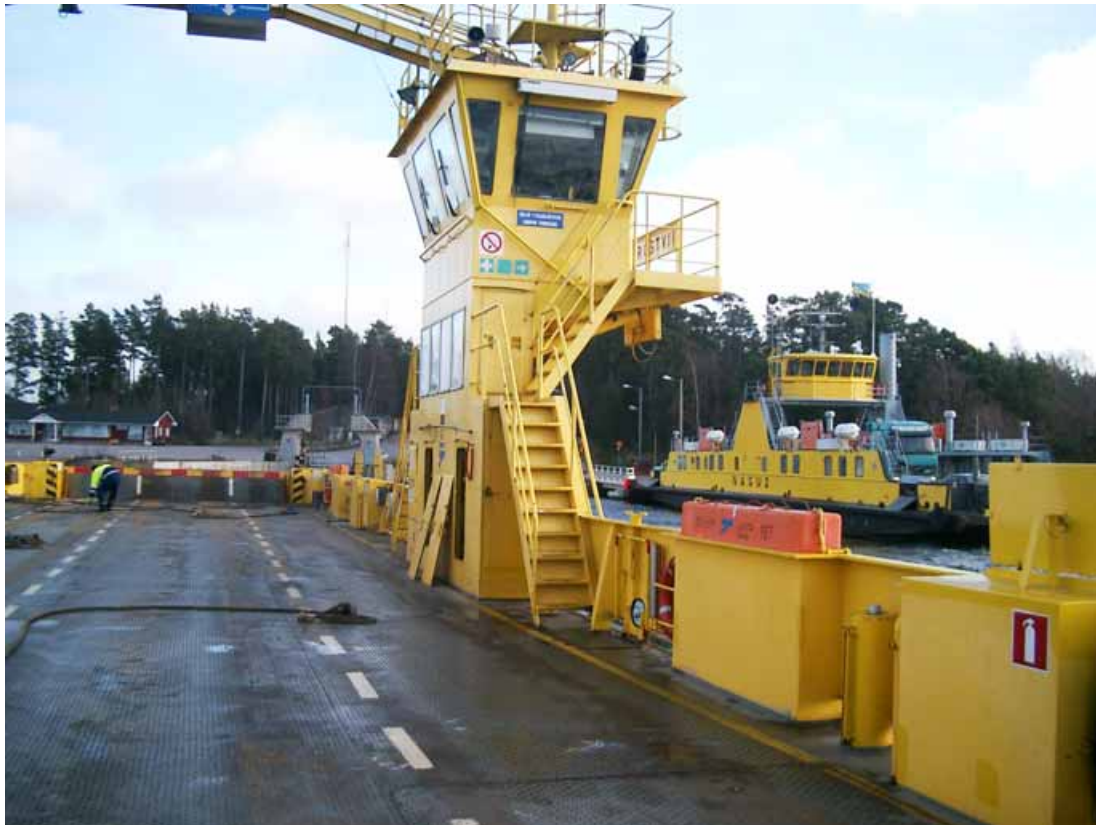
PROSTVIK 1:n ohjaamo on sijoitettu lautta-aluksen toiselle laidalle aluksen pituussuuntaan. Alus on kahteen suuntaan ajettava, joten ohjaamosta tähyttäminen ajosuuntaan tapahtuu ohjaamon pituussuunnassa.

Kuva 2. PROSTVIK 1:n ohjaamo.

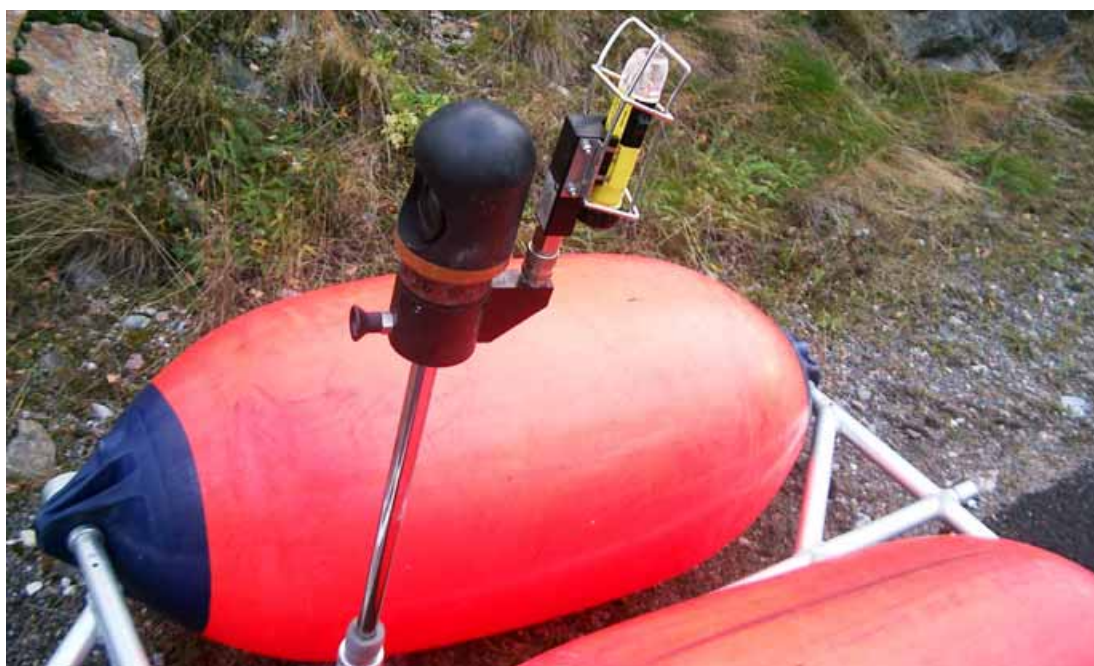
Kuva 3. KUHA 26:n vanavedessä hinattava kannatinkoho, jossa mukana vilkkuva, joka puolelle näkyvä valo.

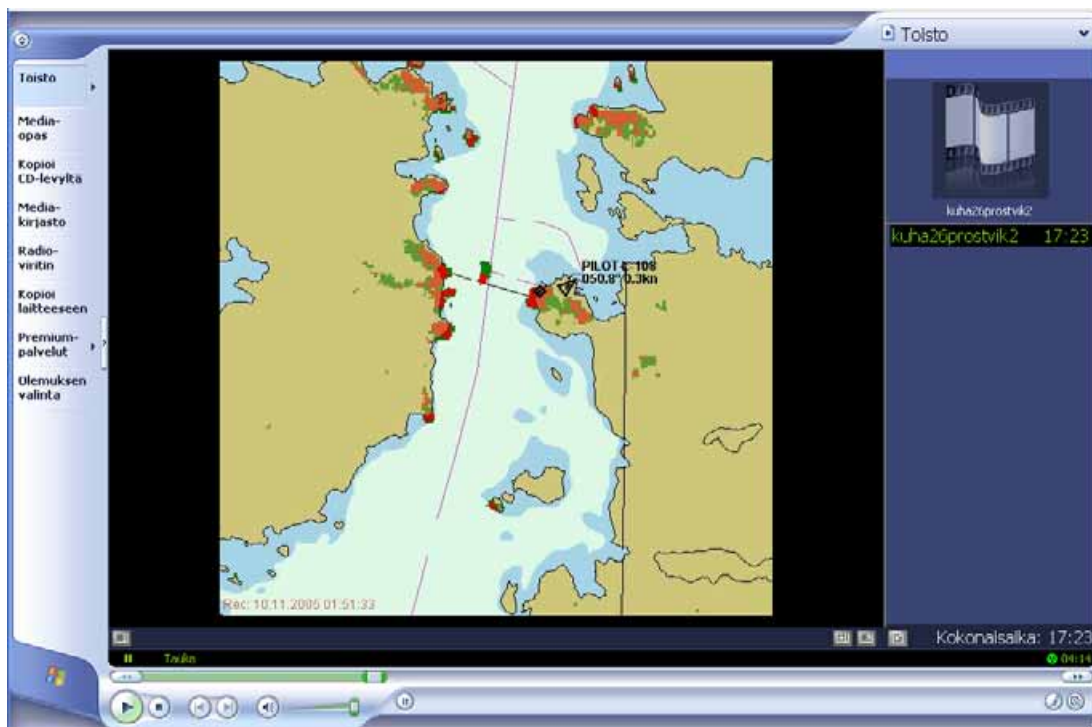
Kuva 4. Tapahtuman ensi vaiheena (PoNR) voidaan pitää tilannetta, jossa KUHA 26 ylittää PROSTVIK 1:n poikki salmen kulkevan reitin. PROSTVIK 1 on tuolloin KUHA 26:n sivulla (oikealla "tvärs"), ja KUHA 26 on ohittanut sen paikan lopullisesti, jossa se olisi voinut vielä kääntyä takaisin ja keskeyttää raivauksen. PROSTVIK 1:llä ei ole näkyvissä liikettä eikä sen kulkuvalot ole sytytetyinä.

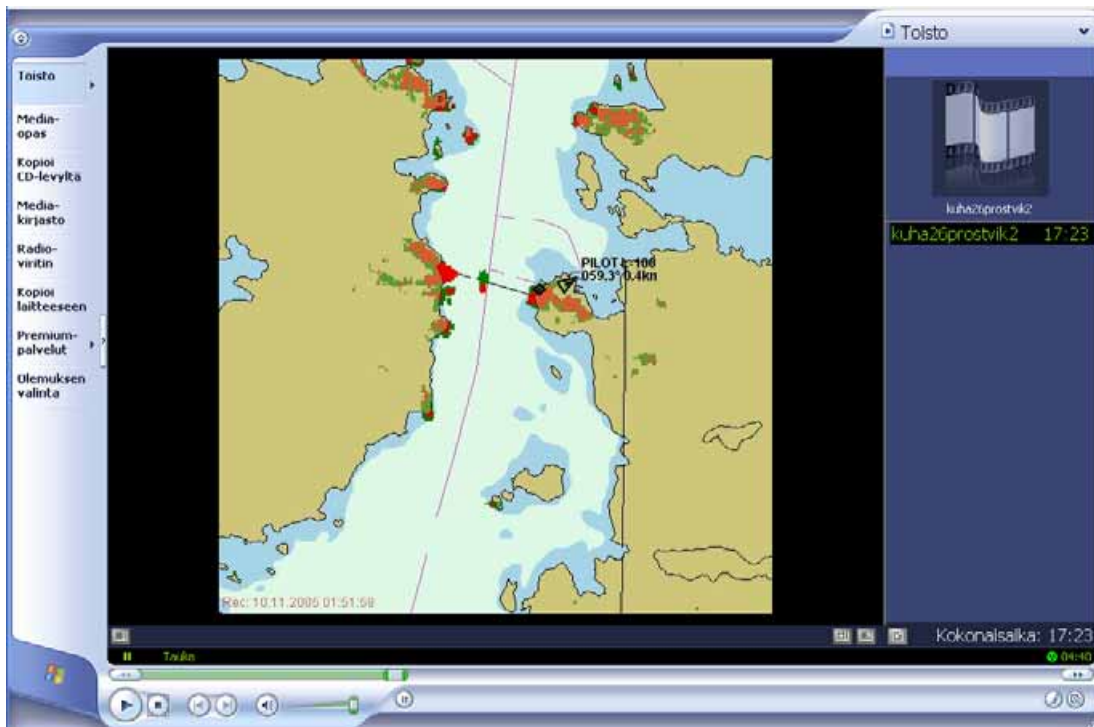
Kuva 5. Toinen vaihe alkaa klo. 01.52, kun lautan kulkuvalot syttyvät ja PROSTVIK 1 lähtee rannasta. KUHA 26 on lautan reitin ylityksen jälkeen liikkunut noin 90 metriä. KUHA 26:n 1.upseeri havaitsee lautan kulkuvalot keulasuuntimassa 120° oikealle eli aluksen kulkusuuntaan nähden takaviistosta. Lautalta katsoen KUHA 26 on noin 30° lautan kulkusuunnasta oikealla ja selvästi havaittavissa.

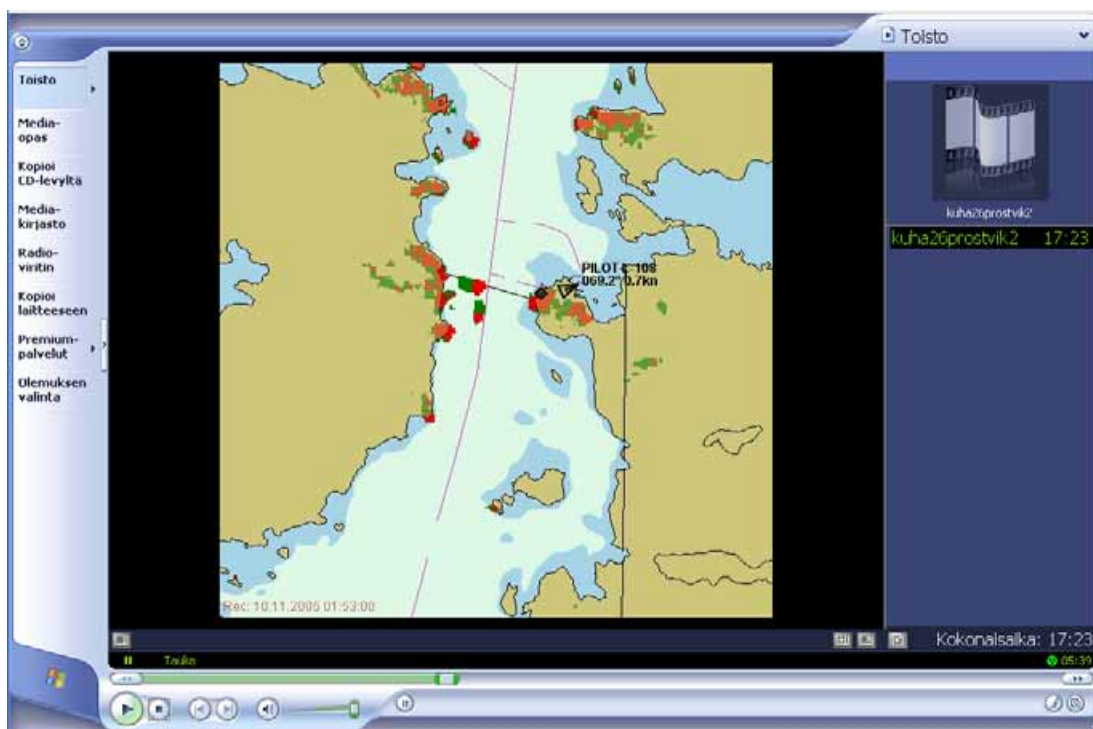
Kuva 6. *Lautta-alus PROSTVIK 1 törmää KUHA 26:n hinaamaan raivauskalustoon klo 01.53. KUHA 26:lla on lauttareitin ylityksestä kulunut noin 60–90 sekuntia, joten törmäyspaikan tulisi olla noin 180–270 metriä KUHA 26:n takana.*

PROSTVIK 1 päällikön kertoman mukaan hän havaitsi juuri ennen törmäystä vilkkuvan valon lautan edessä. Tämä valo on ilmeisesti ollut raivauskaluston toinen valo, joka oli 203 metrin päässä KUHA 26:n perässä. Lähempänä KUHA 26:tta olleet vauriot kaapeleissa ovat voineet syntyä kaapelin kiertyessä PROSTVIK 1:n potkuriin ja hankautuessa lautta-aluksen runkoon. Päällikön vilkkuvasta valosta tekemää havaintoa voidaan pitää luotettavana VTS-tallenteen ja aikaan sidottujen paikkatietojen perusteella.

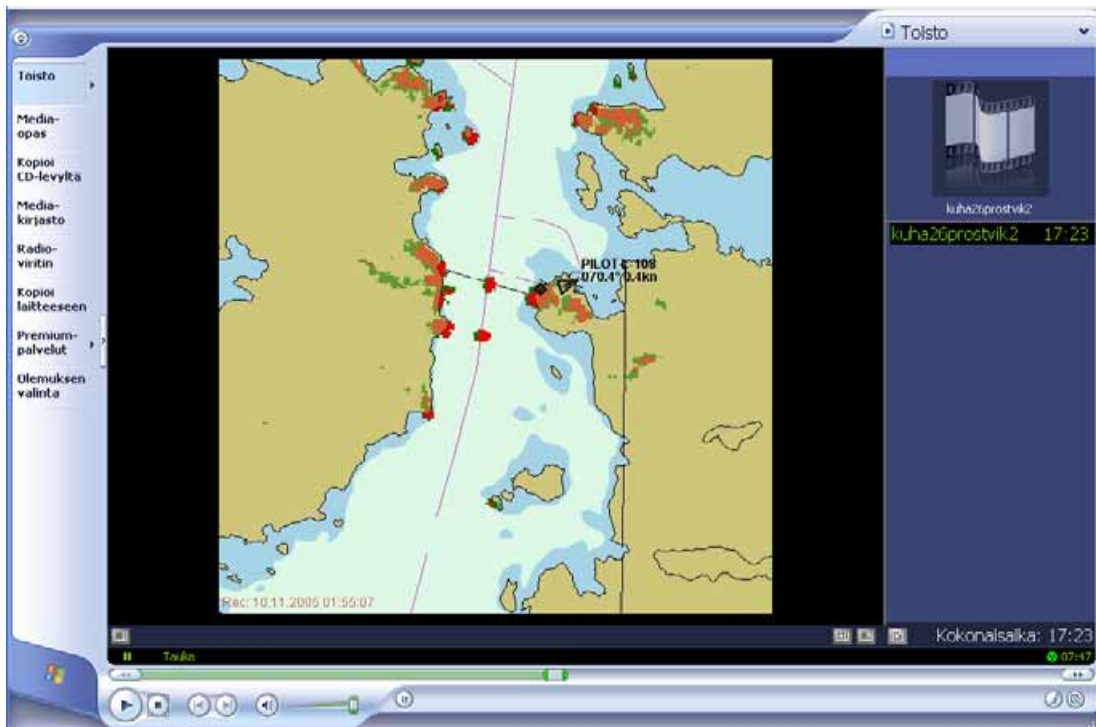
Kuva 7. PROSTVIK 1:n liike jatkui törmäyksen jälkeen vielä noin 80–100 m, ilmeisesti sen johdosta, että pysäytykseen oli käytännössä käytettävissä ainoastaan lautan toisen pään vetolaitteen konevoima.

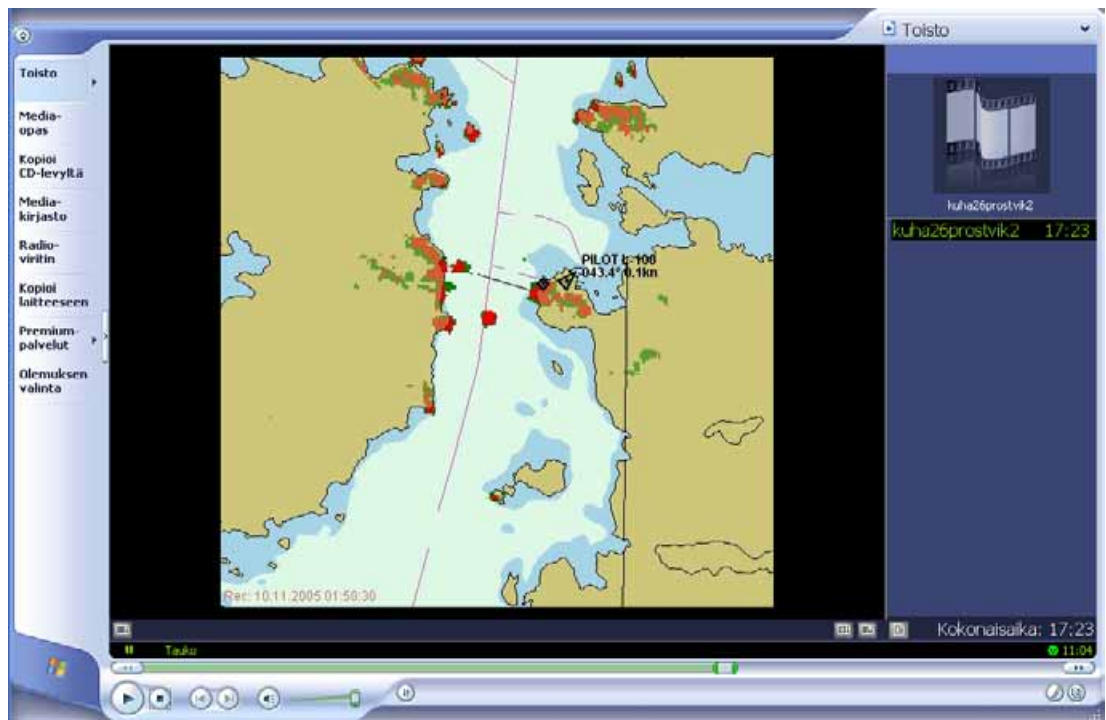
Kuva 8. PROSTVIK 1 ajaa rantaa kohti ja KUHA 26 valmistelee raivauskaluston ottamista sisään. Merenkäynti on kuitenkin niin voimakasta, että PROSTVIK 1:n päällikkö päättää keskeyttää rantaan kiinnittymisyrityksen.

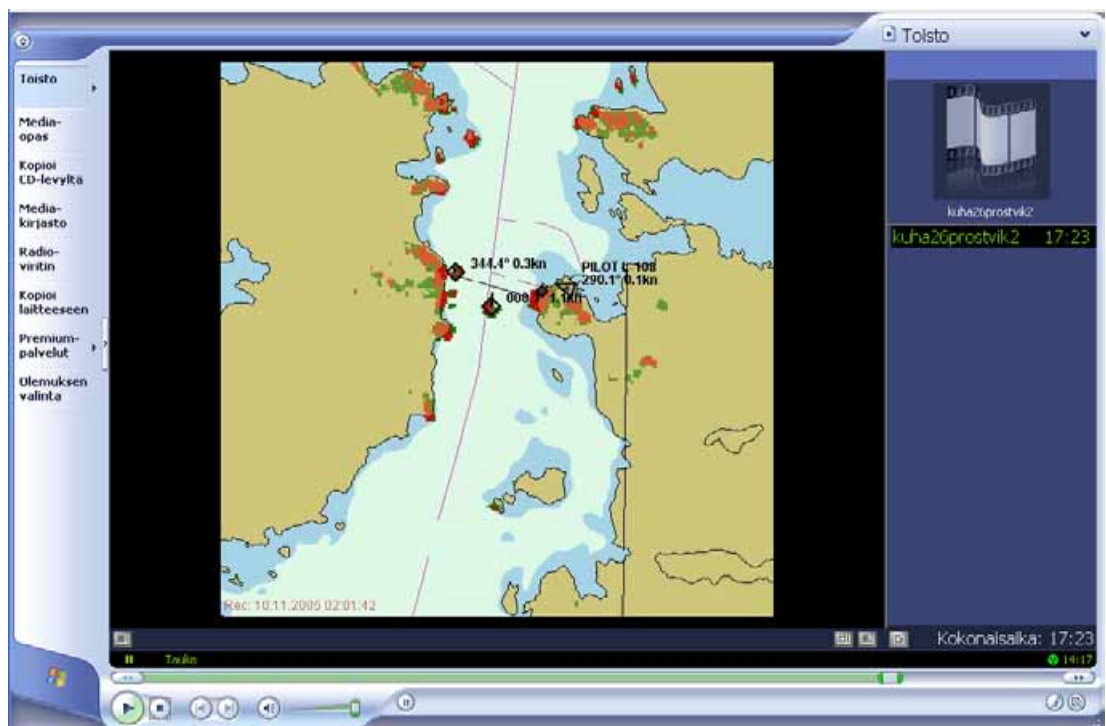
Kuva 9. PROSTVIK 1:n lopettaessa kiinnittymisyrityksen ja kääntäessä pois rannasta sotkeutuu raivauskaapeli myös toiseen vetolaitteeseen pysäyttäen koneet. Lautta ilmoittaa olevansa tuuliajolla ja yrittävänsä seuraavaksi ankkurointia.

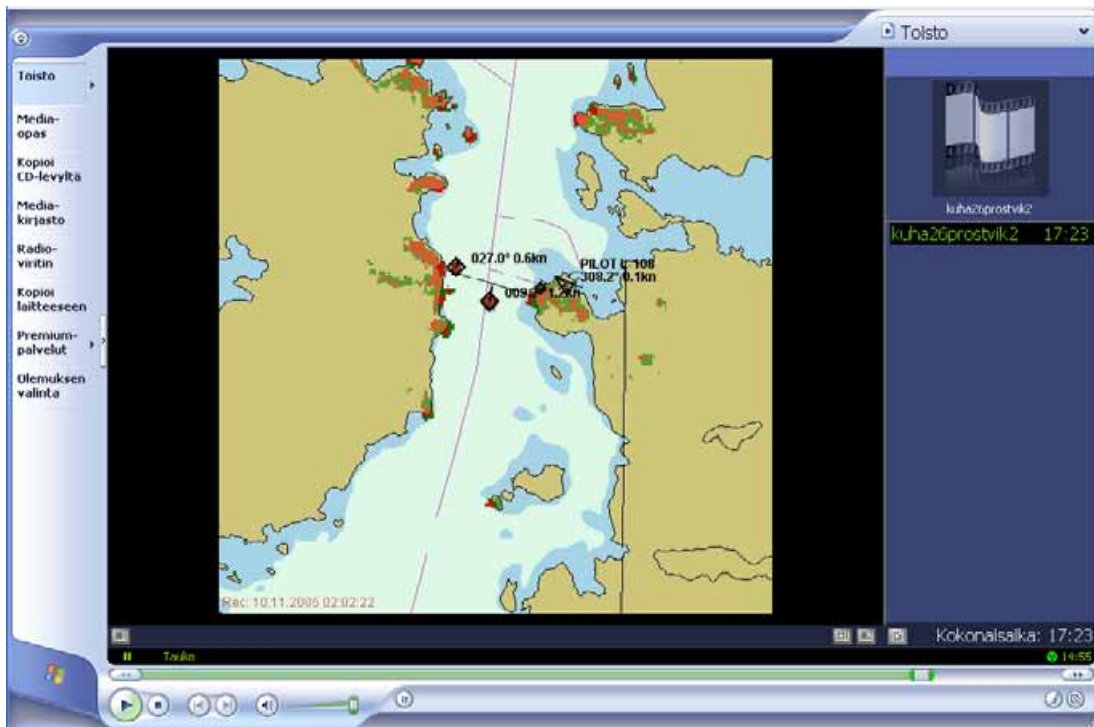
Kuva 10. VTS on ottanut kummatkin kohteet seurantaan. Ankkurointiyritys päättyy siihen, kun ankkuria on saatu lasketuksi noin 10 metriä, ja ketju juuttuu hankenkaulaan. Ankkuria ei saatu ylös eikä alas. PROSTVIK 1 ilmoittaa KUHA 26:lle olevansa hädässä, jolloin KUHA 26 lupaa tulla apuun.

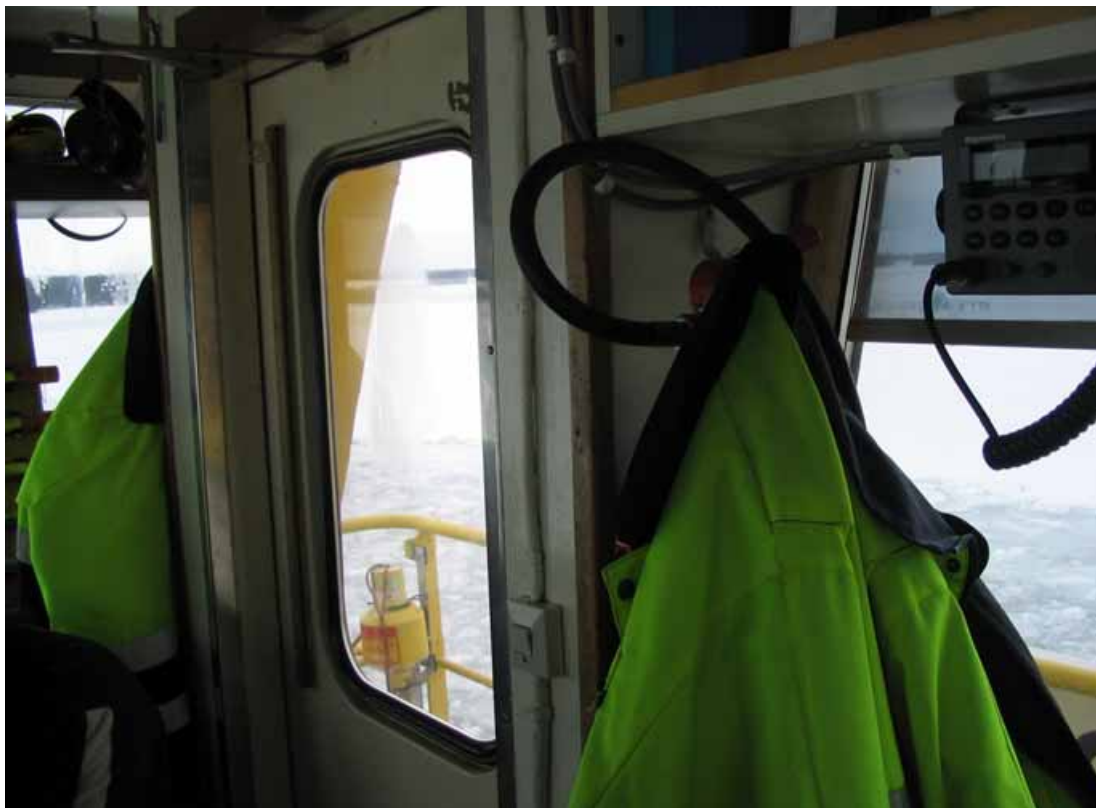
PROSTVIK 1:n ohjaamosta on rakenteiden ja ohjaamon muodon vuoksi hankalaa tähystää nyt ajettuun kulkusuuntaan nähden noin 30° oikealle. Siinä suunnassa on rakenteita rajoittamassa näkyvyyttä ja lasipinnat ovat sellaisessa kulmassa, ettei näkyvien valojen väristä voi olla varma muuttamatta tähystyspaikkaa.

Kuva 11. PROSTVIK 1:n näkymät sillalta kulkusuuntaan nähden noin 30° oikealle.

Mikäli PROSTVIK 1 päällikkö ei ole siirtynyt ajopaikaltaan, vaan on pitänyt havaitsemiin valoja ohittaneen aluksen valoina, ei hänellä ole käytännöllisesti katsoen voinut olla valoista täsmällistä havaintoa.
