Tutkintaselostus

B1/2006M

MS SINGELDIEP, tapaturma Kotkan satamassa 11.1.2006

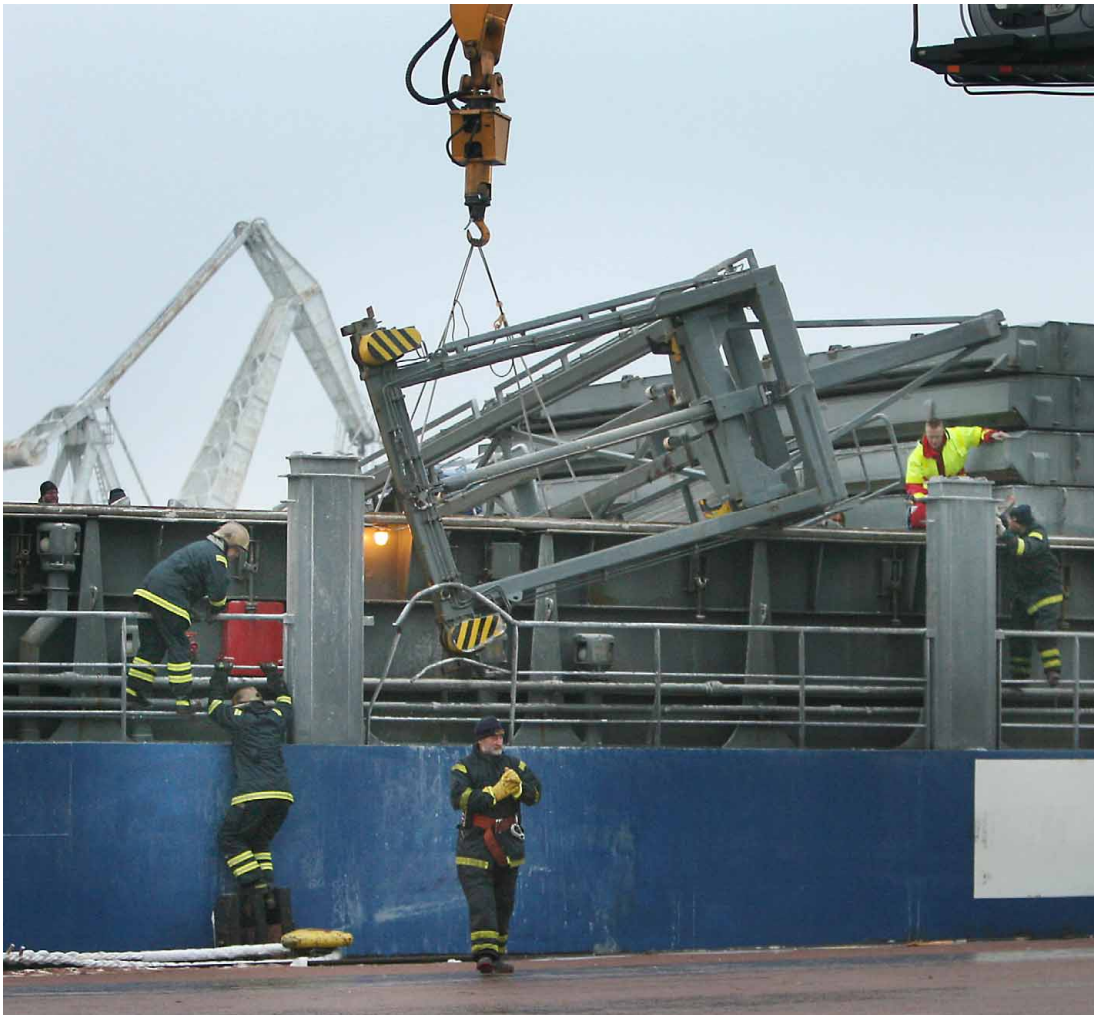
Kuva 5. Kaatunut nosturi.

Päällikkö kertoi nähneensä, että nosturin kiskopyörät olivat aluksen vasemman puolen kannen kulkutiellä noin metrin päässä kiskoistaan. Nosturin yläosa oli alukseen perään päin kumollaan. Yläosa oli hieman vääntynyt.

Nosturin oikean puolen kiskopyörät olivat lastiruumassa lastiruuman seinää vasten siten, että nosturin runko-osa oli paperirullien päällä. Nosturin jalkaosa oli siis noussut kiskoiltaan luukunreunuksen yli lastiruumaan.

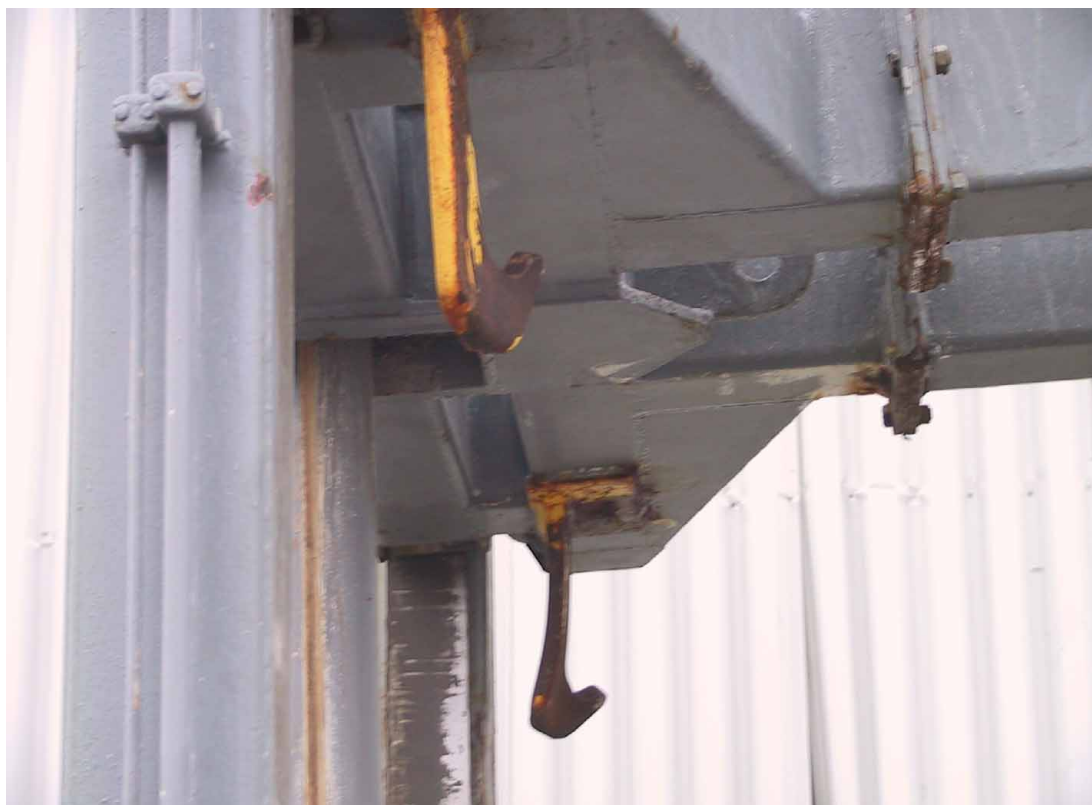
Kuva 6. Vääntyneet nostokoukut.

Seuraavana päivänä tutkiessaan nosturia he huomasivat, että oikean puolen koukut olivat vääntyneet. He päättelivät tämän puolen pettäneen nostossa. Hollannin merenkuluviranomaisen edustajat, kaksi merenkuluntarkastajaa, tulivat Suomeen seuraavana päivänä. He kuulustelivat aluksen päällikön ja perämiehen työparina olleen matruusin. Onnettomuustutkintakeskuksen erikoistutkija oli mukana näissä kuulusteluissa.

Nosturin laituriinpuoleiset (vasen puoli) koukut olivat vääntyneet sisäänpäin. Lastiluukun laituriinpuoleiset nostotaskujen sivulevyt olivat repeytyneet irti. Nosturin ohjaamo oli merenpuoleisessa päässä. Silminnäkijä totesi, että luukku irtosi meren puolelta ja putosi ruumaan.

Nosturin toisen pään nostokoukut vaurioituivat onnettomuudessa. Nosturi nostettiin maihin ja aluksen ollessa lähdössä nostettiin sisaraluksesta samanlainen nosturi tilalle. SINGELDIEP oli lähdössä Pohjois-Afrikkaan, jossa se tarvitsi välttämättä luukkunosturin. Vahingoittunut nosturi nostettiin sisaraluksen kannelle ja vietiin telakalle korjattavaksi. Sisaraluksen suunniteltu reitti mahdollisti hyvin tämän matkan.

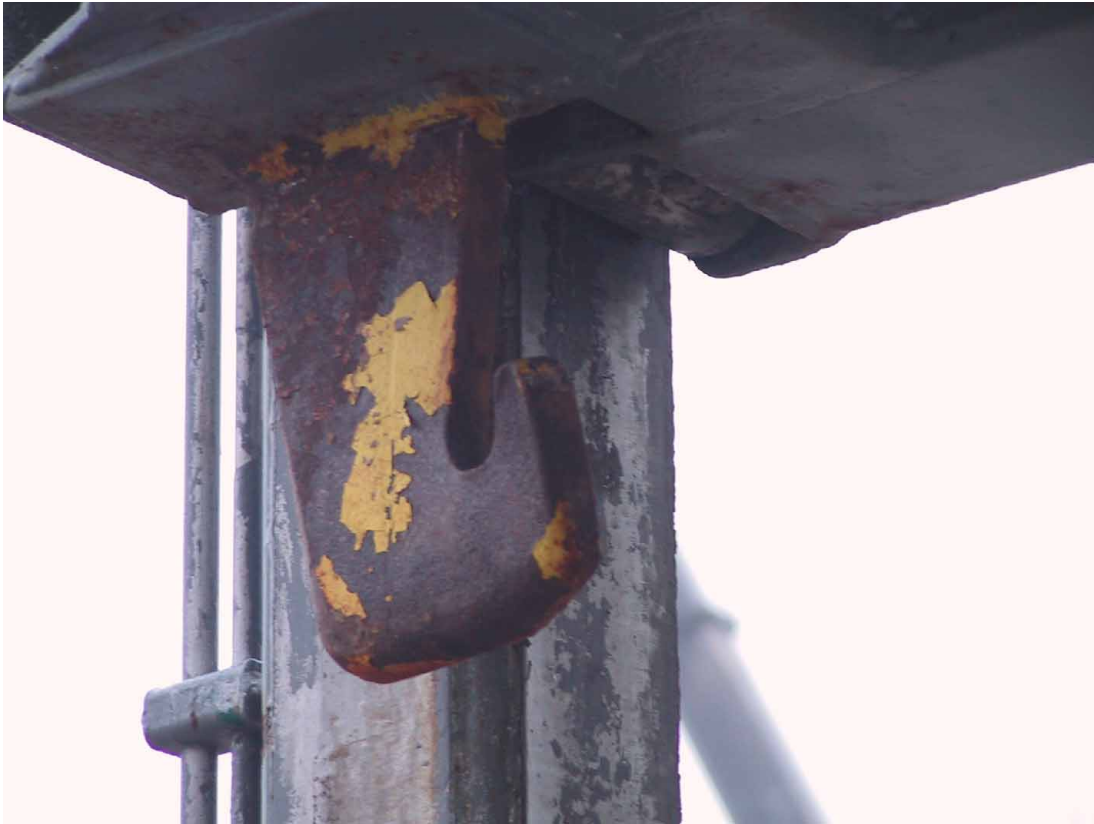
Kuva 7. Yksityiskohta nostokoukusta.

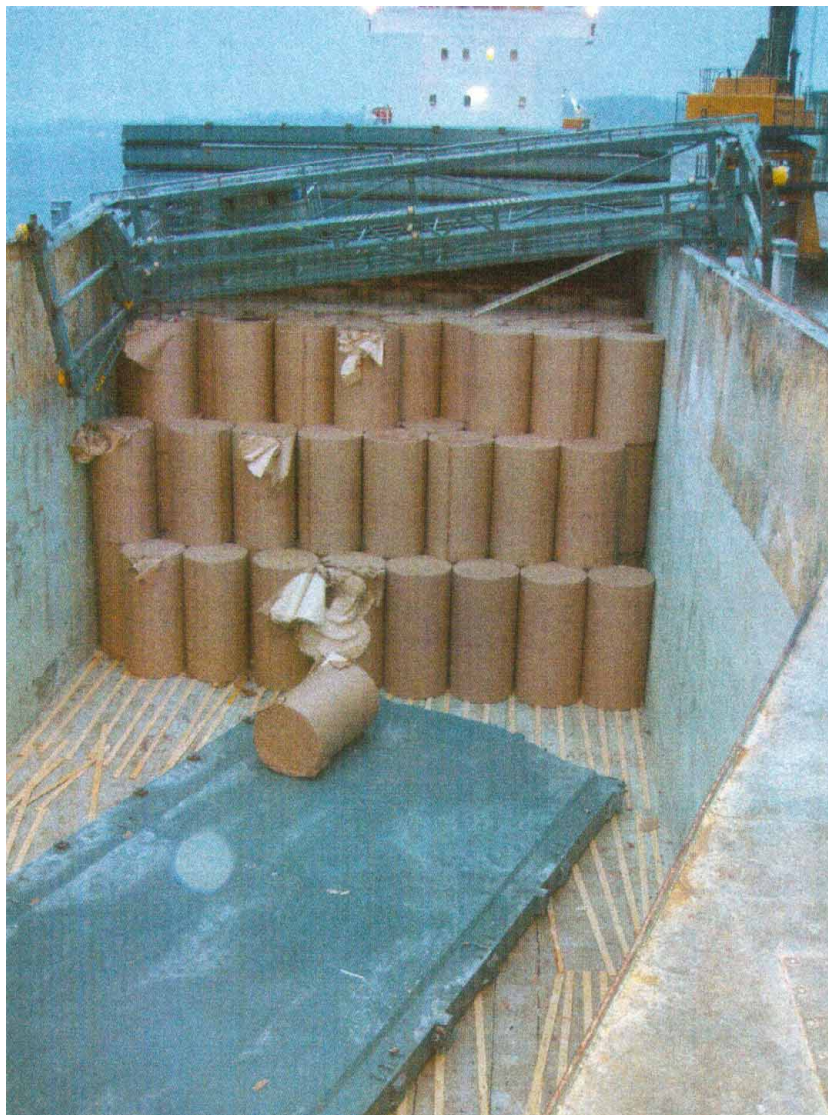
Siirrettävänä ollut kansiluukku irtosi koukuistaan ja putosi lastiruumaan. Kun nosturi kaatui, sitä ohjaamassa ollut perämies putosi nosturin päältä lastiruumaan paperirullien päälle ja loukkaantui vakavasti.

Kuva 8. Pudonnut lastiluukku ruuman pohjalla (Kuva aluksen päällikön ottama)

Pudonneen kansiluukun nostotaskut vaurioituivat onnettomuudessa. Ne uusittiin satamassa ennen aluksen lähtöä.

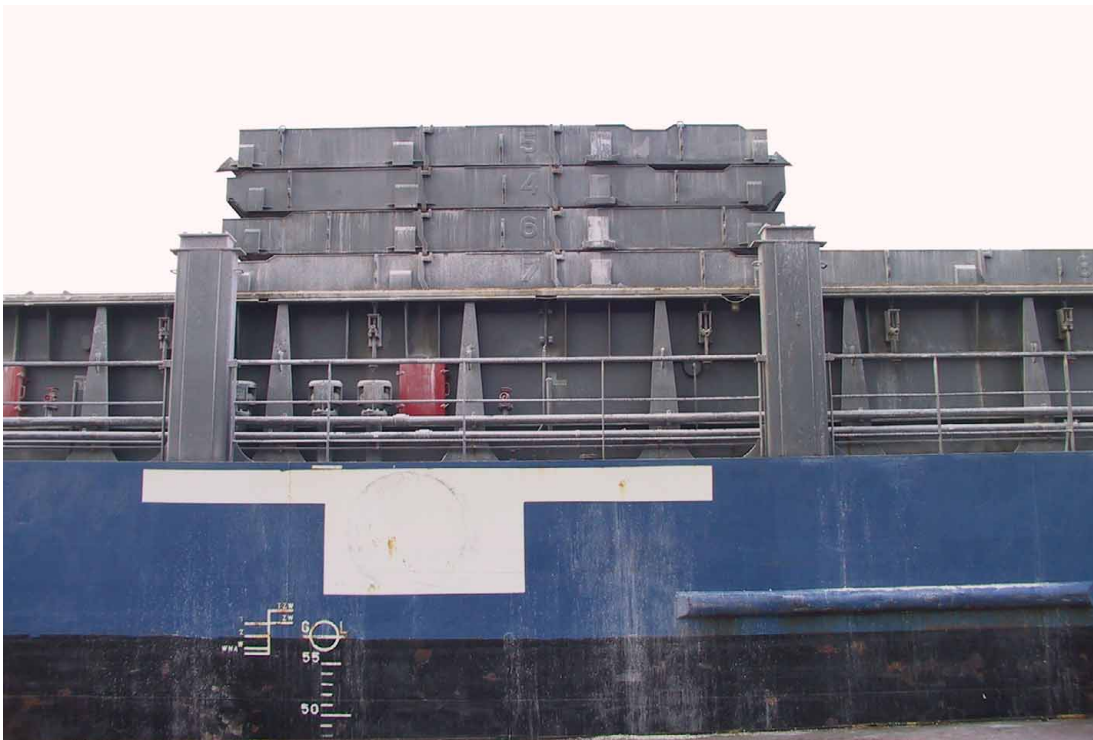
Kuva 9. Kansiluukkuja pinottuna, nostotaskut ovat merkitsemättä.

Nosturinvalmistaja on antanut ohjeen maalata lukituskiilojen kohdat, koukkutaskut, selvästi erottuviksi. Samoin koukut on maalattu. Lisäksi ohjeen mukaan pitäisi lastiluukun kanteen maalata luukun keskilinja. Koukkutaskuja ei ollut SINGELDIEPissä maalattu, vaan ne ovat samaa väriä kuin kansiluukutkin. Ne eivät näin ollen mitenkään erikseen erotu luukun sivusta. Onnettomuuden jälkeen kevään 2006 aikana tutkijat ovat todenneet, ettei luukkumerkintöjä ole maalattu kuin kolmannekseen Suomen satamissa käyneissä ao. aluksissa.

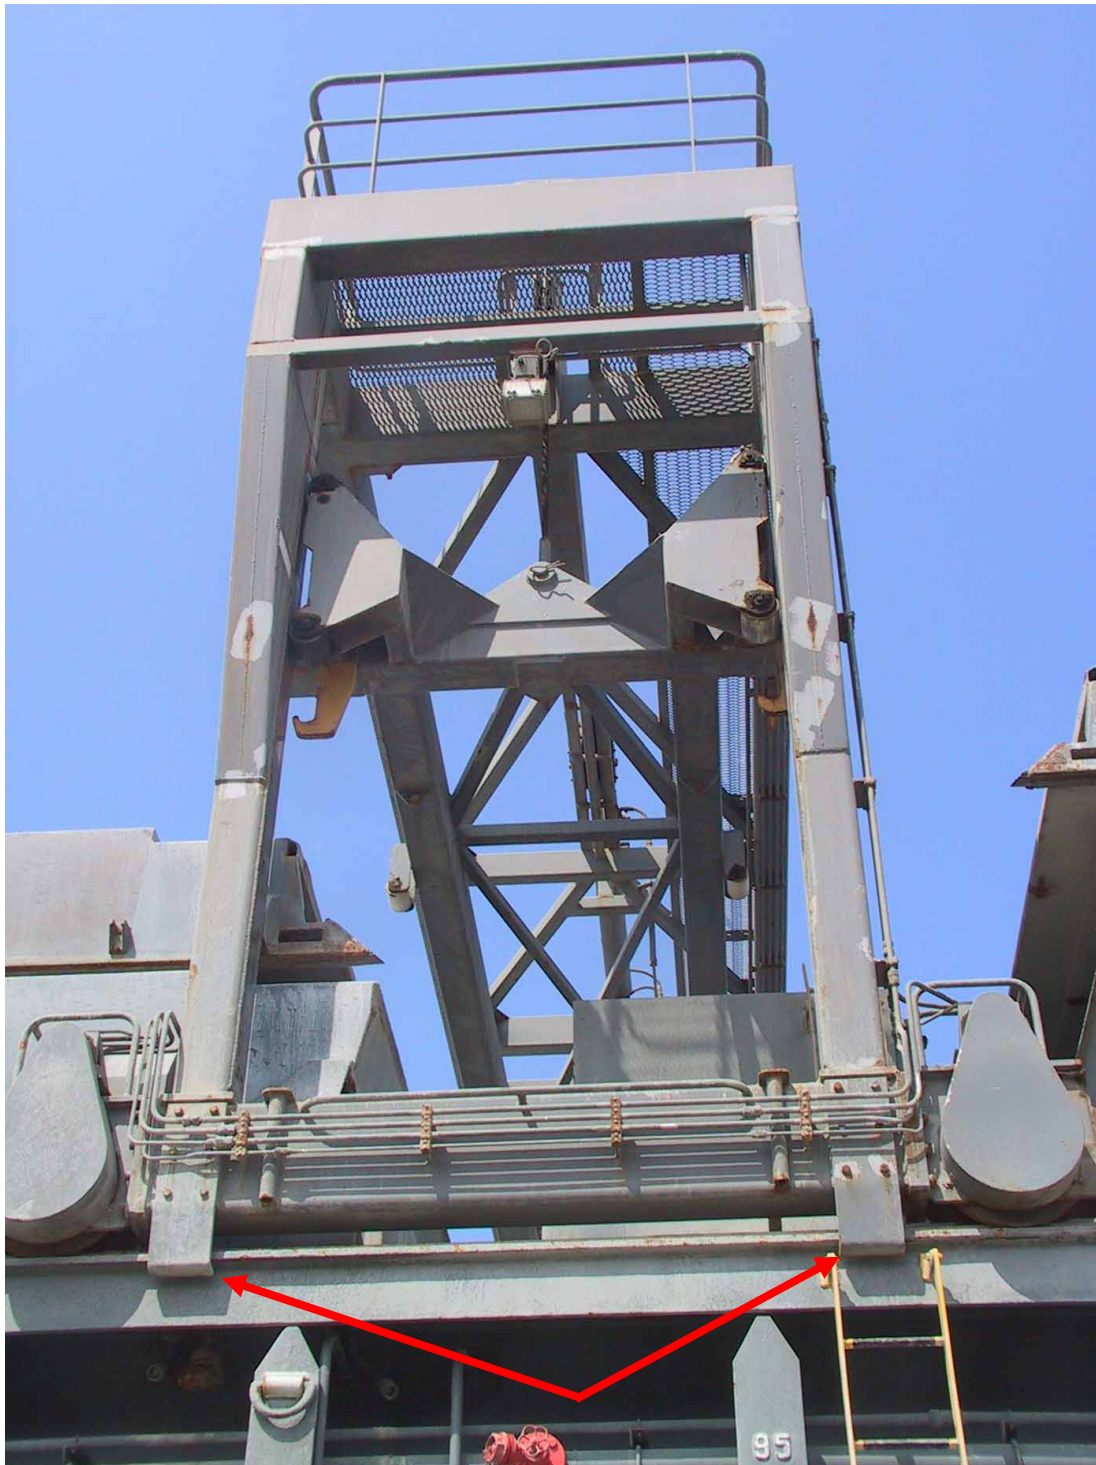
Kuva 10. Varmistussalvoilla varustettu nosturi. Punaiset nuolet osoittavat varmistussalvat.

Nosturin pyörissä on noin kahden sentin laippa. Tämän pitäisi estää pyörän suistuminen kiskoilta. Laippa ei estänyt nosturin pyöriä suistumasta kiskoilta, nosturin toisen pään nousemista ensin luukun kehyksen yli ja putoamista sitten lastiruumaan. Kehittyneempi versio vastaavasti rakenteesta on sellainen, jossa on tehty varmistus nosturin rakenteeseen tai kiskopyörän alle estämään pyörän nouseminen kiskoilta.

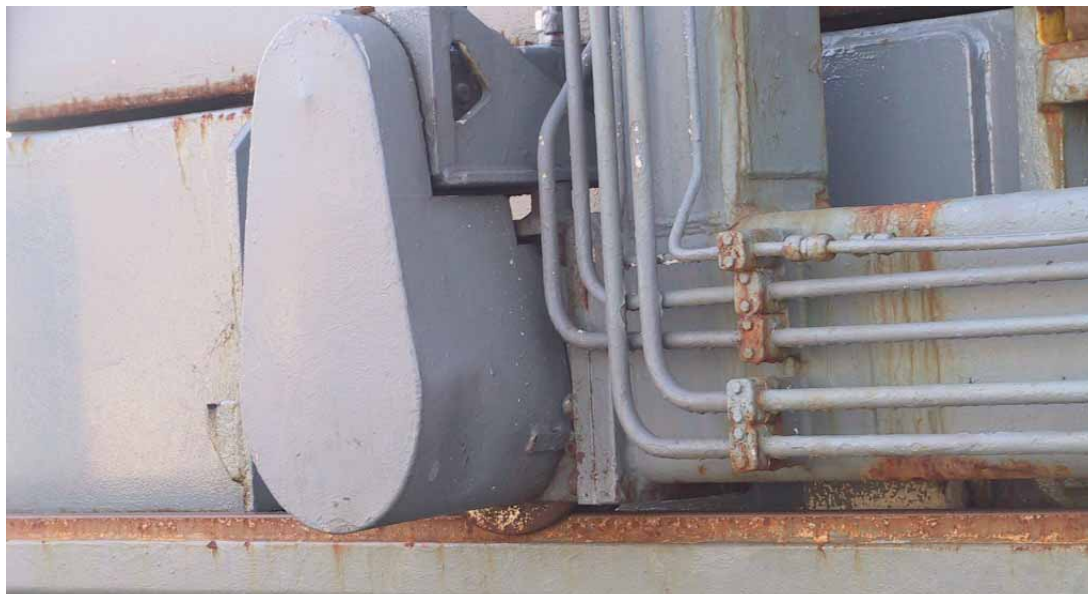
Nosturin kiskot sijaitsevat suunnilleen lastiluukun reunan tasolla. Nosturin kiskopyörissä on noin kaksi senttimetriä korkea laippa. Laippojen tarkoituksena on estää pyörää suistumasta kiskoilta. Eräissä nostureissa kiskopyörän turvallisuutta on parannettu asentamalla varmistussalpa pyörän tai nosturin rakenteisiin estämään suistuminen kiskoilta (katso kuva 10).

Kuva 11. Nosturin kiskopyörä sisaraluksella.

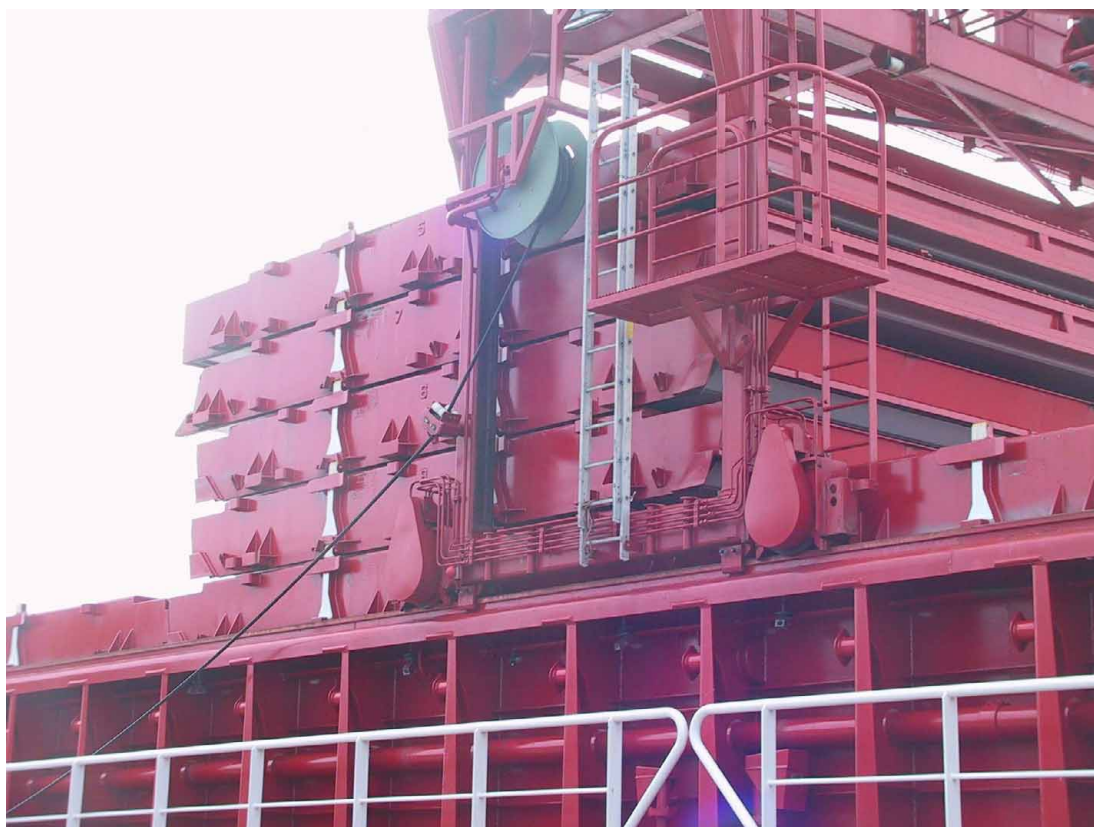
Kuva 13. Maalatut lukituskiilat.
