## Tutkintaselostus

C1/2006M

### **MS ESTRADEN ja MT WOLGASTERN, yhteentörmäys Kielin kanavassa 2.2.2006**

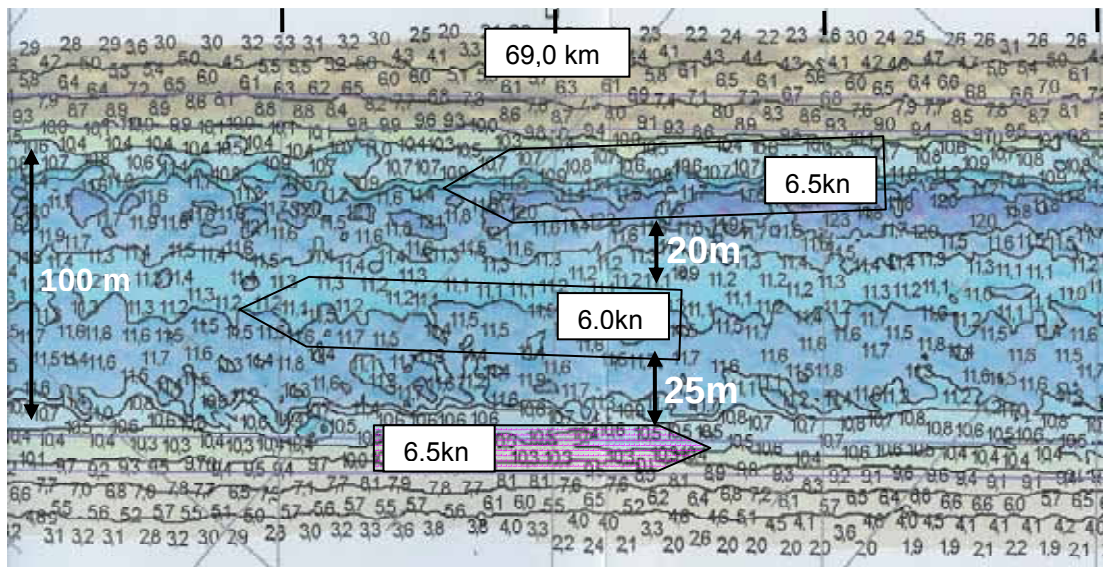
Aluksia oli kolme rinnakkain onnettomuutta edeltävänä hetkenä 100 metriä nimellislevydyeltään olevan kanavan osuudella, kuva 9. RIROIL 5:ssä tehdyn havainnon mukaan sivuutushetkellä RIROIL 5:n keula oli samalla tasolla ESTRADENin ja WOLGASTERNin perien kanssa ja sivuutusetäisyys oli näiden alusten välillä pienempi kuin ESTRADENin ja RIROIL 5:n.

Kuva 9. Tutkijoiden näkemys alusten sijainnista kanavassa klo 03:33:20.

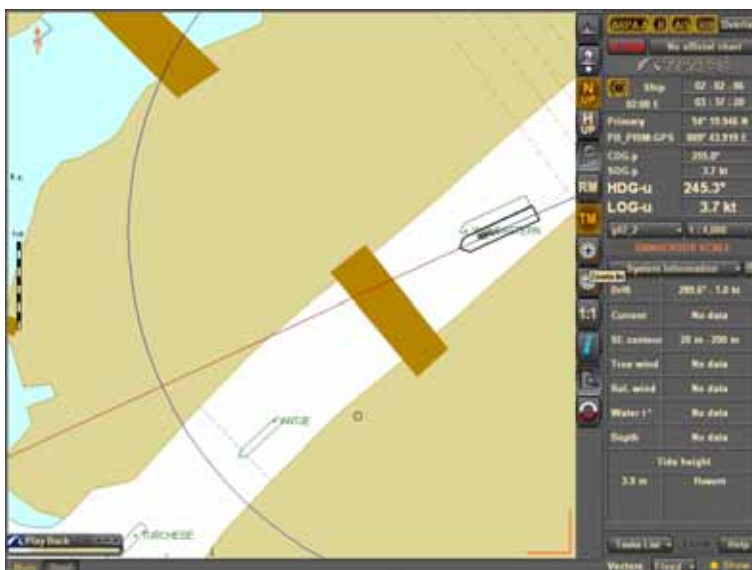
Tämän jälkeen WOLGASTERNin perä kääntyi vasemmalle ja alus osui ESTRADENin peräosaan. Törmäyksen voimasta ESTRADEN alkoi kääntyä oikealle ja sen peräosa lähestyi vasemman puolen rantaa. ESTRADENin päällikkö otti välittömästi ohjailun itselleen. Päällikkö otti aluksen ohjailun paapuurin siivelle ja asetti koneet käymään ristiin siten että vasemmanpuolinen kone oli 60–70 % pakilla ja oikeanpuolinen kone 40 % eteen oikean peräsimen ollessa yli vasemmalle. Tällä toimenpiteellä vältettiin perän ajautumisen penkkaan. Toimenpide pudotti ESTRADENin nopeutta siten, että WOLGASTERN alkoi liukua ESTRADENin oikeaa sivua pitkin, kuva 12a.

Kuva 12a. WOLGASTERN on liukumassa ESTRADENin kylkeä pitkin ESTRADENin elektronisella karttanäytöllä. (Kellonajat näytöllä suomen aikaa)

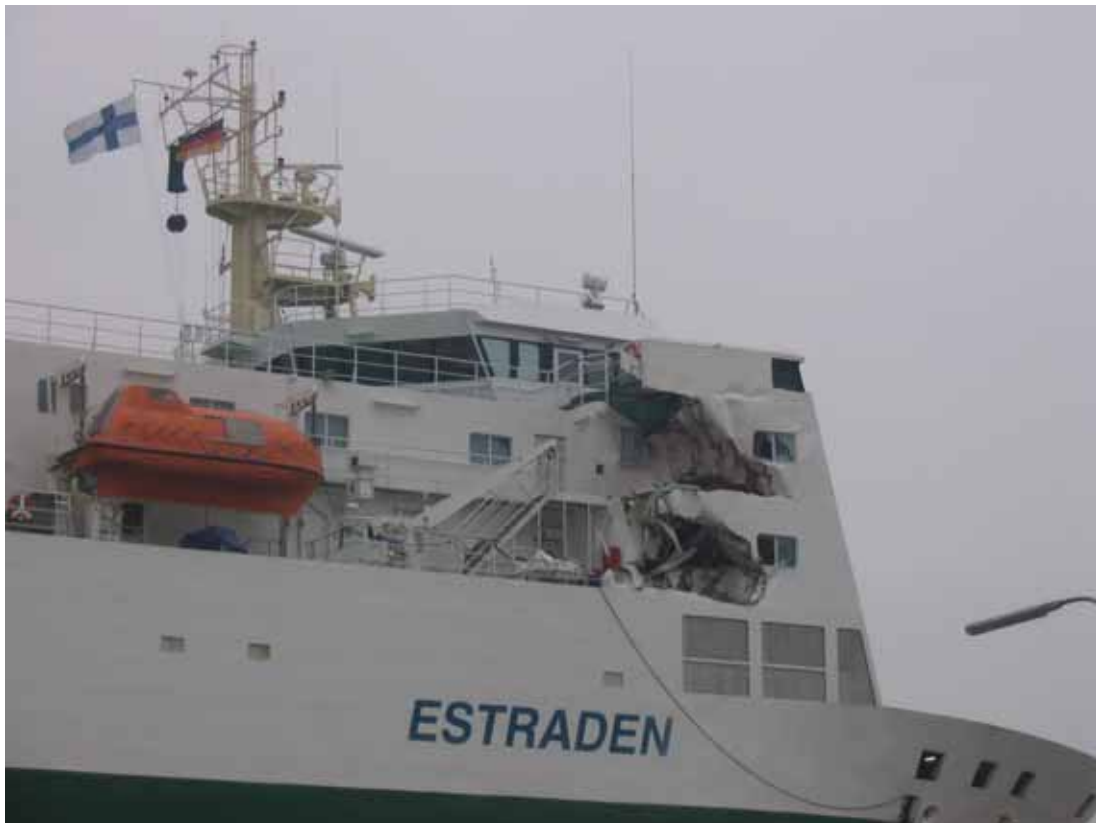
Alus sai useita painaumia sekä 4 pienehköä repeämää pääkannen oikeanpuolen yläpuoliseen laidoitukseen. Asuintilojen oikealta puolelta messin ja päällikön hytin seinä repeytyi auki ja sisustus vaurioitui. Komentosillan oikeanpuolen siipi vääntyi osittain sekä sen kansi vääntyi auki.

Kuva 13. ESTRADENin vaurioita SB-puolella.

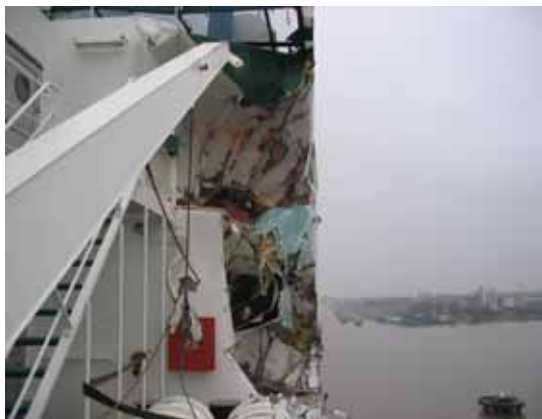
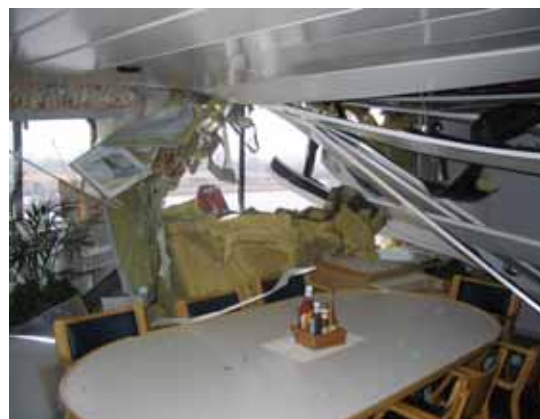
WOLGASTERNin komentosillan vasen siipi osui ESTRADENin oikean puoleiseen kansi-rakennelmaan messiin ja päällikön hyttiin, kuva 12b. Kummassakaan tilassa ei ollut ihmisiä, joten henkilövahingoilta välttyttiin.

Kuvat 14 ja 15. Päällikön hytin ja messin ulkoseinä (kuva 14, vasemmalla). Messin sisäpuolelta (kuva 15, oikealla).

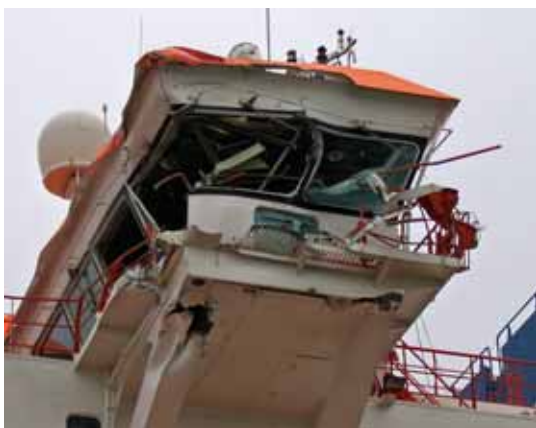
Aluksen keulakorokkeen vasemman puoleinen laidoitus vääntyi ja vasemman puoleisen laidoitukseen tuli useampi painauma. Komentosillan vasemman puoleinen siipi ja siinä oleva ohjauslaitekonsoli vaurioituivat pahoin.

Kuva 16. Aluksen vasen siipi.  
(kuvat BSU:n puolesta)

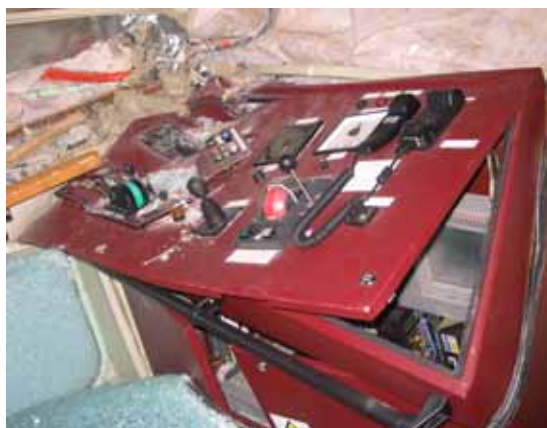
Kuva 17. Vasen ohjauslaitekonsoli.

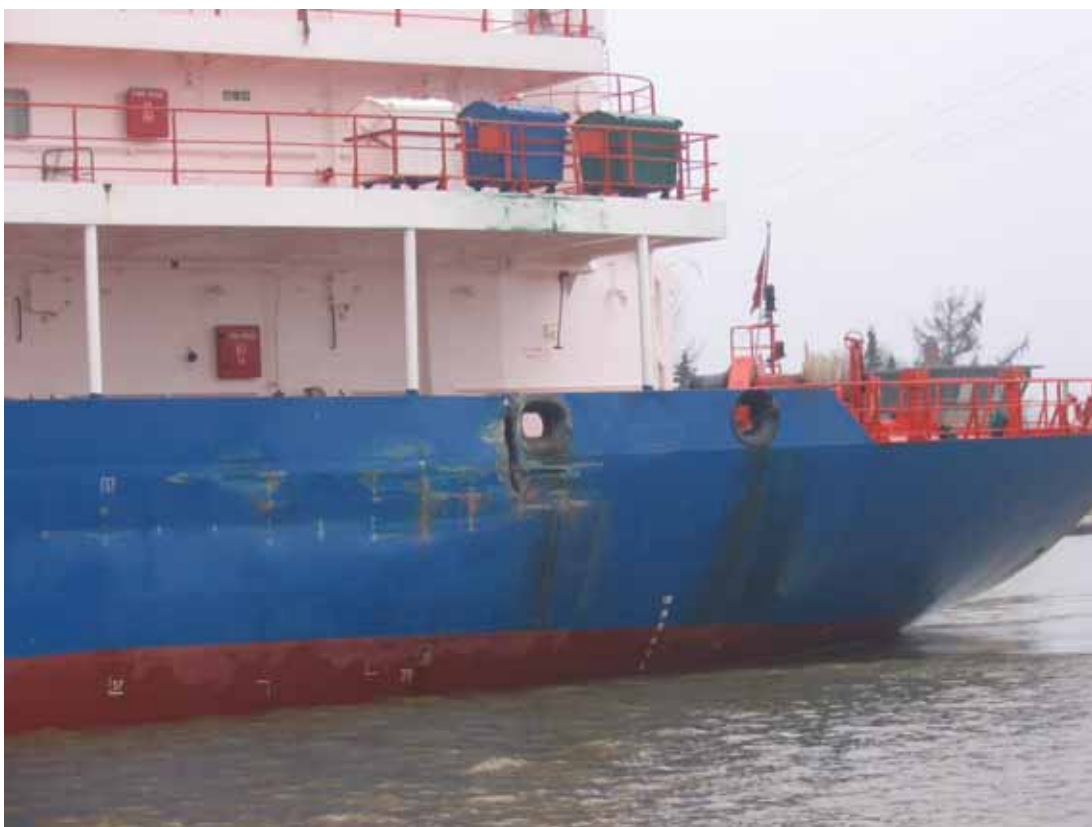
Kuva 18. WOLGASTERNin kyljessä olevia vaurioita.

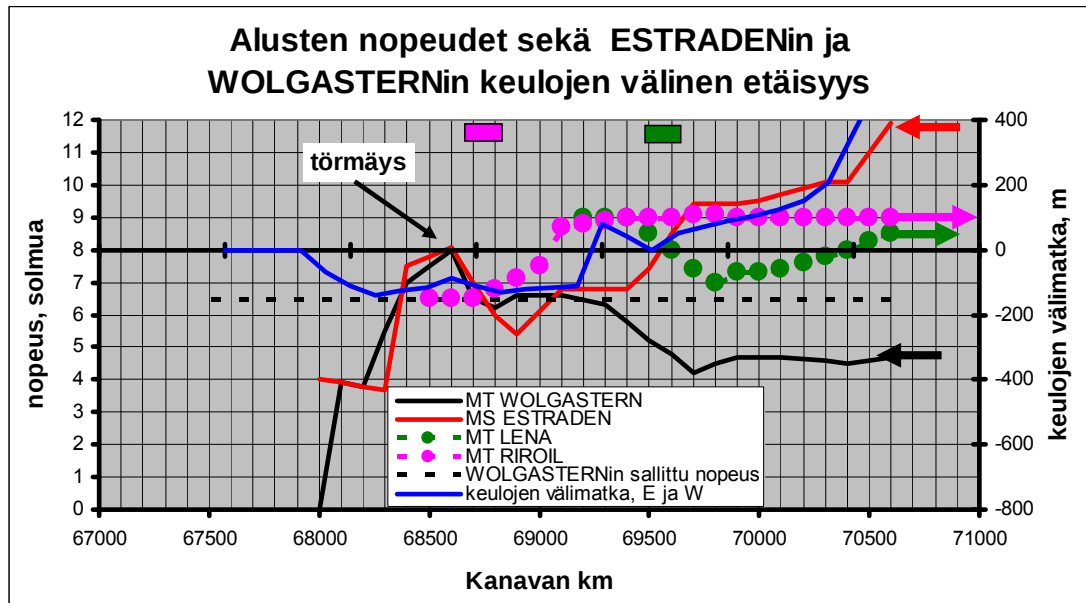
**Nopeudet ja asema.** Kuvissa 19 ja 20 on esitetty tutkijoiden käsitys alusten nopeuksista ja keskinäisestä pituussuuntaisesta asemasta ennen onnettomuutta ja sen aikana. Alusten pituussuuntainen asema toisiinsa nähden on ilmoitettu niiden keulojen välimatkalla. Kolmen aluksen kohtaamisissa vastaan tuleva alus oli pienentänyt nopeuttaan. ESTRADEN ja WOLGASTERN kulkivat likimain samalla nopeudella noin 4 minuuttia ennen törmäystä samalla kun molemmat nostivat nopeuttaan. Sallitut nopeudet ylittyivät aika ajoin.

Kuva 19. Alusten nopeudet ja ESTRADENin ja WOLGASTERNin keskinäinen pituus-suuntainen etäisyys. Kohtaamistilanteet on merkitty pienillä suorakaiteilla.

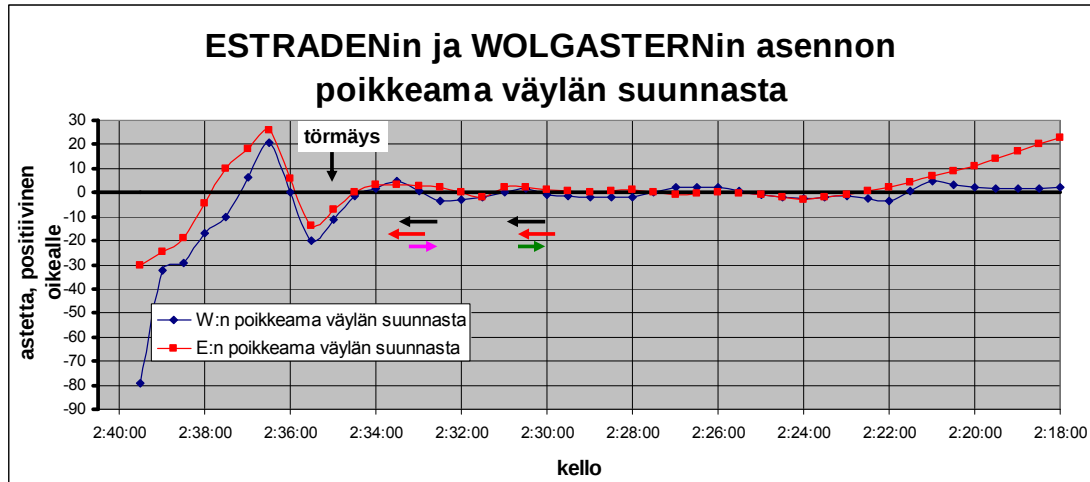
**Alusten asento.** Kuvassa 21 on esitetty ESTRADENin ja WOLGASTERNin asento ennen törmäystä ja sen jälkeen. Aluksilla tehtyjen ohjailutoimenpiteiden ja keskinäisen vuorovaikutuksen vaikutusten erottaminen ei ole selvää. Nähdään kuitenkin, että varsinkin RIILOIL 5 kohtaamisen jälkeen alusten asennot alkoivat muuttua aiempaa voimakkaammin.

Kuva 21. ESTRADENin ja WOLGASTERNin asennot. LENAn ja RIROIL 5 vastaantulot on myös näytetty.

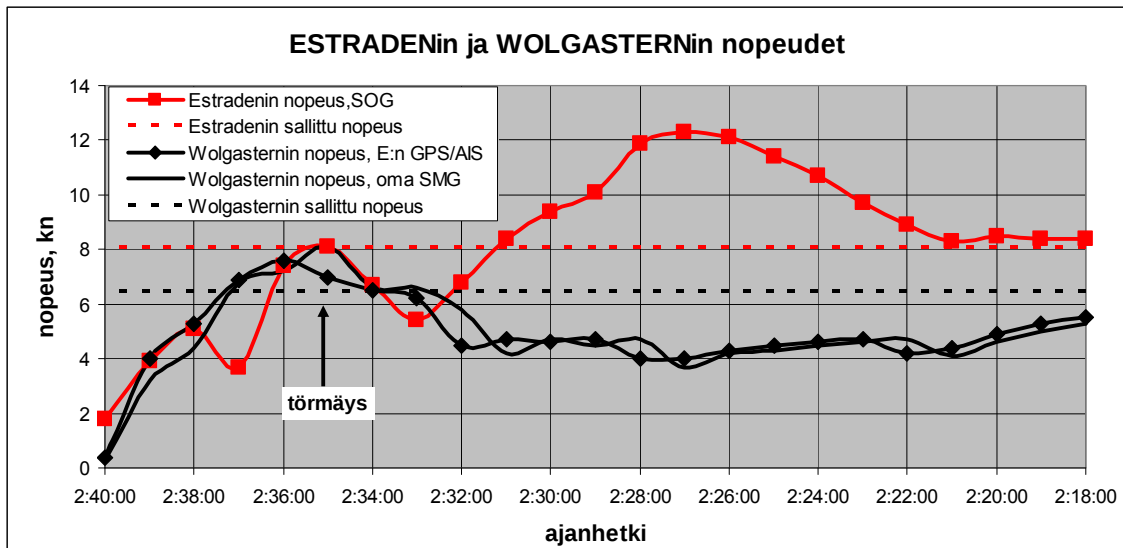
Kielin kanavassa on voimassa nopeusrajoituksia<sup>31</sup>. Aluksen ohjailuun vaikuttavat voimat ja momentit riippuvat nopeuden neliöstä. Näin ollen, nopeus on erittäin tärkeä turvallisuustekijä. WOLGASTERNin syväys oli yli 8,5 m, joten sen maksiminopeus oli 6,5 solmua. Muiden alusten maksiminopeus oli 8,1 solmua. Eräiden alusten nopeudet on näytetty kuvassa 3. ESTRADENin ja WOLGASTERNin nopeudet ovat myös kuvassa 4. Paikoin sallitut nopeudet ylittyivät, kuten kuvista on nähtävissä. Suhteellinen Frouden syvyysluku ( $F_{nhR} = F_{nhE} - F_{nhW}$ ) oli ESTRADENin alkaessa ohittaa WOLGASTERN noin 0,27. Ohitus ei onnistunut ja sen vuoksi suhteellinen Frouden syvyysluku oli noin nolla muutaman minuutin ajan yhteentörmäykseen saakka.

Kuva 4. *ESTRADENin ja WOLGASTERNin nopeudet ja sallitut nopeudet. Törmäyksen ensi vaihe tapahtui noin kello 02:35.*

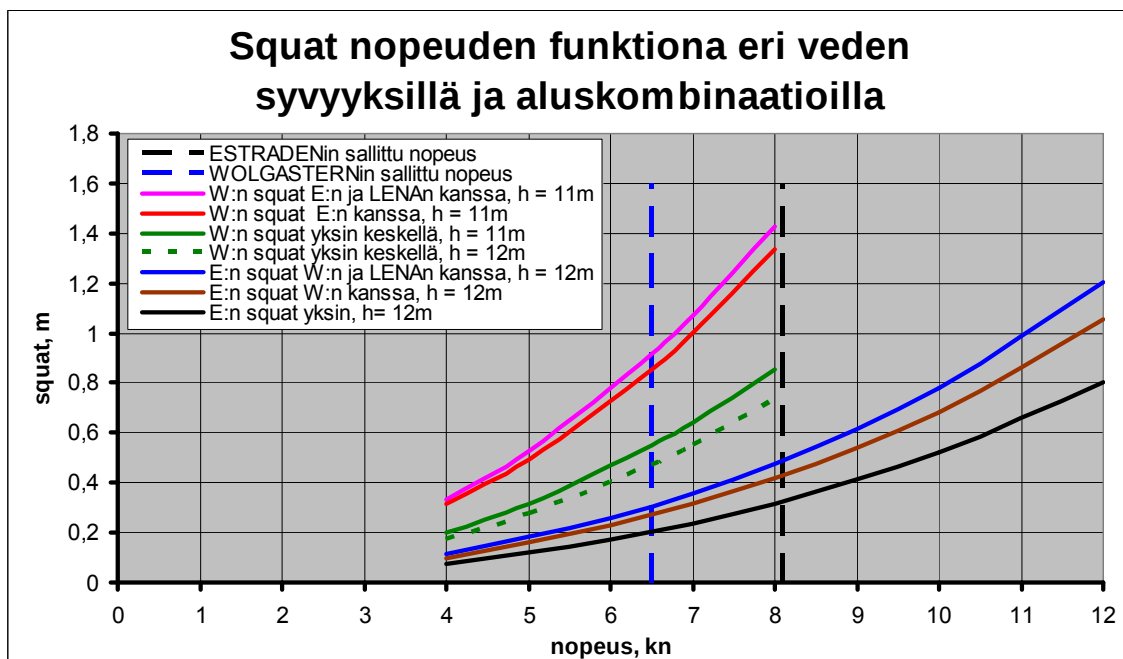
Veden syvyys vaihteli sekä kanavan pituus-, että poikittaissuunnassa, minkä johdosta squat, voimat ja momentit muuttuivat alusten sijainnin mukaan. Squat on arvioitu viitteen 10 avulla, kuva 5. LENAn ja RIROIL 5 kohtaamisten aikainen squat on ehkä yliarvioitu, koska kohtaamiset kestivät vain noin minuutin. WOLGASTERNin squat kasvoi huomattavasti nopeuden noustua; noin 0,4 metristä lähes metriin. Tämä seikka on ollut yhtenä syynä havaittuihin ohjailuvaikeuksiin.

Kuva 5. *Eri kohtaamisissa arvioitu squat.*

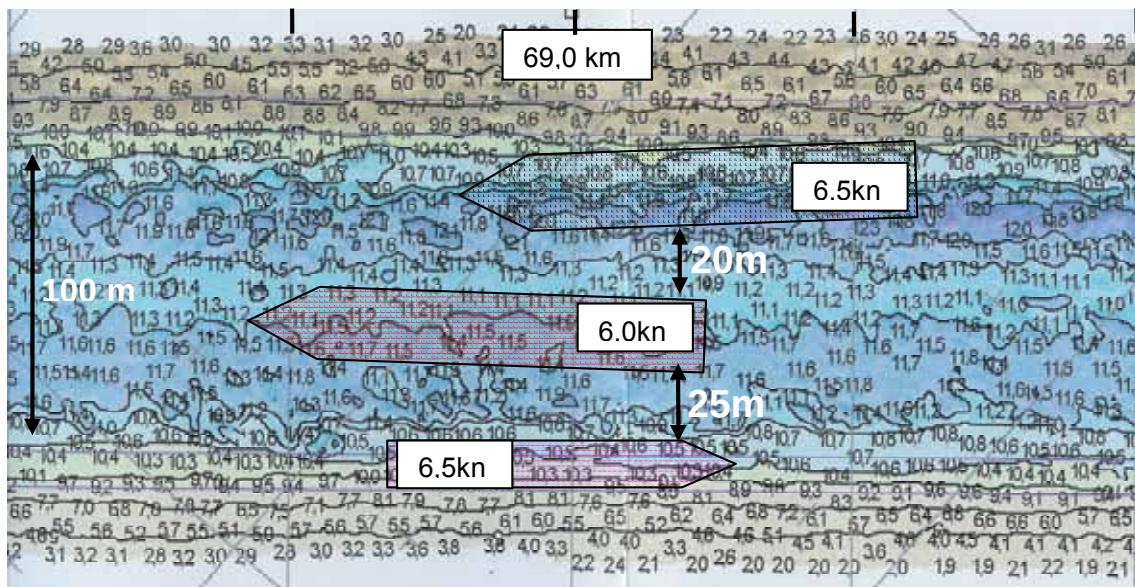
ESTRADEN ja WOLGASTERN kohtasivat kahdesti toisen aluksen. Tämän vuoksi niiden välinen kylkietäisyys oli suurimmillaan vain noin 20 m. Kun aluksia oli kolme rinnan, ne täytivät noin 130 metrin käytettävissä olleesta pohjaleveydestä 50–55 %. Onnettomuustutkijoiden käsityksen mukaan kuvissa 2 ja 6 näytetyt kylkietäisyydet olivat aivan liian pienet. Viitteeseen 9 mukaan WOLGASTERNin (4,5 kn) ja ESTRADENin (7,5 kn) väliset voimat ja momentit noin kaksinkertaistuvat, kun kylkien välinen etäisyys pienenee 33 metristä 9 metriin. Raportoitu kylkietäisyys oli 10–20 m. RIROIL 5 sivuutuksen jälkeen alusten kylkietäisyydeksi olisi saatu yli 50 m, mikä olisi pienentänyt voimia ja momentteja ainakin 50 %, jos ESTRADEN olisi siirtynyt kohti väylän eteläistä reunaa. WOLGASTERNin ei olisi tarvinnut ohjailun tehostamiseksi lisätä nopeuttaan ja ESTRADEN olisi päässyt ohi.

Kuva 6. Toinen kolmen aluksen kohtaaminen. RIROIL 5 kohtaa ESTRADENin ja WOLGASTERNin.
