Tutkintaselostus

C3/2006M

**M/S PAMELA, karilleajot Utön luoteispuolella 1.7.2006 ja
Uudenkaupungin edustalla 7.12.2006**

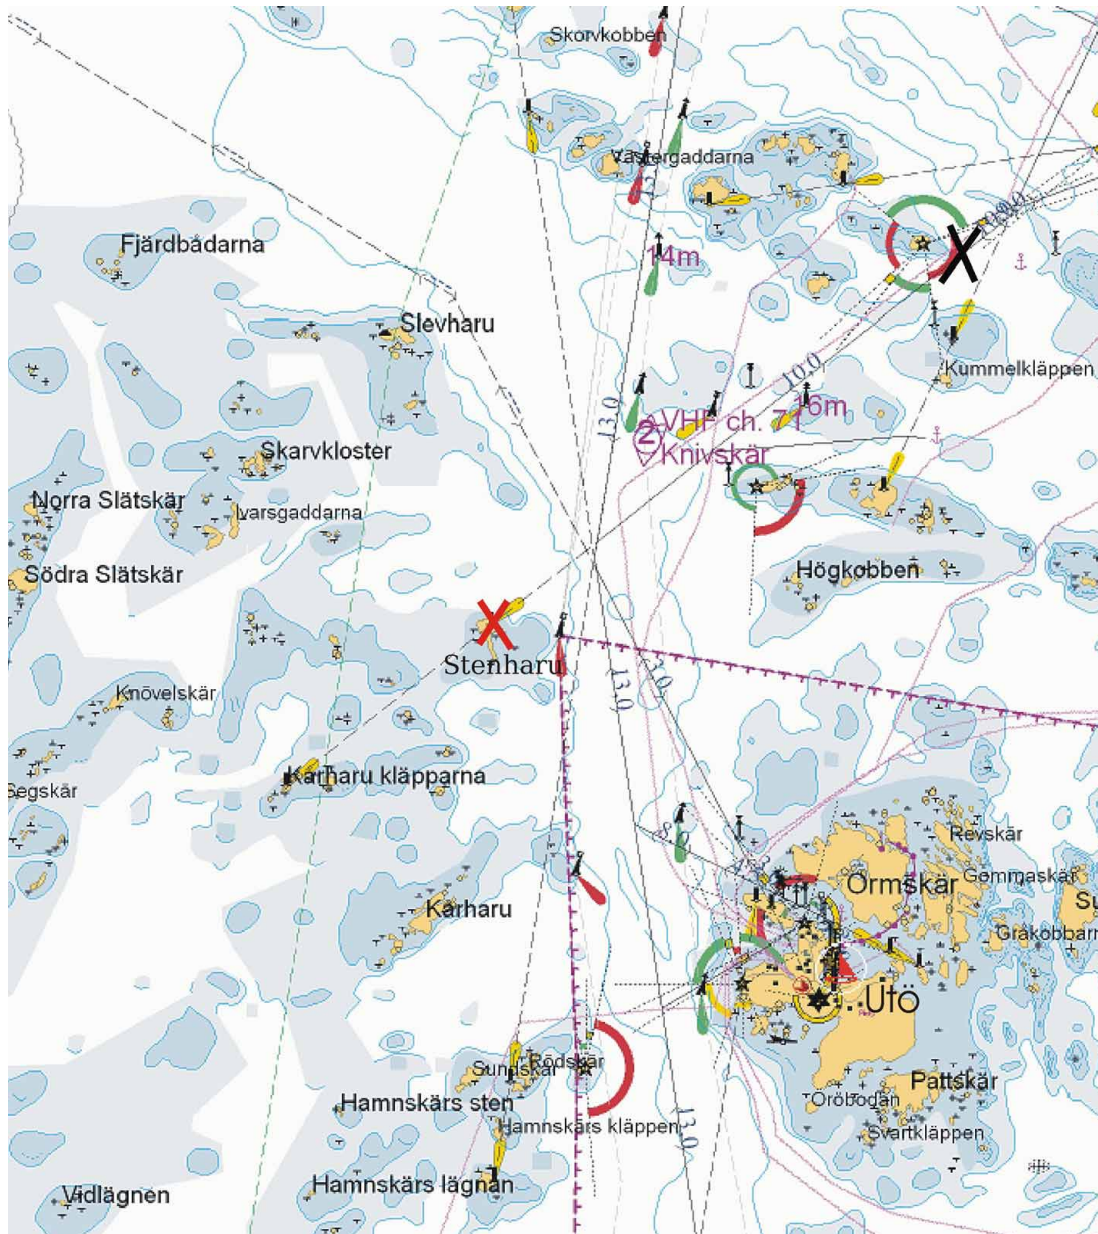
M/S PAMELAN törmäsi Stenharu-nimisen kallioluodon pohjoiskärkeen. Paikan tarkka sijainti on lat. 59°48,5N ja long. 021°19,4E. Kyseisessä kohdassa liikennöidään 10 metrin väylällä ja ulospäin ajettaessa edessä oli käänös suunnalta 231° suunnalle 171°. Väylänmutkan ja Stenharun kallioluodon kohtisuora etäisyys on noin 0,55 mpk. Kyseisellä väyläalueella on useita pieniä kallioluotoja reunustamassa väylää (kts. alla oleva kuva)

Kuva 4. PAMELAN karilleajopaikka merkitty kuvaan punaisella rastilla. Paikka, jossa perämies alkoi täyttää työaikapäiväkirjaa, on merkitty mustalla rastilla. (kartta © MKL)

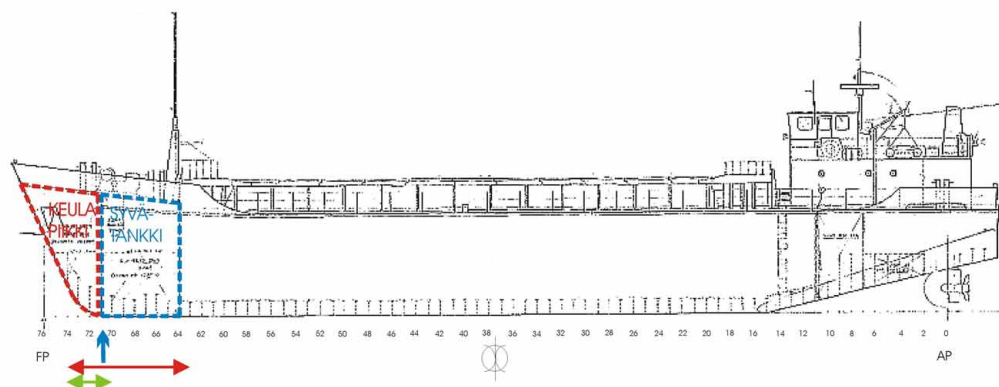
Alus sai karilleajon seurauksena vuodon keulan syvätankkiin sekä keulapiikkiin. Lillmä-lön satamassa sukeltajan tutkimuksissa havaittiin lisäksi seuraavat vauriot:

- Painautumia aluksen pohjan vasemmalla puolella noin kahdeksan metrin matkalla
- Aluksen vasemman puolen pallesarjoissa syvyydeltään 0–300 mm taipumia kaarien nro 63–74 välillä (merkitty kuvaan 5 punaisella nuolella)
- Poikittainen 800 mm pitkä halkeama kaarien nro 70–71 välillä. Samalla alueella oli nähtävissä myös muutama 200 mm pituinen pitkittäinen halkeama (halkeamien paikat merkitty kuvaan 5 sinisellä nuolella)
- Tasainen pohja ja aluksen runko olivat voimakkaasti taipuneet kaarivälillä 70–74. Taipumat olivat syvyydeltään noin 0–500 mm (merkitty kuvaan 5 vihreällä nuolella)
- Aluksen Aquamaster-propulsioilaitteissa ei ollut näkyviä vaurioita.

Kuva 5. Aluksen vahingot. Keulapiikin ääriviivat punaisella katkoviivalla ja syvätankin ääriviivat sinisellä katkoviivalla.

Alus oli Pansion telakassa korjattavana 2.7.2006–17.7.2006.

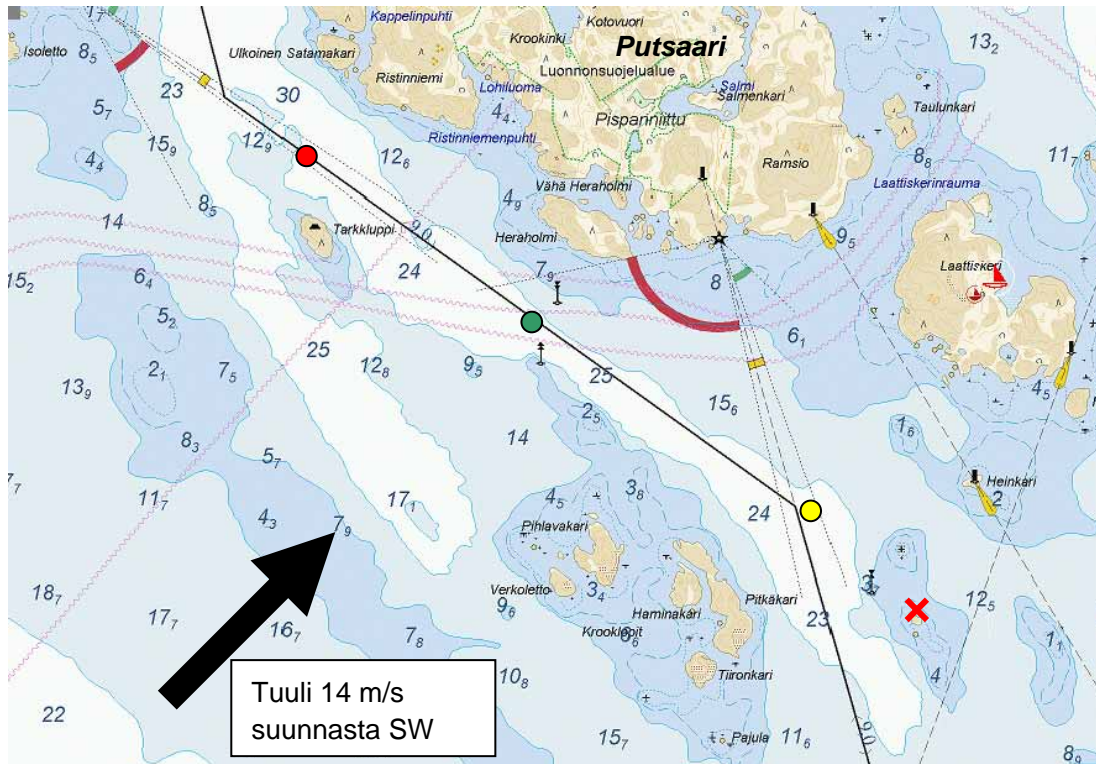
Karilleajopaikka sijaitsee Uudenkaupungin edustalla Putsaari-saaren kaakkoispuolella paikassa 60°45,983 N ja 021°10,980 E. Paikassa, jossa PAMELA ajautui ulos väylältä Putsaaria eteläpuolelta sivuuttava yhdeksän metrin väylä kääntyy suunnalta 126° suunnalle 164°.

Kuva 6. Kuvassa punaisella ympyrällä on merkitty paikka, jossa karttaohjelma sammui, vihreällä paikka, jossa perämies tuli komentosillalle auttamaan ja keltaisella paikka, jossa päällikkö huomasi Ramsön loiston vaihtaneen väriä ja ymmärsi, että kurssia olisi muutettava jyrkästi. Karilleajopaikka on merkitty kuvaan punaisella rastilla. (karttapohja © MKL)

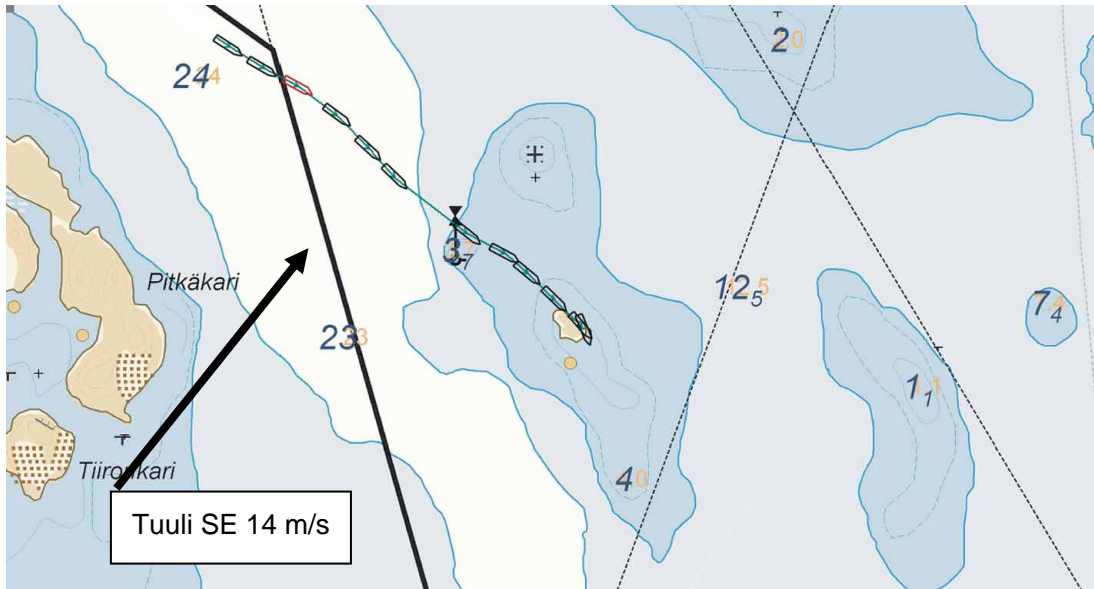
rin puoleista ruoripotkuria kesken käännöksen aluksen autopilotin suorittaessa käännöstä styyrpuurin puoleista ruoripotkuria ohjaamalla. On mahdollista, että päällikön tekemä toimenpide toimi kääntymisen kannalta ennalta arvaamattomasti ja tavoitteena olleen käännöksen tiukentamisen asemasta aluksen kyky kääntyä uudelle suunnalle heikkeni.

Kuva 7. PAMELAN käännöksen eteneminen ennen karilleajoa. Punaisella piirretyn aluksen kohdalla päällikkö huomasi, että alus oli ajautunut käännöspisteen ohi ja käännös uudelle suunnalle on aloitettava jyrkästi. Kuva piirretty VTS-tallenteesta saatujen koordinaattien ja aluksen kurssitietojen perusteella. (karttapohja © MKL)
