## Tutkintaselostus

C4/2006M

C5/2006M

**M/S HOBURGEN 7.10.2006 ja M/T ARCTICA 14.10.2006,  
törmäys Tröskeln Östra -merimerkkiin**

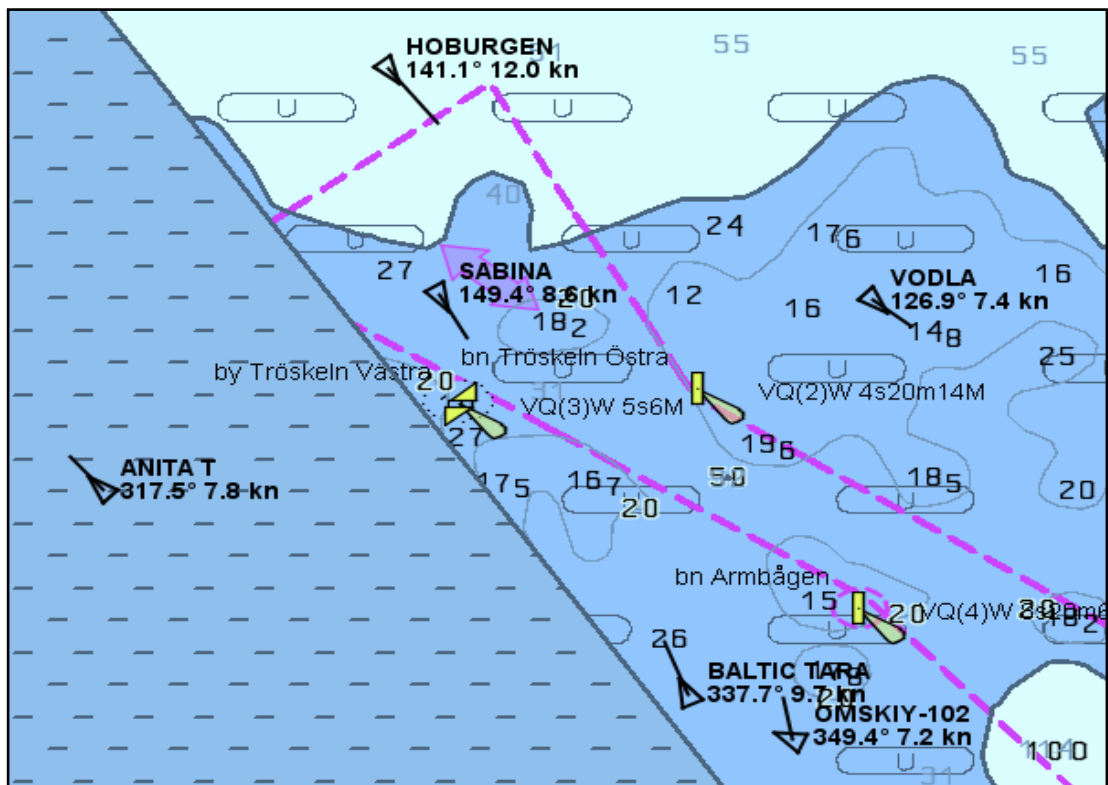
Kuva 7. Liikennetilanne AIS-sanomien mukaisesti HOBURGENin lähestyessä syväväylän aluetta (Lähde: merenkulkulaitos, VTS-rekisteröinti, Archipelago VTS).

HOBURGEN lähestyi syväväylän muodostamaa liikennekapeikkaa kaakkoisella kulkusuunnalla reunamerkkien muodostaman kapeikon vasemmassa reunassa ja sitä vastaan tuli pohjoisen puoleisella kulkusuunnalla kaksi alusta. Niiden reitit tulivat hyvin lähelle HOBURGENin kulkureittiä. Kolmas perämies muutti klo 21.45.12 Suomen aikaa aluksen kulkusuuntaa 10° vasemmalle suunnalta 142° suunnalle 132°. Törmäyshetkeen oli aikaa 7 minuuttia 40 sekuntia. Tähyestäjänä ollut harjoittelija (cadet) pyysi klo 21.50 lupaa poistua hetkeksi komentosillalta, johon kolmas perämies suostuikin käskien tähyestäjän tekemään samalla turvallisuuskierroksen.

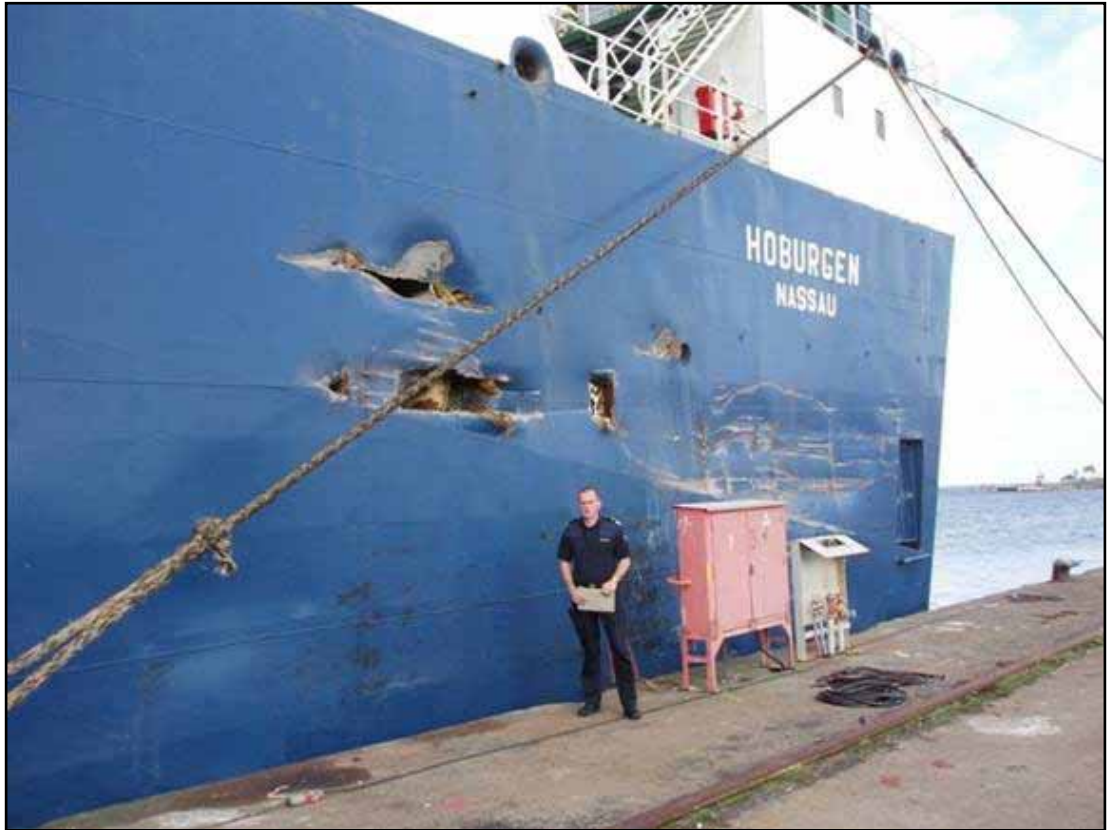
**Aluksen vahingot.** HOBURGENilla ensimmäinen havaittu vaurio oli pelastusrenkaan merkkisavun syttyminen komentosillan vasemmalla siivellä törmäyksessä saadun kosketuksen seurauksena. Aluksen rakenteisiin syntyi vaurioita siten, että vasemman puoleinen komentosillan siipi vaurioitui osuessaan reunamerkkiin, jolloin ko. merkkisavu syttyi. Seuraava vauriokohta oli noin 10–15 metriä ensimmäisen osumakohdan perän puolella, jossa pelastusaseman kaidarakenteet vaurioituivat. Voimakkaimmin törmäsi aluksen sivu reunamerkkiin noin 5–6 metriä peräpeilistä keulaan päin (kuva 8.). Tälle alueelle sivulaidoitukseen tuli sekä painaumia että kolme reikää eri korkeuksille vesirajan yläpuolelle. Lähinnä vesirajaa oli törmäyslistan alapuolella noin metrin korkeudella vesirajan yläpuolelle syntynyt noin 1,5 metrin pituinen viiltoreikä, joka tukittiin räiteillä ja puukilloilla sisäpuolelta heti törmäyksen jälkeen.

Kuva 8. HOBURGEN Oskarshamnin satamassa törmäyksen jälkeen. Kuvan henkilö ei ole aluksen miehistöä.

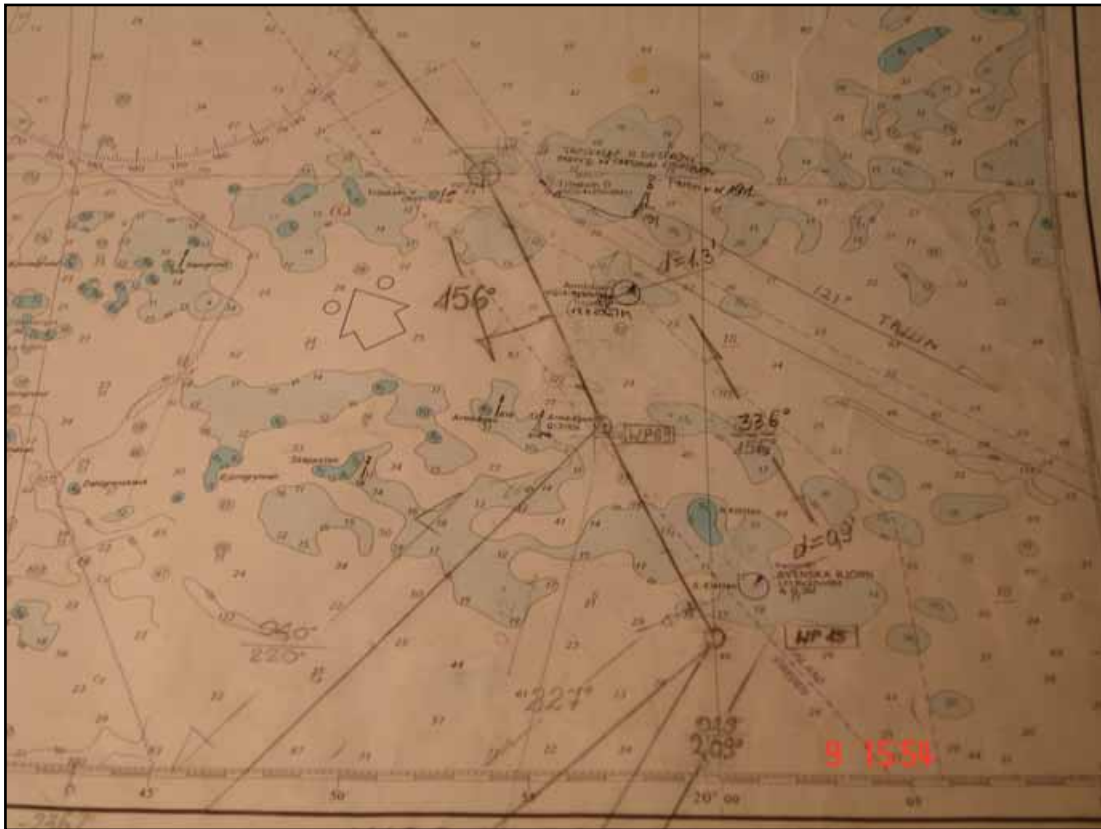
ARCTICAssa ei ollut elektronista merikarttaa. Navigoinnissa käytettiin Amiraliteetin paperikarttaa nro 2337 (Ålands Hav), jonka mittakaava oli 1:120 000. Karttaan oli ajolinjat piirretty kuulakärkikynällä. Karttaan oli myös tehty pysyviä merkintöjä sivuutusetäisyyksistä ja kulkusuunnista (kuva 9). ARCTICA ei noudattanut karttaan merkittyä ajolinjaa.

Kuva 9. Valokuva ARCTICAn tapahtumahetkellä käytössä olleesta merikartasta, johon oli piirretty reittiviivat, kulkusuunnat ja tärkeimmät sivuutusetäisyydet.

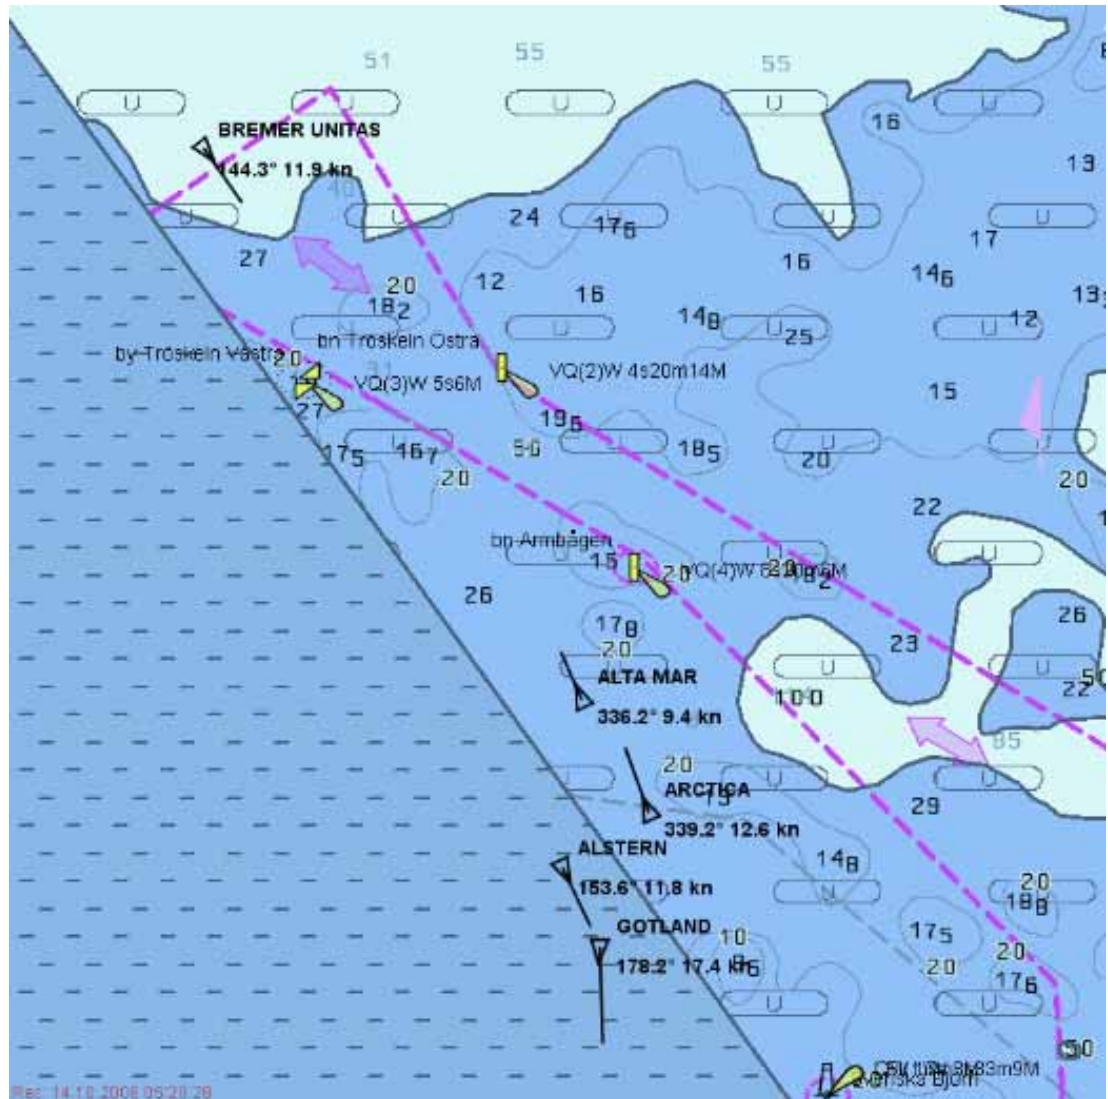
Kuva 10a. Liikennetilanne klo 05.20.20 ARCTICAn tehdessä suunnanmuutosta suunnalta 337 suunnalle 342 astetta (Lähde: merenkulkulaitos, VTS-rekisteröinti, Archipelago VTS).

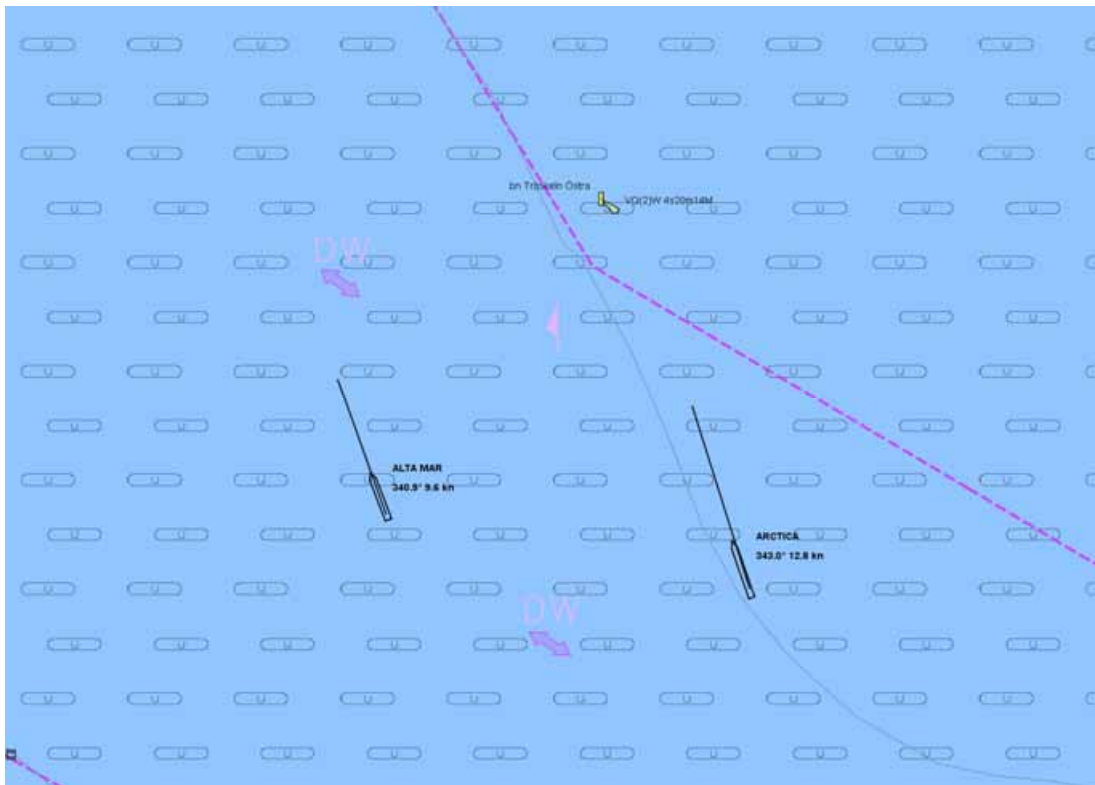
Kuva 10b. ARCTICA ohittamassa ALTA MAR'ia pari minuuttia ennen törmäystä (Lähde: merenkulkulaitos, VTS-rekisteröinti, Archipelago VTS).

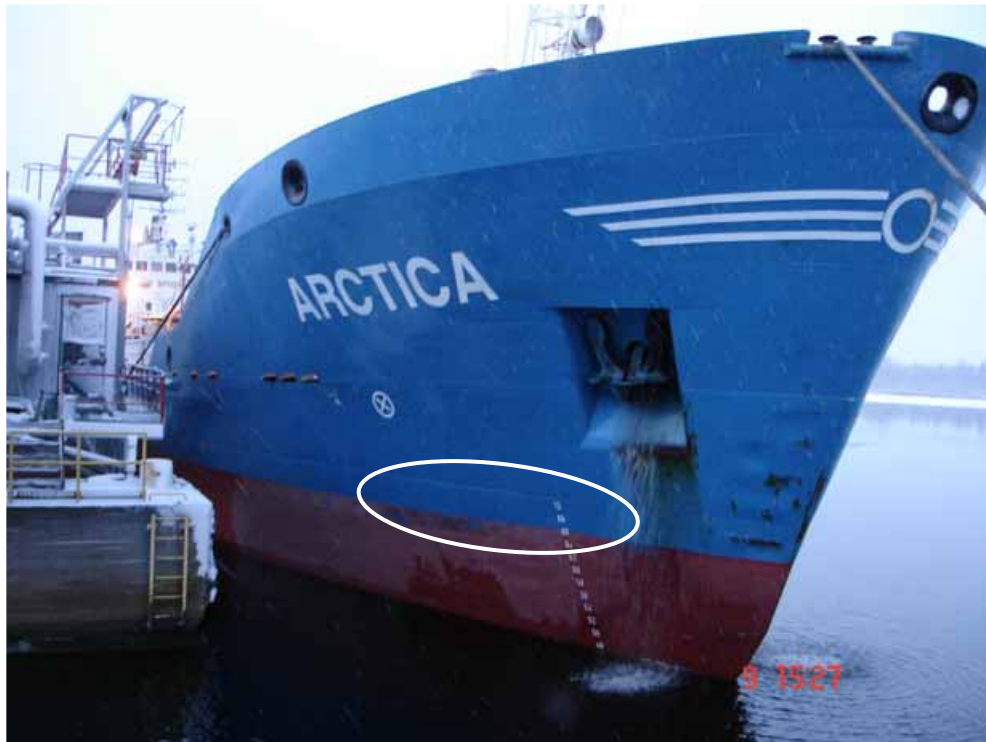
**Aluksen vahingot.** ARCTICA ilmoitti saaneensa noin 1 m x 2 m repeämän noin 2 m vesirajan yläpuolelle ja noin 20 cm:n reiän painolastitankin kohdalle keulaansa oikealle kyljelle. Vauriokohta näkyy kuvassa 11, missä vaurio on jo korjattu. Vauriotarkastuksessa havaittiin vuoto keulapiikissä, keulapotkurin laitetilassa ja oikean puolen ensimmäisessä painolastitankissa. Vuotojen takia alus päätettiin telakoida korjauksia varten. Uppoamisvaaraa ei ollut, mutta alus suuntasi telakalle Ruotsiin muutaman tunnin kuluttua törmäyksen jälkeen.

Kuva 11. ARCTICA Oulussa vauriokohta korjattuna. Vauriokohta on kuvassa rajattu valkoisella ellipsillä.

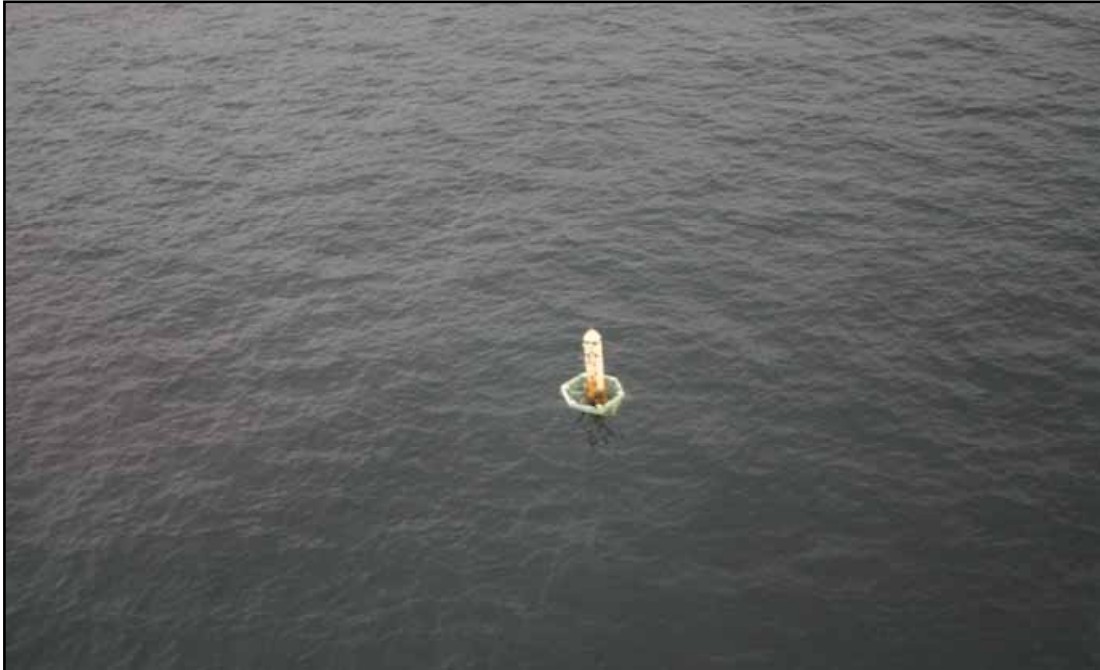
**Tröskeln Östran vauriot.** HOBURGENin törmäyksen seurauksena reunamerkki taitui hieman vesirajan yläpuolelta ja helikopterin laskeutumistaso putosi mereen. Reunamerkissä ei ollut enää valoa törmäyksen jälkeen. Tröskeln Östra HOBURGENin törmäyksen jälkeen näkyy kuvassa 12.

Kuva 12. Tröskeln Östra HOBURGENin törmäyksen jälkeen. (Lähde Rajavartiolaitos.)

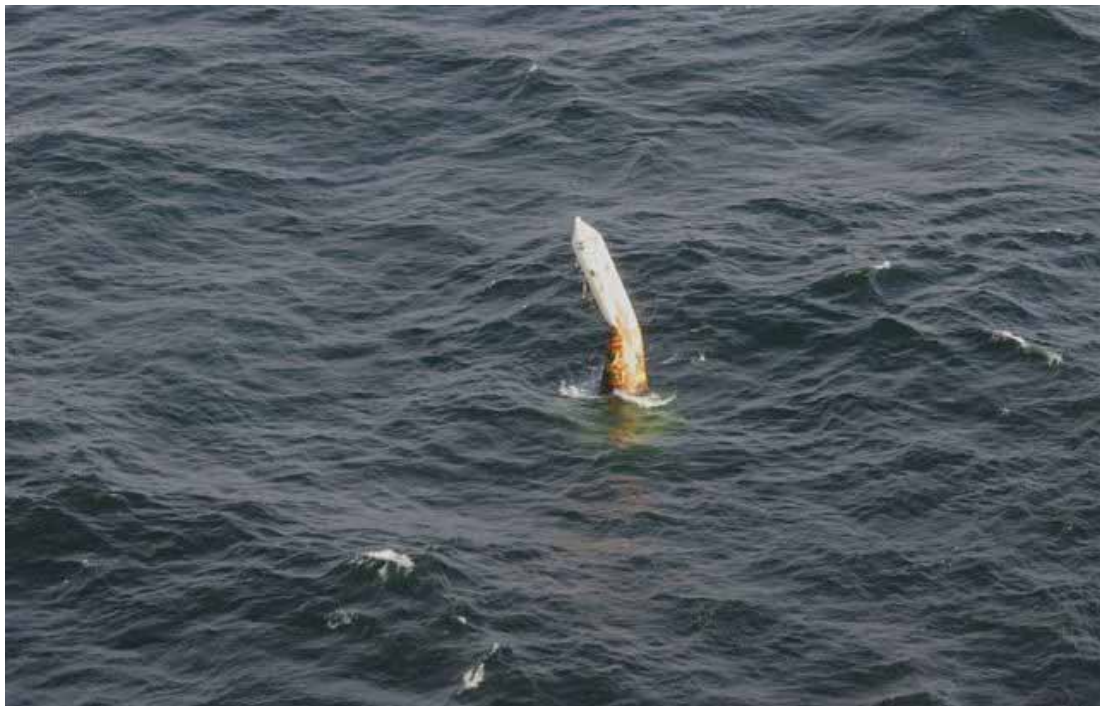
ARCTICA törmäsi saman merimerkin jäljellä olevaan runkoon 14.10.2006 noin klo 05.40 Suomen aikaa. ARCTICAn törmäyksen jäljiltä reunamerkki taipui vesirajasta entisestään ja veteen pudonnut helikopteritaso hävisi näkyvistä. Tröskeln Östra ARCTICAn törmäyksen jälkeen näkyy kuvassa 13.

Kuva 13. Tröskeln Östra ARCTICAn törmäyksen jälkeen. (Lähde Rajavartiolaitos.)

**Syväväylän merkinnässä** käytetyt merimerkit voitaisiin kyseisessä kapeikossa nykyään korvata poijuilla tai jopa "virtuaalisilla" merimerkeillä, joihin törmääminen aiheuttaisi suurimmalle osalle liikennöivistä aluksista selvästi vähäisempiä vaurioita kuin kiinteät jääolosuhteisiin suunnitellut merimerkit.

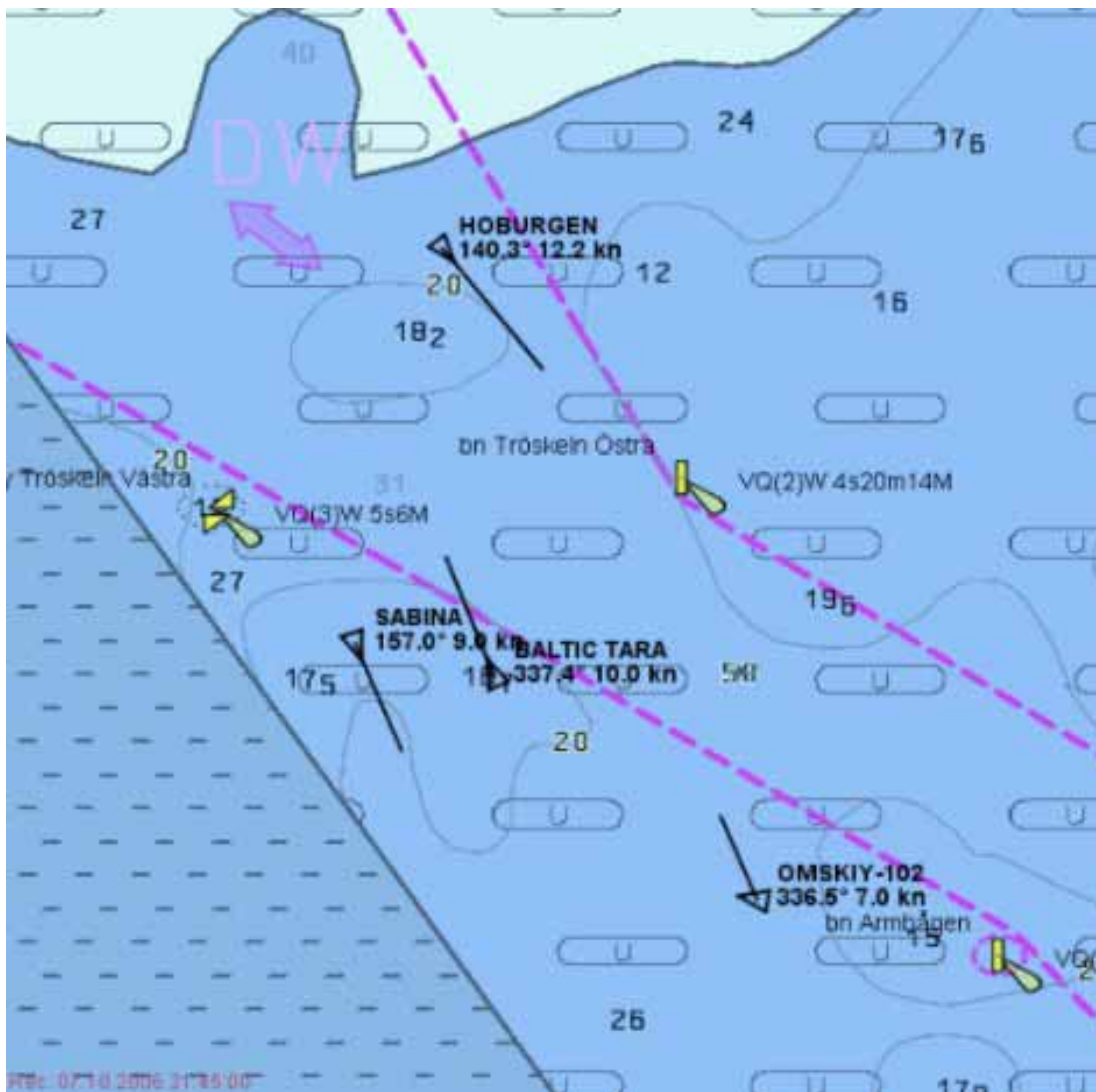
Tutkijoiden huomiota kiinnitti kuvassa 14 OMSKIY-102 -aluksen AIS-sanoman symboli, joka osoittaa aluksen keulasuunnan ja kulkusuunnan pohjan suhteen eroavan toisistaan noin 60 astetta. Aluksen nopeus oli 7,0 solmua, jolloin näin suuri sortokulma ei ollut hydrodynaamisesti mahdollinen. Tämän perusteella aluksen keulasuunta oli AIS-lähettimessä virheellinen.

Kuva 14. Kuva MKL:n AIS-rekisteröinnistä 7.10.2006 klo 21:45, jolloin HOBURGEN teki 10 asteen suunnanmuutoksen vasemmalle. Kuvan informaatio sisältö vastaa Archipelago VTS:n tilannekuvaa. (Lähde: merenkulkulaitos, VTS-rekisteröinti, Archipelago VTS)

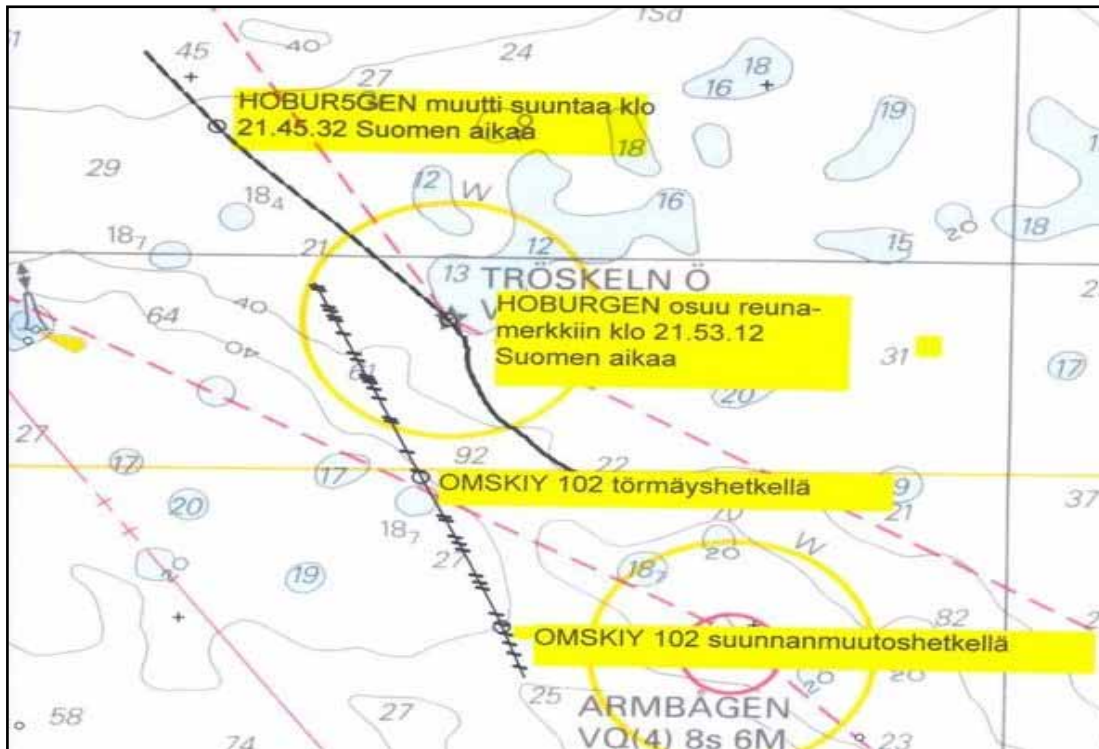
**Reunamerkin, sen jäännösten ja muun liikenteen havainnointi.** HOBURGENin vahtipäällikkö aloitti väistöliikkeeksi tulkittavan suunnanmuutoksen 10° vasempaan noin 1,5 mpk eli seitsemän minuuttia ennen syväväylän merimerkkien muodostamaa kapeikkoa (kuva 15). Lähes vastakkaisiin suuntiin ajaneet HOBURGEN ja m/s OMSKIY-102 olisivat joutuneet lähitilanteeseen, missä sivuutusetaisyys lähimmillään olisi ollut alle 0,3 mpk (CPA < 0,3). Tilanteen riskialttiutta lisäsi se, että HOBURGEN oli syväväylässä kulkusuuntaan nähden sen vasemmassa reunassa, ja väistö vasemmalle oli muu vastaantuleva liikenne huomioon ottaen helpompi ratkaisu kuin meriteiden sääntöjen mukainen väistö oikealle.

Suunnanmuutos lisäsi vaaraa törmätä Tröskeln Östra -reunamerkkiin. Vahtipäällikkö on saattanut keskittyä liikenteen optiseen seurantaan. Hänen olisi kertomuksensa mukaan pitänyt havaita reunamerkki, jos se olisi ollut valaistu. Pätevän tähystäjän apu olisi ollut tarpeen. Lähitilanteessa keskitytään tilanteen alkuperäiseen uhkaan yksinkertaistaen monimutkainen tilanne, ja jätetään muut seikat vähemmälle huomiolle, kunnes lähitilanteesta on selvitty.

Kuva 15. Karttapohjalle siirretyt HOBURGENin Adveto-tallenteen reitit (HOBURGEN / OMSKIY 102).

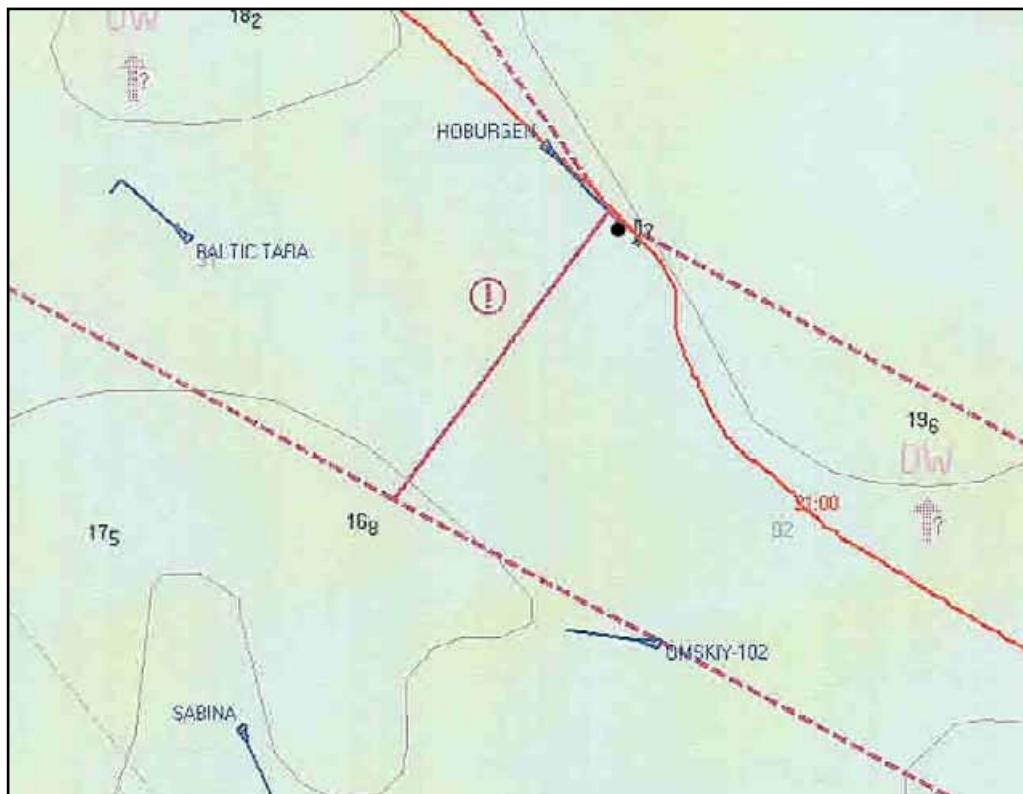
Kuvassa 16 näkyy, kuinka OMSKIY-102 valitun AIS-sanoman näyttötavan mukaan näyttäisi kulkevan noin suuntaa 275–280° ja näin ollen jäävän selkeästi HOBURGENin reitin länsipuolelle kohtaamistilanteessa. Todellisuudessa OMSKIY-102 eteni suuntaa 335° (COG), mikä näkyy kuvassa 17. Kuvasta 17 näkyy myös alussympolin asennosta keulasuunta.

Kuva 16. Karttaohjelma Adveton näkymä tilanteesta, Sjöfartsverket'in AIS-näyttö. OMSKIY-102 on kuvassa oikealla alhaalla. (Lähde: Sjöfartsverket)

Elektronisissa karttaohjelmissa automaattisen tunnistusjärjestelmän (AIS) lähetyksissä kohteiden suuntaa ja nopeutta esittävien, mahdollisesti harhaanjohtavien näyttötapojen tulee olla laitteiden käyttäjien tiedossa. Turvallisuussuosituksena on, että merenkululaitos varoittaa suomalaista merenkulkua AIS-sanomien turvallisuutta vaarantavasta näyttötavasta ja välittää tiedon myös IMO:lle.

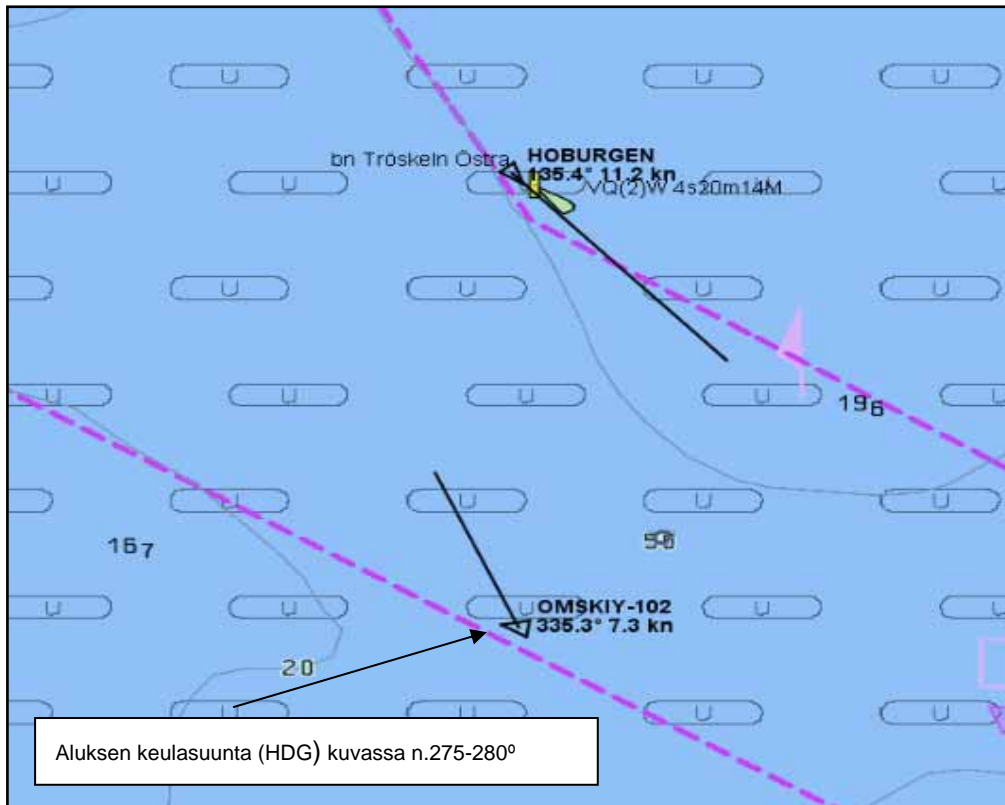
Kuva 17. Mkl:n AIS-tallenteen näkymä. (huomaa kolmion kärjen suunta n.275–280°)

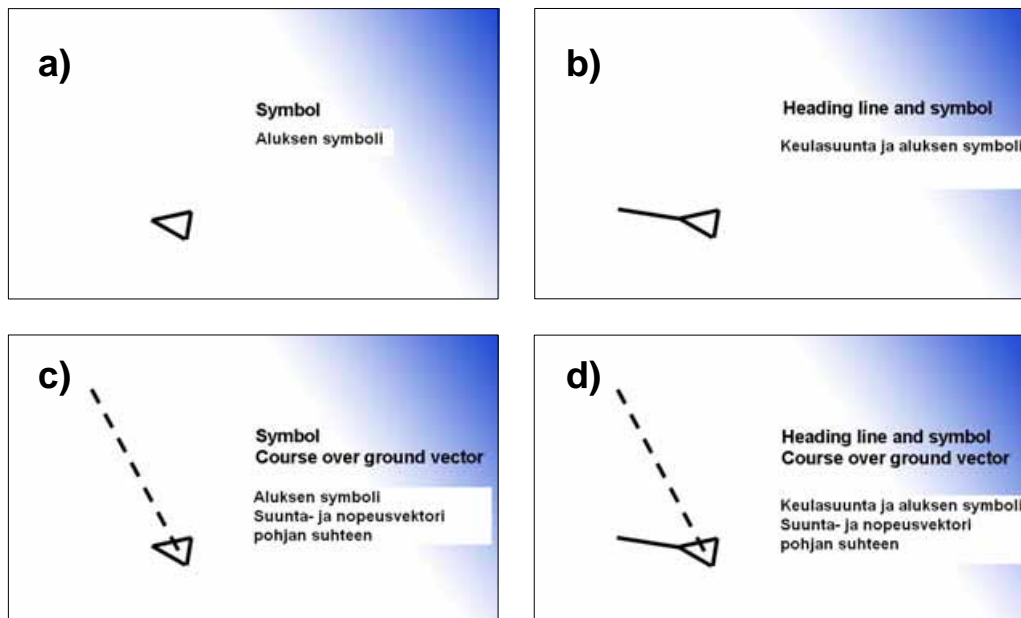
Kuva 18. AIS-symbolin erilaiset mahdolliset näyttötavat elektronisella kartalla.  
Eri näyttötapojen informaatioisältö:  
a): Aluksen sijainti ja keulasuunta (tasasivuisen kolmion kärjen suunta),  
b): Aluksen sijainti ja keulasuuntaviiva,  
c): Aluksen sijainti ja keulasuunta (tasasivuisen kolmion kärjen suunta) sekä suunta ja nopeus pohjan suhteen,  
d): Aluksen sijainti ja keulasuuntaviiva sekä suunta ja nopeus pohjan suhteen.

Kuvassa 18 on esitetty neljä eri AIS-symbolin näyttötapaa, jotka kaikki ovat mahdollisia elektronisella kartalla. Elektronisissa karttaohjelmissa, ECDIS mukaan lukien, voidaan yleensä valita mitä näyttötapaa käytetään.
