Tutkintaselostus

C6/2006M

Matkustaja-autolautta MS NORDLANDIA, törmäys laituriin Tallinnan satamassa 28.10.2006

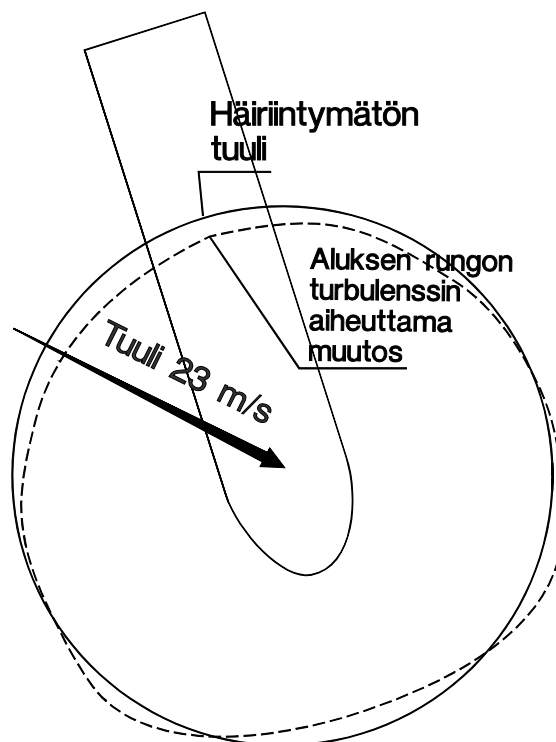
Tuuli oli aluksen perästä NORDLANDIAN lähestyessä Tallinnan satamaa. Aluksen rakenteet muodostivat perässä pyörteitä ja aluksen rekisteröimät tuulen nopeudet olivat liian matalia. Tuulimittarin arvot kohosivat aluksen kääntyttyä sivutuuleen. Tuulen nopeus oli sivutuuleessa 21–25 m/s. Puuskat olivat ± 2 m/s ja keskituuli oli 23 m/s.

Kuva 12. NORDLANDIAN ylä rakenteet vaimensivat perästä tulevan tuulen nopeutta kertoimella 0.96, jolloin todellinen tuuli oli 23 m/s.

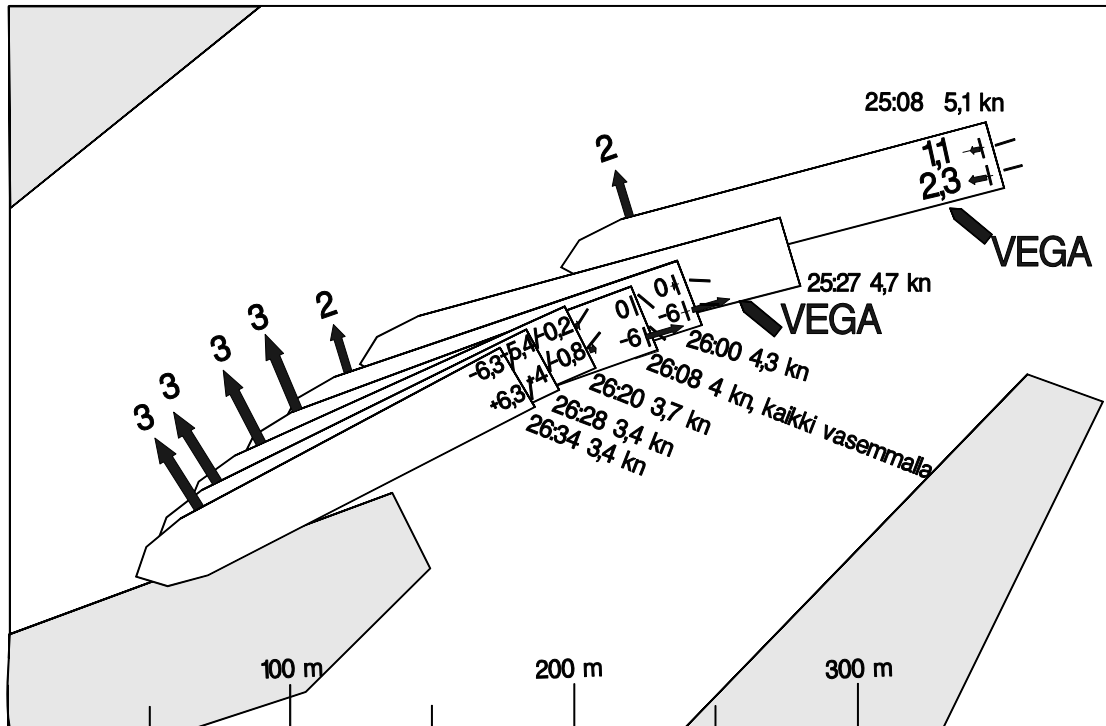
Kuva 18. Törmäys tapahtui 10:26:34. VEGA ei ehtinyt kääntää NORDLANDIAa. Tämä kuva esittää taulukossa 11 olevat ohjailutoimenpiteet.

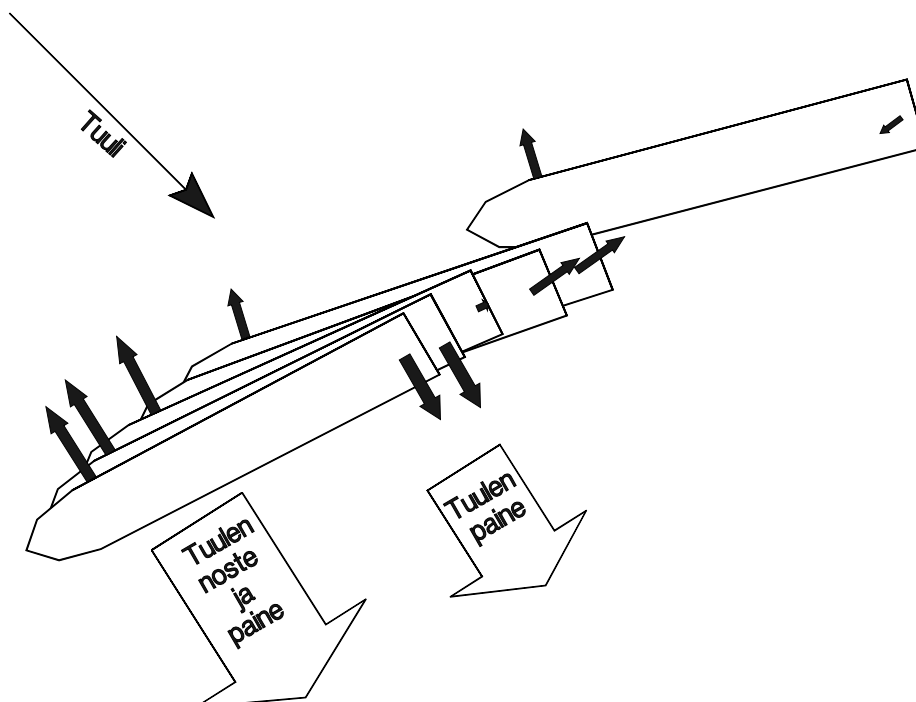
Kuva 19. Kuvaa 18. vastaavat aluksen potkureiden ja peräsimen asetukset ennen törmäystä esitettynä likimääräisinä voimavektoreina.

Aluksi päällikkö hidasti nopeutta vähentämällä potkuritehoja. Tämän jälkeen alkoi jarrutus peruuttamalla siten, että perää ja keulaa yritettiin nostaa oikealle. Hinaajan työntövaikutusta ei pysty erottamaan.

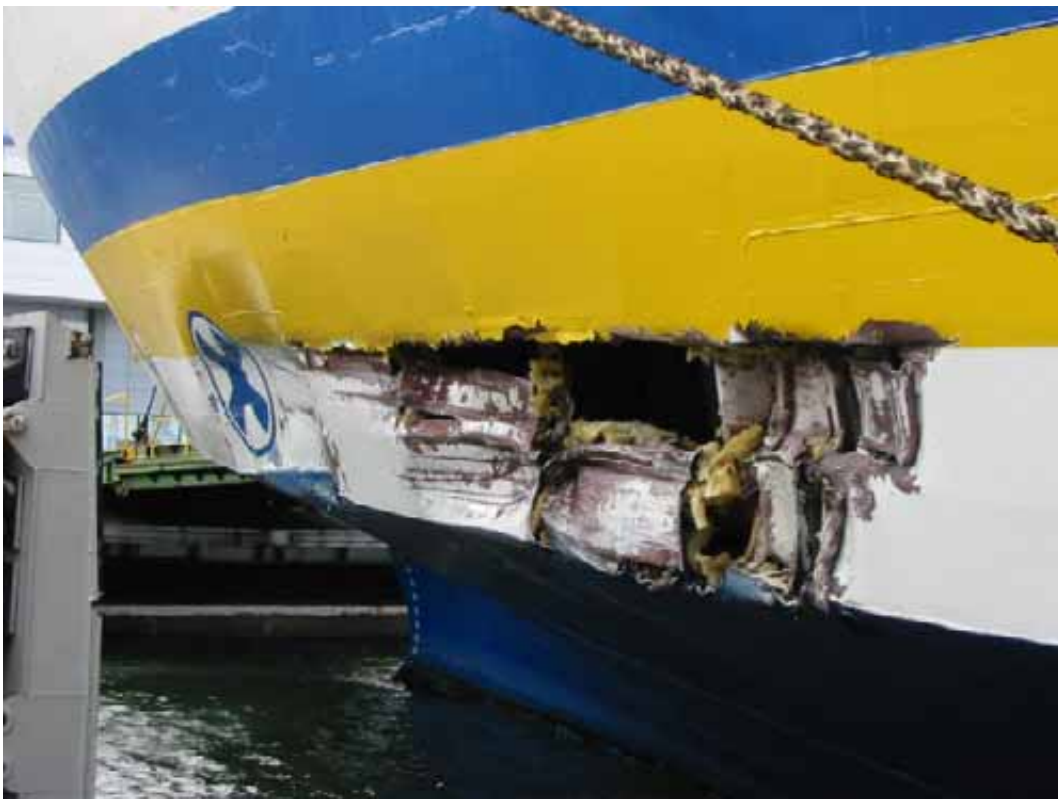
Kuva 20. NORDLANDIAN vaurio aluksen keulassa vasemmalla puolella. Vaurion aiheutti törmäys laiturin törmäysvaimentimeen (fenderiin). Kuvassa vasemmalla näkyy myös samanlaisen, mutta ehjän fenderin vaimenninosa.

NORDLANDIAN keulaosa aluksen vasemmalla puolella sai vaurioita osuessaan laiturin törmäysvaimentimeen (fenderiin). Keulassa sijaitsevan porraskuilun kohdalle autokannen vieressä tuli laidoitukseen 3–4 metriä pitkä ja 60 cm korkea reikä kaarien 153–168 kohdalla (kuva 20). Reikä oli noin 2,5–3 metriä (auto)kannen yläpuolella. Useita kaaria vaurioitui. Kaikki aluksen vauriot olivat vesilinjan yläpuolella.

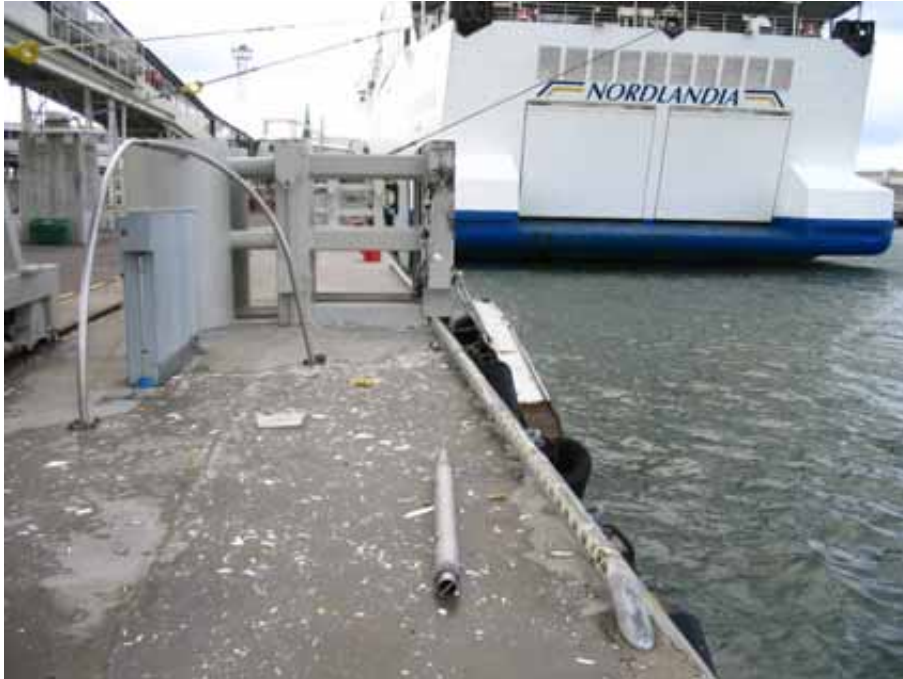
Kuva 21. Laiturin vaurioitunut törmäysvaimennin (fenderi).

Satamalaitteista laituriin törmäysvaimennin (fenderi) ja katettu matkustajasilta vaurioituivat. NORDLANDIAN keula osui vain yhteen fenderiin, jonka vaimenninosa rikkoutui korjauskelvottomaksi (kuva 21). Kuvassa 22 näkyy sekä vaurioitunut, väliaikaisesti korjattu fenderi, että ehjä fenderi.

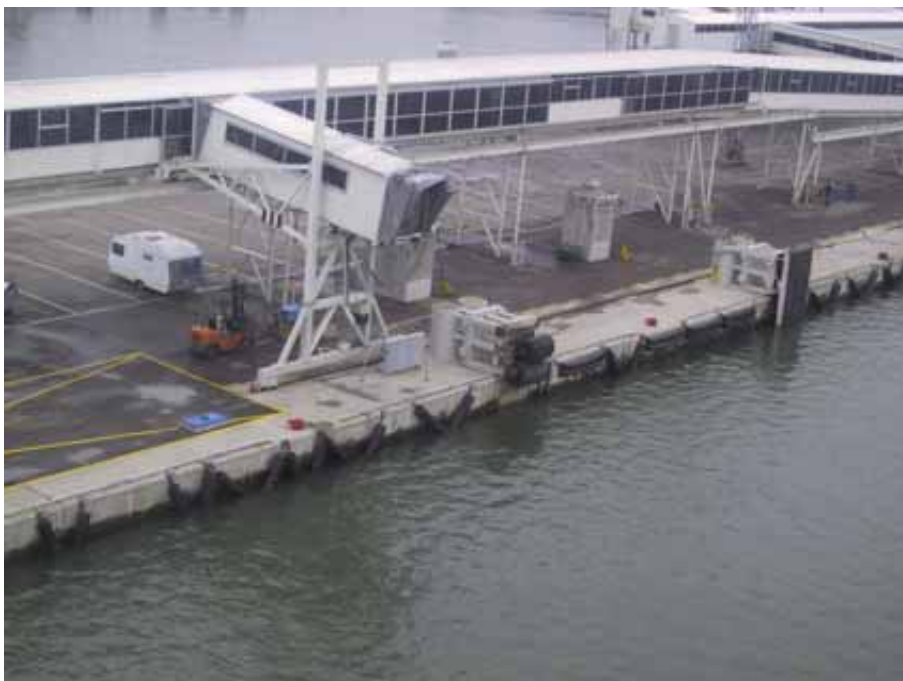
Kuva 22. Etualalla laiturin matkustajasilta ja fenderi, joita NORDLANDIAN törmäys vaurioitti. Kuvassa vasemman puoleinen vaurioitunut fenderi on väliaikaisesti korjattu ja oikealla näkyy ehjä fenderi.

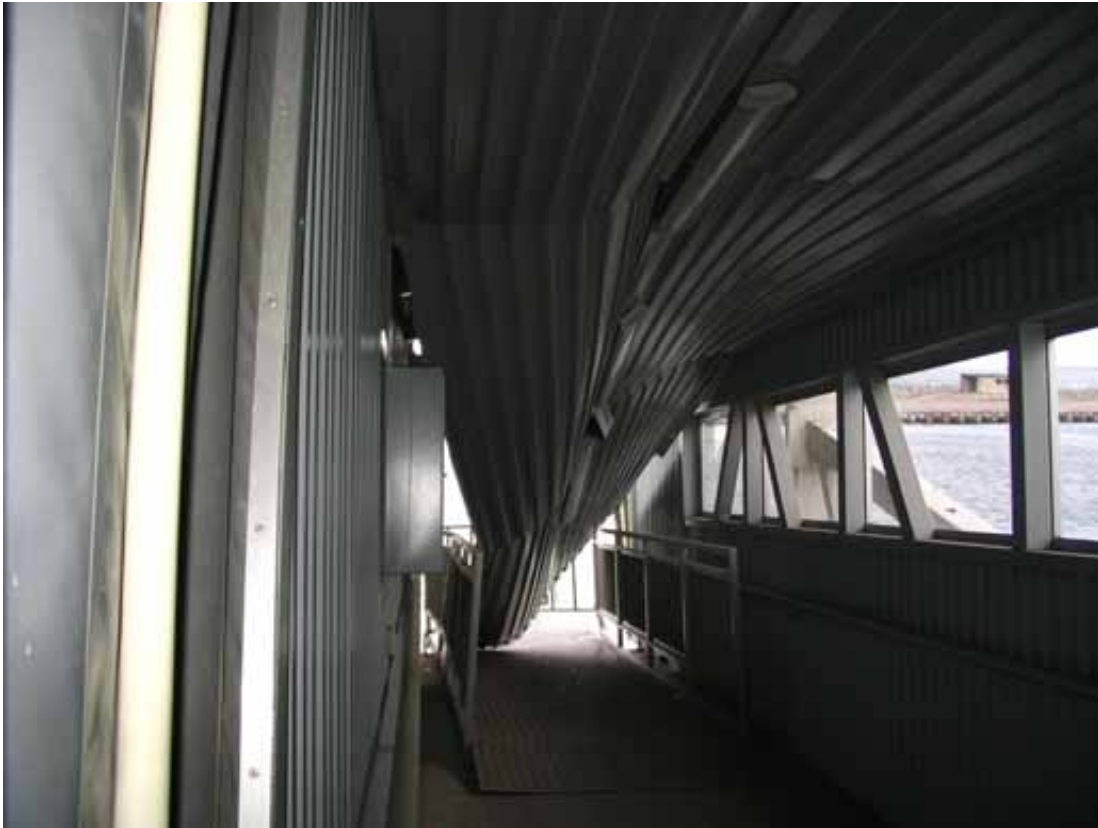
Kuva 23. Matkustajasillan vauriot

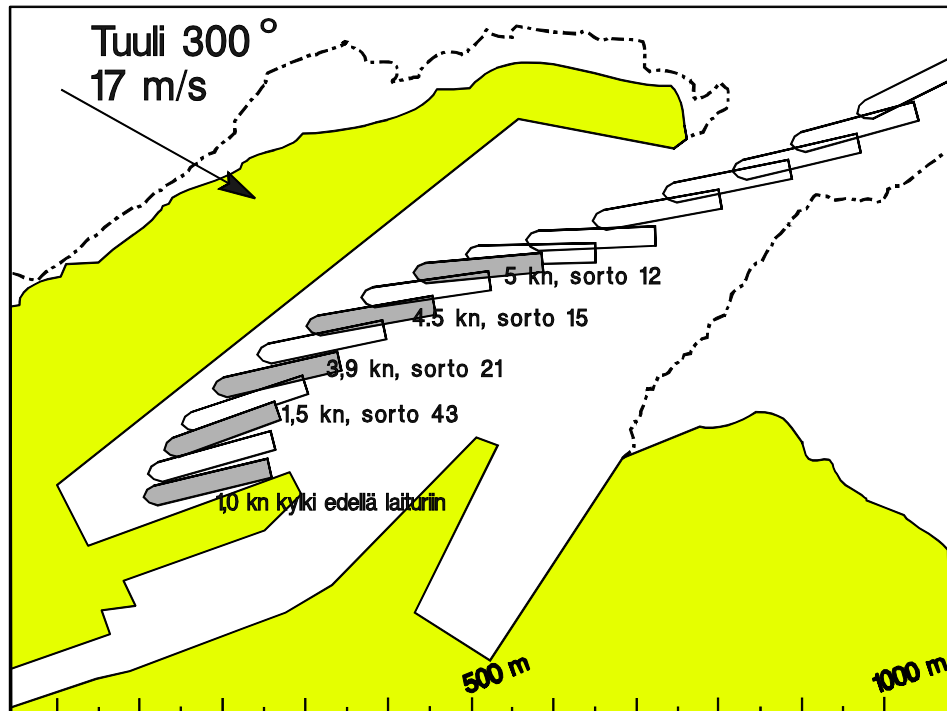
Kuva L2. Laituriin ei pääse ilman vaurioita 17 m/s luoteistuulella.

Kuva L2 esittää tilannetta, joka vallitsi onnettomuuspäivänä. Onnettomuutta ei olisi voinut estää, vaikka olisi ohjailtu lähellä aallonmurtajaa. Alus tuli simuloinneissa hallitusti laituriin, kun tuulen nopeus oli laskettu arvoon 12 m/s.

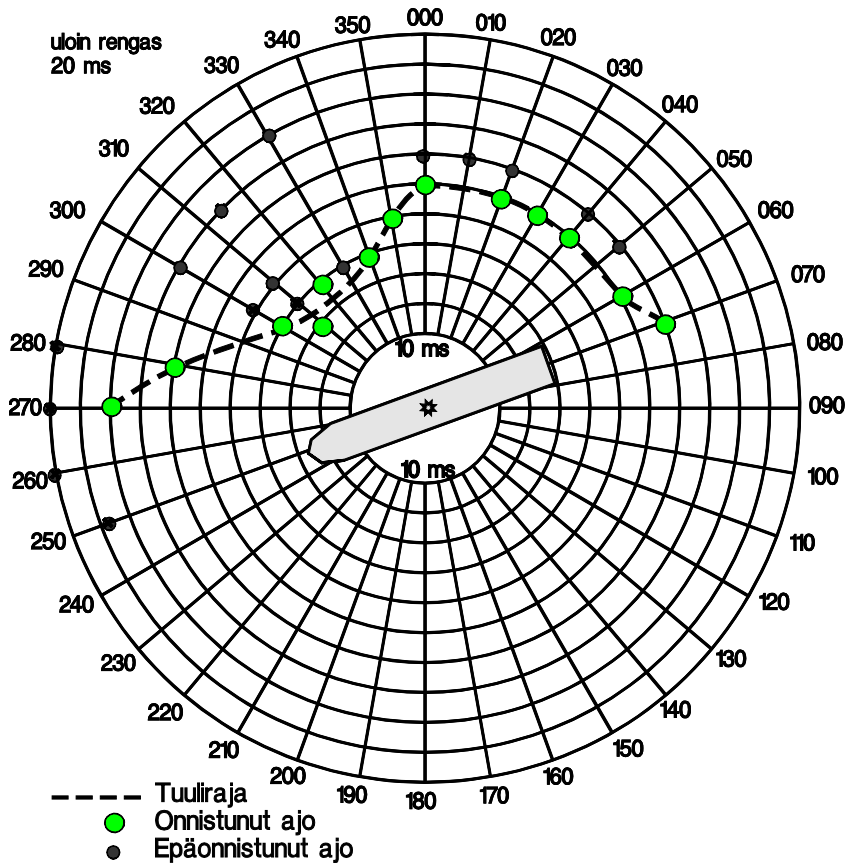
Tuulirajan määrittämiseksi suoritettiin 29 simulointia. Tuulirajakäyrä esitetään kuvassa L3. Tuuli vaikuttaa alukseen eniten, kun tuulen suunta on 50° – 90° keulasta. Tuulen kääntyessä perän puolelle alus kestää enemmän tuulta. NORDLANDIAN todellinen tuuliraja on matalampi kuin kuvassa esitetty käyrä. Matemaattisessa mallissa keulapotkurit olivat voimakkaammat. Tästä syystä tuuliraja on vedettävä 1 – 2 m/s pienemmäksi kuin kuvassa L3.

Kuva L3. Simuloinnilla määritelty tuuliraja.
