Tutkintaselostus

C1/2007M

M/S KRISTINA REGINA ja proomu CARRIER 5, yhteentörmäys Tanskan aluevesillä Kadetrendenissä 29.5.2007

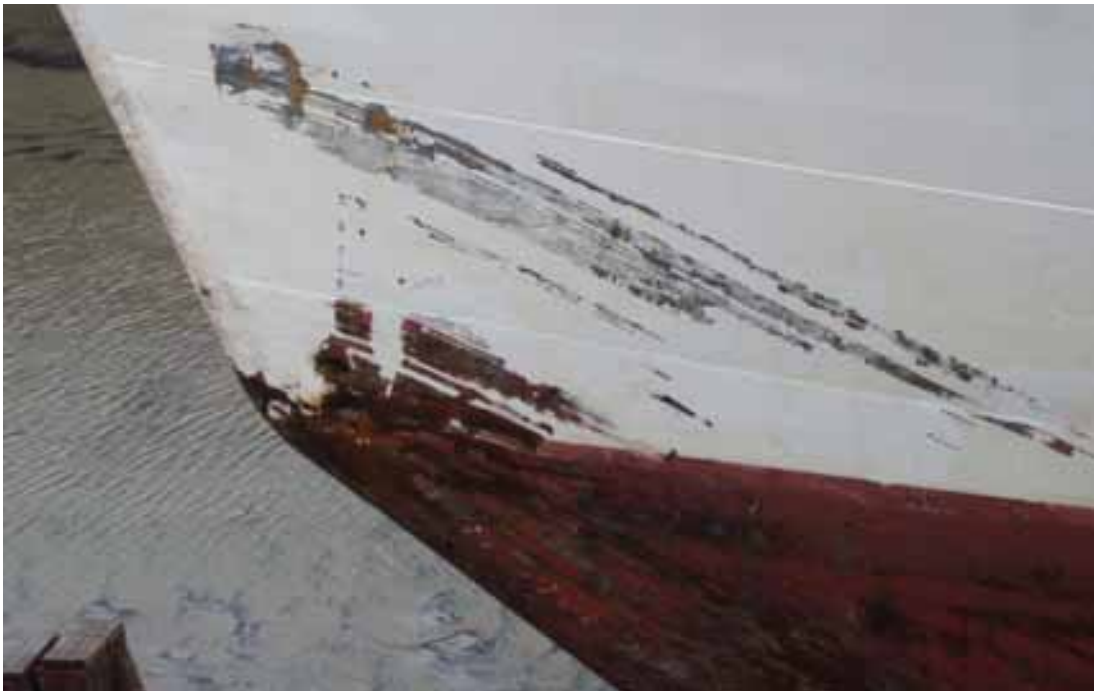
KRISTINA REGINAN vahingot kohdistuivat alukseen keulaan. Keulan vasemmalle puolelle syntyi reikä keulapiikkitankkiin, vesipinnan yläpuolella ja oikealla puolella keulassa meni yhden matkustajajähtin valoventtiili rikki. Muutoin keulassa oli maalivahinkoja yhteentörmäyksen johdosta.

Kuva 5. KRISTINA REGINAN bb-puolen vauriot

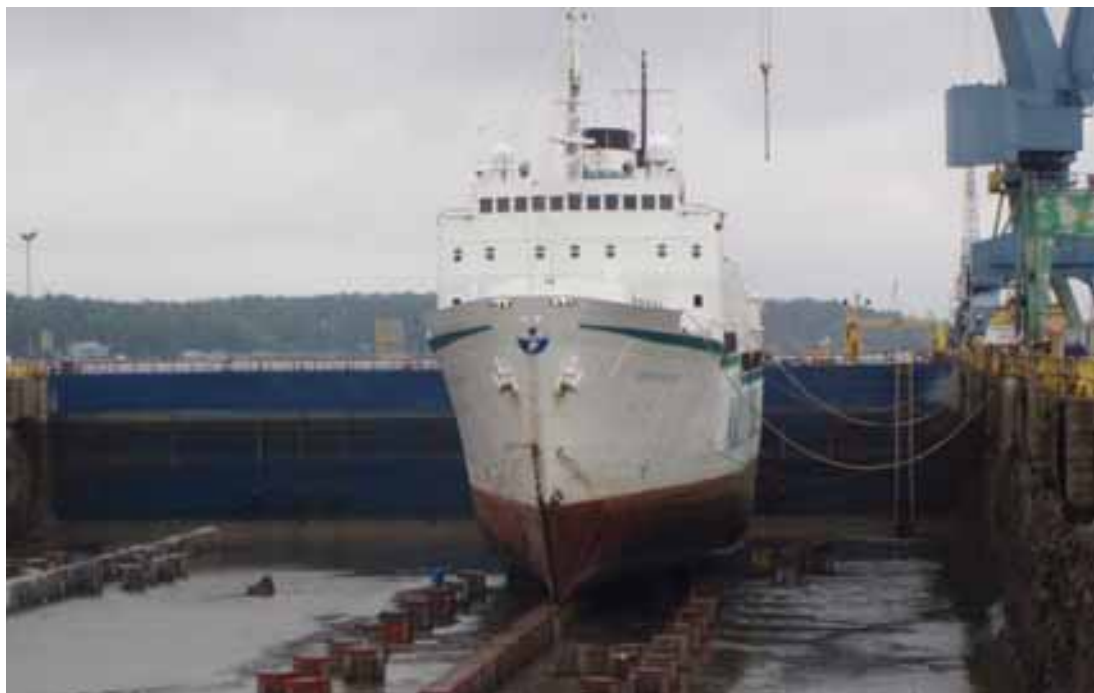
Kuva 6. KRISTINA REGINAN vauriot keulasta katsottuna.

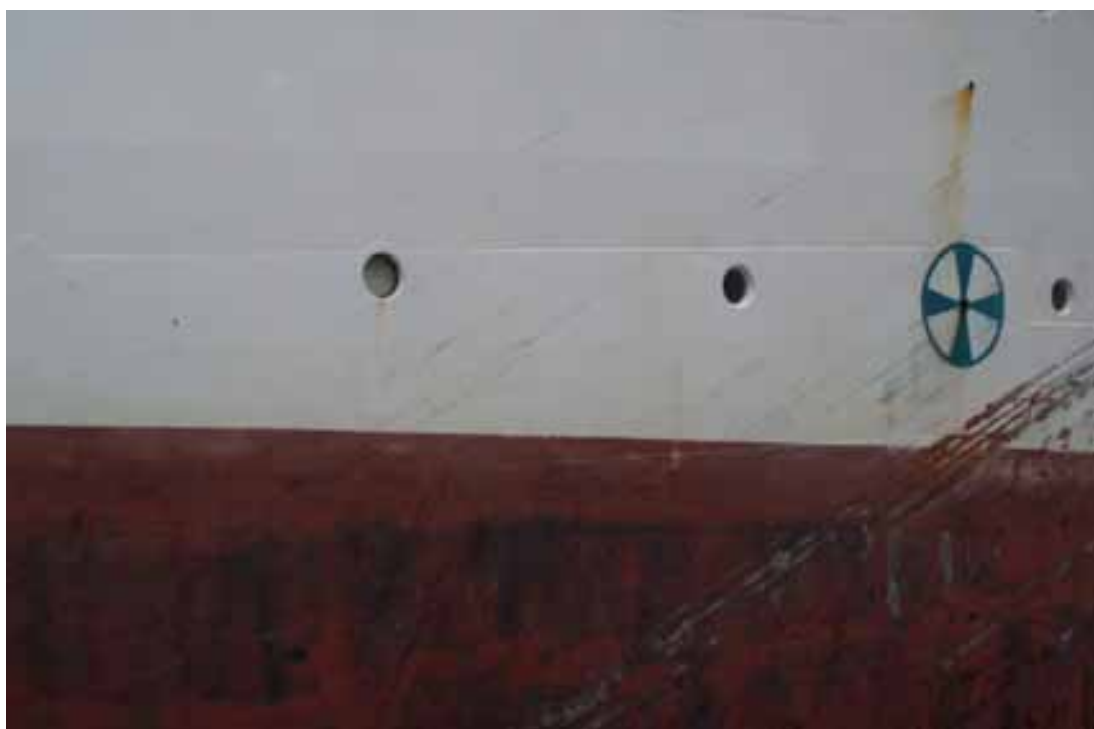
Kuva 7. Rikkoontunut venttiili aluksen sb-puolella.

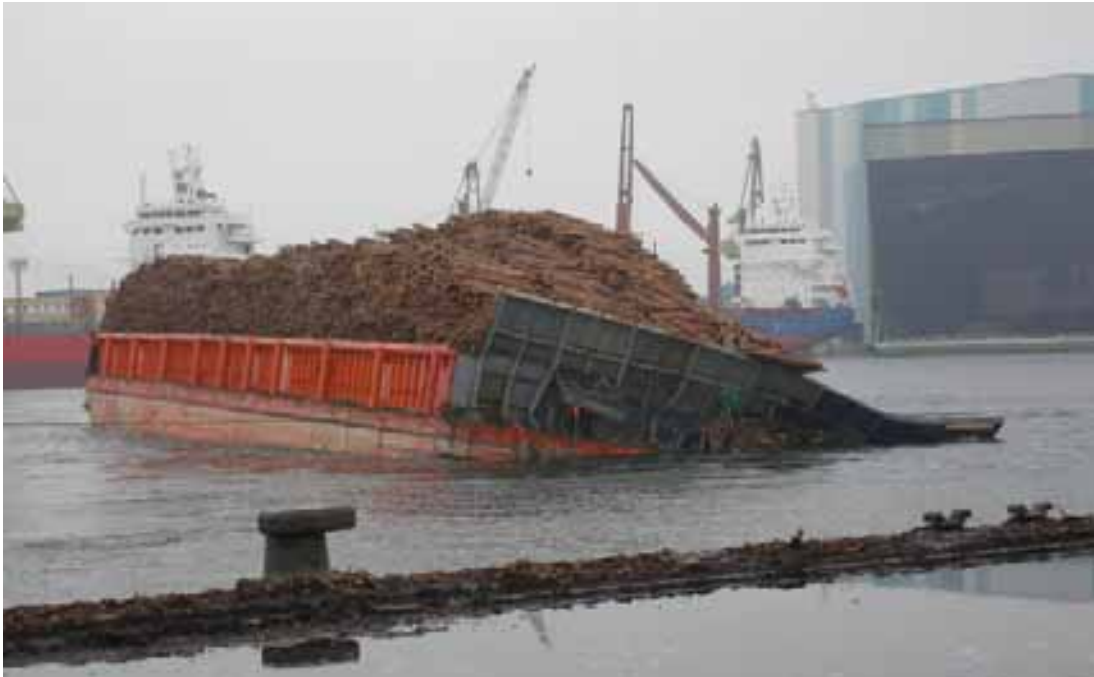
CARRIER 5 -proomun kallistuskulma oli 20° yhteentörmäyksen jälkeen. Noin 10–15% sahatukkilastista oli joutunut mereen ja proomu sai isoja runkovaurioita. Proomun vauriot olivat oikealla puolella kaarien 23–31 sekä tankkien 4 ja 5 välillä. Vaurio ulkosivussa alkoi kannen tasolla ja jatkui alaspäin noin 3,3 metriä aina vesilinjaan asti. Proomun oi-

Kuva 8. Proomu CARRIERin saama kallistuma.

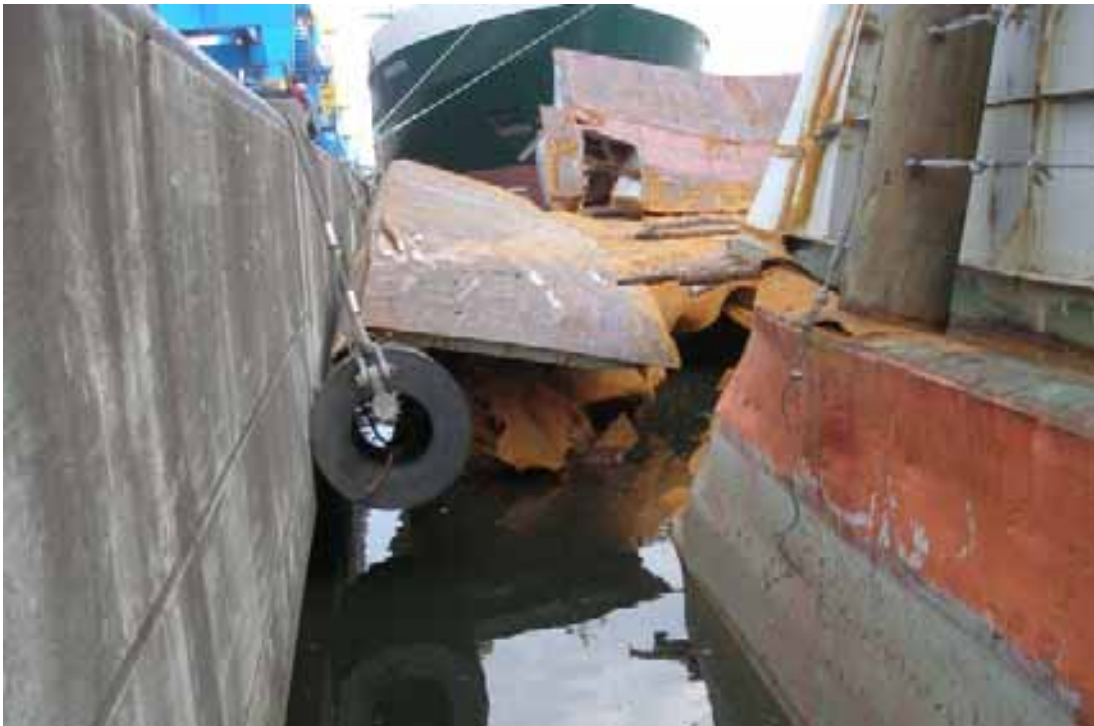
Kuva 9. Proomu CARRIERin kyljen vahingot.

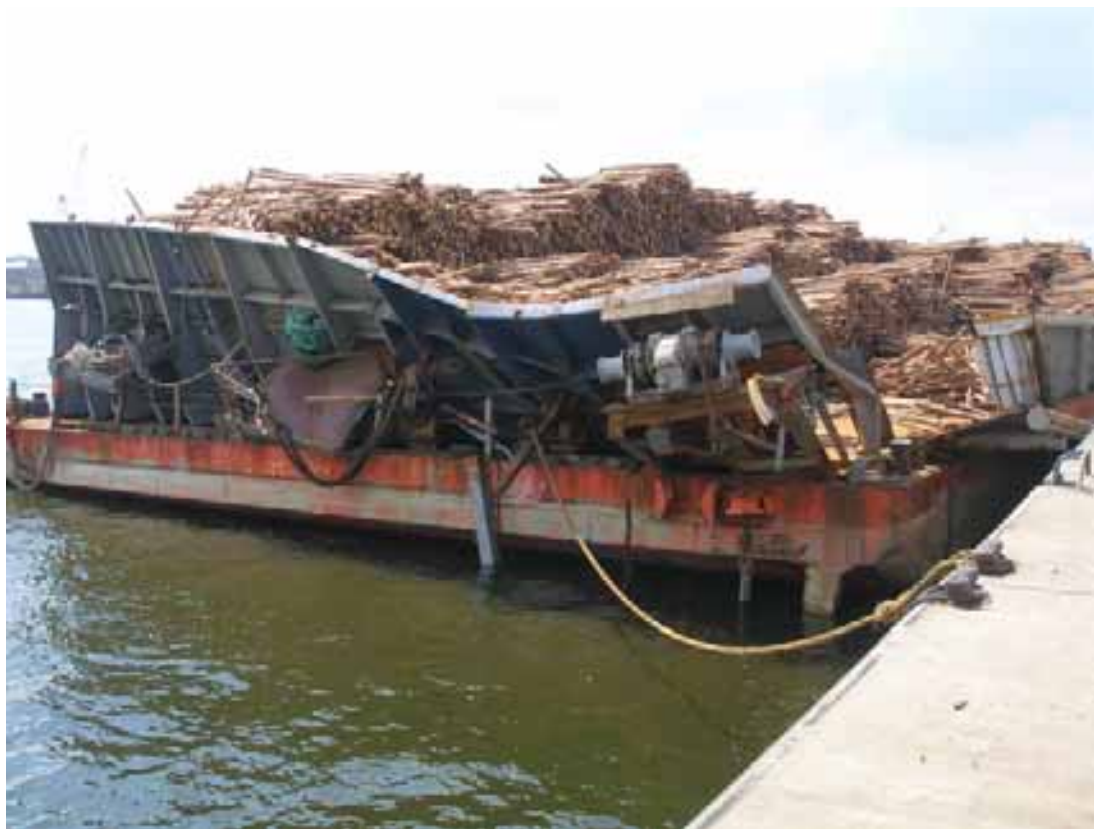
kealla sivulla ja perässä reelinki vaurioitui pahoin. Perässä ankkurivinssin taso on vääntynyt siten, että siellä ollut varustekontti joutui mereen yhteentörmäyksessä. Taloudelliset vahingot olivat merkittävät.

Kuva 10. Proomu CARRIERin perän vauriot.

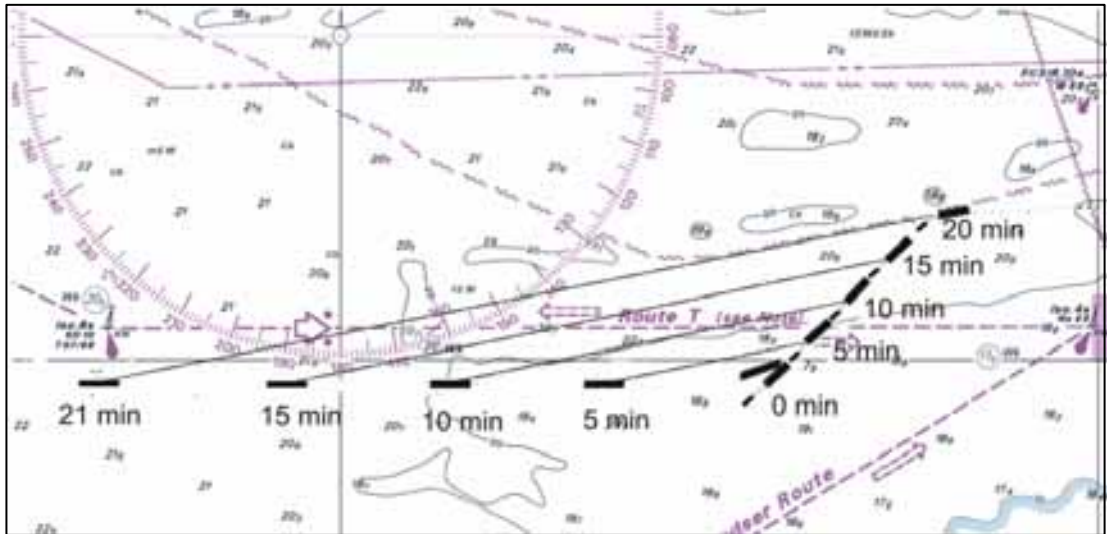
KRISTINA REGINAN muuttaessa kurssin T 67–68 poijun kohdalla suunnalle 090° oli PIONEER minuutin myöhemmin omassa käännöspisteessään 54° 26,1'N ja 11°57,7'E ja muutti suuntaansa kurssille 200°.

Molemmat alukset muuttivat suuntaansa kohti yhteentörmäyspaikkaa lähes samanaikaisesti. KRISTINA REGINAN merionnettomuusilmoituksessa antama etäisyys tutkamaaliin käännöksen jälkeen täsmää PIONEERIN antamaan käännöspaikkaan.

Kuva 11 Alusten lähestyminen ennen yhteentörmäystä.

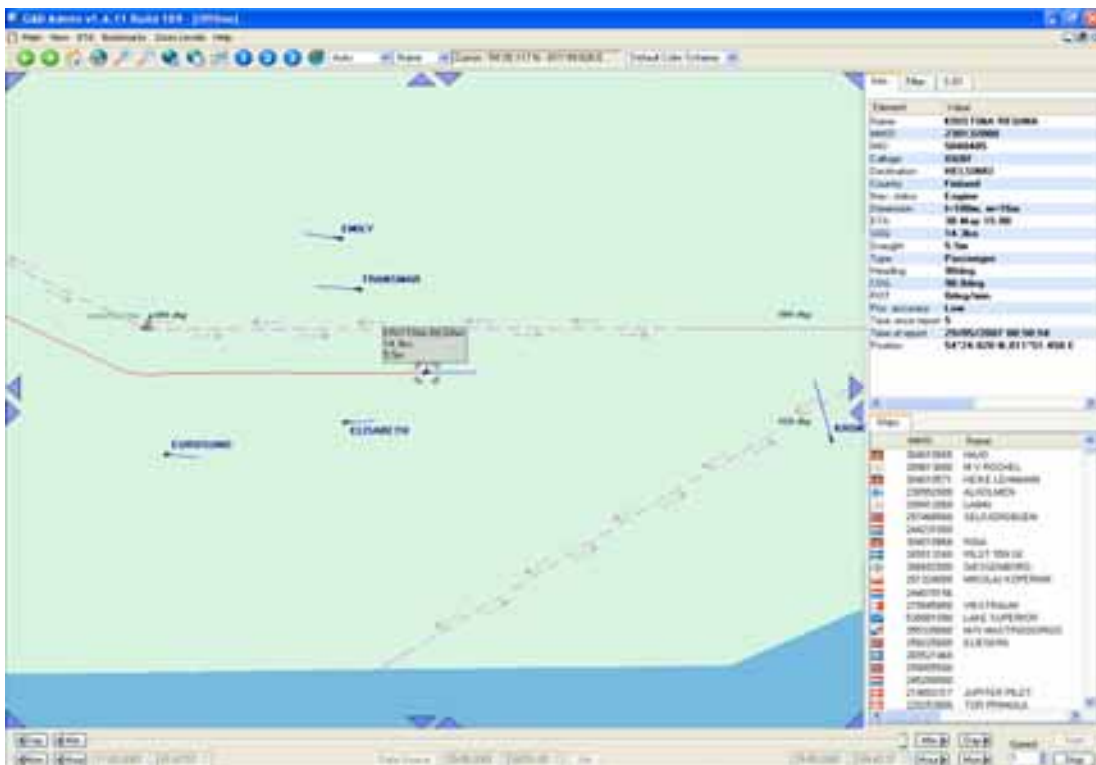
Kuva 13. Tanskan merenkululaitoksen tallentama kuva AIS-maaleineen 10 minuuttia ennen yhteentörmäystä.

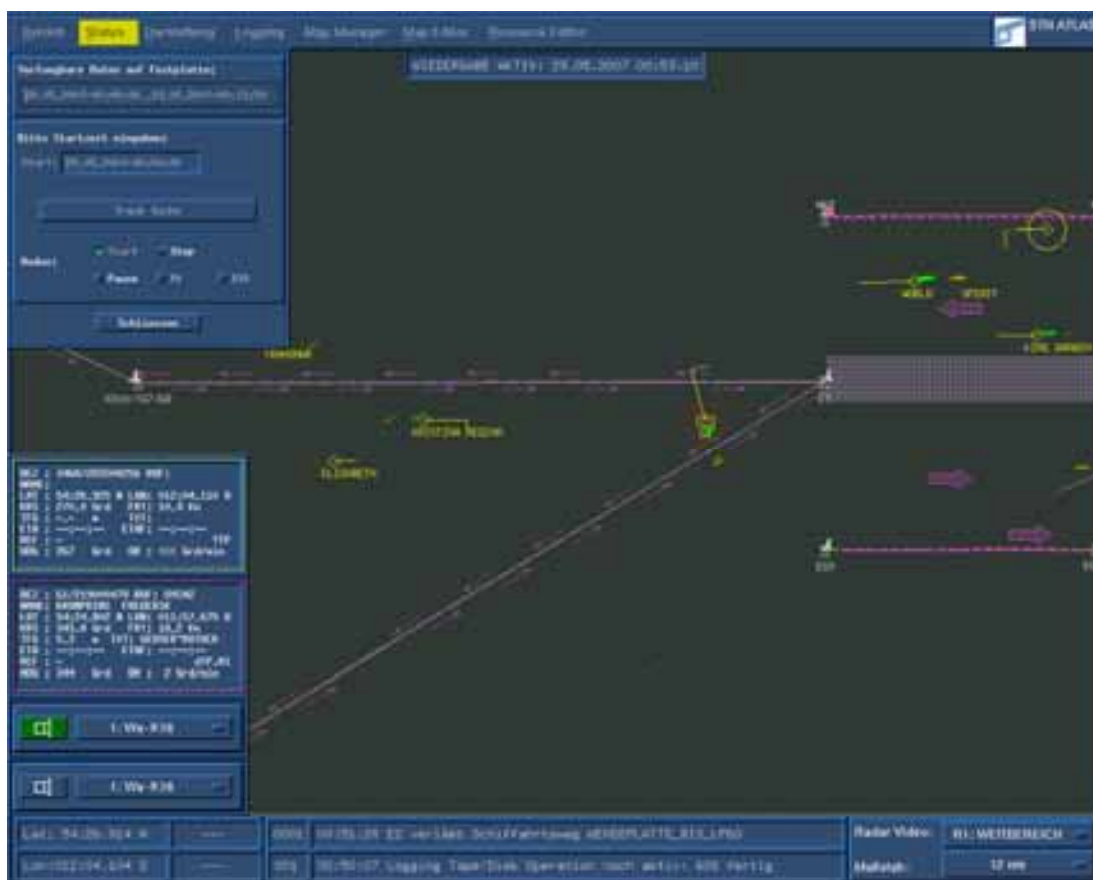
Kuva 14. Warnemunde VTS tutka/AIS näkymä lähes samalta ajankohdasta. Proomuyhdistelmä ei anna tutkakaikua. KRONPRINS FREDERIK ympyröity punaisella renkaalla.

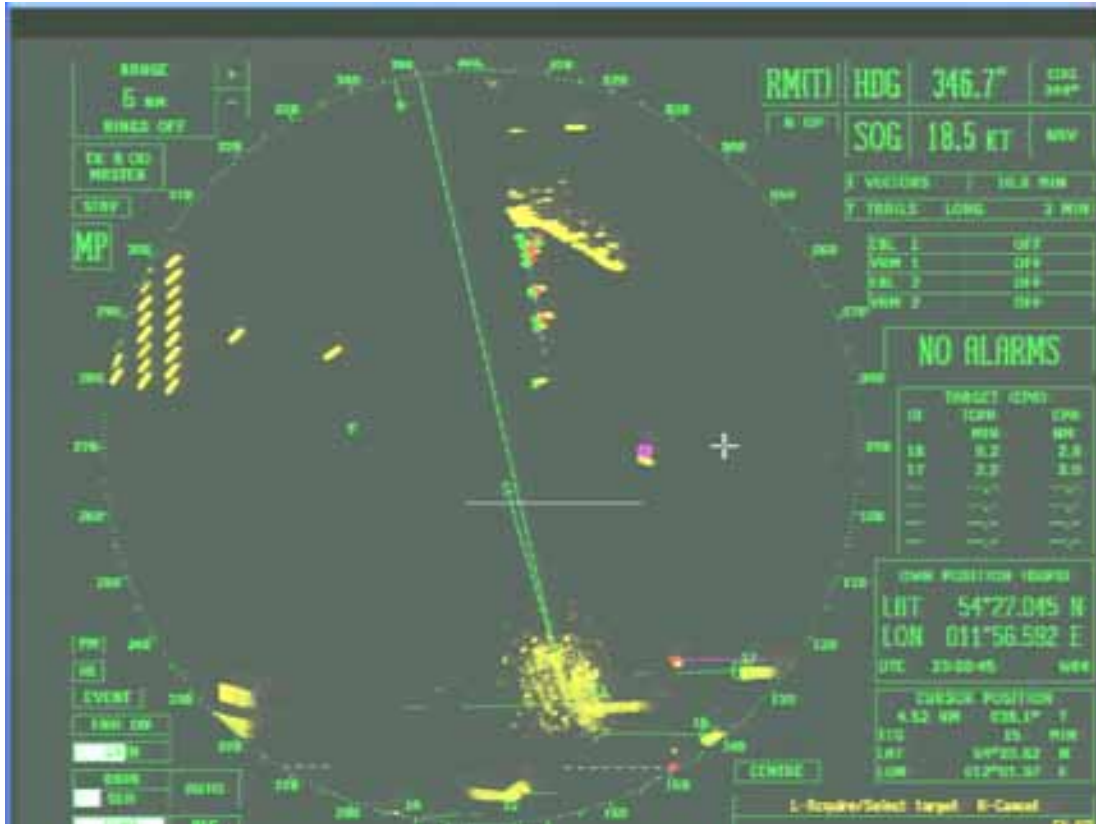
Kuva 15. Yhteentörmäys tapahtuu, alusten kaiut yhdessä keskellä näytön alareunassa.
