Tutkintaselostus

C2/2007M

MS CLAUDIA, karilleajo Tornion edustalla 23.10.2007

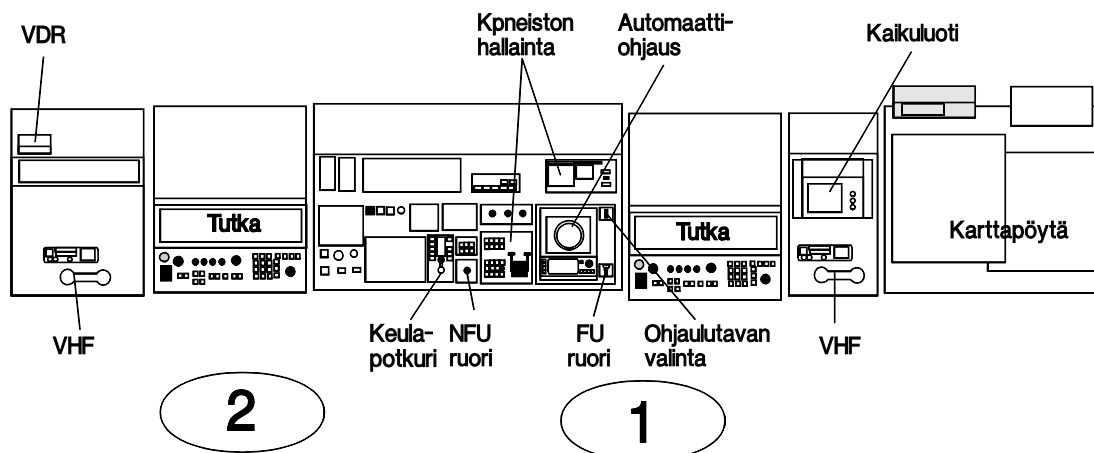
Kuva 3. CLAUDIAN ohjailu- ja navigointikonsoli.

Ohjailu ja navigointikonsolissa on erotettavissa kaksi navigaattorin työpistettä. Työpaikka no: 1 on selkeästi vahtiperämiehen työpiste. Hänen edessään on tutka, oikealla on radiopuhelin, kaikuluoti ja kartta. Vasemmalla puolella on automaattiohjaus, FU (Follow Up, matkaohjaus), ohjailutavan valintakytkin ja koneiston hallintalaitteet.

Työasema no. 2 on selkeästi avustavan navigaattorin paikka. Hänen edessään on tutka ja radiopuhelin. Tästä työpisteestä ei voinut ohjata ja katsoa tutkaa samanaikaisesti.

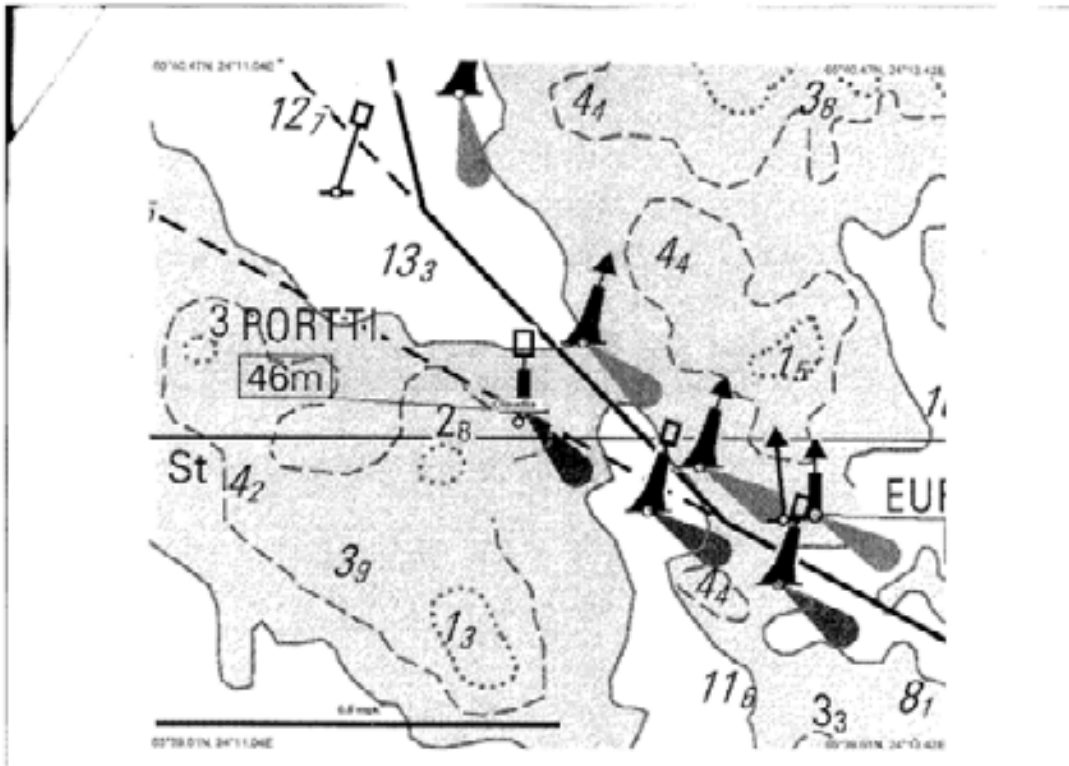
Linjoja on neljä. Onnettomuuskohta (kuva 5) on Ajoksen ja Röytän väylän risteyksestä noin 7,7 mailia luoteeseen.

Kuva 5 Onnettomuuspaikka Rörtin väylällä⁷.

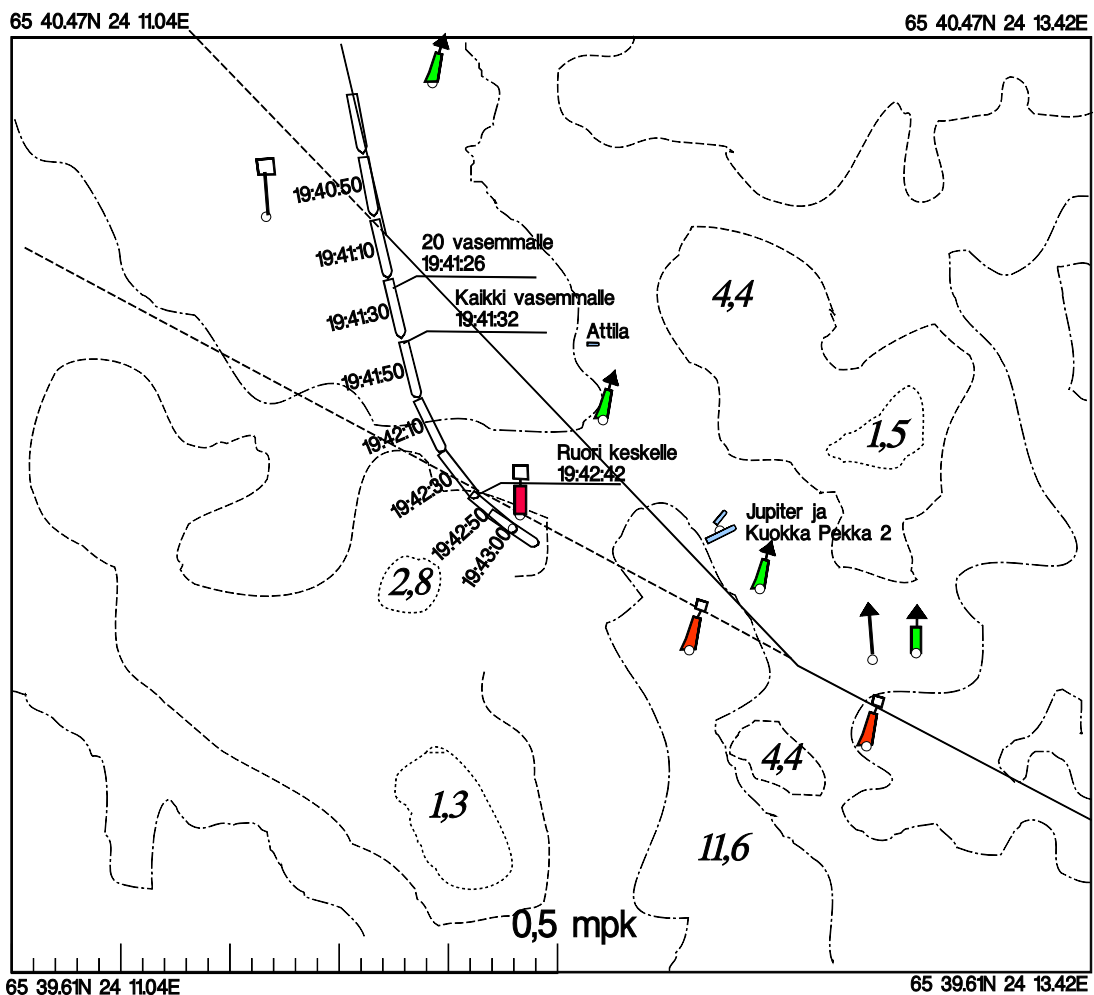
Tutkinnassa peräsinkäskyt simuloitiin työasemasimulaattorilla. Sen perusteella peräsin käännettiin 20° vasemmalle klo 19:41:26 ja kaikki vasemmalle kuuden sekunnin kuluttua. Alus ei kääntynyt tarpeeksi. Päällikkö oli hiljentänyt nopeutta, nopeus oli karilleajoa hetkellä vain 7–8 solmua. Luotsi kävi komentosillan siivellä. Tuolloin hän näki reunamerkin etuvasemmalla. Luotsi käski päällikköä pysäyttämään potkurin. Alus pysähtyi reunamerkin eteläpuolelle klo 19.43. Päällikkö sanoi nopeuden olleen 7–8 solmua (kuva 6). Klo 19.45 todettiin aluksen olevan karilla¹³.

Kuva 6. Onnettomuustapahtuma. Klo 19:41:26 peräsin 20°vasemmalle ja 19:41:32 35° vasemmalle¹⁴.

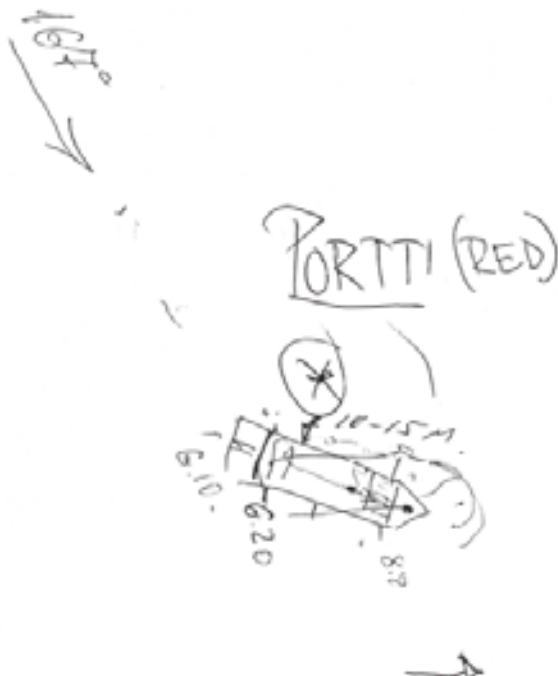
Kuva 7. Yliperämiehen tekemä piirros karilleajopaikasta, joka kuvaa aluksen kääntymisen karilleajon jälkeen. Aluksen suunta oli karilleajossa 120°.

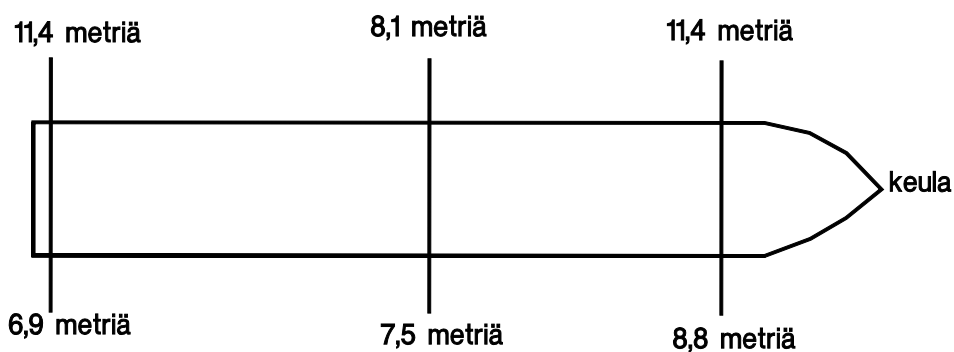
Päällikkö määräsi tekemään välittömästi tankkien peilaukset. Aluksen syväys oli perässä 6,20 m ja lähdössä se oli ollut 6.6 m. Todettiin aluksen olevan perästä kiinni. Keula kului.

Kuva 8. Peilaukset aluksen ympärillä varmistivat sen jääneen kiinni perästä.

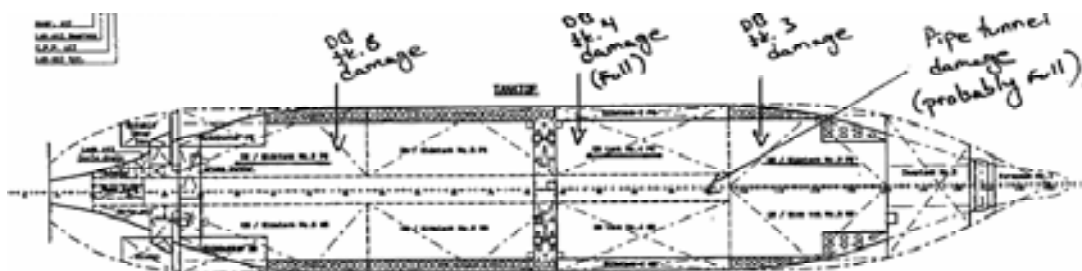
- Tankeissa 3, 4, ja 6 oli vuotoja. Öljyvuotoja ei ollut.
- Keulapiikki oli kuiva. DT tankki oli kuiva.
- STS 1 vasen oli kuiva
- STS 1 oikea, veden korkeus 1 metri. (painolastivettä).
- Kaksoispohjatankki (DB) 3 vasen oli vaurioitunut 42 sm vettä.
- Kaksoispohjatankki (DB) 3 oikea oli kuiva.
- Kaksoispohjatankki (DB) 4 vasen oli vaurioitunut ja täynnä vettä.
- Kaksoispohjatankki (DB) 4 oikea oli kuiva.
- Kaksoispohjatankki (DB) 5 vasen oli kuiva
- Kaksoispohjatankki (DB) 5 oikea oli kuiva.
- Kaksoispohjatankki (DB) 6 vasen oli vaurioitunut. 8 sm vettä.
- Kaksoispohjatankki (DB) 6 oikea 248 sm painolastivettä.
- Putkistotunneli oli vaurioitunut. Karilleajon jälkeen siitä annettiin vakavan vaaran hälytys

Kuva 9. Aluksen pohjaan tulleet vauriot kuvassa ja yllä olevassa luettelossa.

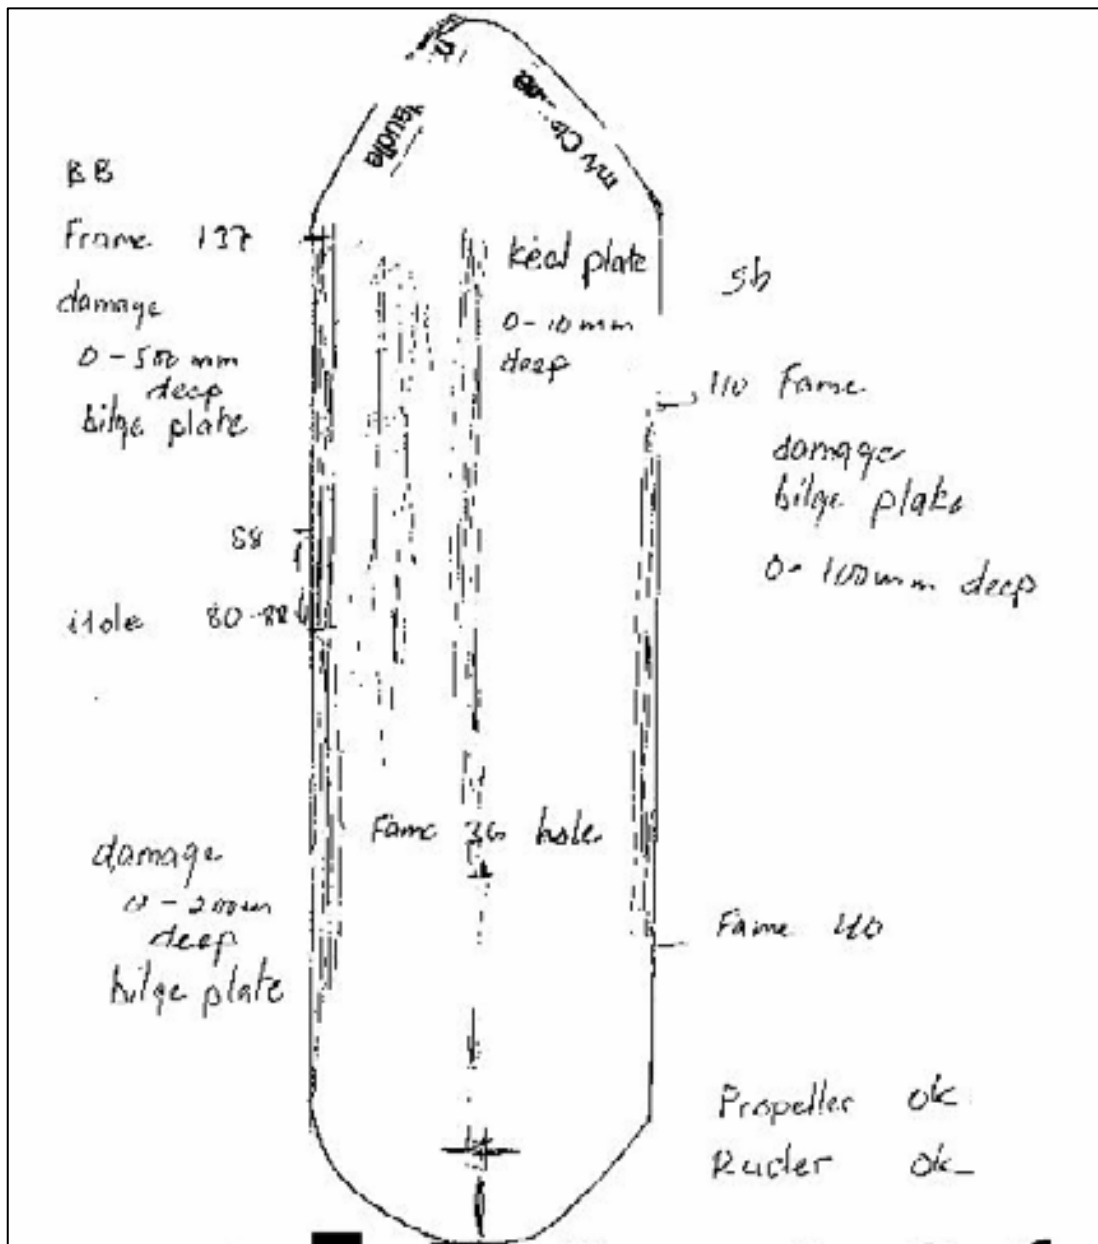
Kuva 10. Sukeltajan tekemä piirros pohjan vaurioista.

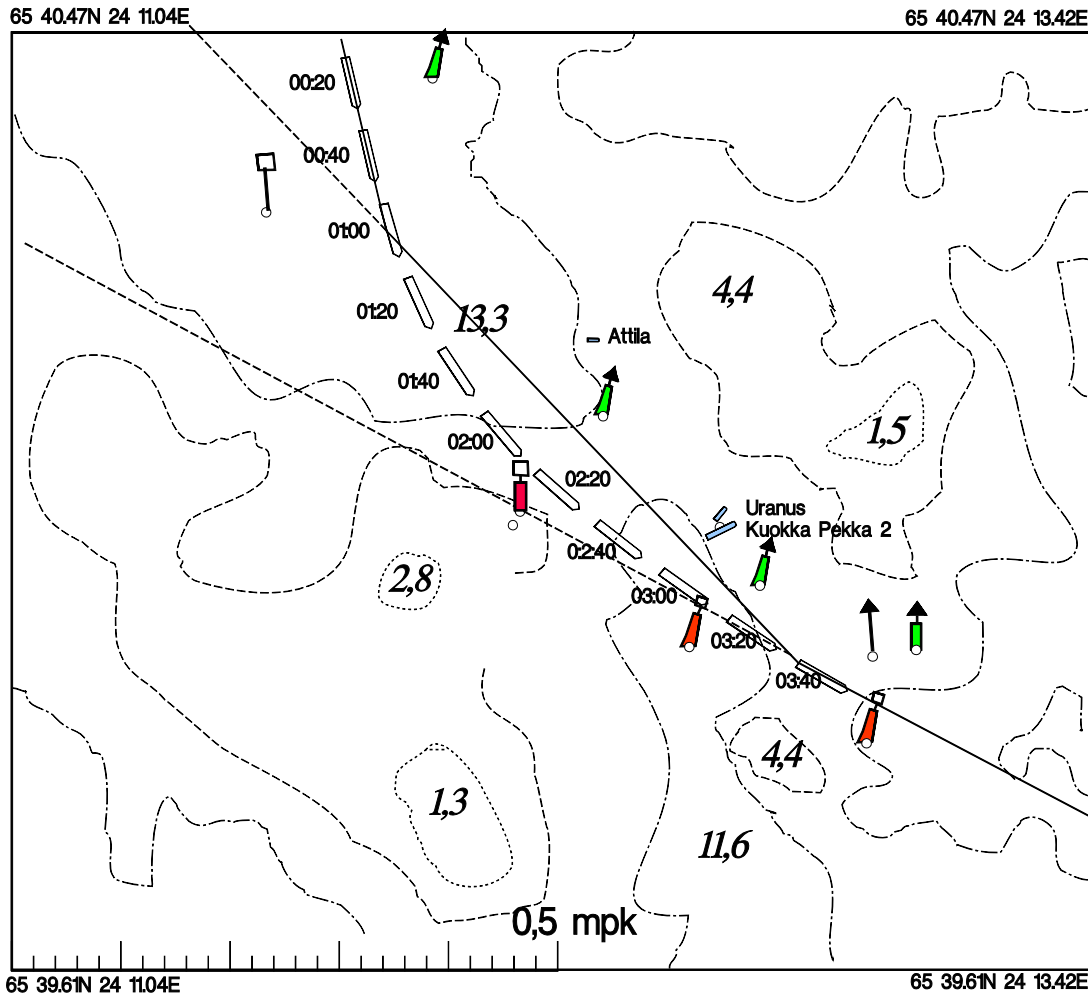
Luotsin kuvaama normaali käännos simuloitiin työasemasimulaattorilla (kuva 11 ja taulukko 4). Simuloitu käännos aloitettiin ajanhetkellä 00:32, kun aluksen perä oli suunnitteen ensimmäisen vihreän poijun kohdalla. Käännos alkoi 8° ruorikulmalla (taulukko 4). Peräsinkulmat olivat pieniä koko käännostuksen ajan. Tuuli vaikutti ohjailuun samalla tavalla kuin onnettomuustilanteessa. Tyynellä säällä peräsinkulmat olisivat olleet vielä pienempiä.

Kuva 11. Luotsin kuvaama normaali käänнос tutkittiin simuloinnilla. Ajat on mitattu simulaattorikellolla aloitushetkestä.

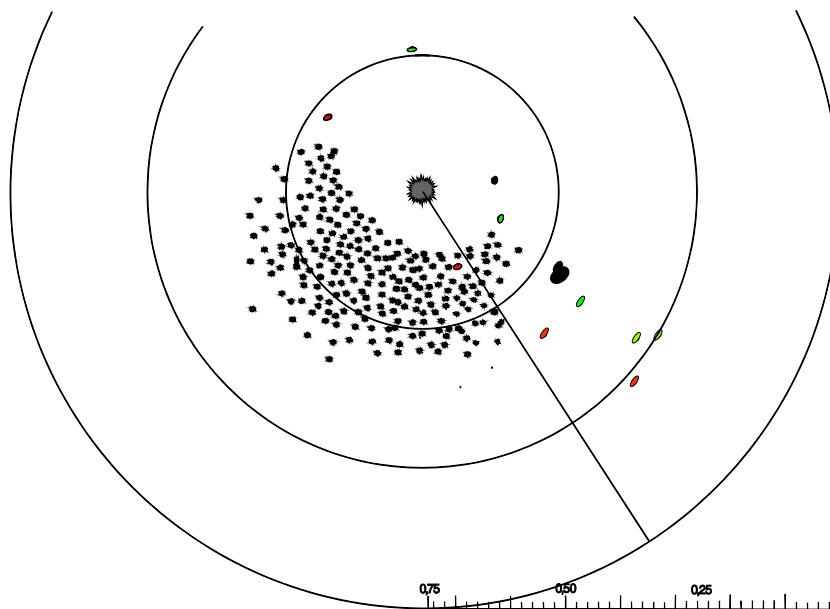
Kuvat 13 ja 14 esittävät tutkan aaltovälkettä karttakuvien 11 ja 12 simulointikellon mukaan klo 01:40. Aluksen hetkellinen suunta on 147°. Kuvat ovat aaltovälkkeen osalta ai-

Kuva 13. Normaalisti käytetty NORTH UP -näyttö. Mitta alue on 0,75 mailia keskipisteestä kuvaputken reunaan. Havainnollisuuden vuoksi merimerkit on piirretty värein, mutta tutkalla ei ollut värejä.

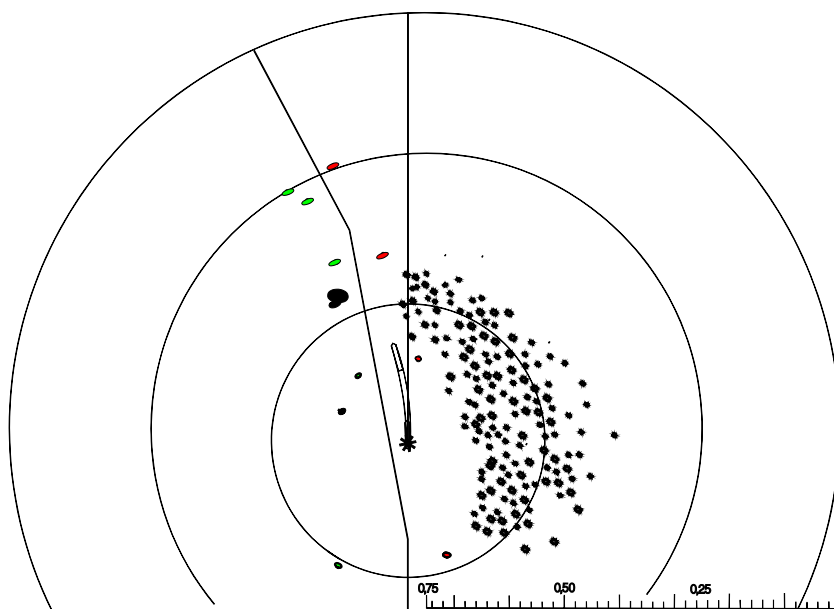
Kuva 14. COURSE UP -näyttö antaa kohteille saman suuntiman kuin näkymä ikkunassa. Näytöllä on 40 sekunnin liiketilan ennuste. Aluksen hetkellinen suunta on 147°. Tutkalla on myös IMO:n vaatimusten mukainen väyläviivaa kuvaava reittisuunnitelma.

Liiketilän ennusteen esittävä COURSE UP -näyttö helpottaa suhteellisen liikkeen havainnointia, mutta aaltovälke on silti häiritsevää. Aluksen päällystö voi varautua aaltovälkkeeseen ohjelmoimalla tutkalle merikarttojen väylälinjat. Tämä ilmaisisi poikkeamat väylältä.
