Passagerarfartyget ÅLANDSFÄRJAN - SLVF -
grundstötning den 23 oktober 2007

Passagerarfartyget ÅLANDSFÄRJAN IMO-nr 701 10 74 – SLVF - grundstötning den 23 oktober 2007

Datum: 2008-04-04

Vår beteckning: 080201-07-17335

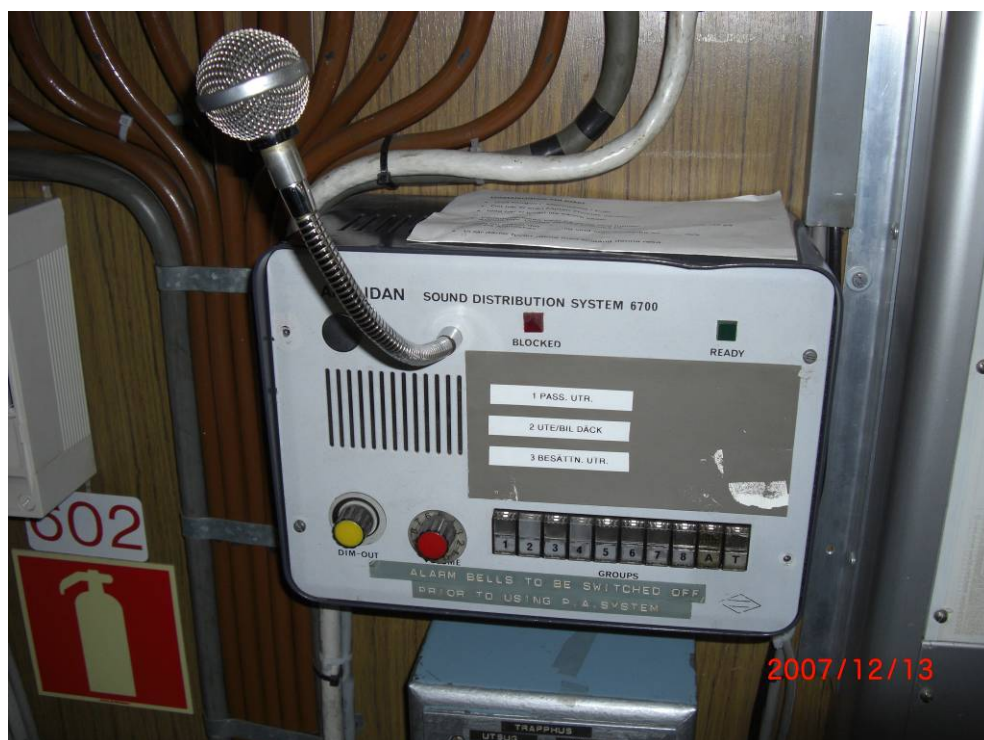
Högtalaranläggningen på bryggan

Befälhavaren försökte via högtalaranläggningen utan resultat informera passagerarna om grundstötningen. Högtalaranläggningen hade slagits ut i samband med grundstötningen och befälhavaren sände ut överstyrman för att informera passagerarna om situationen.

Vid händelsen fungerade inte fartygets högtalaranläggning och besättningen fick därför informera passagerarna muntligt om situationen. I samband med att branddörrarna stängdes så trycktes också en knapp in till ett så kallat variabelt brandlarm. Detta larm hade vid tillfället högre prioritet än högtalaranläggningen som därför blockerades. På bryggans högtalaranläggning fanns texten "ALARM BELLS TO BE SWITCHED OFF PRIOR TO USING P.A. SYSTEM".

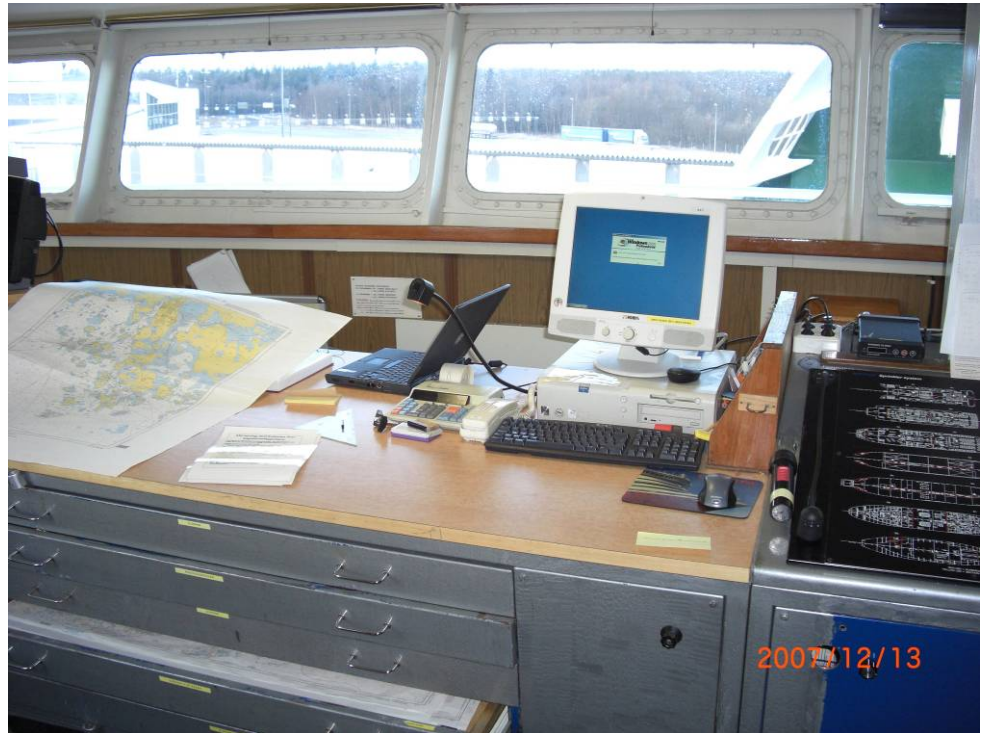
Datorskärmens placering

På bryggans babords sida fanns ett kartbord där en dator var placerad. Datorskärmen stod på kartbordet cirka 3 meter babord om centerlinjen och var vänd akteröver.

Datorskärmen var placerad på kartbordet och vänd akteröver. När 2:e styrman stod vid skärmen hade han ansiktet vänt förut. Om hade han lyft blicken något under de senaste minuterna före grundstötningen så hade han också märkt att kursen ledde mot grund. Uppenbarligen har han varit så koncentrerad på och upptagen av datorskärmen att han helt tappade tidsuppfattningen. 2:e styrman har uppgett att han endast har luddiga minnen om tiden från att han gick till datorskärmen tills befälhavaren kom in på bryggan.

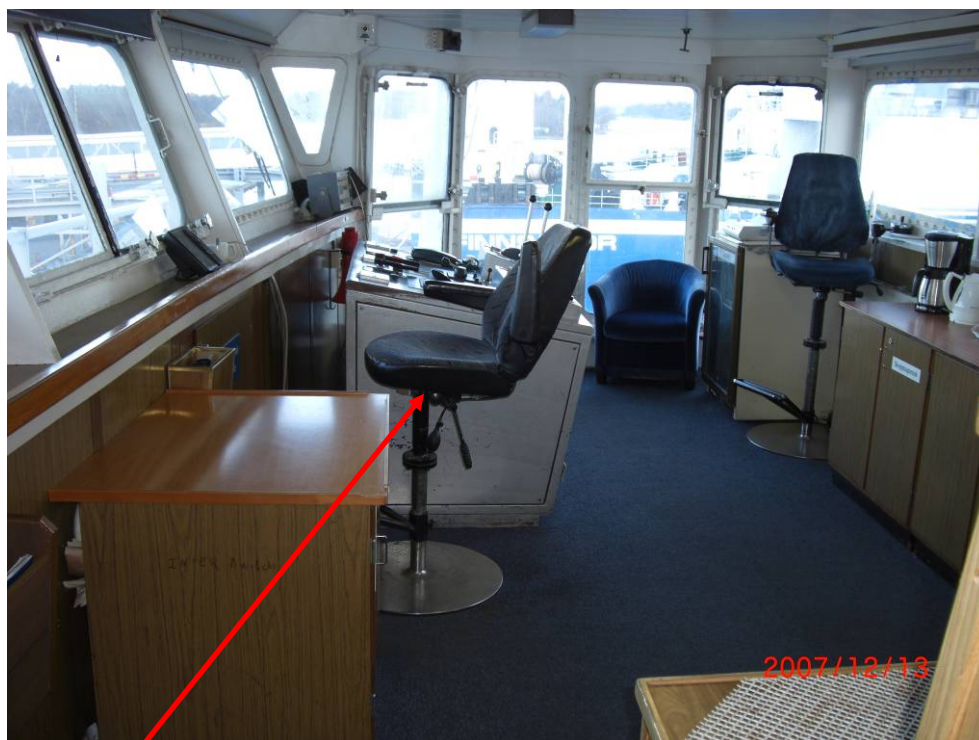
Stolen där utkiken satt

Utkiken kom till bryggan cirka klockan 13.55. Han såg då att 2:e styrman stod och arbetade vid datorn. Kort därefter kom överstyrman upp till bryggan. Utkiken satte sig i en stol på bryggans styrbords sida. Överstyrman hade frivakt och satte sig i en fåtölj längst ut på styrbords sida och läste i en tidning. Han var vänd med ansiktet snett akterut in mot bryggan och hade från platsen ingen sikt förut.

Under den tid utkiken fanns på bryggan höll han inte utkik i enlighet med vakthållningsföreskriftens intentioner.

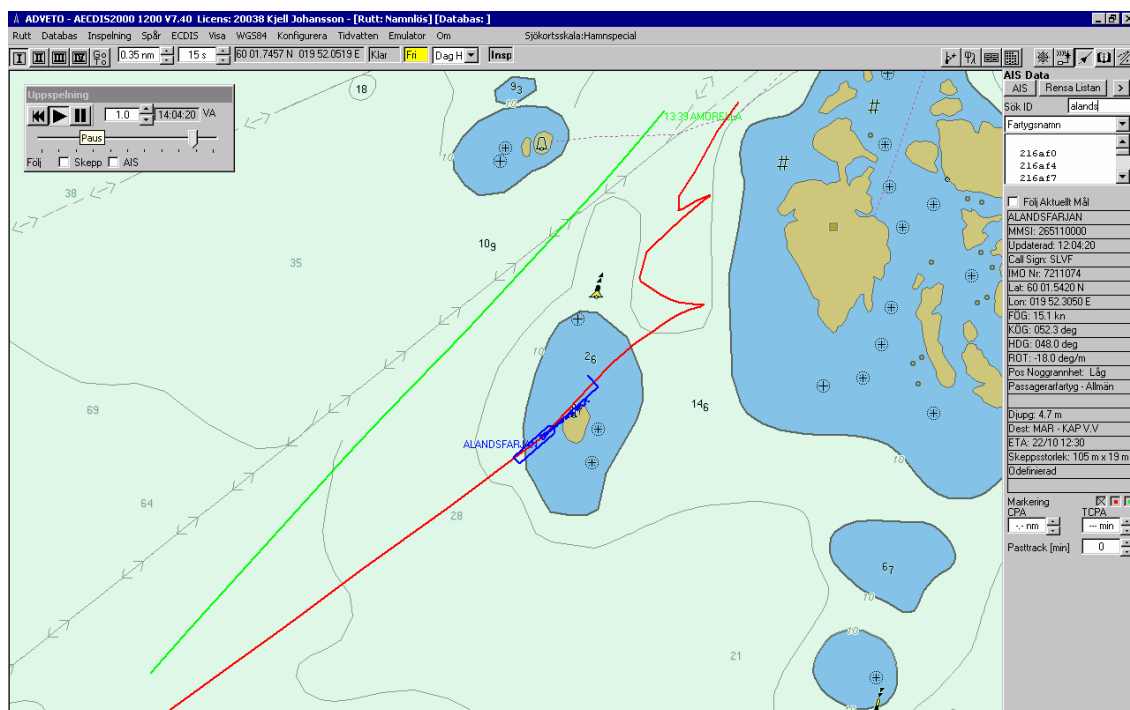
Positionen omedelbart före grundstötningen

Av AIS och Ålandsfärjans VDR har kunnat utläsas att fartyget under resan över Ålands Hav inte hade någon nämnvärd avdrift. Från det att 2:e styrman klockan 13.48 girade 2° styrbord tills händelsen inträffade utsattes fartyget för cirka 3 graders avdrift sydvart. Denna avdrift medförde att fartyget kom att framföras på en kurs som ledde mot Marbådan och grundstötningsplatsen.

När befälhavaren kom in på bryggan såg han genast att Ålandsfärjan hade kurs mot och var så nära Marbådan att en grundstötning var oundviklig. Avståndet till Marbådan var cirka 200 meter när han anlände till bryggan cirka 30 sekunder före händelsen. Befälhavarens första åtgärd blev att springa till manöverpulpeten på styrbords bryggvinge där han drog full back först på styrbords maskin och omedelbart därefter också på babords maskin för att i vart fall få ner farten. När fartyget tog grund nödstoppade befälhavaren styrbords maskin för att propellern, om den skulle slå i grundet, skulle få så liten skada som möjligt. Av vad som kan utläsas av AIS och VDR så vred fartyget sig vid grundstötningen först cirka 9 grader åt babord och sedan tillbaka cirka 9 grader åt styrbord.

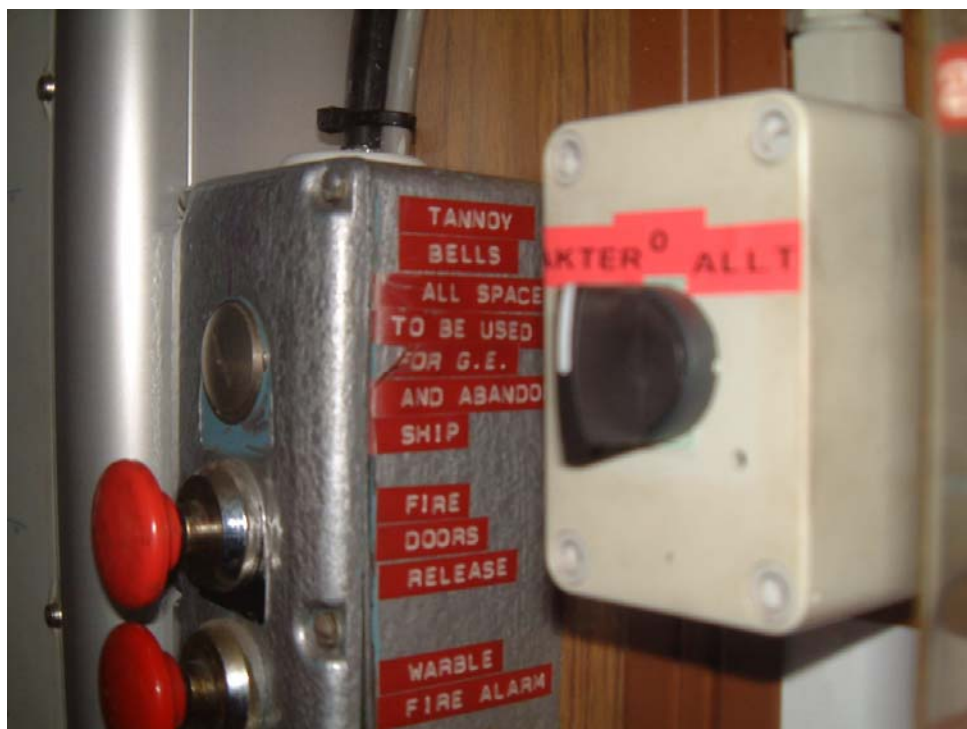
Knappen till stängning av branddörrar hade samma utformning som knappen till det variabla brandlarmet. Knapparnas lika utformning och placering har sannolikt medverkat till att knappen till larmet trycktes in samtidigt med att knappen till branddörrarna trycktes in.

Efter händelsen har knappen till det variabla brandlarmet tagits bort eftersom det inte fanns behov att ha den kvar. Att knappen vid händelsen fanns kvar berodde på att man vid en tidigare ombyggnad av alarmsystemet glömde att avlägsna den.

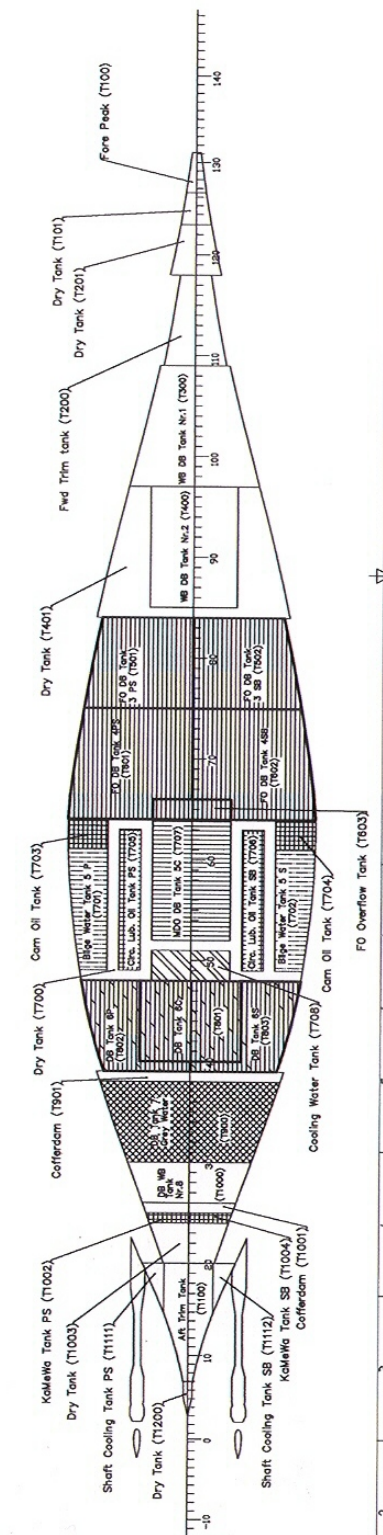
Fartyget fick omfattande intryckningar i botten. Sprickor och hål uppstod också i ett antal tankar. Vid händelsen vattenfylldes tankarna torr tank T401, vingtankar T411 och T412 styrbord, vattenballasttank T400, brännoljetank 3 styrbord, bränsletank 4 styrbord, bränsletank 4 babord som vattenfylldes via en crossoverlina. De bränsletankar som vattenfylldes var gamla bunkertankar som inte användes och därför var tomma.
