## Tutkintaselostus

C1/2008M

**MS OOCL NEVSKIY, karilleajo Harmajan eteläpuolella  
27.2.2008**

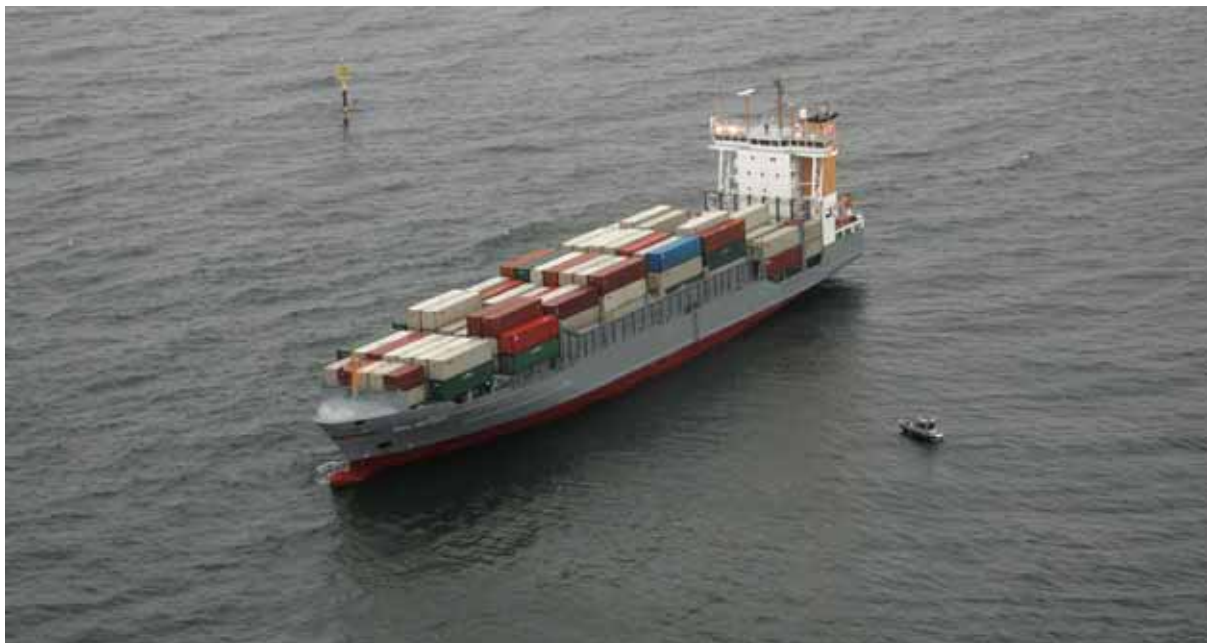
Kuva 1. OOCL NEVSKIY karilla, vierellään AV-005. (© Rajavartiolaitos / Vartiolentolaivue)

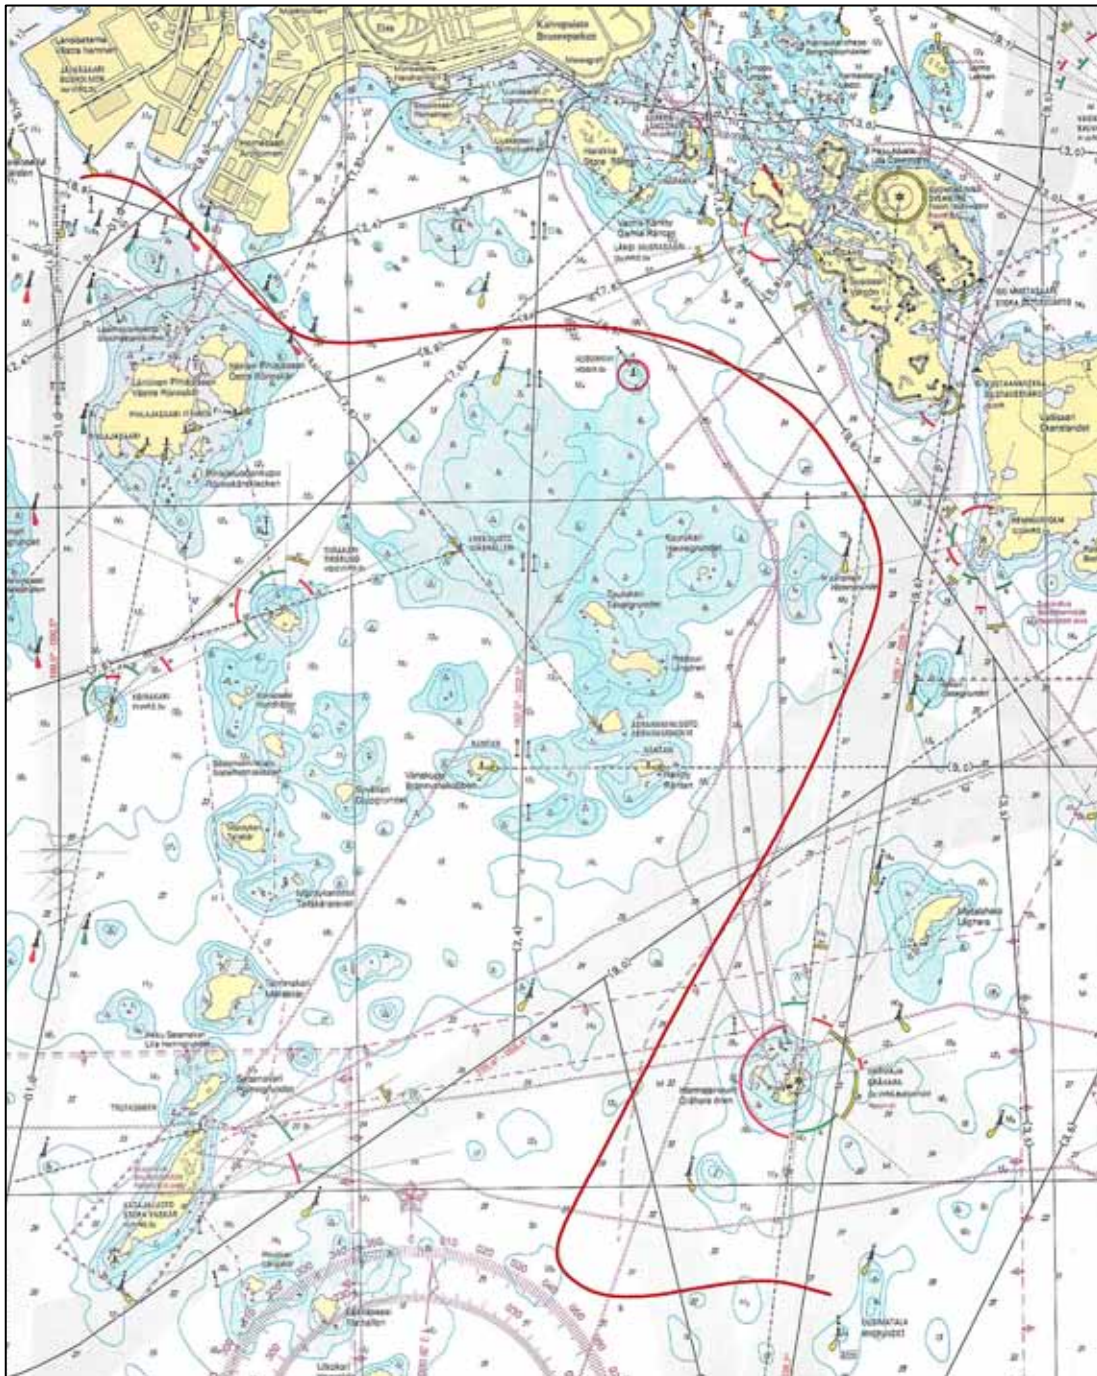
Kuva 4. OOCL Nevskiyn reitti Länsisatamasta Uusimatalle.

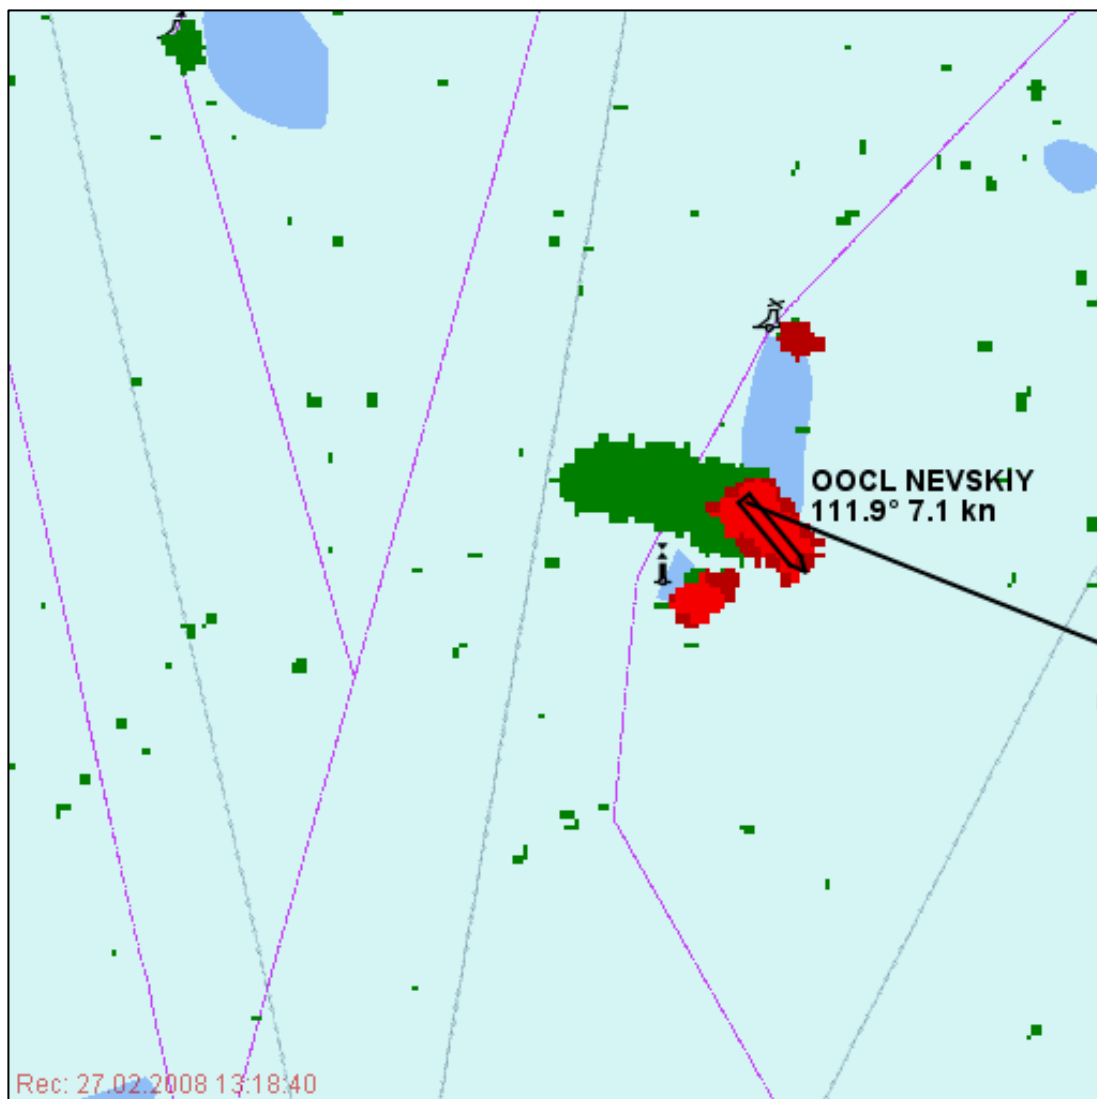
Luotsi seurasi aluksen kulkua vielä luotsiveneen AIS-näytöltä sekä katsomalla välillä taaksepäin kohti alusta. Muutaman minuutin kuluttua hän huomasi, että AIS-näyttö osoitti aluksen suunnaksi 075° ja nopeudeksi 10 solmua. Tämä vei alusta luotsin mielestä liiaksi itään, ja hän pyysi VTS:ää informoimaan alusta. Myös VTS totesi aluksen ajautuvan kohti Uusimatalaa, joten se kutsui alusta. Kahden kutsumisen jälkeen alukselta vastattiin, jolloin VTS pyysi *"could you take astern please... right away"* eli *"ottakaa koneella taakse... välittömästi"* sekä varoitti *"You are heading for shallow waters"* eli *"olette ajamassa matalikolle."* Melkein välittömästi tämän jälkeen VTS toisti pyynnön *"Full astern please"* eli *"ottakaa koneella täysillä taakse"*, minkä alus tekikin. Toimenpide ei kuitenkaan estänyt OOCL NEVSKIYä ajautumasta karille noin seitsemän solmun nopeudella. VTS-tallenteen mukaan ensimmäinen pohjakosketus tapahtui klo 13.18:40 ja alus liukui matalikolle.

Kuva 5. Kuva VTS-tallenteesta karilleajon hetkellä

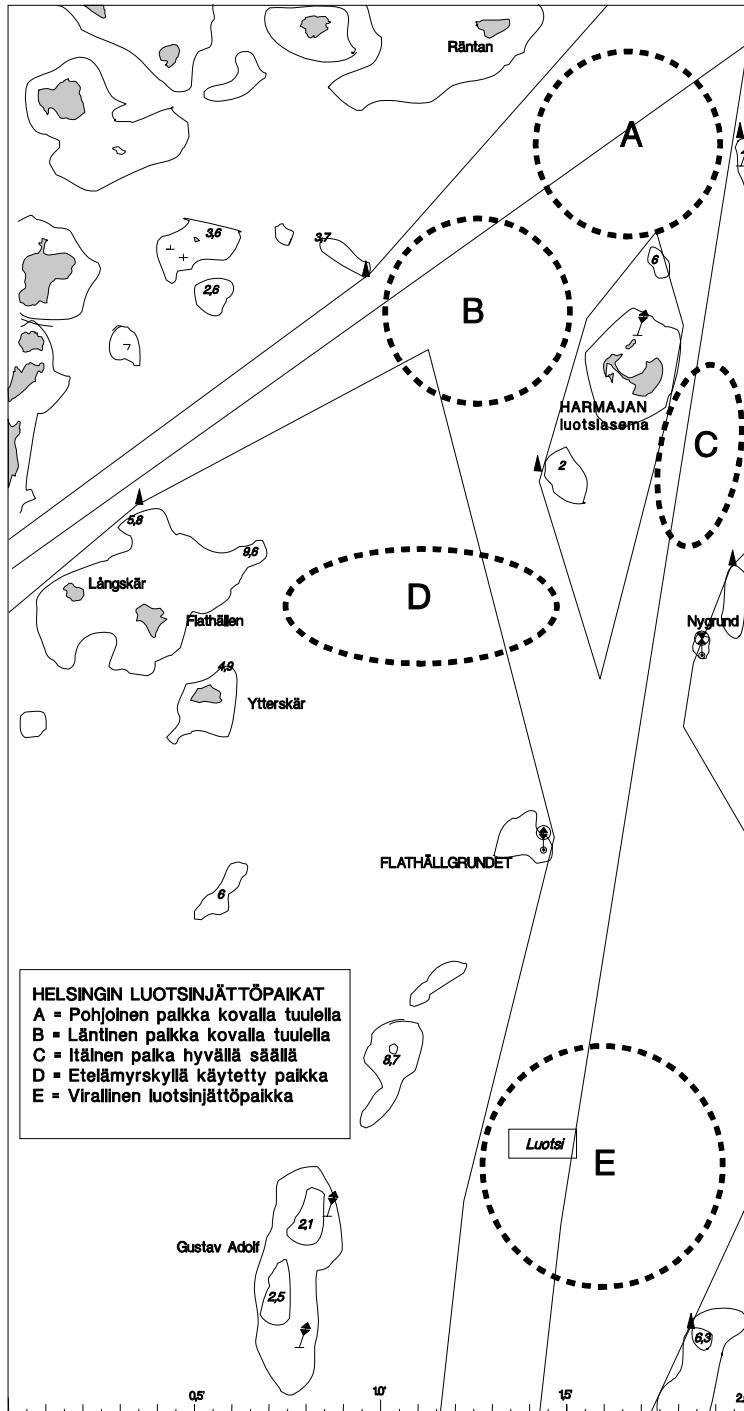
Kuva 6. Helsingin luotsinjättöpaikat. (Kuva 3 AURORAN tutkintaselostuksesta)

Luotsin mukaan luotsi jätetään etelän ja lännen välisillä tuulilla juuri Harmajan lounais-puolella (alue D) siksi, että virallisella luotsipaikalla (alue E) merenkäynti on tyypillisesti kovempaa ja aallokko noudattaa enemmän tuulen suuntaa. Virallisen luotsipaikan käyt-täminen on luotsin mukaan alukselle riskialtista, sillä väylän kapeudesta johtuen alueella ei ole juurikaan tilaa tehdä riittävää suojaa luotsiveneelle. Ilman riittävää suojaa luotsi-vene ei pysy turvallisesti laivan kyljessä ja luotsin on lähes mahdotonta päästä luotsive-neeseen. Talvella on olemassa myös luotsiveneen jäätymisriski vesiroiskeiden johdosta.

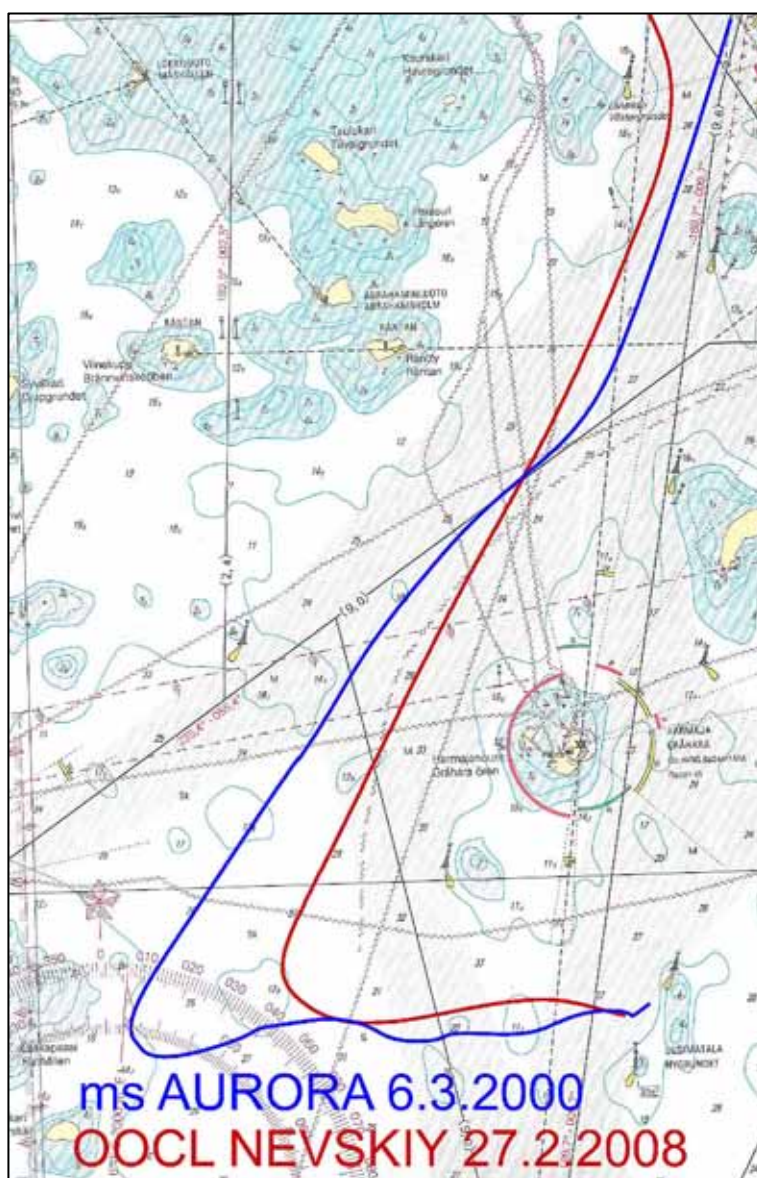
MS AURORA ajoi 6.3.2000 samalle Uusimatala-matalikolle kuin OOCL NEVSKIY. Vertailemalla OOCL NEVSKIYn kulkemaa reittiä ja ms AURORAn reittiä havaitaan luotsin-jätön tapahtuneen samanlaisen suunnitelman mukaisesti. Molemmissa tapauksissa nou-datettu jättösuunnitelma ei ollut mitenkään poikkeuksellinen tai harvinainen. Tapaukset osoittavat, että mikäli häiriötekijöitä syntyy luotsinjätön aikana tai sen jälkeen, ei turva-marginaaleja ole paljoa, kun alus asetetaan poikittain väylän kulkusuuntaan nähden.

Kuva 7. OOCL NEVSKIY ja ms AURORA.
