## Tutkintaselostus

D10/2008M

# Hinaaja ROLLE, uppoaminen Paldiskin Eteläsatamassa Eestissä 2.10.2008

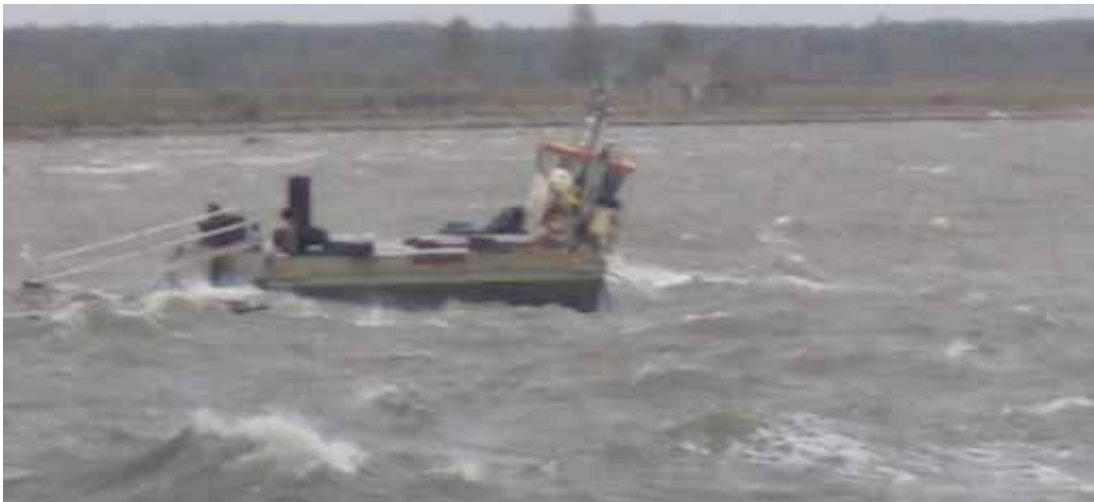
Kuva 3. Hinaaja ROLLE klo 13.35 (kameran ilmoittama aika<sup>12</sup>) kiinnitettynä Terra Maren ponttoniin. Todennäköisesti R-Towing Oy:n hinaaja LENNEstä otettu kuva.

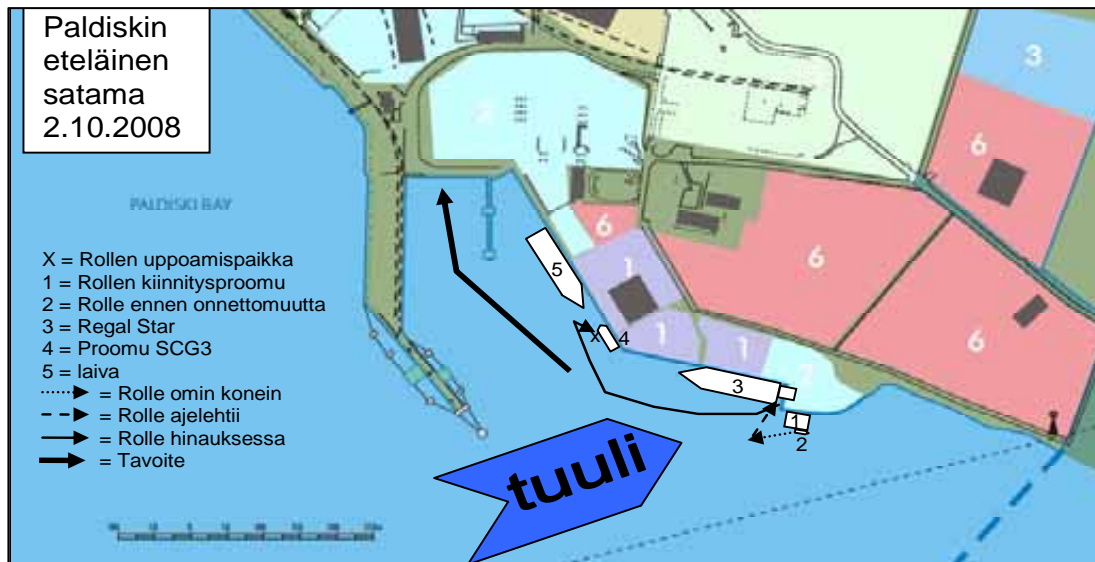
Kuva 4 ROLLEN onnettomuustilanne. Aallokolla ei ollut estettä onnettomuuden alkuvaiheessa. Uppoamispaikalla laituriuloke suojasi jo aallokolta.

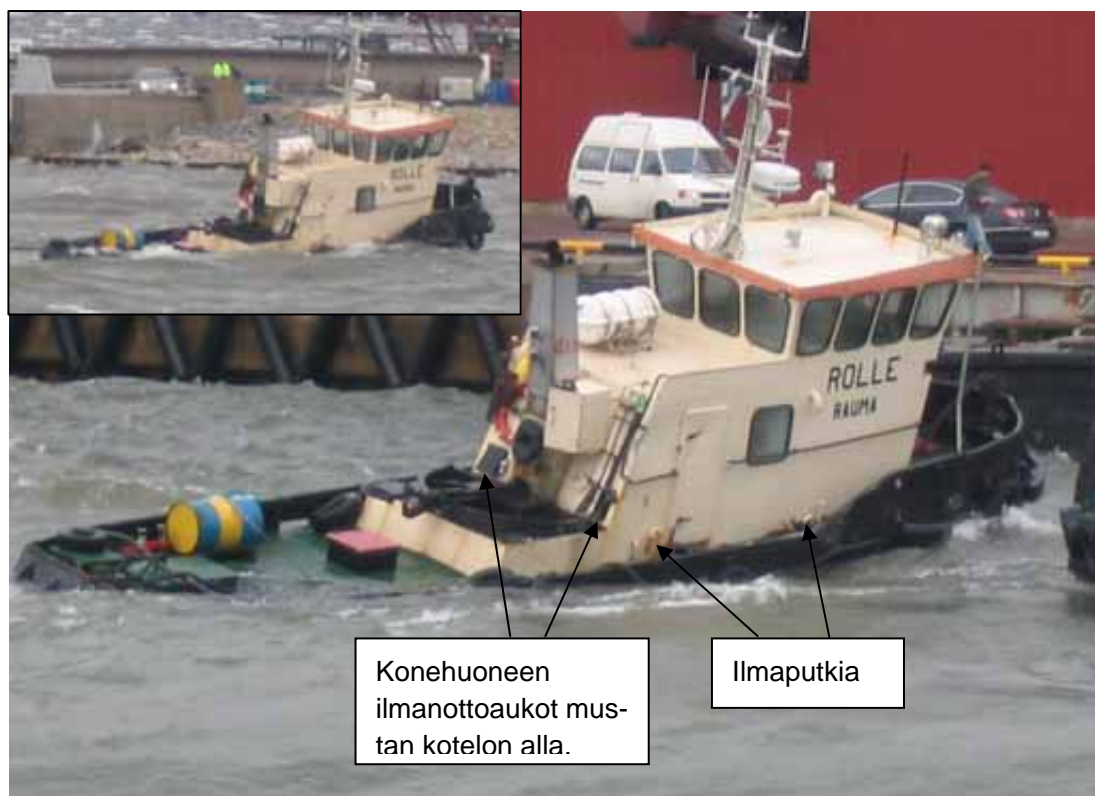
Kuva 5 ROLLE noin 10 minuuttia ennen uppoamistaan laiturin ja proomu SCG3:n luona. Pienemmässä kuvassa tilanne on vielä hinauksen alussa viisi minuuttia aiemmin. Vuodot ovat vielä edenneet hitaasti. Näkyvissä olevat ikkunat näyttävät ehjiltä. Oven yläosa ja rakennuksen peräkulma ovat saaneet kolhuja. (Katso myös. kuvaa 14).

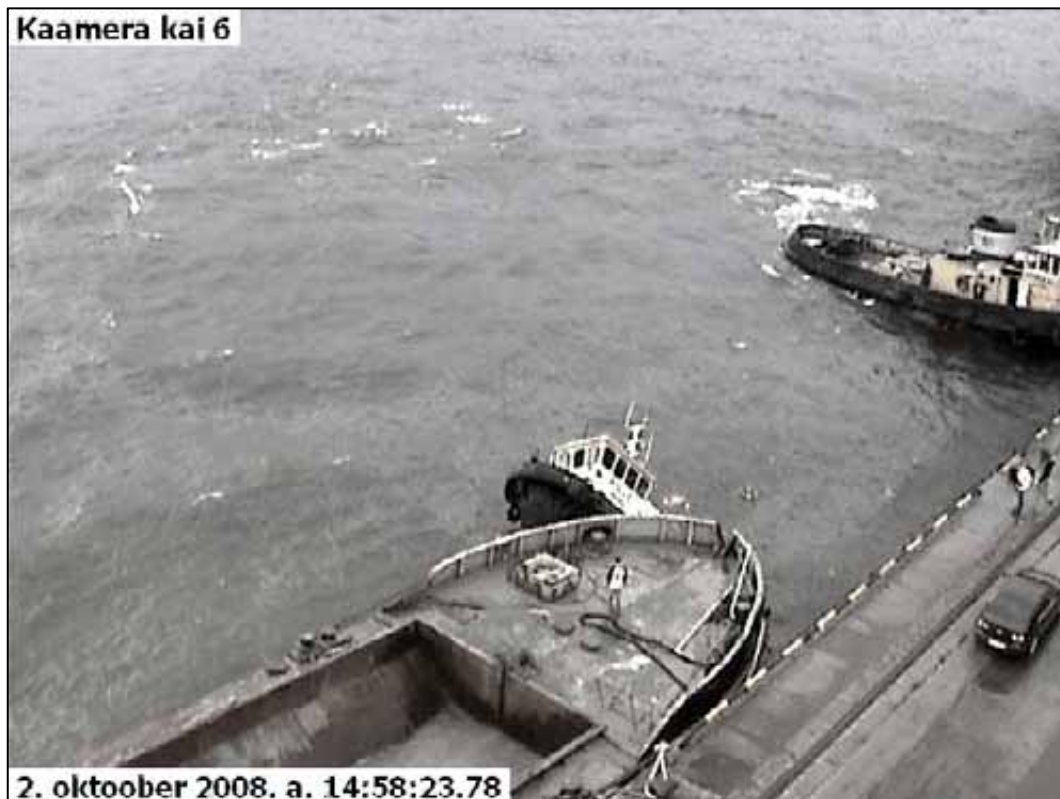
*Kuva 6 ROLLEn uppoamisen videotallenteen kuvaa. Noin kaksi minuuttia ennen uppoamista. Taustalla hinaaja AMIRAALI. Videon pituus on noin 9 minuuttia.*

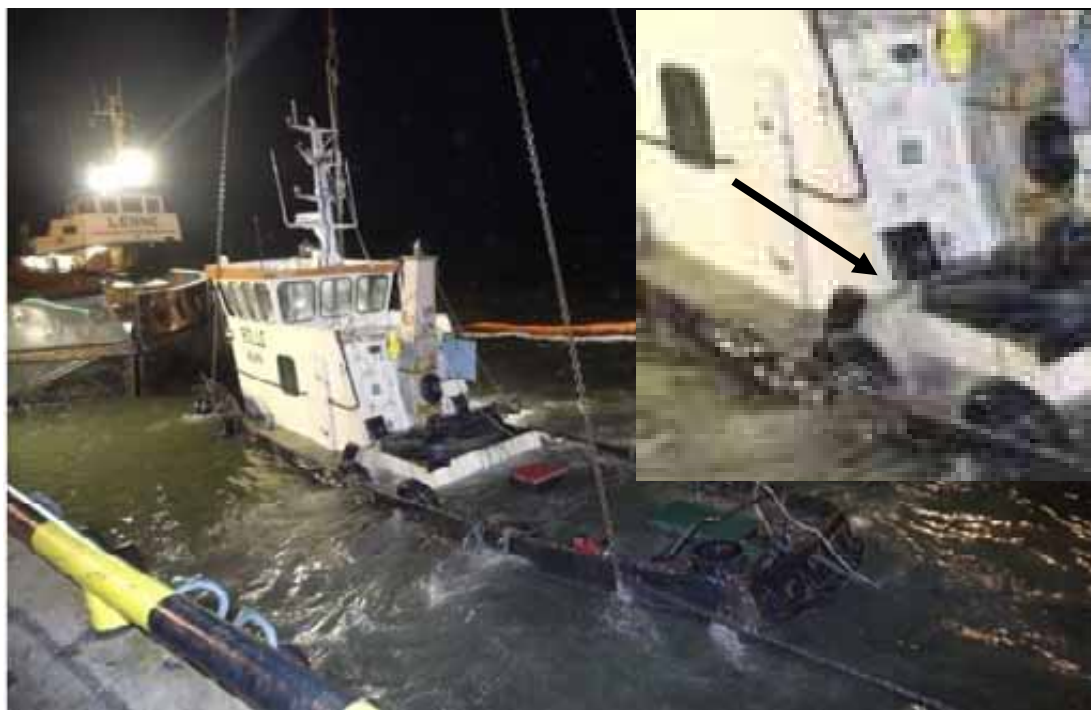
Kuva 7. ROLLEn nosto menossa illalla 2.10.2008. Eestin onnettomuustutkijoiden raportista saatu kuva. Kuvasta on suurennettu osa, jossa näkyy konehuoneen ilmaottoaukosta valuva vesi.

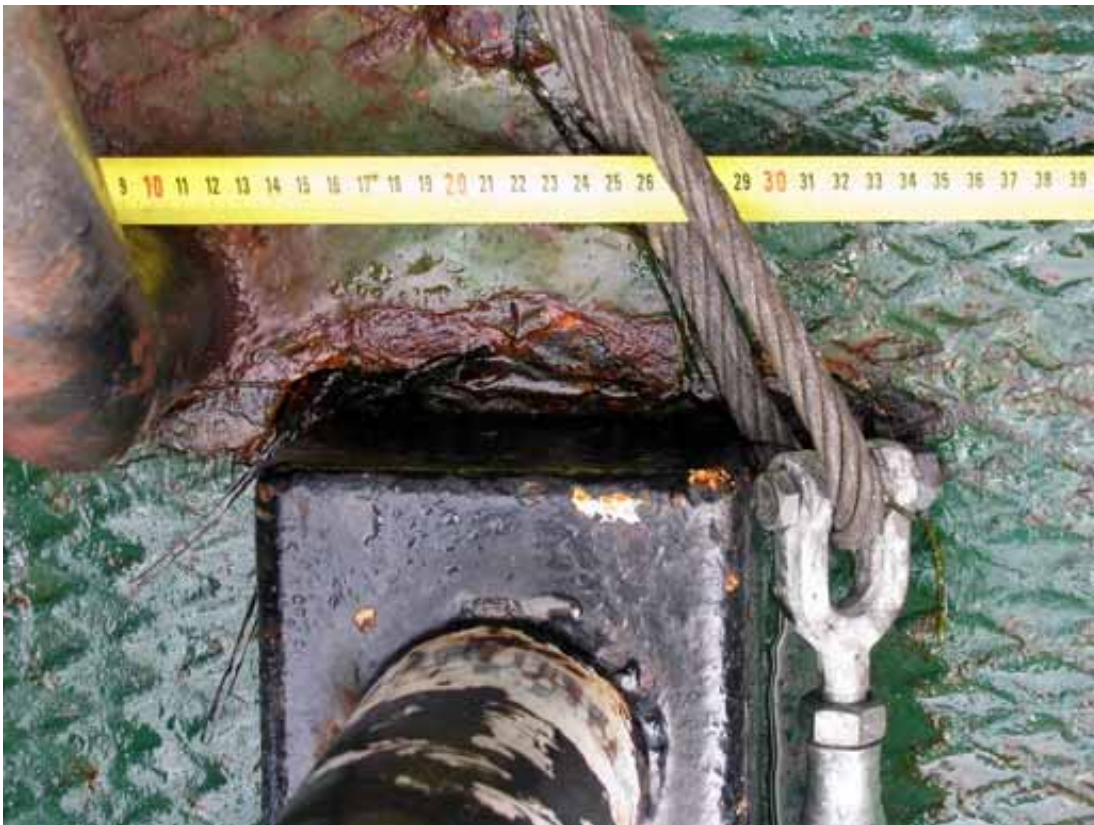
Kuva 8. Eestin tutkijoiden ottama kuva perän pollarin repeämispaiasta.

ROLLEn peräkansi oli aluksen keinuessa vaihtelevassa määrin veden peitossa johtuen  
aluksen pienestä varalaidasta ja matalasta partaasta. Peräkannen repeämästä perän  
pollarin luona vettä alkoi valua peräpiikkiin, joka täyttyi noin 10 minuutissa, koska re-  
peämä oli lähes jatkuvasti veden alla. Peräpiikistä johti tyhjennysputki konehuoneen  
pilssiin, josta sinne kertyneen veden tyhjennystä varten oli käsipumppu. Tyhjennysput-  
ken venttiili oli auki, minkä johdosta konehuone alkoi täyttyä. Pelkän peräpiikin täyttymi-  
nen ei olisi riittänyt upottamaan ROLLEa.

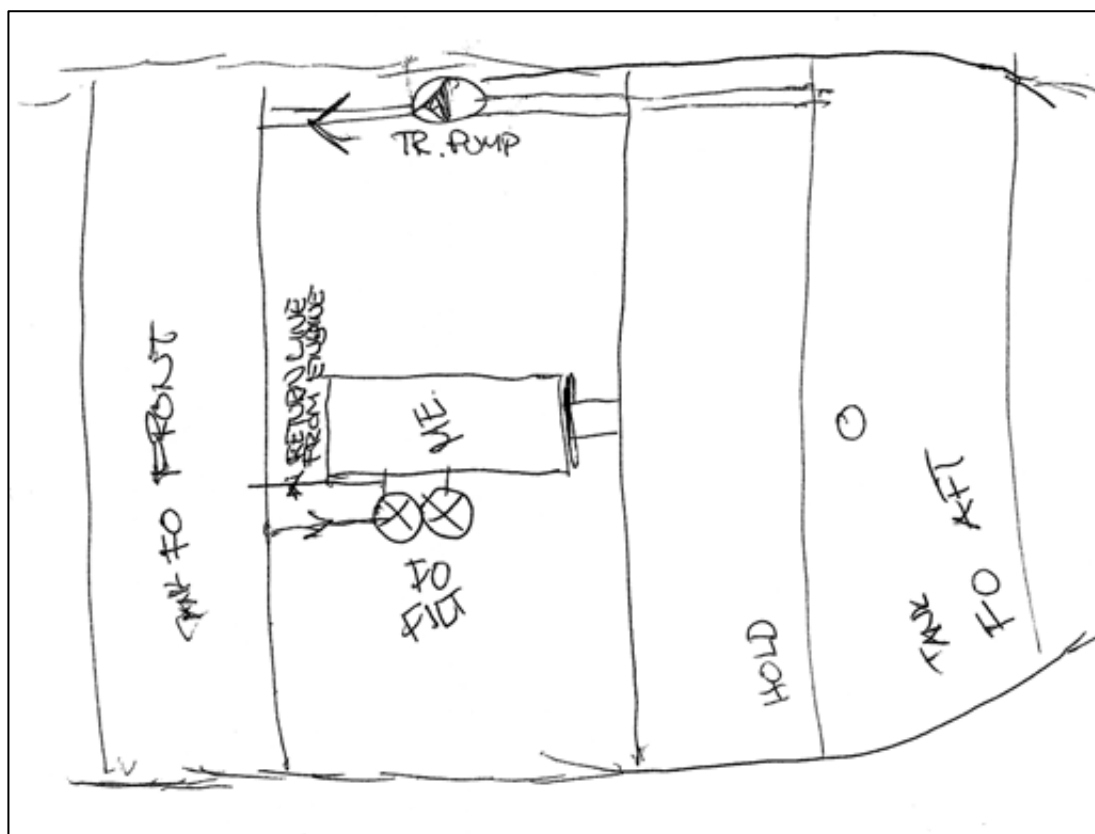
<sup>11</sup> Rauma Catan edustajan oletus on, että polttoainetankkiin oli ehtinyt kerääntyä vettä, joka painui tankin pohjalle, josta koneen ottaessa polttoainetta, vesi tukki suodattimen ja kone ei saanut polttoainetta.

Aluksen omistaja tarkasti polttoainejärjestelmän ja totesi, että polttoainepumpussa oli polttoainetta, mutta suodattimissa oli vettä. Omistajayhtiön polttoainekaavion luonnos on ohessa, kuva 9.

Kuva 9. ROLLEn polttoainekaavioluonnos.

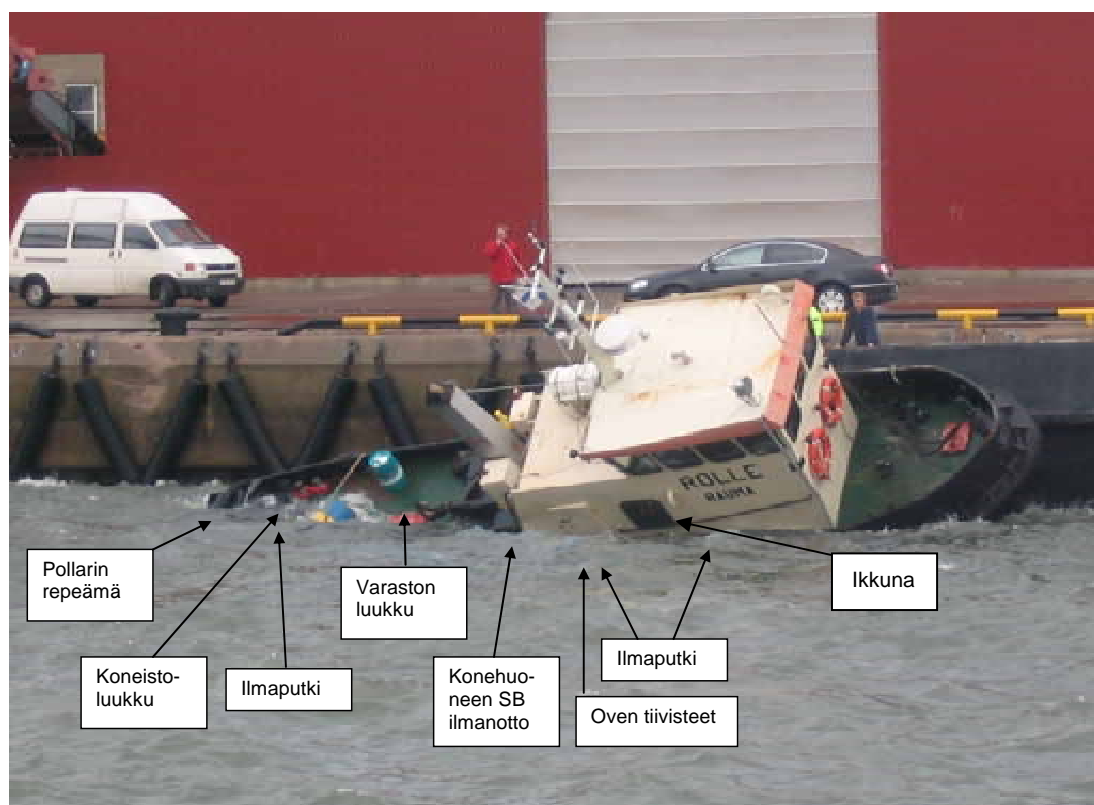
Kuva 10

*Rolle noin 7 minuuttia ennen uppoamista. Kuvaan on merkitty mahdolliset vuotoaukot. Osa niistä on jo veden alla. Vertaa kuvaa kuvaan 5, joka on otettu noin kolme minuuttia aiemmin. Keskimäinen etuikkuna näyttää sisään painuneelta, mutta rikkoontui vasta noston yhteydessä.*

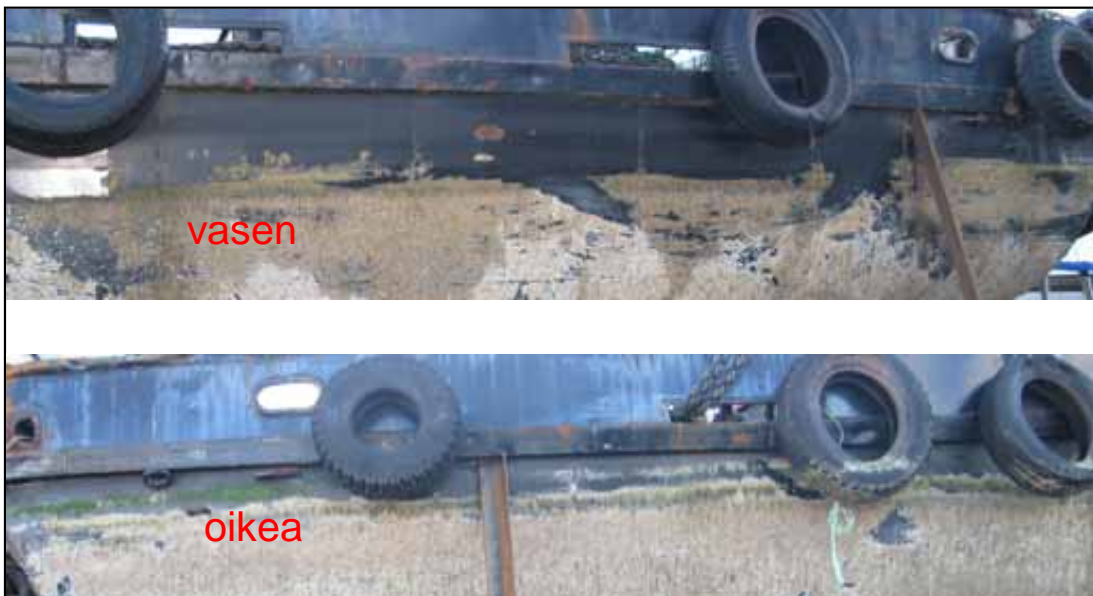
Kuva 11. ROLLEn vasen ja oikea kylki, joista on päätelty, että alus on ollut jonkin ver-  
ran kallellaan oikealle.

Alus oli kiinnitetty ponttoniin vasemmalta puolelta. Aallokko ja tuuli pääsivät siten vaikut-  
tamaan oikealta. Lisäksi alus oli pysyvästi hieman kallistuneena oikealle (kuva 11) ja il-  
maputket sijaitsivat oikealla laidalla. Näin ollen, ilmaputket joutuivat helpommin veteen  
kuin jos alus olisi kiinnitetty oikealta. Alus oli jätetty vaille valvontaa useaksi tunniksi,  
vaikka sää oli huononemassa. Kippari soitti Tallinnasta vasta kahden tunnin kulutta  
aluksesta lähdettyään. Muut alueella olevat alukset eivät kiinnittäneet huomiota tai eivät  
jostain syystä reagoineet voimakkaasti keinuvaan ROLLEen. Esim. toisen yhtiön hinaa-

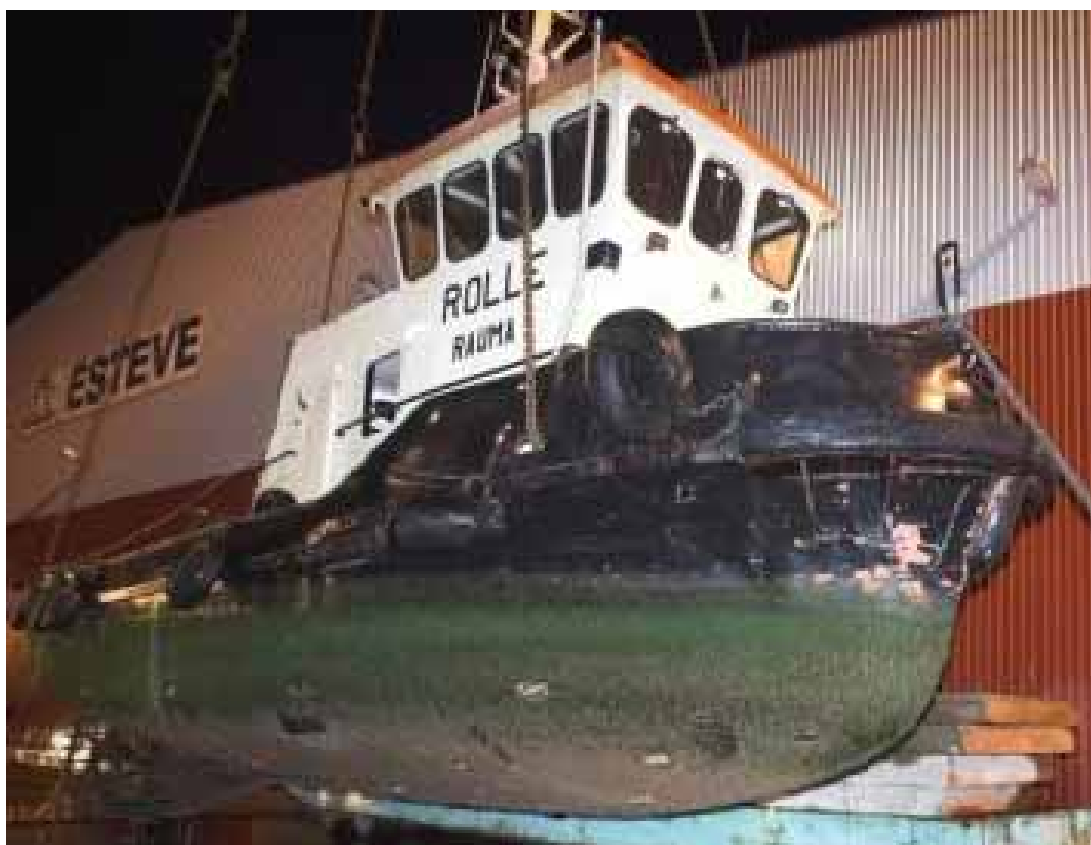
ROLLEn luukut, ovet ja ikkunat oli asianmukaisesti suljettu, minkä sukeltajat vahvistivat alusta nostettaessa. Myös ennen uppoamista otetuissa valo- ja videokuvissa nämä näyttivät hyvin suljetuilta. Ilmaputkien takaisiniskuominaisuuden toimintaa ei ilmeisesti pitkään aikaan ollut tarkastettu. Näin onnettomuuden eräs lähtökohta oli piilevänä olemassa.

*Kuva 12. ROLLE juuri vedestä nostettuna. Eesti Päevaleht, kotisivulta hakusanalla "puksiir Rolle" löydetty kuva. Oikeanpuolen alin ikkuna näyttää ehjältä.*

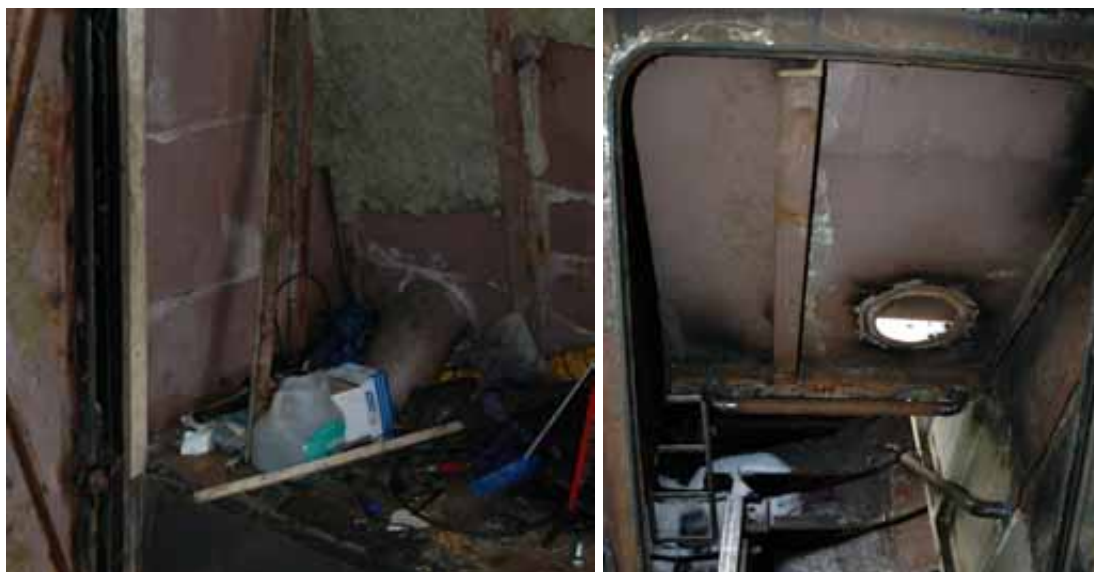
alle. Ilmanottoaukon laipion läpi menevä reikä on halkaisijaltaan noin 13 cm (kuvat 13a ja 13b) ja ne sijaitsevat toimiston perälaipiolla noin 65 cm korkeudella kannesta. Aukkoa suojaa teräksinen kotelo.

*Kuvat 13a ja 13b. Konehuoneen ilmanottoaukot oikealla (vasen kuva, alaskäynti konehuoneeseen) ja vasemmalla (oikea kuva, valmiissa aluksessa ilmanottoputki jää laatikoston sisään). Reiän halkaisija on noin 13 cm ja sen alareunan etäisyys kannesta on noin 65 cm. Kuvat on otettu ROLLEn peruskorjauksen aikana keväällä 2005.*

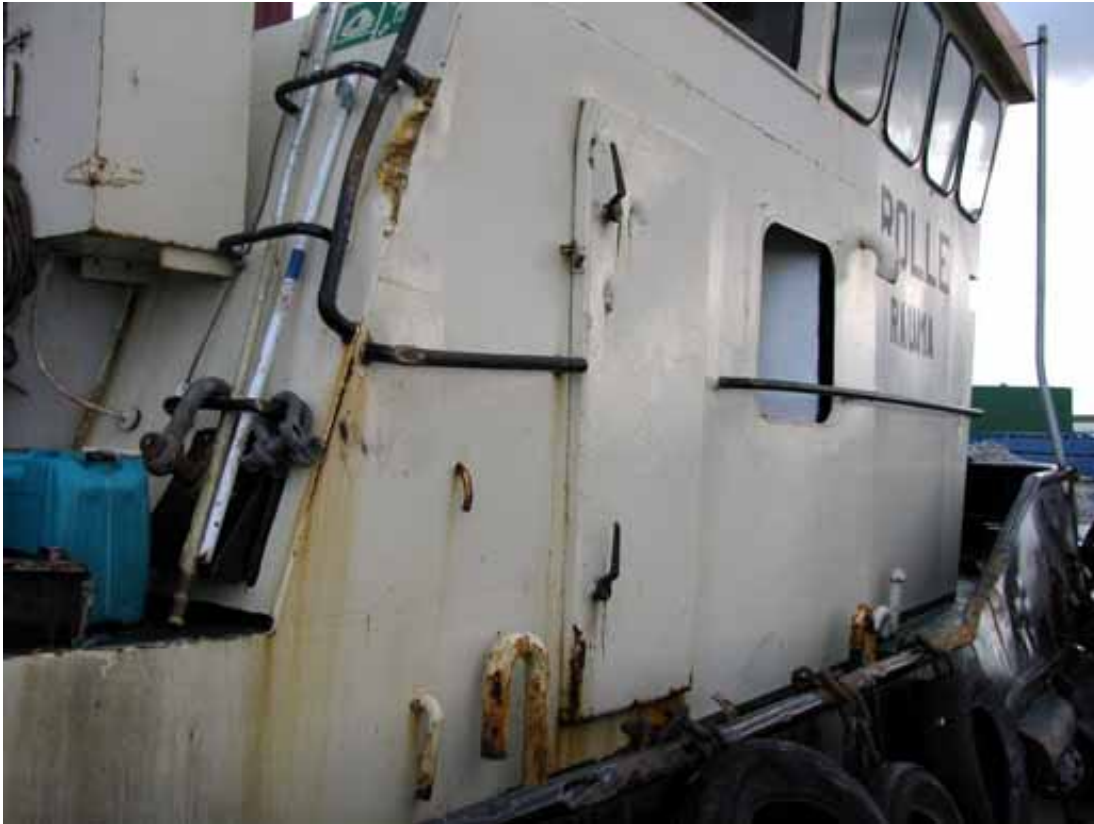
**REGAL STARiin törmäyksen jälkeen.** Törmäyksen yhteydessä ROLLEn peräkanteen syntyi repeämä ennen kuin REGAL STARin peräramppi ehdittiin nostaa. Aallokko kei-  
nutti ROLLEa ja sen kansirakennuksen oikea puoli törmäili REGAL STARin perälaidoi-  
tukseen. Tällöin mm. ROLLEn toimistoon johtava oikeanpuoleinen ovi vaurioitui, mutta  
ei oleellisesti menettänyt tiiveyttään. Oven viereinen ikkuna saattoi vaurioitua myös.  
Nämä kohdat ovat kuitenkin niin korkealla, että niillä oli merkitystä vasta uppoamisen  
loppuvaiheessa.

Kuva 14. Nostetun ROLLEN kansirakennuksen oikeaa laitaa. Oven yläosan korkeudelle näyttää tulleen kolhuja kontaktista REGAL STARin kanssa. Alaikkunallasi on poistettu, se vaurioitui joko kontaktin yhteydessä, uppoamisen tai ylösnoston aikana.
