## Tutkintaselostus

B1/2009M

### **MS OOCL NEVSKIY, kuolemaan johtanut putoaminen alukselta lastinkiinnityksen yhteydessä 13.2.2009**

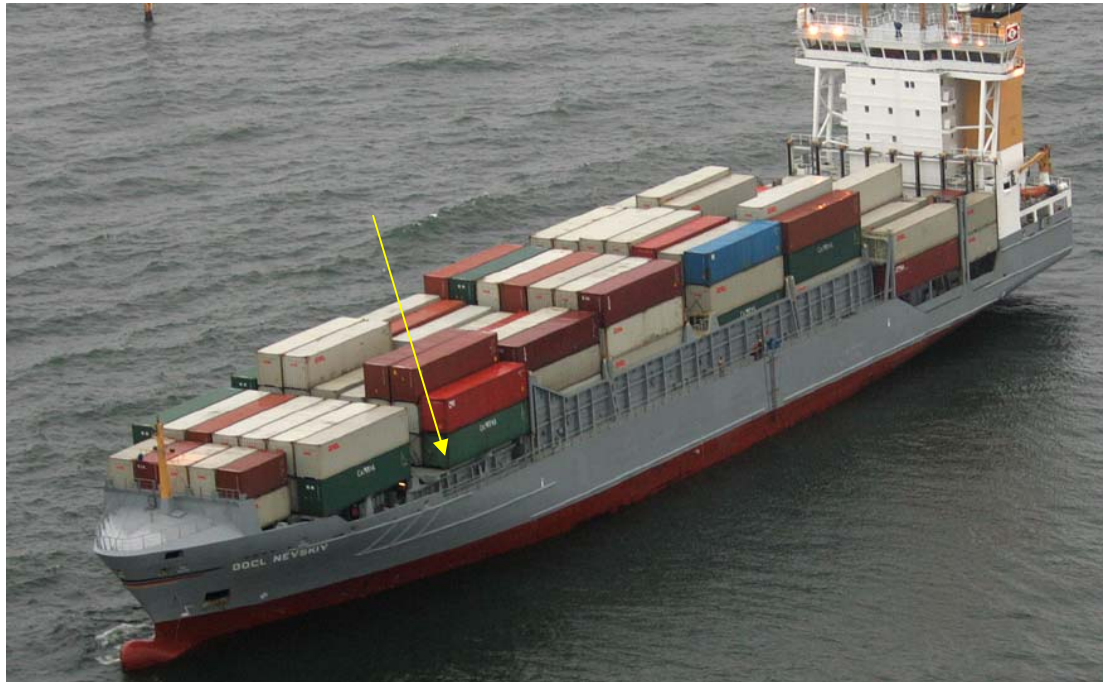
Aluksella onnettomuuden tapahtumapaikka oli aluksen keulaosassa PB -puolella ruuman no: 2 kansiluukun päällä.

Kuva 4. Keltainen nuoli osoittaa matruusin putoamispaikan (© Rajavartiolaitos).

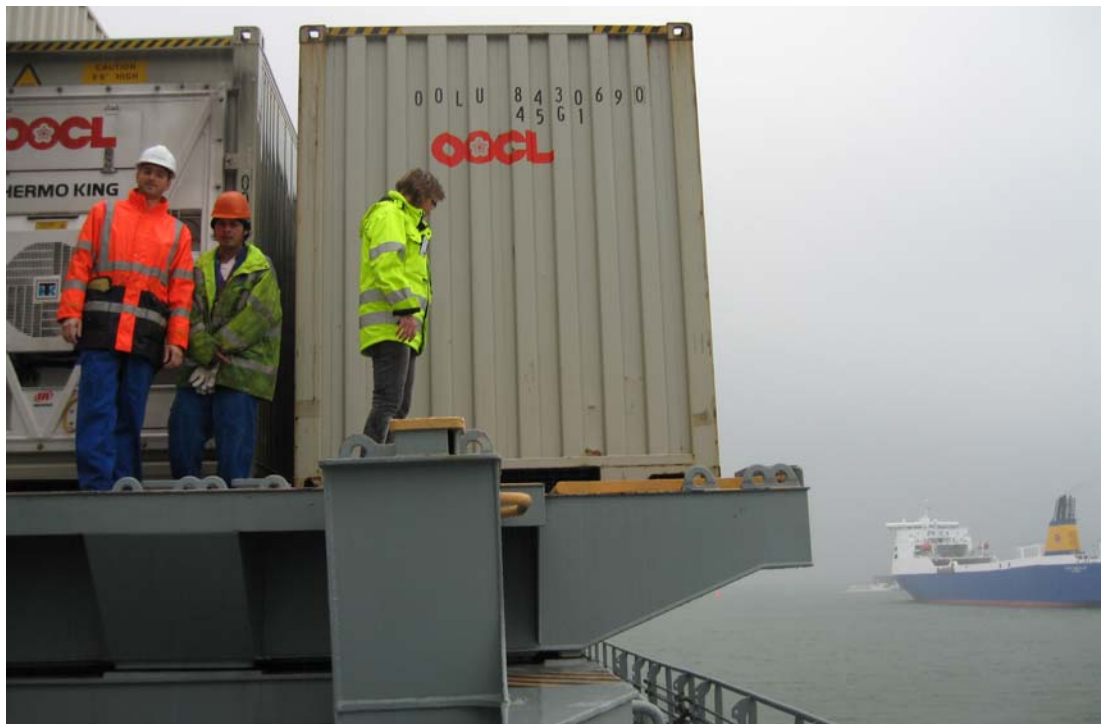
Kuva 5. Putoamispaikka kuvattuna jälkikäteen Göteborgin satamassa (Sjöfartsin-spektion, Sverige).

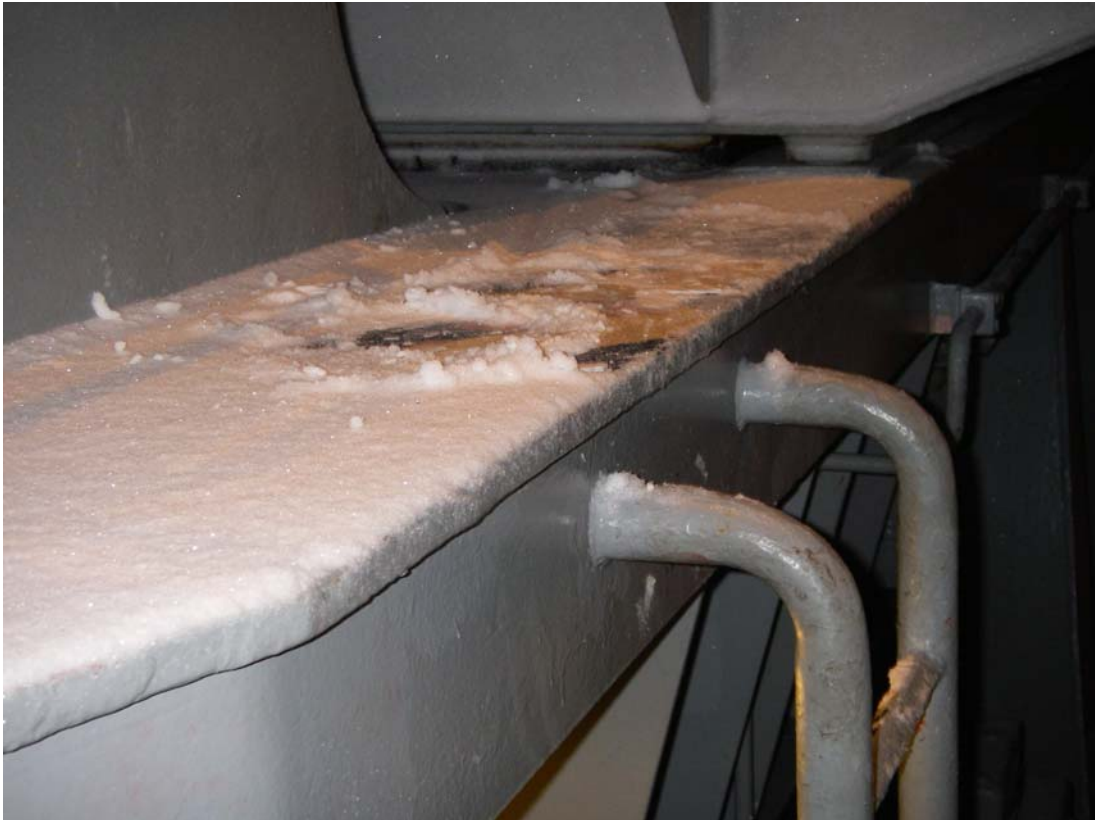
Ilman lämpötila oli -7°C, pilvistä, satoi kevyttä pakkaslunta. Merenpinnalla oli 10–15 cm rikkoutunutta, yhteen jäätynyttä jäätä.

Kuva 6. Putoamispaikka kuvattuna onnettomuusyönä (Kotkan poliisi).

Aluksen kannelta otetuissa kuvissa näkyy selvästi kannella oleva ohut lumikerros. Se tekee kannen erityisen liukkaaksi.

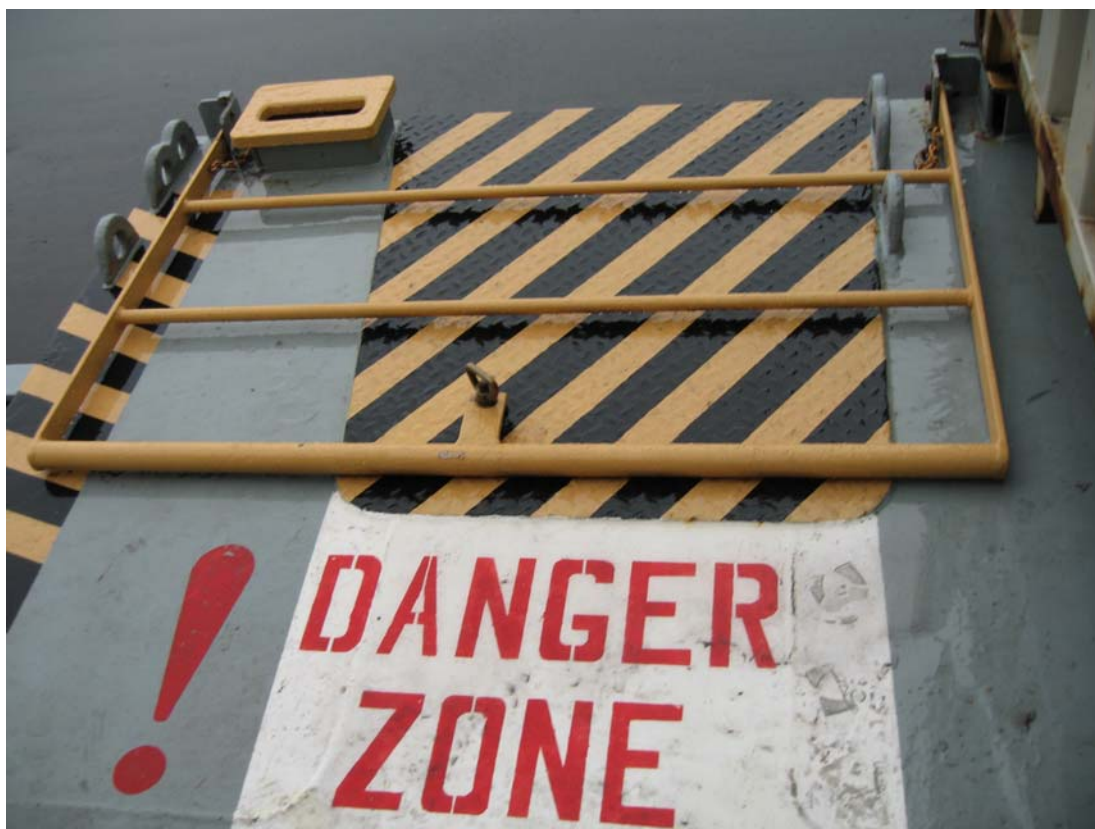
Kuva 7. Onnettomuuspaikalle lisätty kaide ja varoitusmaalaus, aluksen SB-puoli..

Aluksella on tehty ainakin kyseisen putoamiskohdan suojaus/kaide ja danger zone maalaus. Ruotsin merenkuluviranomaiset kävivät aluksella onnettomuuden jälkeen Onnettomuustutkintakeskuksen pyynnöstä ja ottivat valokuvia. Alla olevista kuvista näkyy muutokset, joita on tehty. Työskentelypaikalle on lisätty kaide ja alue on maalattu selvästi erottuvaksi vaaralliseksi alueeksi.

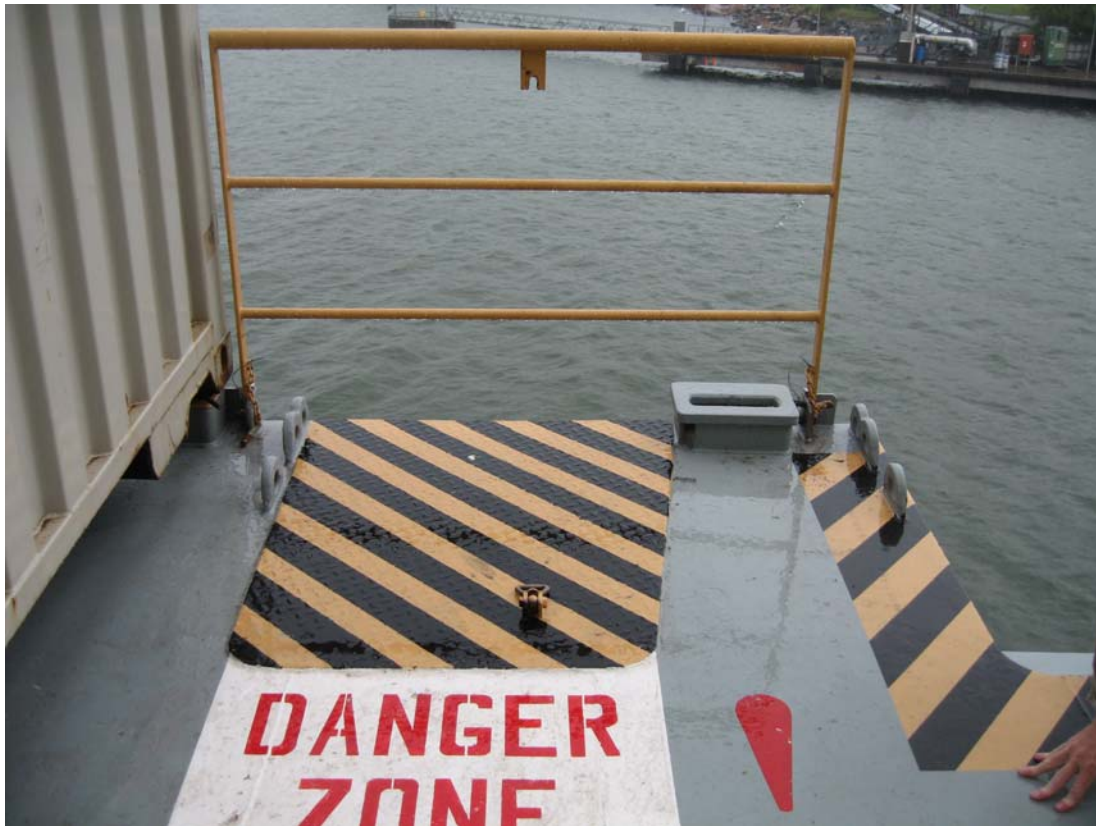
Kuva 8. Kaide pystyyn nostettuna aluksen BB-puoli.

Kun kaide on nostettu pystyasentoon, putoamissuoja lisää turvallisuutta huomattavasti.
