Tutkintaselostus

B2/2009M

Hinaaja SPUTNIC, hinauksessa olleen kaivinkonetta kuljetaneen lautan kaatuminen Luodossa 29.5.2009

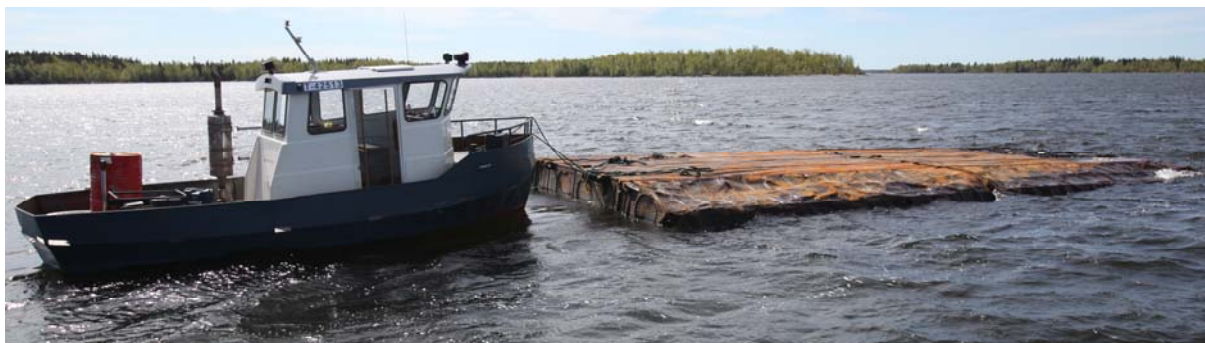
Kuva 1a. Hinaaja SPUTNIC on kiinnitettyä kaatuneen lautan keulaan. Kokkolan poliisi on ottanut tämän kuvan 29.5 klo 11.48, hieman yli 2 tuntia onnettomuuden jälkeen. (Alukset olivat ajatuneet noin 700 m itään ja lautta oli ankkuroitu).

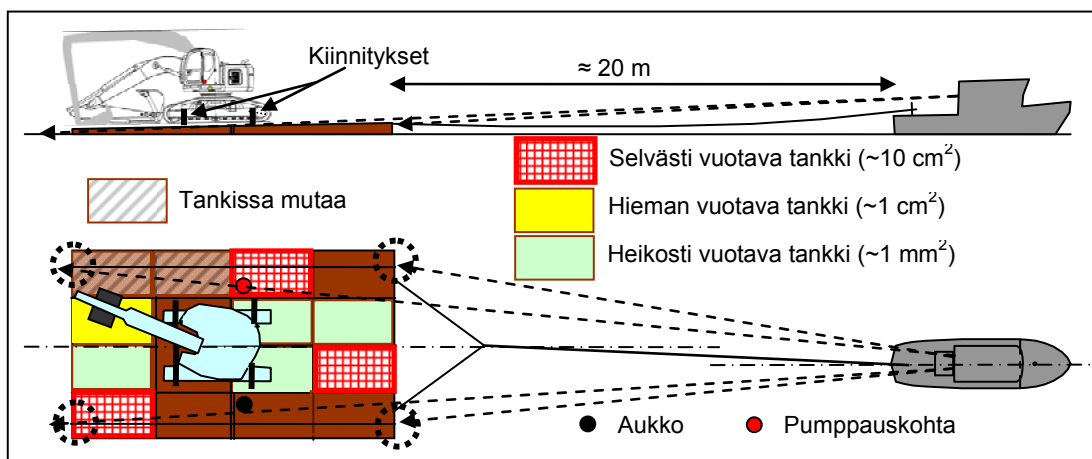
Kuva 7. Hinausjärjestely. Kuvassa vuotavat tankit ja vuotavien reikien koko, pumppauskohta, avoin aukko ja kaivinkoneen kiinnitys, samoin kuin näkymä lautan kriittisiin kulmiin. Alusten väliseksi etäisyydeksi on ilmoitettu noin 20 m.

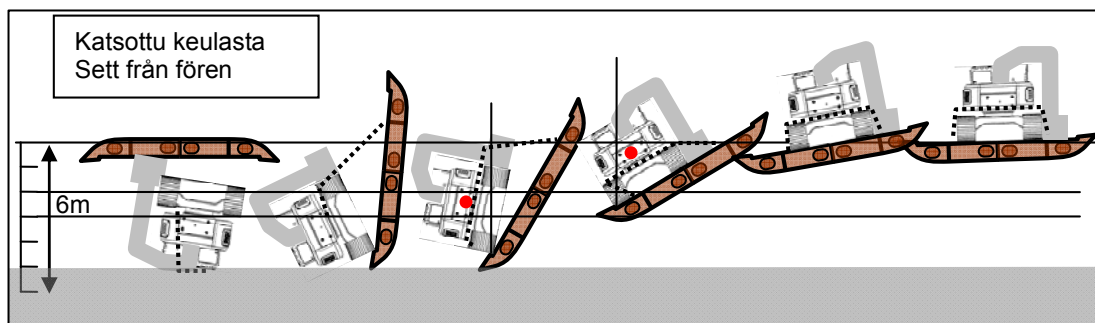
Kuva 8. Mahdollinen kaatumisen kulku. Kaivinkoneen ovi on kuvassa vasemmalla puolella, lautan ollessa pystyssä. Kiinnityksen irtoamistapa on arvelua. Kuva ei esitä siirtymistä sivusuunnassa. Kaivinkone alkaa kaatua, kun sen painopiste ohittaa pystysuoran viivan, joka on piirretty telaketjun tukipisteestä alkaen, näytetty kuvassa.

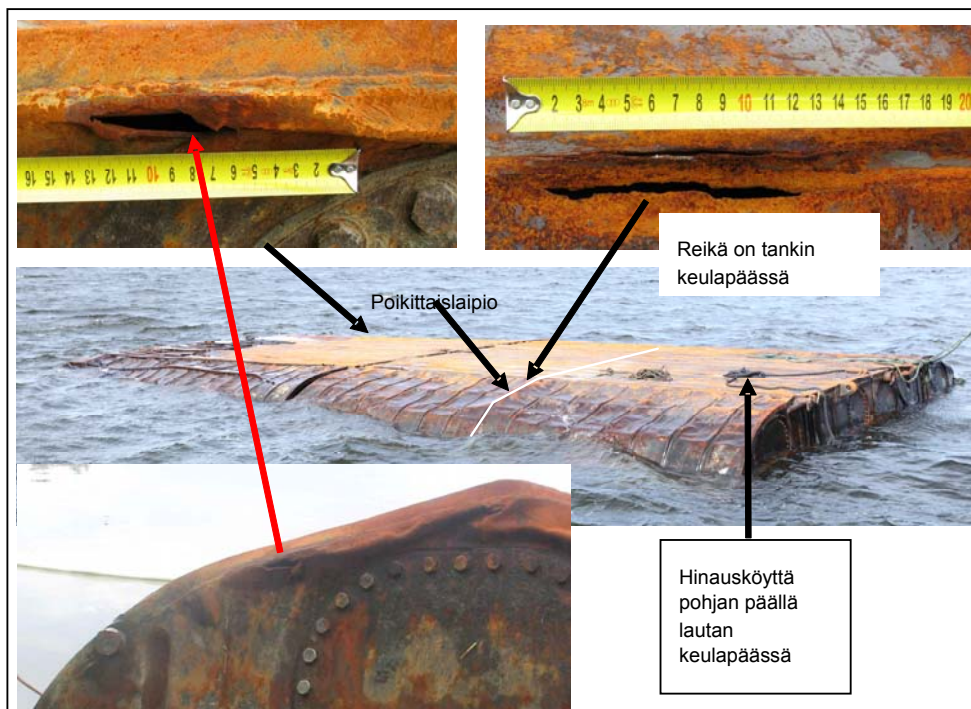
Hinaaja ei kärsinyt vaurioita. Lautta oli heikossa kunnossa jo ennen onnettomuutta. Siirtojen, purkamisen, käännön ja ylösnoston yhteydessä se sai lisää kolhuja.⁶⁶ Tutkijat havaitsivat lautassa kaksi reikää (kuva 10) sen ollessa ylösalaisin ennen nostoa maihin. Lisää reikiä havaittiin myöhemmin maihin noston yhteydessä ja varastoalueella tehdyissä tarkastuksissa. Kaivinkoneen hytti rikkoontui ylösnoston ja merikuljetuksen yhteydessä. Sen moottoriin oli päässyt vettä. Kaivinkone on todennäköisesti romutuskunnossa. Koko onnettomuuskalusto oli vakuutettu.

Kuva 12. Lautta runsaat kaksi tuntia onnettomuuden jälkeen. Keskellä Kokkolan poliisin ottama kuva. Kuvassa on näytetty kaksi reikää, jotka löydettiin ennen lautan purkamista. Tätä ja vastaavia kuvia on käytetty hyväksi kaatuneen lautan syväystä arvioitaessa. Vasemmalla kuvan 16 reikä G ja oikealla reikä F.

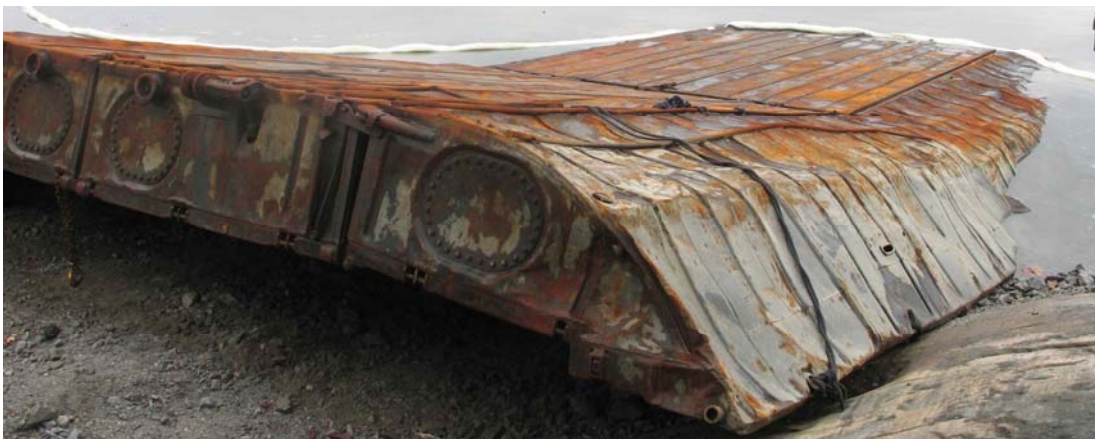
Kuva 13b Lautta vedettynä osittain maihin 11.6. Kuvassa on näkyvissä peräjakson vasemman sivuponttonin kaksi pitkää vahvikerautaa. Vasemman kyljen painaumat ovat selvästi näkyvissä. Reikä kyljessä on ankkurivaijeria varten. Taustalla kelluu öljyntorjuntapuomi.

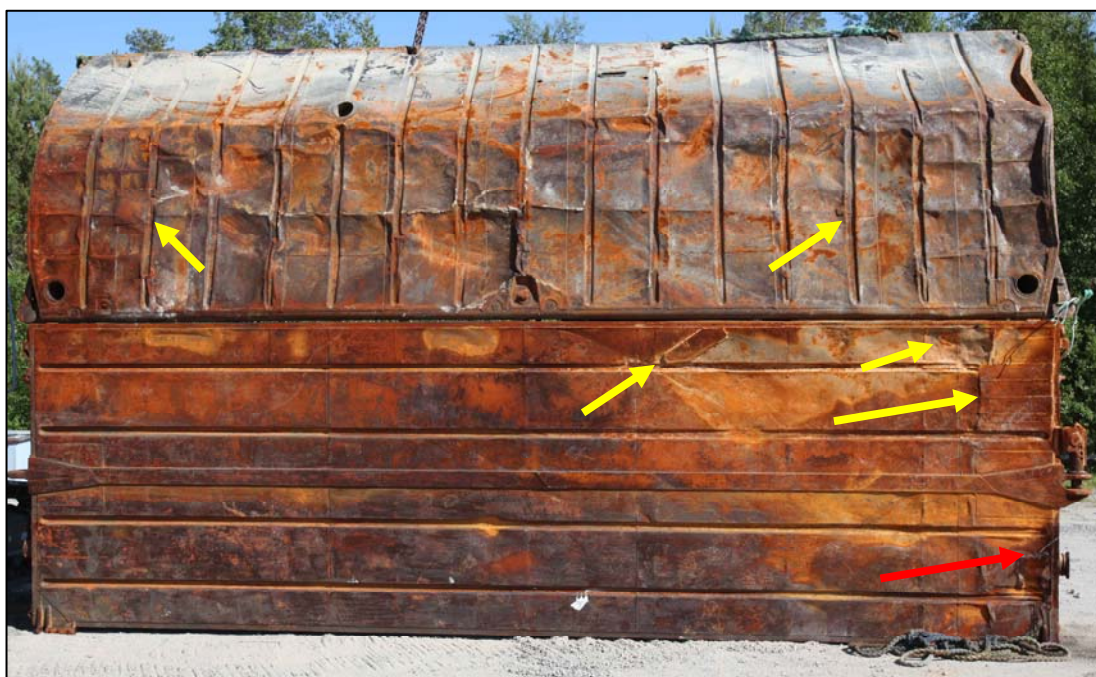
Kuva 14b. Keulajakson oikea ponttoniyksikkö maissa 29.6. Keula on oikealla. Lommot ovat selvästi näkyvissä. Nuolten osoittamissa kohdissa on paikkoja, punaisen nuolen kohdalla on myös näkyvissä vesisuihku. Kokkolan poliisin kuva.

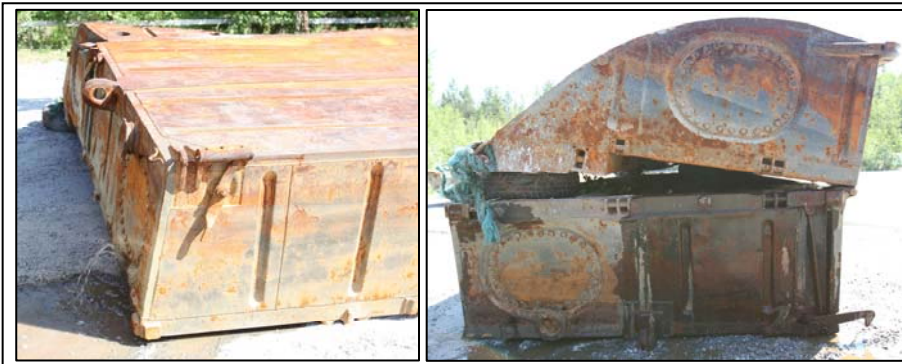
Kuva 14d. Kuvan 14c ponttoniyksikön peräpää, josta vuotaa vettä sen ollessa ylösalaisin, reikä C (vasen kuva). Oikealla yksikkö oikein päin sivuponttoni keskiponttonin päälle käännettynä. Kuvissa on paikoin näkyvissä yrityksen käyttämää sinistä maalia. Osia Kokkolan poliisin 29.6 ottamista kuvista.

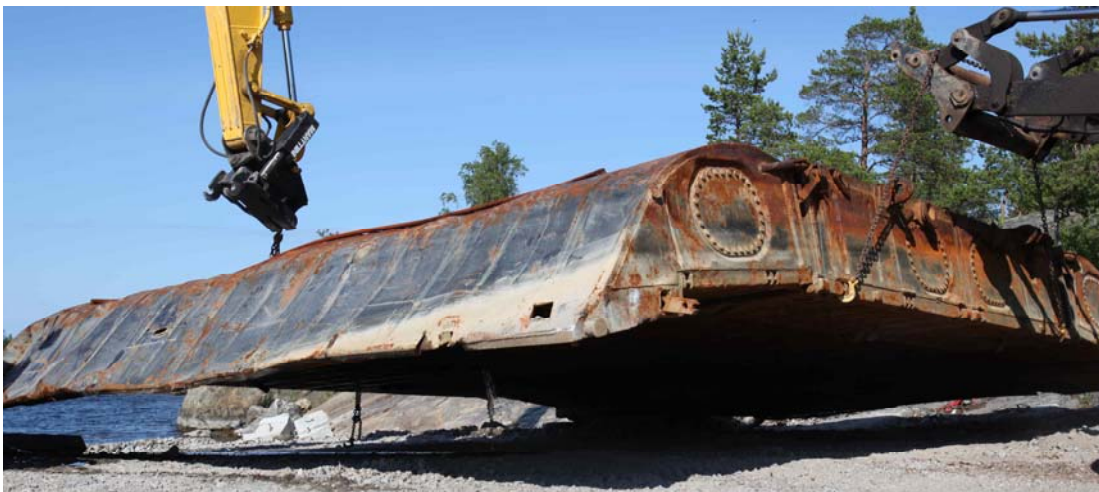
Kuva 14e. Peräjaksoa nostetaan maihin 29.6. Vettä valuu kannessa tai sivulaipiossa olevasta reiästä. Jakson peräpää on merelle päin. Kylki on lievästi painunut. Kokkolan poliisin ottama kuva.

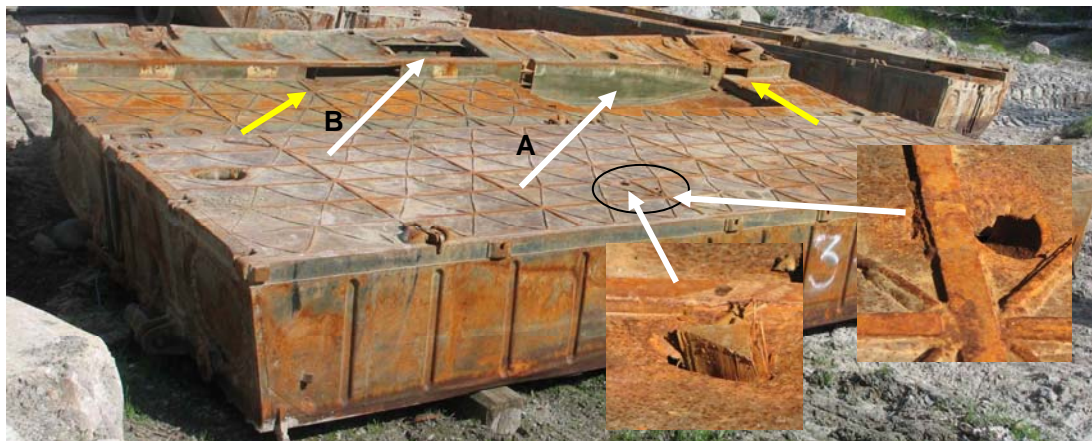
Kuva 15. Yhteen liitetyt keski- ja sivuponttoni kansi ylöspäin (perän vasen ponttoniyksikkö) yrityksen varastoalueelle kuljetettuina. (Kuvattu 30.6). Huomaa syvennys rampille (A) ja ankkurivarustuksen paikka (B). Kannessa on kaksi reikää, ellipsin osoittamassa paikassa. Toisessa reiässä on poikkileikkaukseltaan kolmionmuotoinen puutappi (reikien suurennoskuvat on tehty 5.8 otetuista tarkemmista valokuvista, mutta tappi oli paikoillaan jo 30.6). Reikien mahdollisesta syntymistavasta ja tapista on kerrottu tarkemmin tekstissä. Keltaiset nuolet osoittavat kannen korotetulla osalla olevia syvennyksiä (korotuksen koko tilavuutta ei siten voi lukea uppoumaan). Korotetun osan kannessa on painaumia, joiden oletetaan syntyneen lautan ollessa ylösalaisin (lauttaa myös siirrettiin raahaamalla pariin otteeseen) rantakivikossa lähes kuukauden.

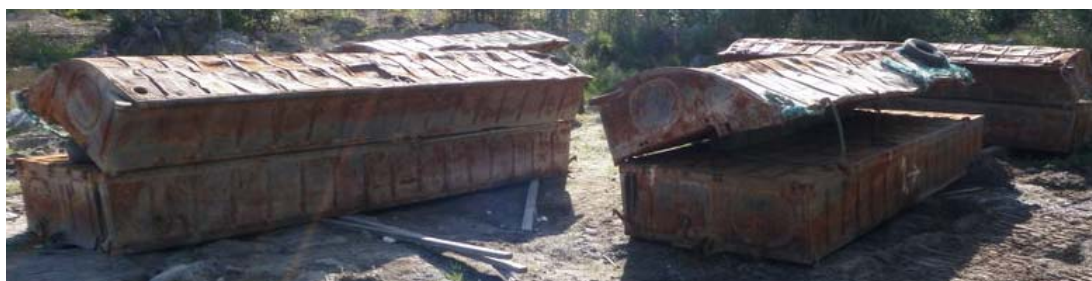
Kuva 16a. Ponttoniyksiköt kuvattuina 5.8. Sivuponttonit ovat käännettyinä keskiponttonien päälle tutkintaa varten. MKL:n tarkastajan ottama kuva. Lommot ovat selvästi näkyvissä.

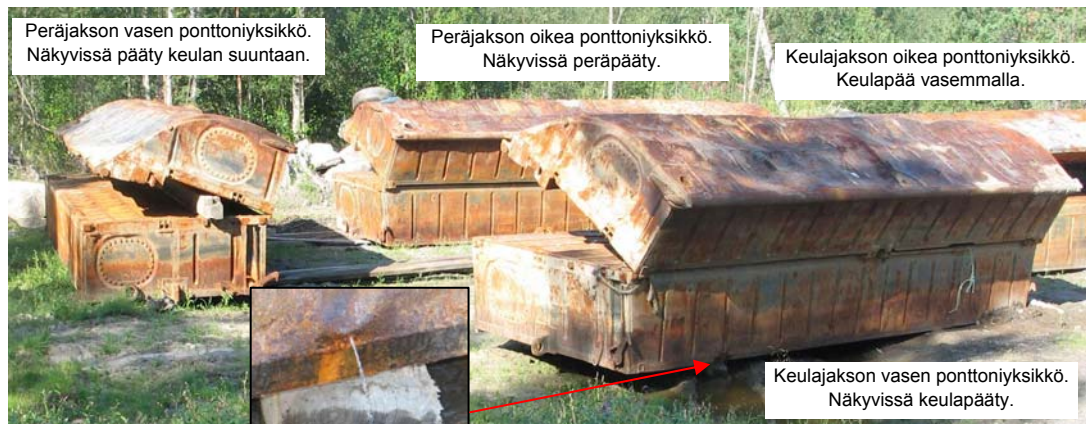
Kuva 16b. Ponttoniyksiköt kuvattuina 5.8 toisesta suunnasta. Vettä valui edelleen kahdesta reiästä, kuvassa niistä toinen. Reiän poikkipinta-ala 1–2 mm².

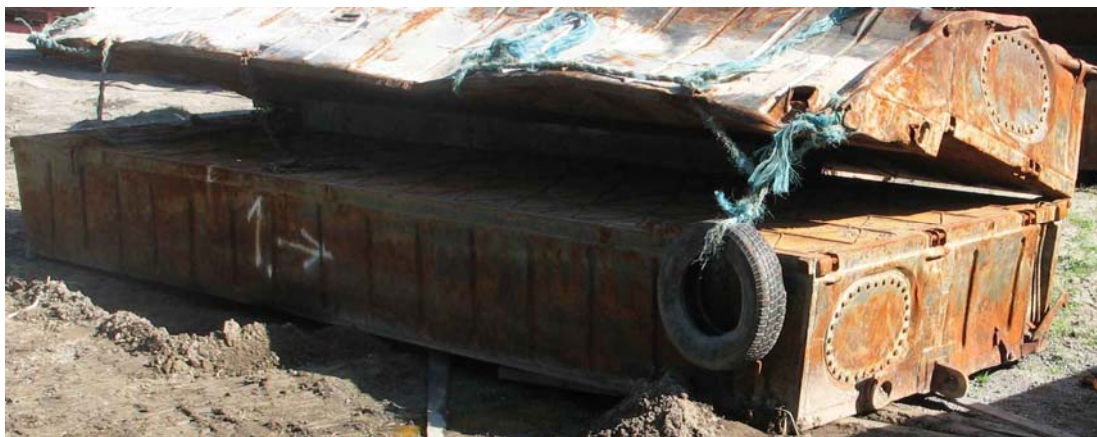
Kuva 16c. Toinen ponttoniyksikkö (perän oikea), josta vielä valui vettä kuvattaessa 5.8. Valumiskohta on pohjassa 170 cm oikeasta päädystä ja 30 cm kuvassa näkyvästä laipiosta (jossa merkintä 1.->). Reiän poikkipinta-ala 1–2 mm².

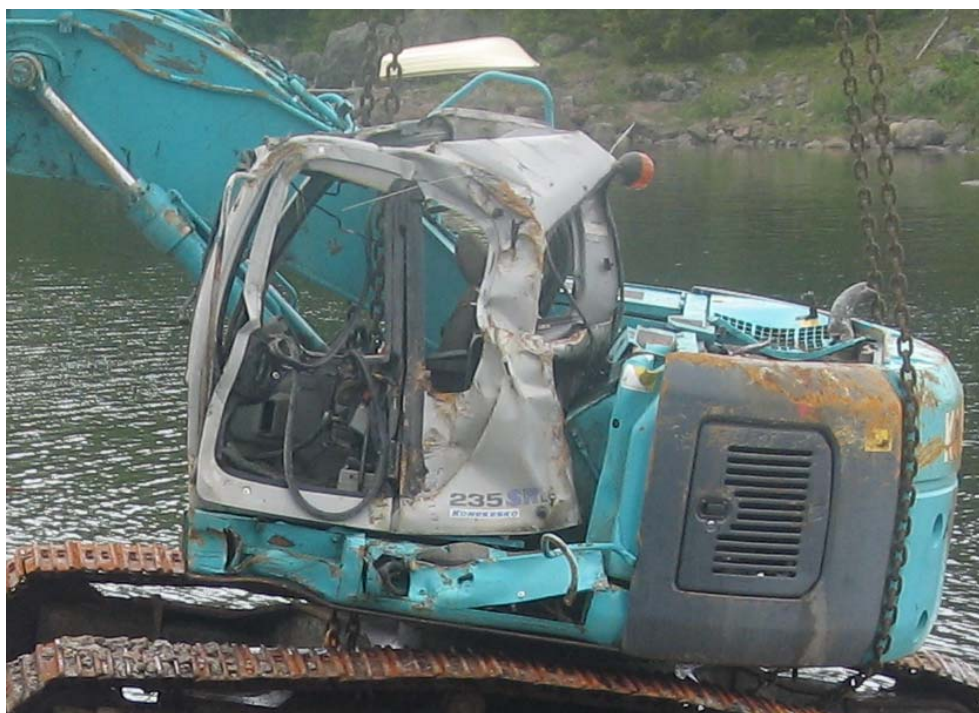
Kuva 17a. Ylösnostettua kaivinkonetta ollaan siirtämässä kuljetusalustalle Luodon ka-
lasatamassa 11.6. Hytti vaurioitui meressä noston ja merikuljetuksen aika-
na⁶⁹.

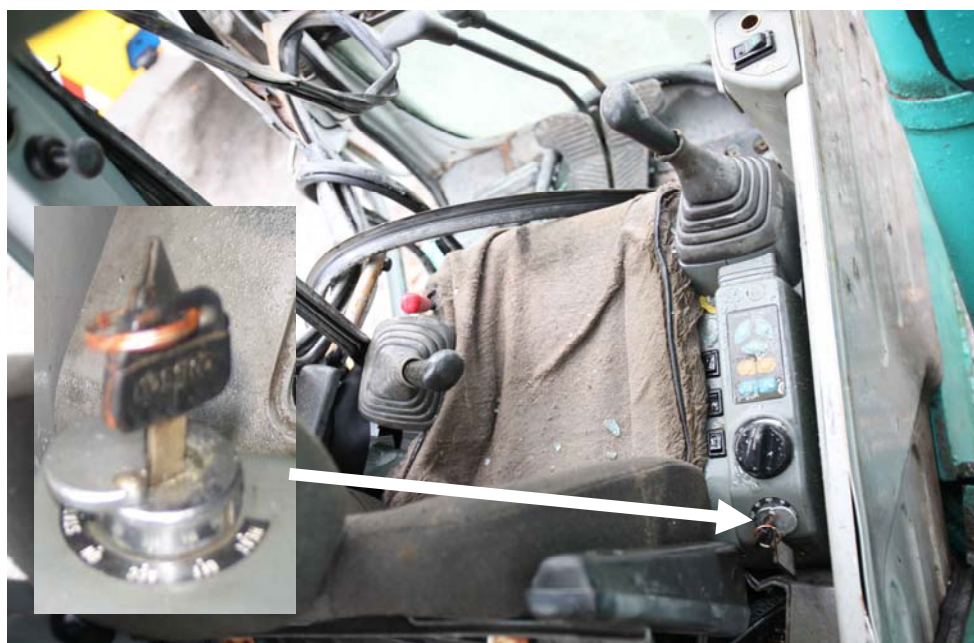
Kuva 17b. Maihin nostetun kaivinkoneen hytti 11.6. Käynnistysavain on asennossa
"ON". Asennot ovat myötöpäivään: HEAT, OFF, ACC, ON, START.

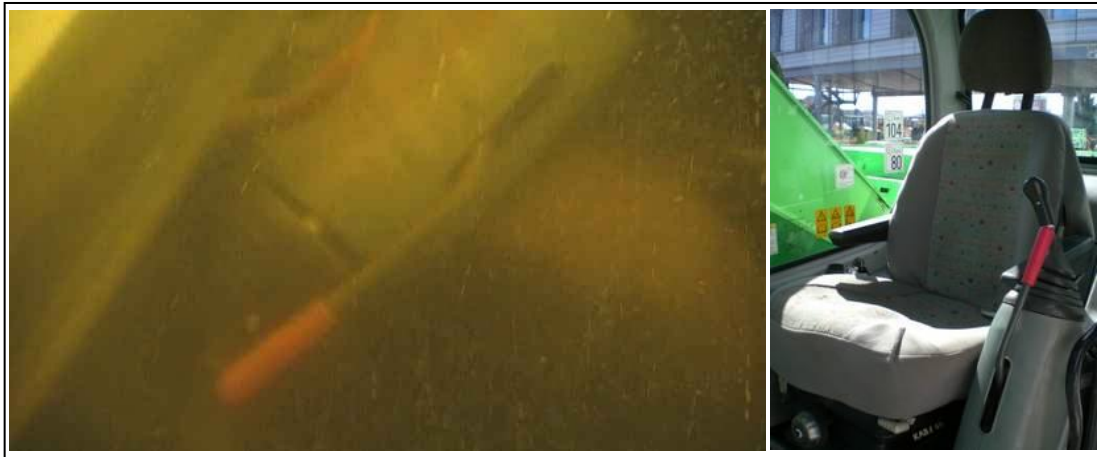
Kuva 17c. Turvavipu näkyy sukeltajan kuvaamana veden alla ylösalaisin olleen kaivinkoneen hytissä 8.6 (kuvakaappaus sukeltajan videosta) ja turva-asennossa samanmerkkisessä kaivinkoneessa.

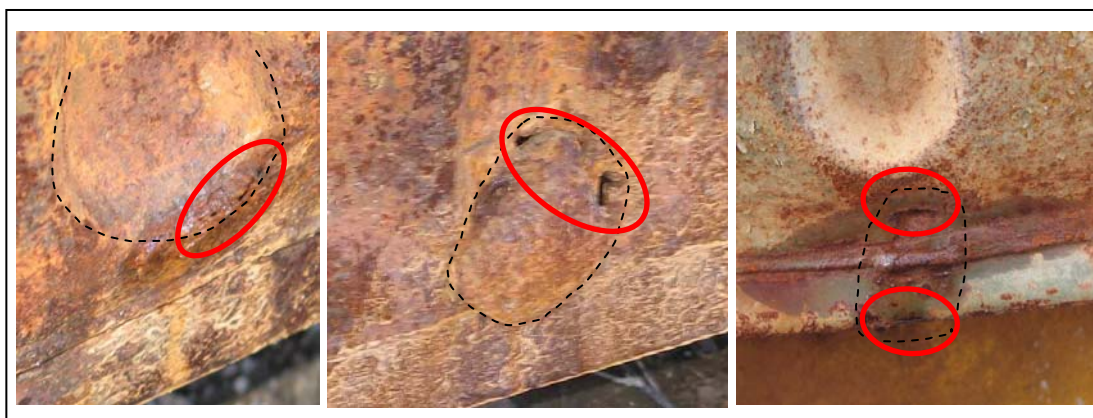
Kuva 21. Vanhoja paikkauksia, joissa on reikiä. Paikkojen koko on 5–10 cm. Kuvattu 5.8. Kaksi vasemmanpuoleista kuvaa esittävät reikiä Q. (peräjakson vasemmanpuoleisen ponttoniyksikön keskiponttonin taaempi tankki, vasen pitkittäislaipio).

Suuri osa pienistä rei'istä ja vanhoista paikkauksista sijaitsee pohjassa tai kulmissa lähellä sitä, esim. kuva 21. Tämä viittaa siihen, että reikien syntyyn olisi osasyynä korrosio tankkiin jääneen veden johdosta.

Hyvin pienten reikien syntyyn on tutkijoiden käsityksen mukaan ruosteella ja mahdollisesti myös tankkien sisäpuolisella korroosiolla osuutensa. Havaintojen mukaan useat reiät sijaitsevat pohjan lähellä. Tankin rakenne on sellainen, että veden poistaminen kokonaan on vaikeaa, varsinkin jos siellä on hiekkaa tai mutaa. Tällöin tankkien alakulmiin jää vettä ja kosteutta, joka ajan mittaan ohentaa levyä. Myös talvivarastoinnin aikainen näiden paikkojen jäätyminen on saattanut myötävaikuttaa reikien syntyyn. Tämän tapaisen vaurion estäminen olisi ollut mahdollista vain avaamalla miesluukut ja puhdistamalla tankit perusteellisesti ja sitten tekemällä ruostesuojaukseen tarpeelliset korjaukset.

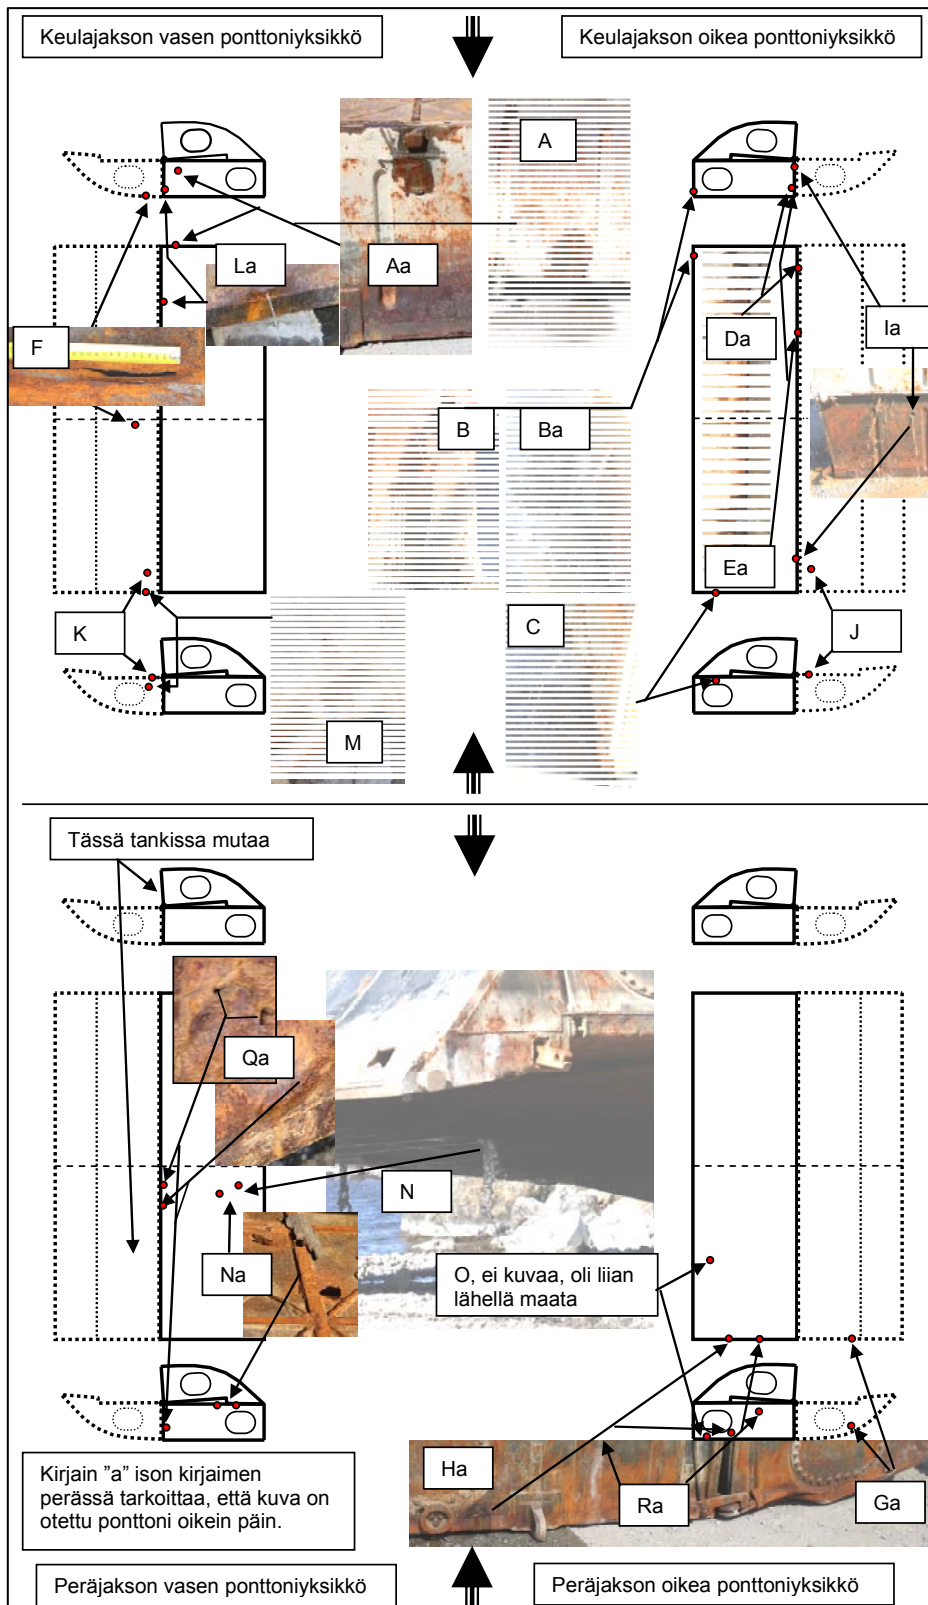
Kuva 29. Lautan reikien ja aukkojen sijainti sekä valokuvaotteita. Reiät N ovat myös kuvassa 15, D ja E kuvassa 14c, F ja G kuvassa 12, Q kuvassa 21 sekä C kuvassa 14d.

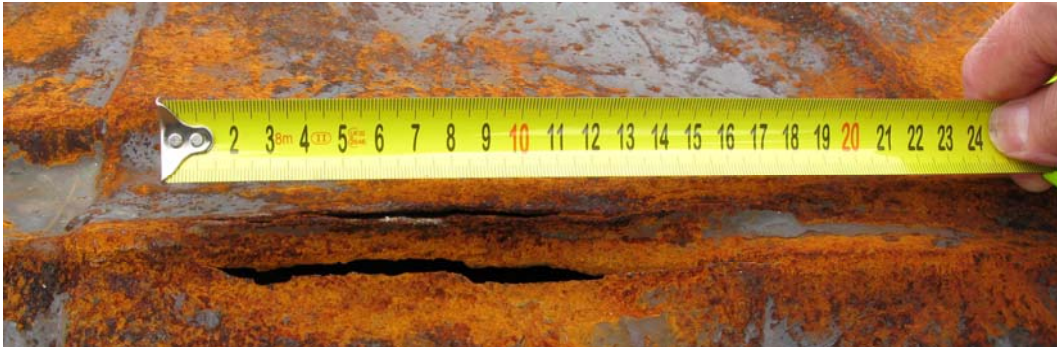
Kuva 7. Reikä F valokuvassa IMG 8906 11.6.

Tässä tankissa havaittiin yksi reikä, iso reikä F (IMG 8906 Poliisi) ja pienempi M (IMG 7071) sekä yksi aukko K, jonka kautta tankkia oli pumpaamalla tyhjennetty matkan aikana. Pohjassa sijaitseva reikä F muodostuu kahdesta halkeamasta, joiden yhteenlasketuksi kooksi on arvioitu 12 cm². Tilavuusvirta on tällöin vajaat 100 l/min. Tankissa oli käytössä tehokas pumppu, 1000 l/min, joten sinne ei kertynyt merkittäviä määriä vettä, jos pumppu toimi koko ajan. Reikä M oli selvästi pienempi, kooltaan muutaman cm², ja se sijaitsee noin 10 cm kannesta. Matkan aikana pumppaus piti veden määrän hyvin pienenä. Kun lautta oli ylösalaisin, reiästä M pääsi helposti vettä ja ilma poistui reiän F kautta.

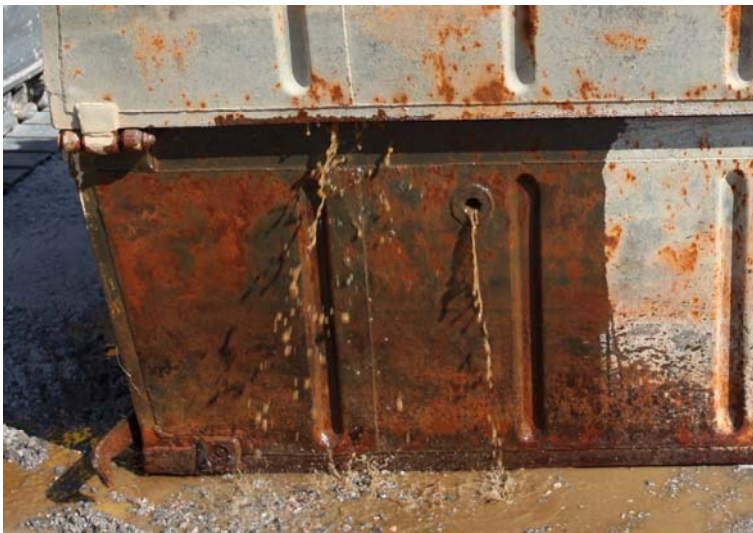
Kuva 10. Reikä I valokuvassa IMG 2315. Tämä ei ole reikä, josta tankkiin pääsee vettä.

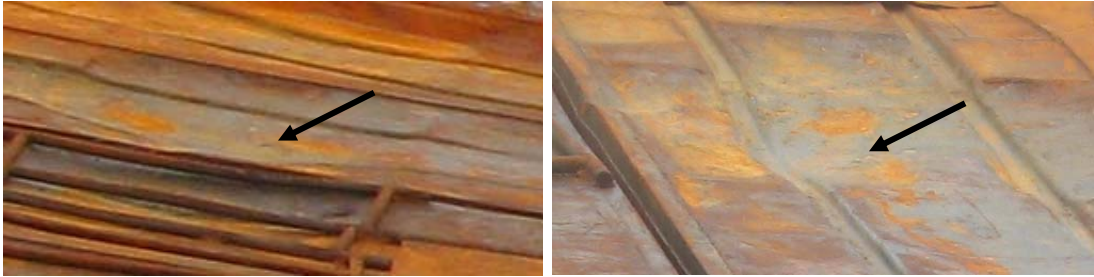
Tässä tankissa havaittiin kaksi reikää, reikä O (IMG 8910 Poliisi ja IMG 6892) ja reikä H (IMG 6935). Päätylaipiossa saattaa olla reikä R (IMG 6935). Kaikki reiät ovat pieniä, koot noin 1-2 mm². Pohjassa olevasta reiästä O valui vettä vielä 5.8, joten tankin on täytynyt olla melko täynnä. Reiän paikannus kuvista, joissa pohja on näkyvissä, on epävarmaa, mutta valumiskohdassa löytyy valokuvista pohjassa selvä painauma. Reikä on todennäköisesti syntynyt pohjaa vasten olleesta kivistä. Reikä H on myös alhaalla, päätylaipion kulmassa. Sen syntyyn on todennäköisesti vaikuttanut korrosio. Valokuvien perusteella päätylaipiossa näyttää olevan korkeammalla reikä R. Tankin täyttyminen hitaasti on ollut mahdollista, koska ilma pääsi ylempänä olleen reiän kautta pois.

Kuvat 13a ja 13b. Reiän O oletettu paikka (nuolet) suurennoksissa valokuvissa IMG 8910 (vasemmalla) ja IMG 6892 (oikealla).

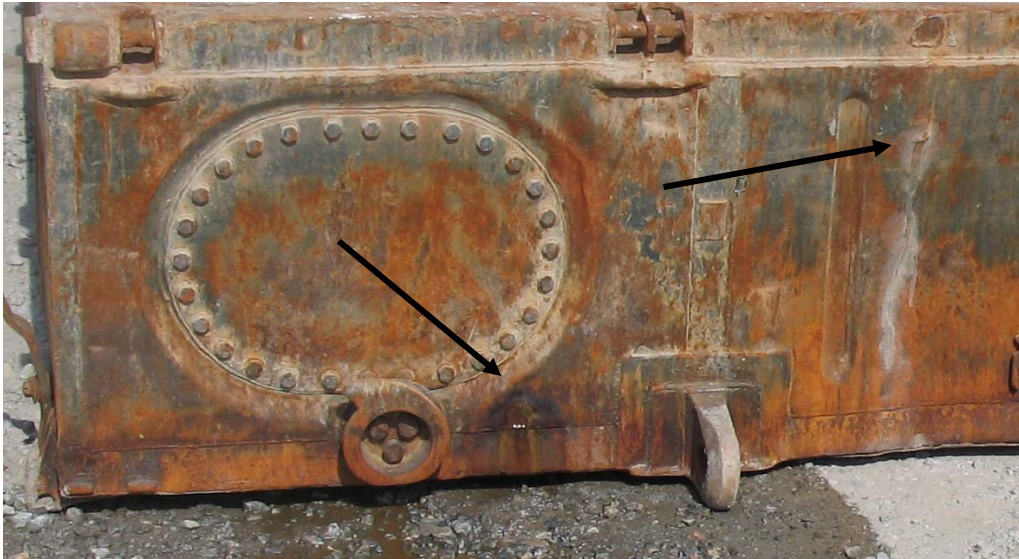
Kuva 14. Reiät H vasemmalla ja R oikealla valokuvassa IMG 6935, nuolet osoittavat reikien paikat.
