## Tutkintaselostus

C2/2009M

### **M/T CRYSTAL PEARL, törmäys Lålättanin reunamerkkiin 26.1.2009**

### M/T CRYSTAL PEARL, RAMMING OF EDGE MARK LÅLÄTTAN ON 26 JANUARY 2009

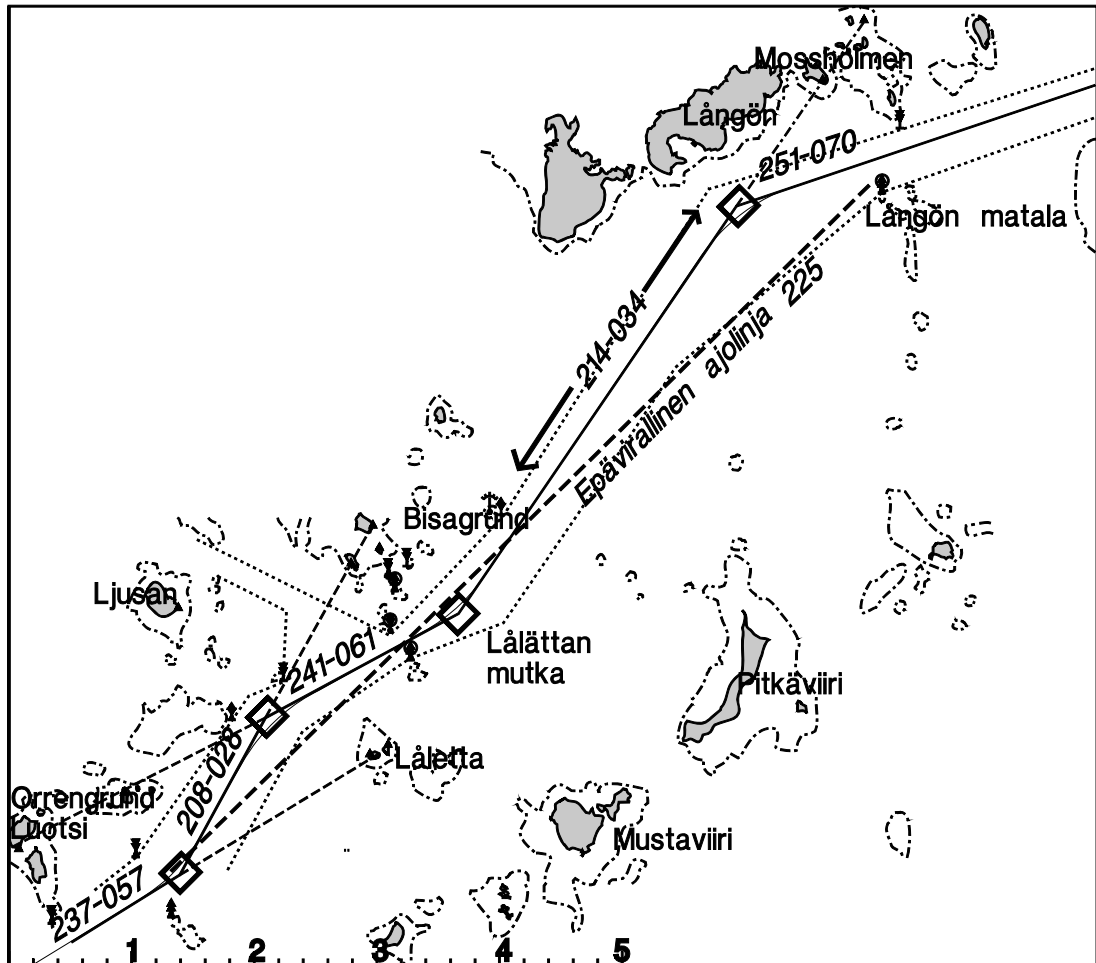
Luotsin suunnitelma oli muistinvarainen. Suunnitelmaa ei käyty läpi yhdessä päällystön kanssa. Hän ei esittänyt suunnitelmaansa aluksen päällystölle. Hän sanoi uskoneensa, että päällikkö tunsi vallitsevan ajotavan.

Kuva 8. Aluksen reittisuunnitelma noudatti väyläviivoja. Suunnat oli merkitty väyläviivojen yläpuolelle. Luotsin muistinvarainen suunnitelma on esitetty epävirallisena ajolinjana 225 astetta.

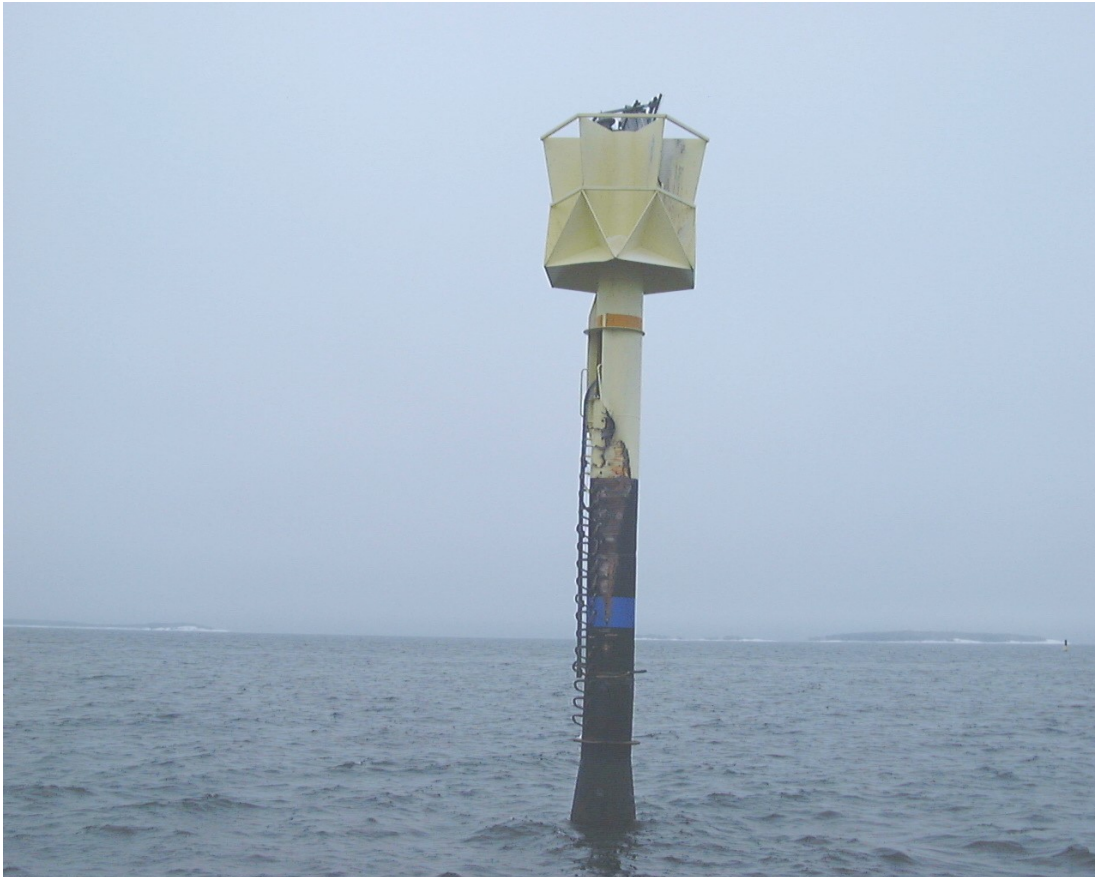
Kuva 9. Lålättan vaurioitunut reunamerkki.

Reunamerkki vaurioitui edellisen kerran 2.9.1999 M/S AMSTELDIEN törmättyä siihen.

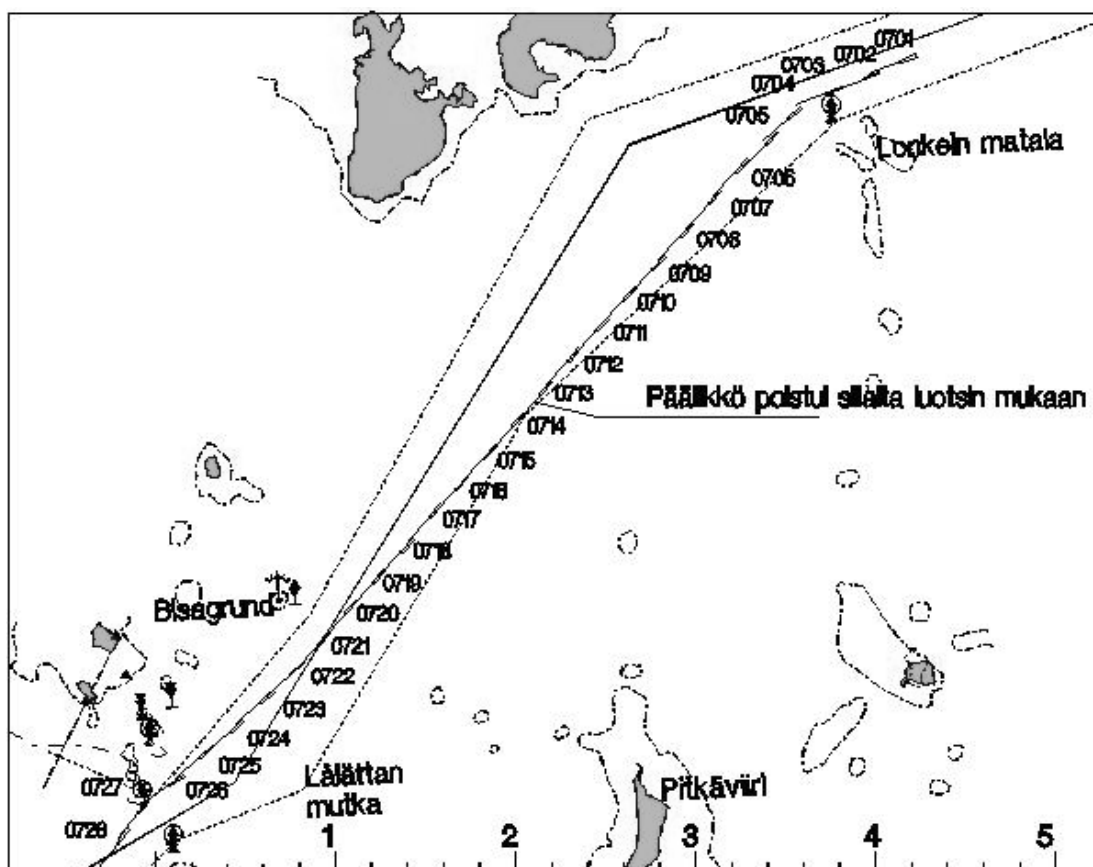
Långön matalan<sup>17</sup> poijulta käännettiin suunnalle 224 astetta, kohti Lälättan reunamerkin ja pohjoismerkin väliä. Bisagrund sivuutettiin klo 07.21. Luotsi kertoi varmistaneensa Bisagrundin sivuutusetäisyyden tutkan liikkuvalla etäisyysrenkaalla. Hän sanoi sen olleen 0,5 mailia. VDR -tallenteen paikkatiedon mukaan etäisyys oli 0,25 mailia. Alus oli väylän keskilinjalla.

Kuva 10. Luotsin ajorata noudatti luotsien käyttämää epävirallista ja julkistamatonta ajorataa.

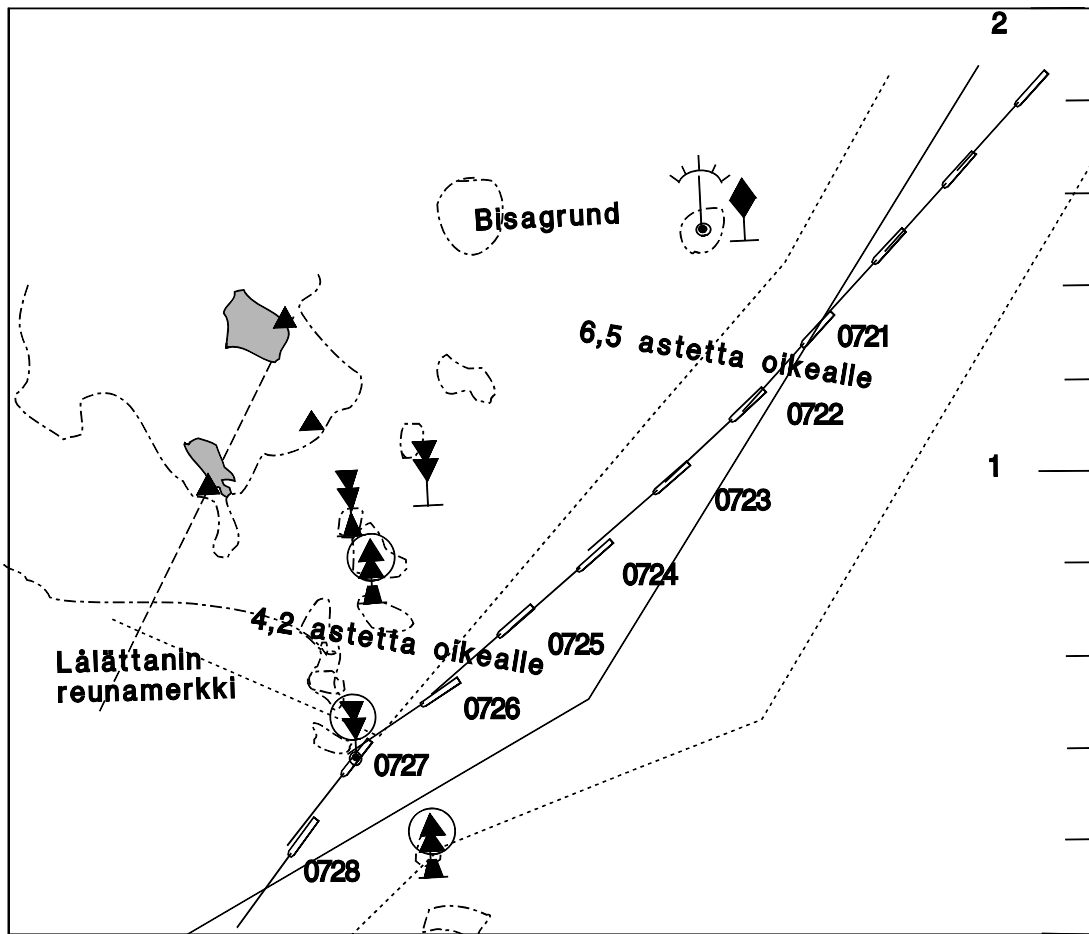
Puretusta aineistosta ilmenee aluksen kulkusuunnan muutos ensin kohti reunamerkkiä ja myöhemmin myös sen oikealle puolelle. Päällikön meriselityksestä ilmenee (vahtiperämiehen kertoma) oikealle kääntymisen alkaneen luotsin ohjaillessa automaattiohjauksella.

Kuva 12. CRYSTAL PEARLin tekemät kaksi suunnan muutosta ennen törmäystä.

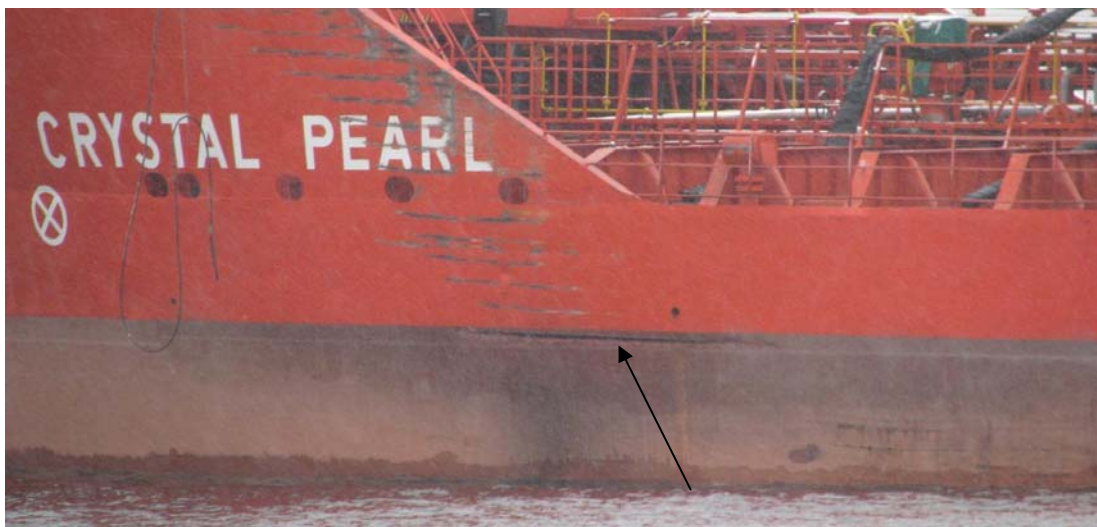
Aluksen painolastitankkien 1 Port ja 2 Center Port kohdalta kaarivälillä 119–126 tuli repeämä kylkeen. Kyljen levytystä vaurioitui kaarivälillä 108–125, 5–8 metriä pääkansitasen alapuolelta. Myös reelinkikaidetta vääntyi kaarivälillä 122–135.

Kuva 15. Nuoli osoittaa repeämää keulassa vasemmalla sivulla.

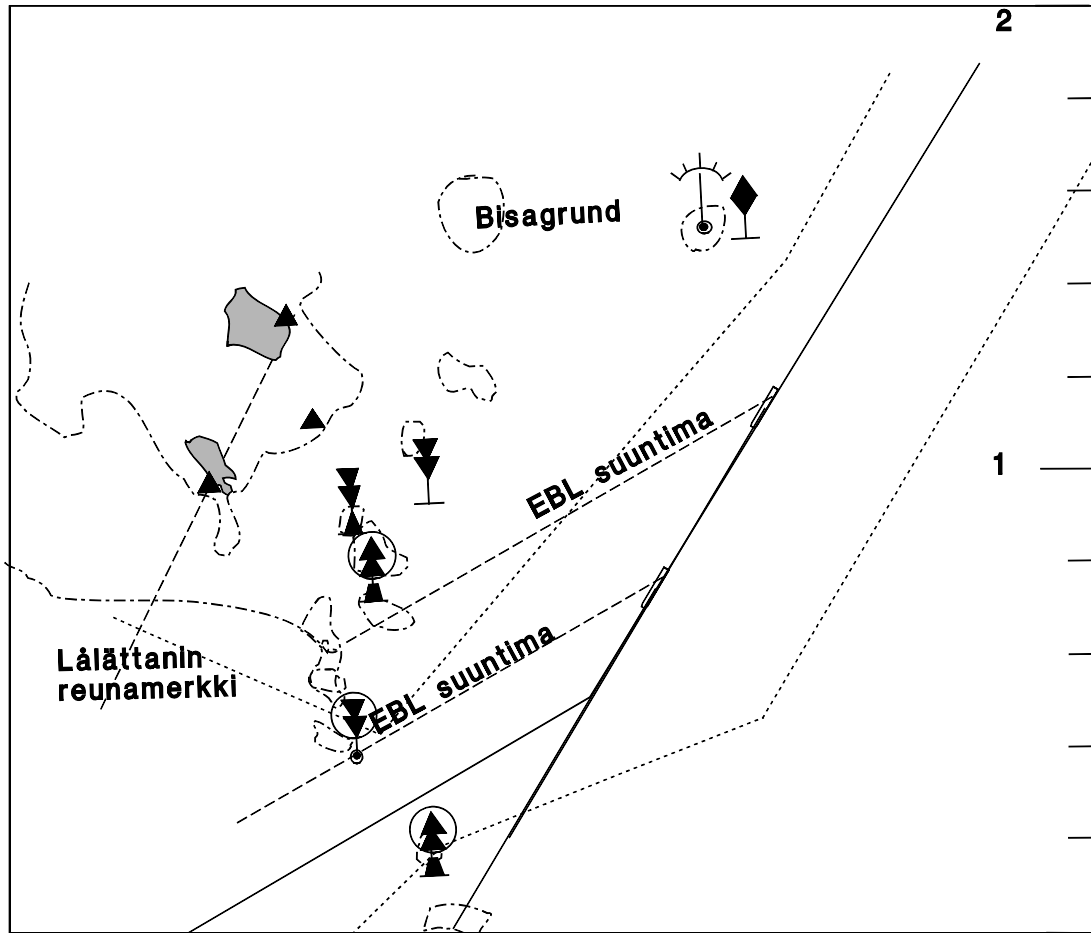
Luotsilla ja perämiehellä oli eri reittisuunnitelmat. Aluksen suunnitelma noudatti merikartan linjausta ja luotsin suunnitelma oli muistinvarainen ja oikaiseva. Mikäli luotsaussuunnitelma olisi tehty kartan mukaan, olisi aluksen suunta ollut 214° ja luotsin olisi täytynyt keskittyä tulevaan käännökseen suunnalle 241°.

Kuva 17. Merikartan väylälinjauksen mukaan tutkalle asetetaan EBL-suuntima suunnalle 241° hyvissä ajoin ennen käännöstä. Käännös aloitetaan kun EBL osoittaa kohti Lålättanin reunamerkkiä.

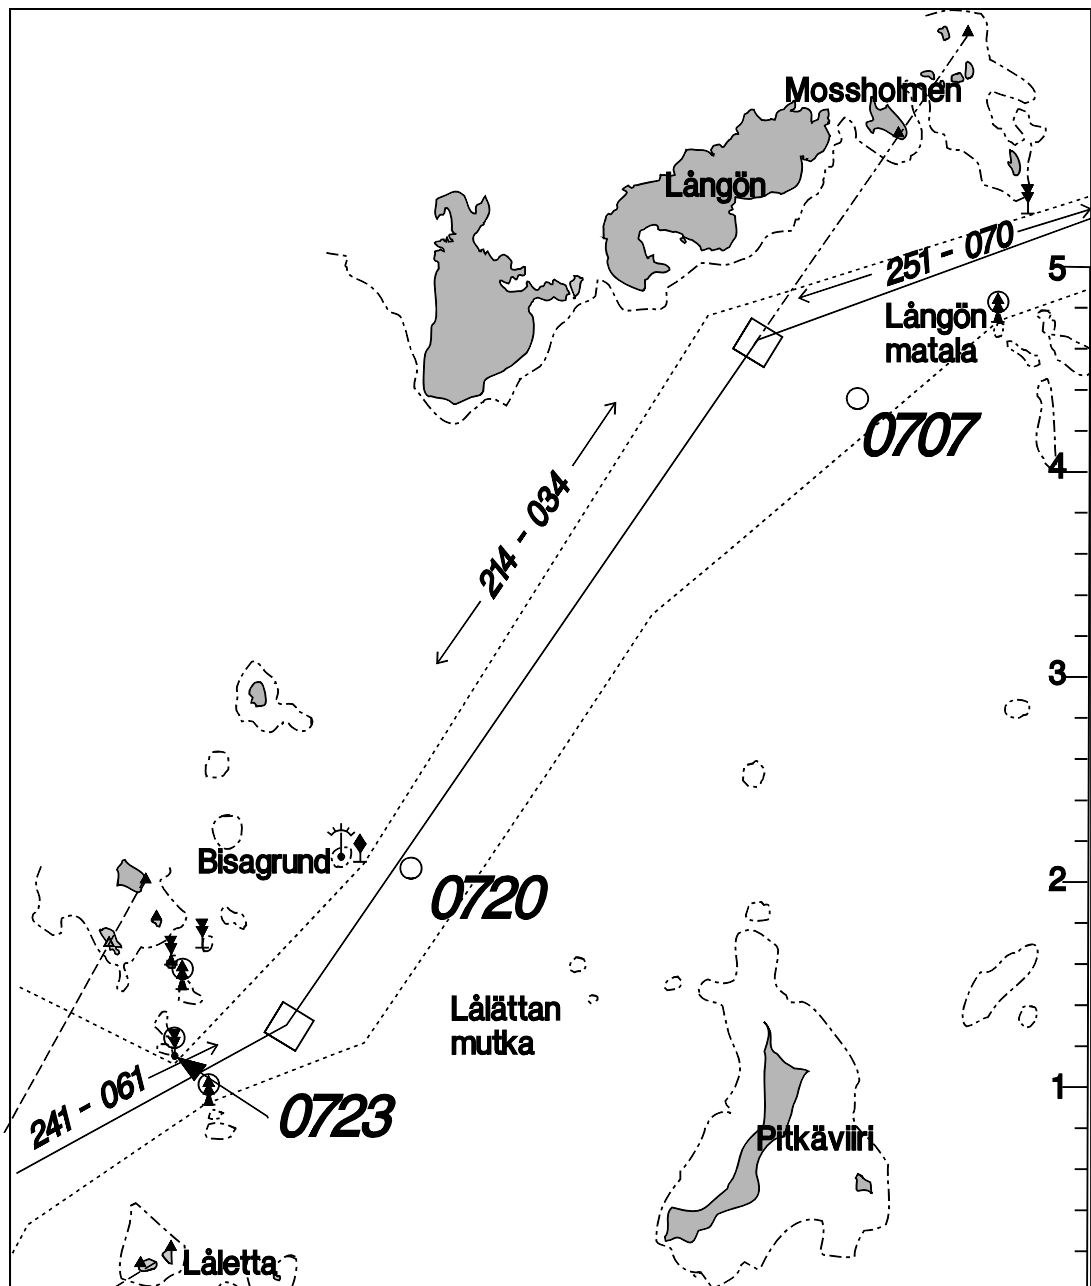
Kadetti merkitsi aluksen paikan kartalle kolme kertaa Långön poijun sivuutuksen jälkeen; Långön poijun sivuutus klo 07.07, Bisagrundin sivuutus klo 07.20 ja heti reunamerkkiin törmäyksen jälkeen klo 07.23. Paluumatkalla Kotkaan tehtiin samalla välillä kartalle 9 merkintää eli kolme kertaa enemmän kuin onnettomuusmatkalla.

Kuva 18. Perämiesoppilaan paikkamerkinnot Långön poijun jälkeen.
