## Tutkintaselostus

C4/2009M

### **M/S SILJA EUROPA (FIN), oikeanpuoleisen peräsinakselin katkeaminen Ahvenanmaan saaristossa 22.11.2009**

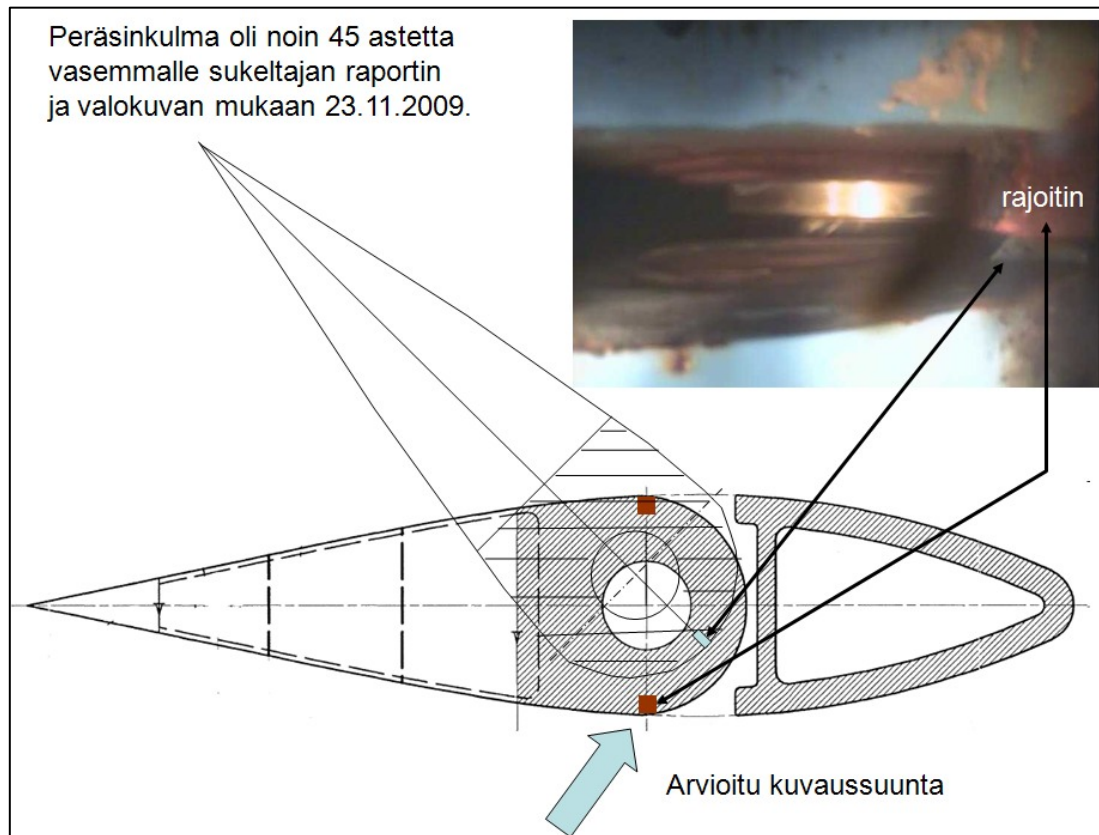
Kuva 20. Peräsimen arvioitu asento 23.11.2009 klo noin klo 14 sukeltajan valokuvan ja lausunnon perusteella.

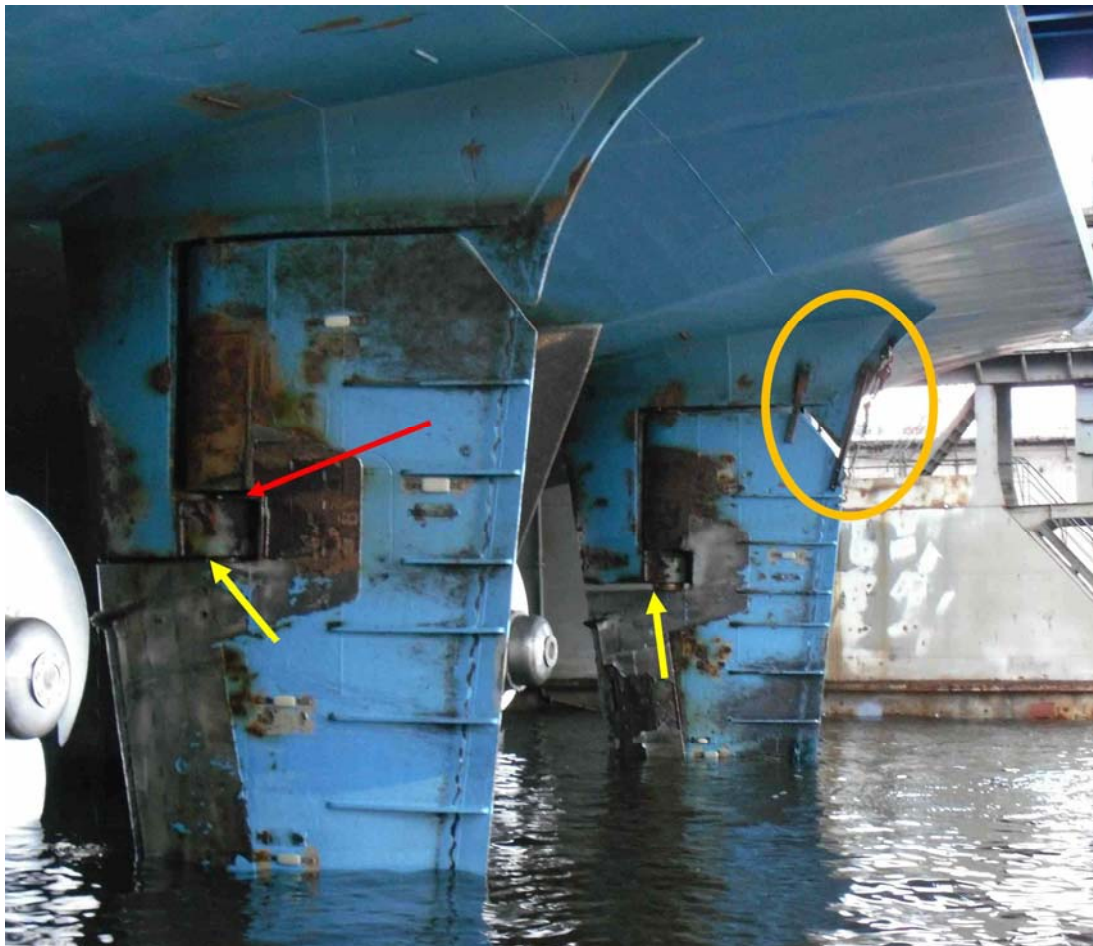
SB-peräsinakseli oli poikki. Tuettu SB-peräsin näkyy kuvassa 21, joka on otettu keskeytyneen nostoyrityksen aikana Riikassa. Punainen nuoli näyttää ehjässä peräsimessä raon, minkä verran peräsin voi pudota. Keltaisilla nuolilla on näytetty sarven alapuoliset raot ehjässä ja vaurioituneessa peräsimessä.

Kuva 21. Peräsimet varustamon kuvaamina Riikassa 28.11.2009 nostoyrityksen aikana. Huomaa pudonneen SB-peräsimen tuenta (oranssi soikio) aluksen siirtojen ajaksi. Punainen nuoli BB-peräsिमessä näyttää raon, jonka verran peräsin voi pudota. Keltaiset nuolet näyttävät sarven alapuolisen raon ehjässä ja vaurioituneessa peräsिमessä. Ruostumatonta teräslevypäälystettä oli irronnut.

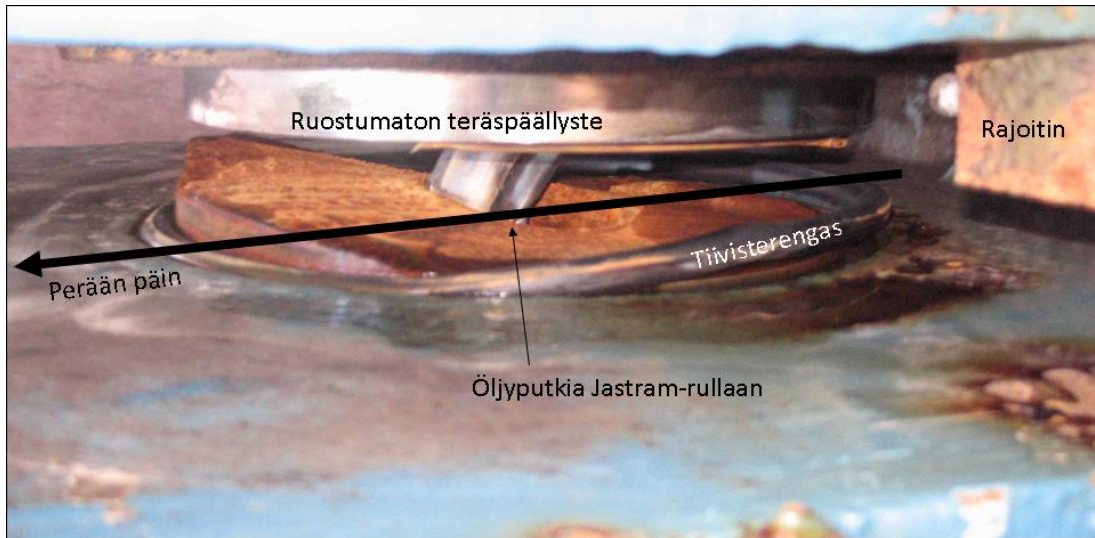
Kuva 22a. Katkennut SB-peräsinakseli kuvattuna Riikassa 28.11.2009. Peräsin oli pudonnut alaspäin noin 5 cm ja siirtynyt hieman perään päin. Keskellä on näkyvissä Jastram-rullaan menevät putket. Peräsin on keskiasennossa ja nuoli osoittaa perään.

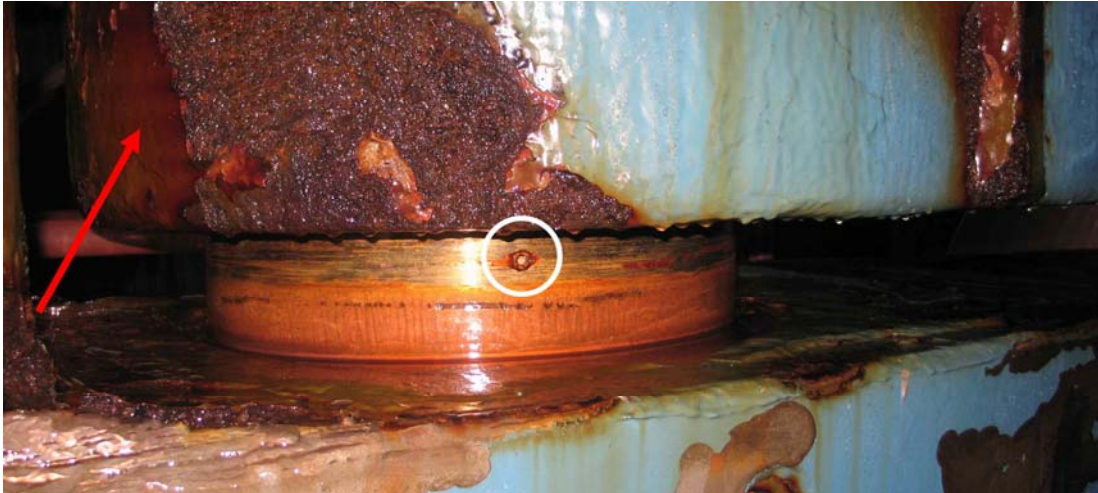
Kuva 23b. SB-peräsimen alalaakerin alas pudonnut pronssiholkki. (2.12 Gdansk). Ulkopuoli, keulan suunta on oikealle. Näkyvissä on yksi asennusruuveista (valkoinen ympyrä), jonka etäisyys holkin alareunasta on 100 mm. Peräsimen ja sarven väli on siten 130–140 mm. Nuoli näyttää kohdan, joka on saattanut hankautua peräsimen ollessa sarven varassa, katso kuva 22b.

Kuvissa 23a ja b näkyy holkin kaksivaiheisen putoamisen rajat. Kuvassa 23b on yksi epoksivalun asennuksessa käytetyistä ruuveista vuodelta 2004 katkenneena näkyvissä. Ruuvien alue holkista on tullut näkyviin siinä vaiheessa kun peräsin oli pudonnut sarven yläpuolella olevan raon verran, kuva 21. Alkuperäisen piirustuksen mukaan peräsimen pudottua peräsimen ja sarven välin olisi tullut olla 100 mm, eikä ruuvien olisi pitänyt tulla näin selvästi näkyviin. Ilmeisesti telakointien ja vaurion jälkeen tehdyn kiinnityksen johdosta peräsimen ja sarven keskinäinen sijainti oli hieman muuttunut. Holkki oli myös hieman painunut peräsimen alaosan yläpintaan syntyneeseen uraan.

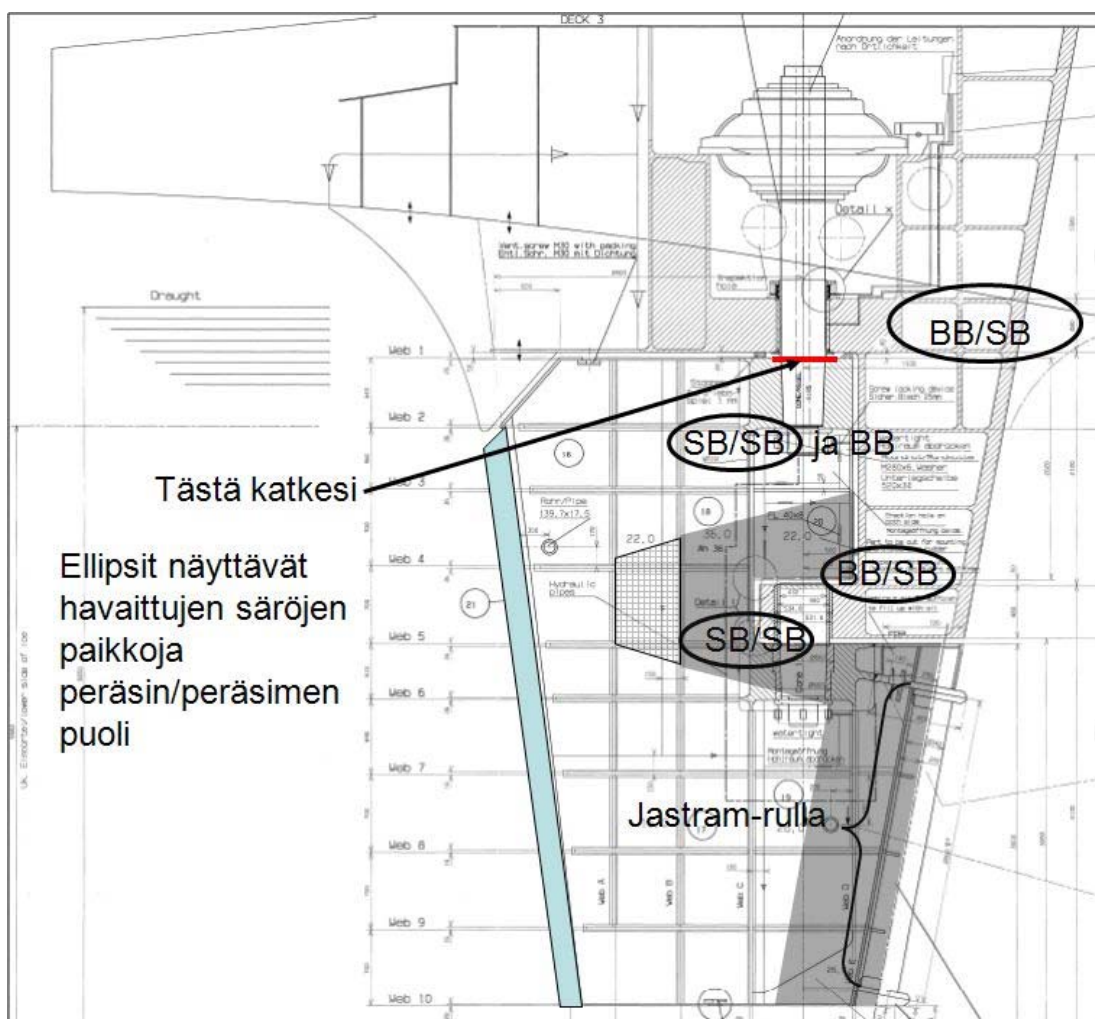
Molemmissa peräsimissä oli halkeamia ja säröjä, kuva 24c. Hankalasti korjattavaksi osoittautunut suurehko särö oli BB-peräsimessä, sarven ja rungon liitoksen alueella oikealla puolella, pituudeltaan noin 500 mm, kuvassa oikealla ylhäällä.

Kuva 24c. *SILJA EUROPAn peräsimien vaurioita. Molemmissa peräsimissä oli syöpy-  
miä ja säröjä. Tummennettuna on näytetty ruostumattoman teräslevy- tai  
kumituspäällysteen sijainti. Onnettomuushetkellä peräsimissä oli ruostuma-  
ton teräspäällyste. Kumipäällyste oli aikoinaan ulottunut ruudutetulle alueel-  
le peräsimen keskilaivan puoleisella pinnalla.*

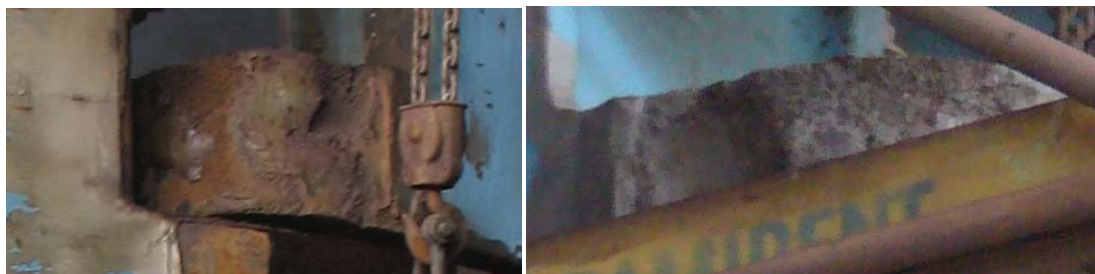
Kuva 24d. Peräsinsarven kavitaatiosyöpymiä. Vasemmalla BB (kuvattu 3.12), oikealla SB (Trafin kuva 4.12), molemmat keskilaivan puolella.

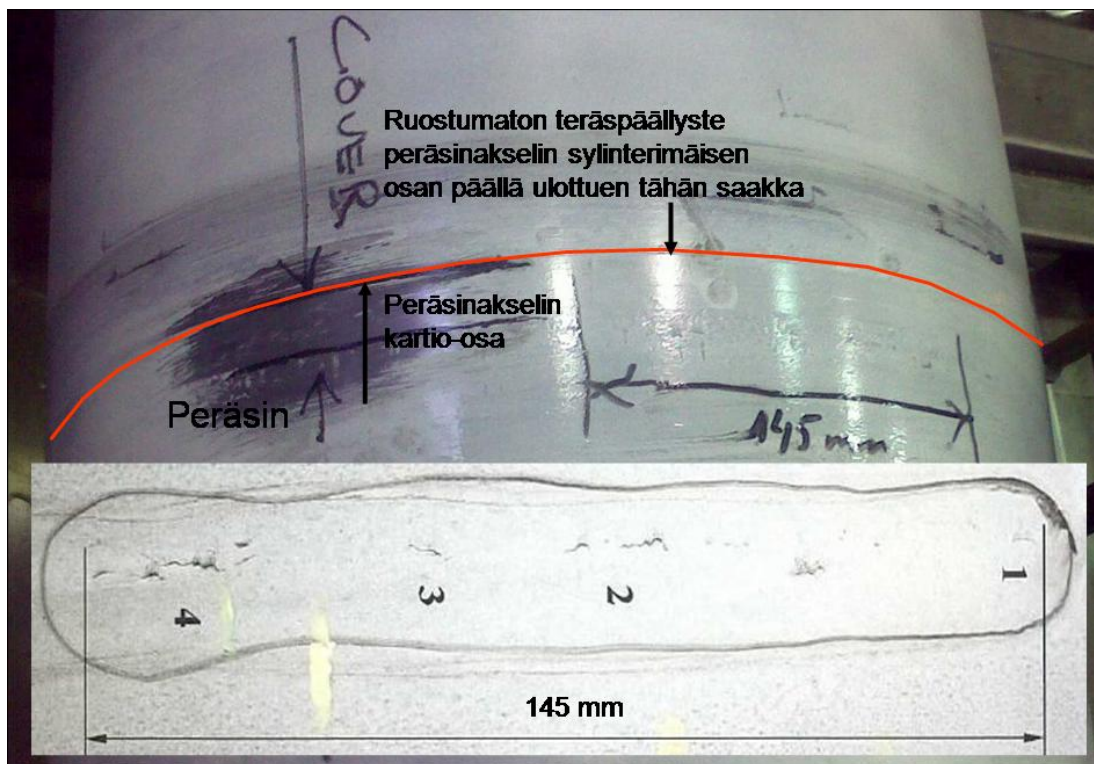
Kuva 25. BB-peräsinakselin fretting-säröt ja niiden sijainti, nuoli, jonka alla "145 mm". Punaisella viivalla on merkitty olakkeen paikka. Varustamolta saatuun kuvaan on liitetty telakan kuva, suurennos 145 mm pituisesta alueesta.

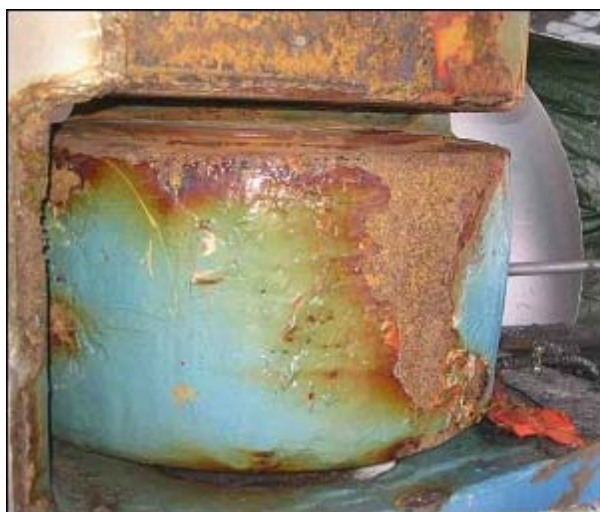
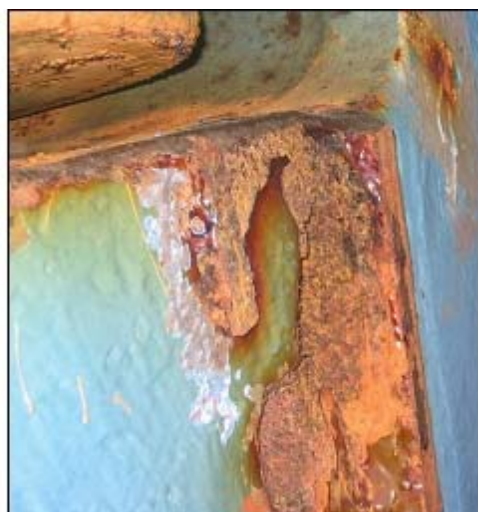
Kuva 28a ja b SB-alalaakeri kuvattuna vuonna 2007. (Bureau Veritasin tarkastaja).

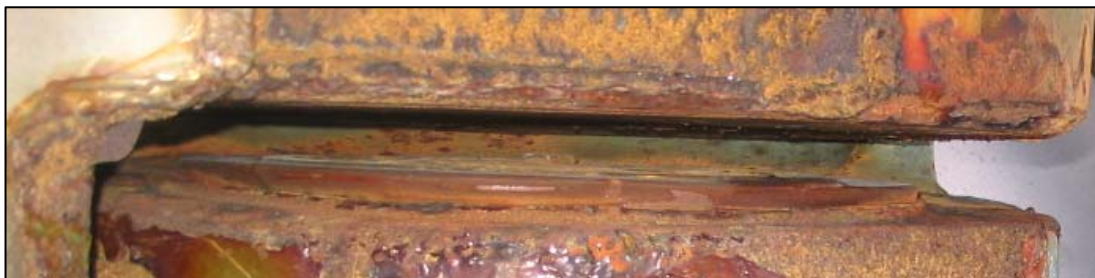
Kuva 28c. Suurennos vasemmanpuoleisesta kuvasta. Näkyvissä on ala-akselin yläpää, jonka reunassa on epoksia. Ympäristö on ruosteessa.

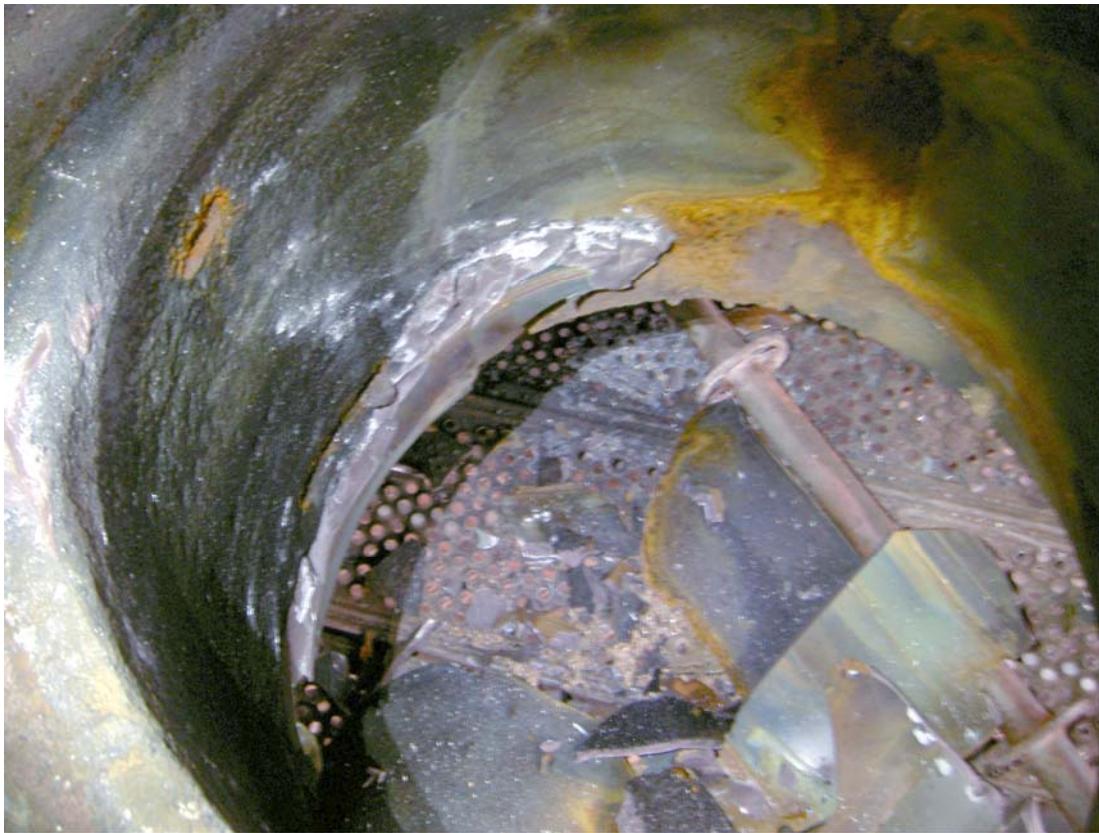
Kuva 29a Epoksin irrotus menossa BB-puolella (Trafín kuva 5.12.2009).

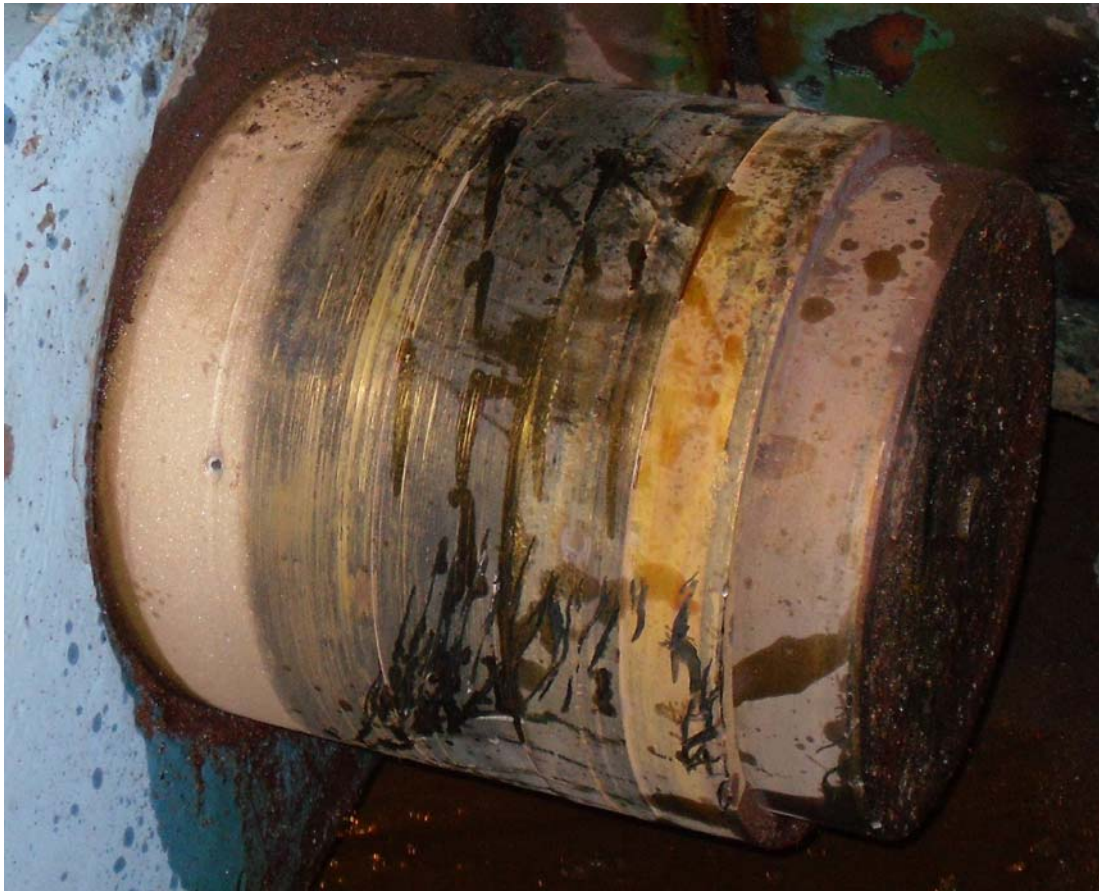
Kuva 42a. SB-ala-akselin yläpää, jonka päällä on alaspäin pudonnut pronssiholkki. Varustamon kuva peräsimen irrotuksen jälkeen 3.12.2009, peräsin oli vaaka-asennossa.

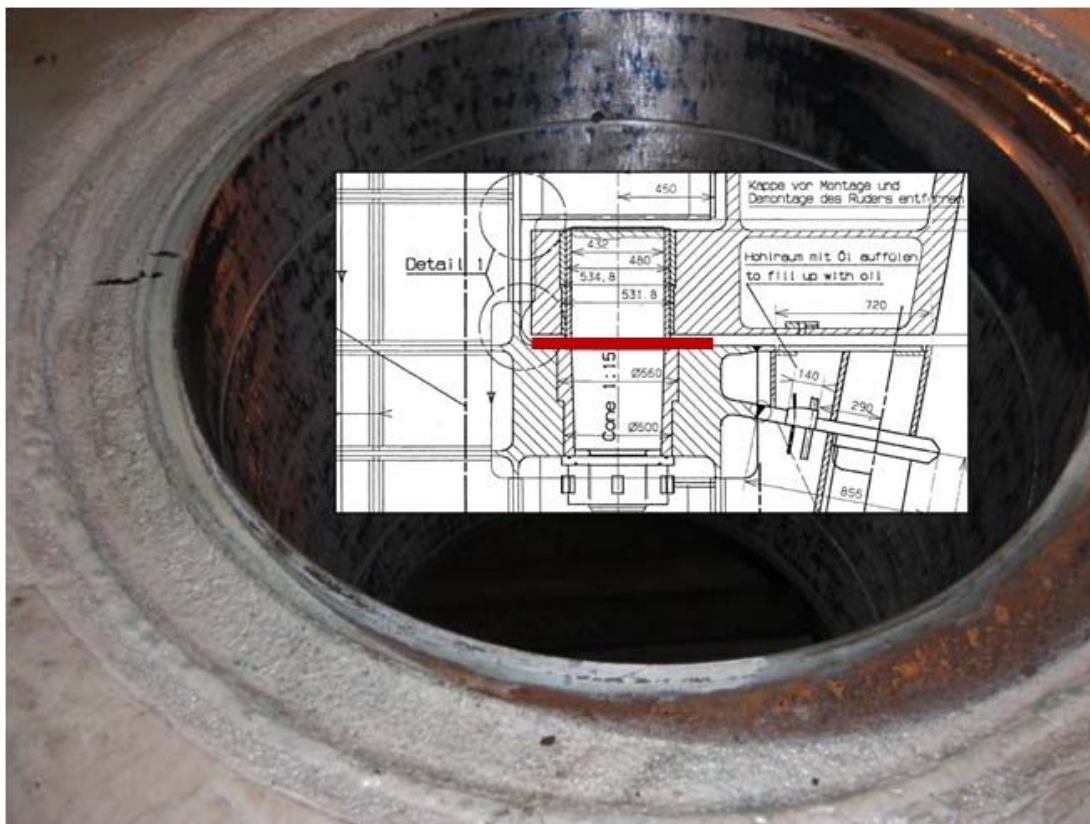
Kuva 42c. Pronssiholkin pyörimisjälkiä SB-peräsimessä, sarven alapuolella, kuvassa ruskealla merkitty taso. Bureau Veritasin kuva 12.12.2009. Pääosa jäljistä oli syntynyt ennen telakointia vuonna 2004. Vuonna 2009 holkki putosi vanhoihin uriin.

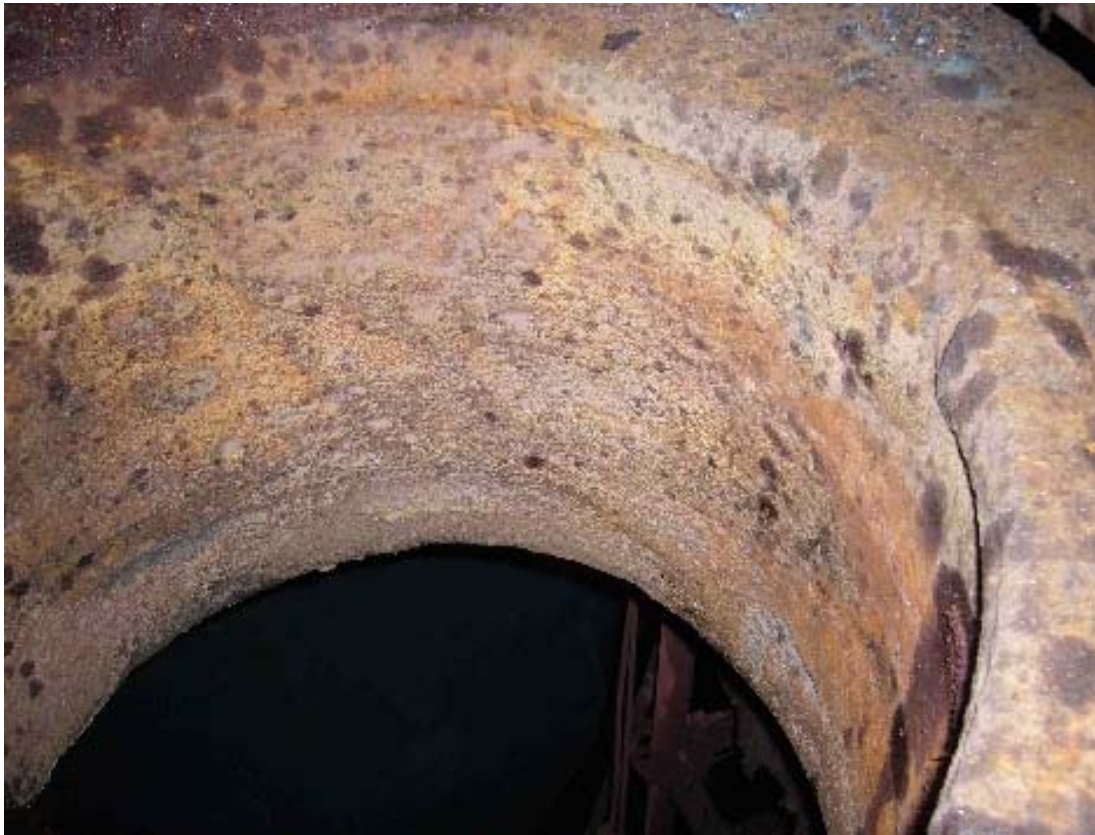
Kuva 43a. SB-puolen alalaakerin pesä ennen puhdistusta kuvattuna 3.12.

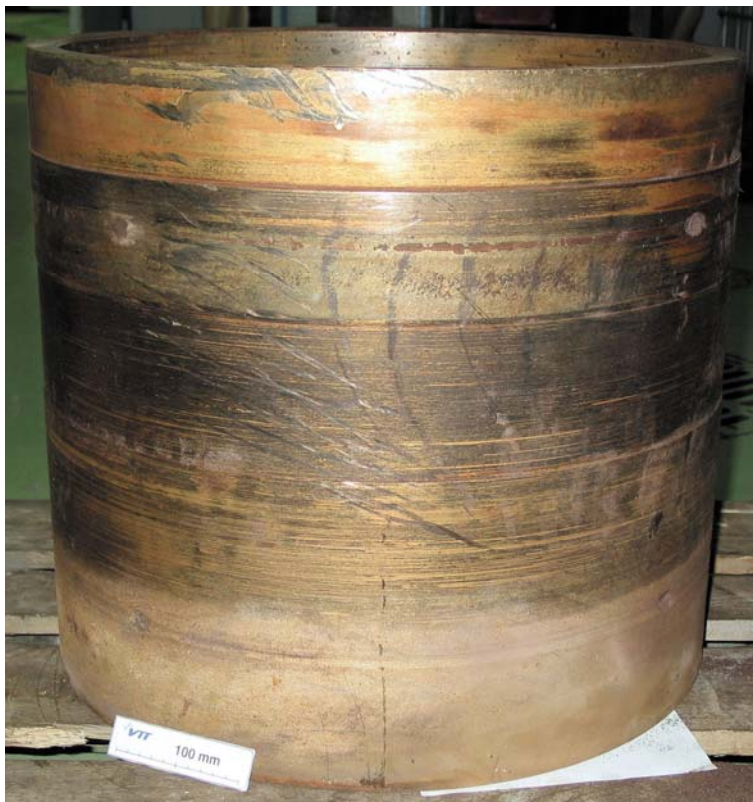
Kuva 43c. SB-alalaakerin pronssiholkin ulkopintaa, kuva VTT. Näkyvissä on naarmuja ja ruuvien jäänteitä. Tarkemmin liitteessä 1.

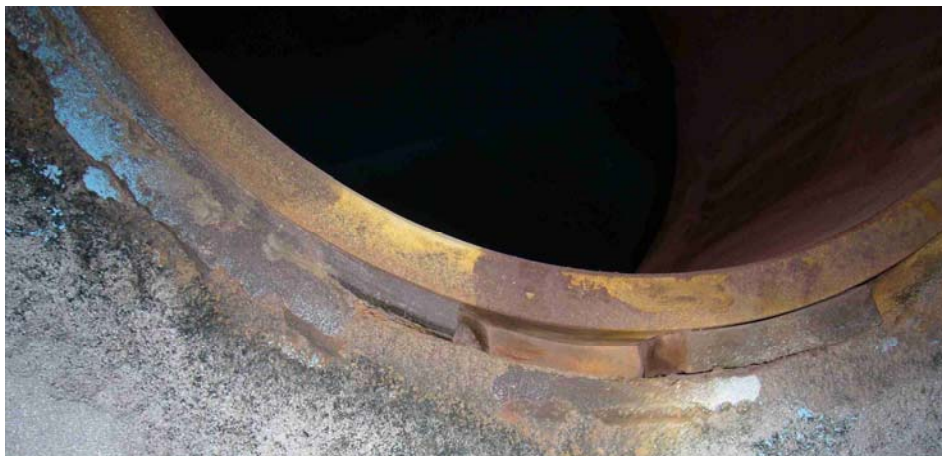
Kuva 44a. Osittain irronnutta epoksia BB-alalaakerissa. Näkyvissä on selvästi ohuet raot toisaalta epoksin pesän, toisaalta epoksin ja pronssiholkin välissä. Kuvattu 3.12.2009.

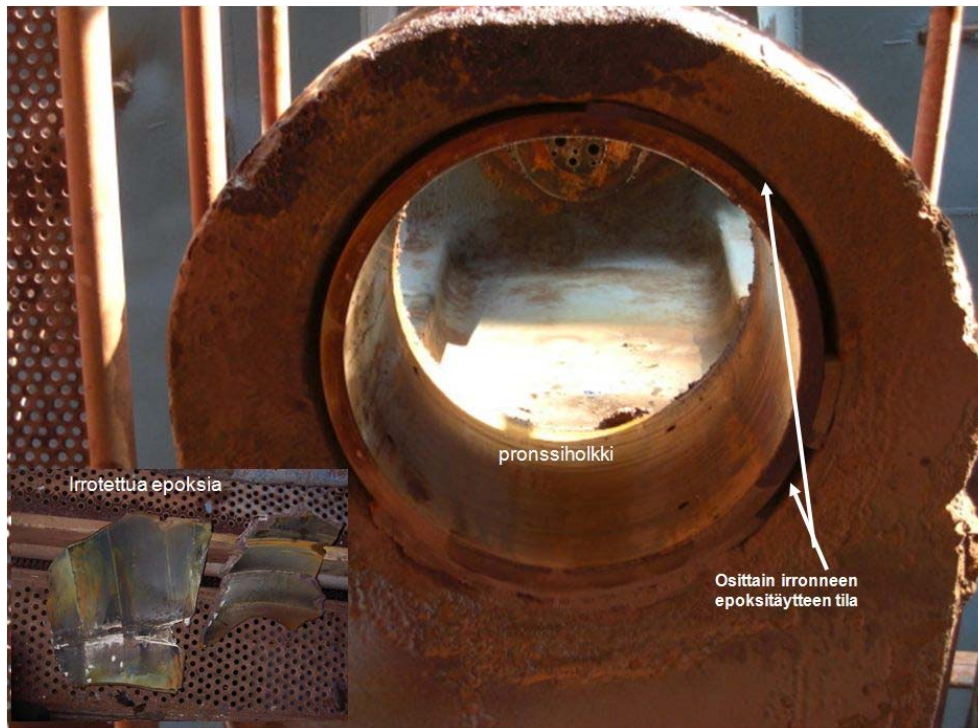
Kuva 44b. BB-alalaakeri peräsimen poiston jälkeen kuvattuna alhaalta. Kuvassa 44c laakeri on kuvattu ylhäältä. Kuvassa näkyy epoksitäytteen tilanne: sitä on irronnut paikoin 10–20 cm syvyydeltä. Pronssiholkin paksuus on noin 24 mm, joten epoksitäytteen paksuus on kuvan perusteella 15–20 mm. Pohjana Bureau Veritasin kuva johon on lisätty osa Trafin kuvasta (epoksi).

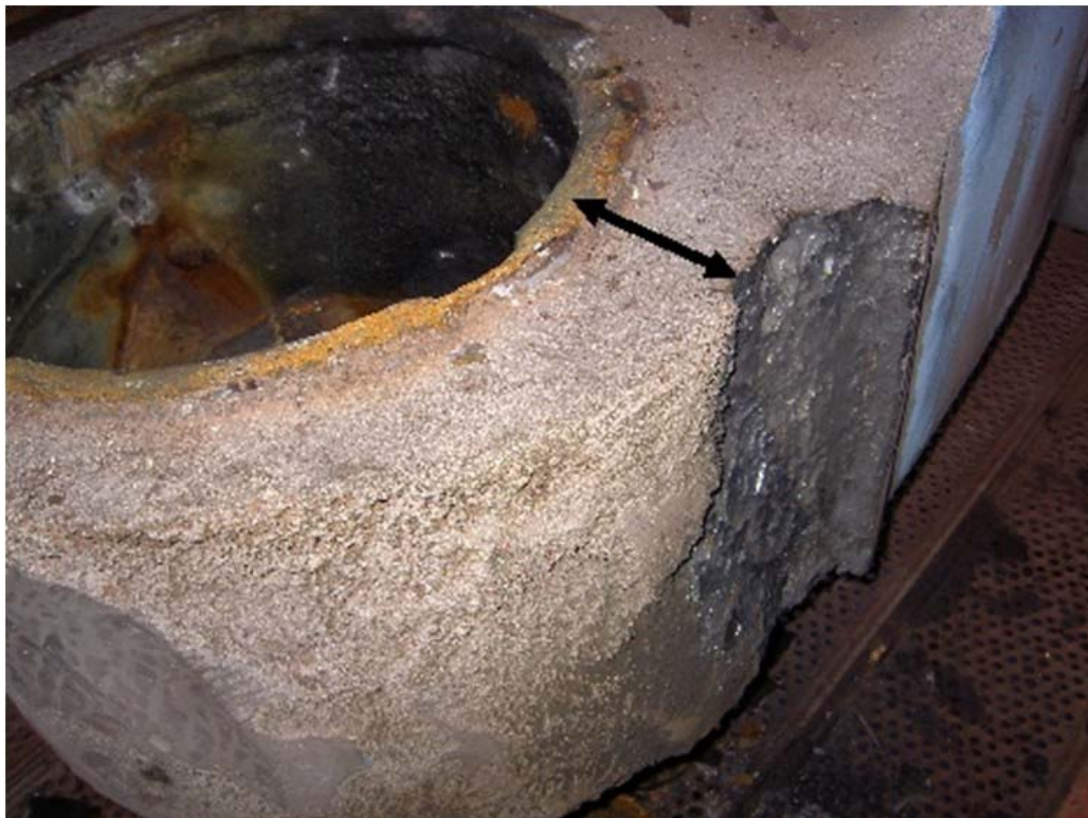
Kuva 44d. BB-puolen alalaakerin pesä pronssiholkin poiston jälkeen. Epoksin poiston jäljiltä on näkyvissä ruostetta; vesi on ollut jonkin aikaa epoksin ja pesän välissä. Ulkopinnalla on näkyvissä voimakas kavitaatiosta johtuva syöpymä. Ainesvahvuus on nuolen osoittamassa paikassa pienentynyt vaarallisen paljon. Sarvi on ulkopuolelta jo hiekkapuhallettu. Kuvattu 4.12. Vrt. kuvaan 28a.

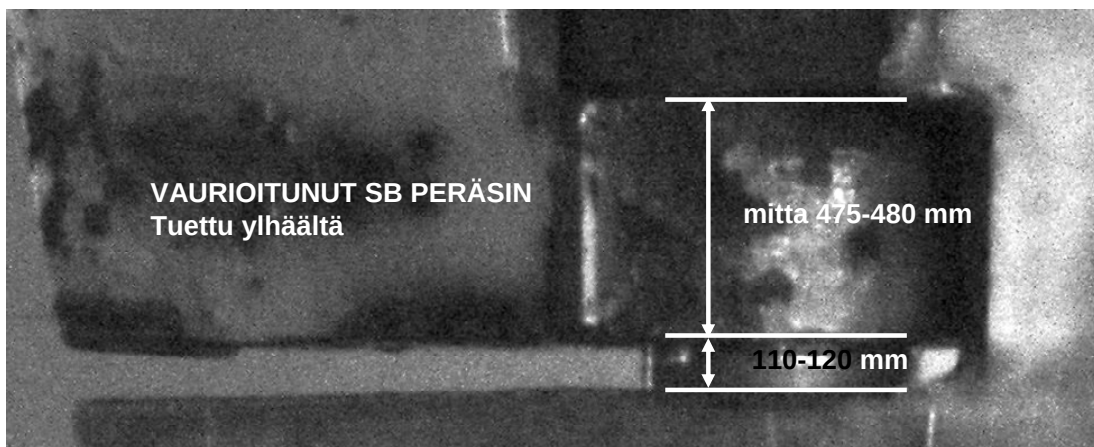
Kuva 9b. Vaurioitunut peräsin kuvattuna Riikassa 28.11.2009. Peräsin on pudonnut nojaamaan sarvea vasten. Alhaalla on likimääräisesti mitattuna 110-120 mm rako. Kuvat 9 ovat otteita ja muokattuja varustamon kuvista.
