## Tutkintaselostus

C4/2009M

### **M/S SILJA EUROPA (FIN), oikeanpuoleisen peräsinakselin katkeaminen Ahvenanmaan saaristossa 22.11.2009**

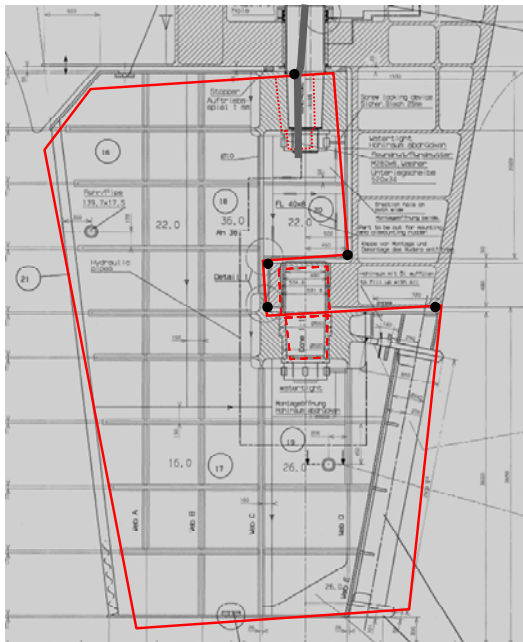
Kuva 10a. Arvioitu SB-peräsimen asento (jos peräsin keskellä) peräsinakselin katkettua. Kallistuma pituussuunnassa oli 3-4 astetta. Mustat pisteet näyttävät mahdolliset tukipisteet peräsinakselin katkeamisen jälkeen.

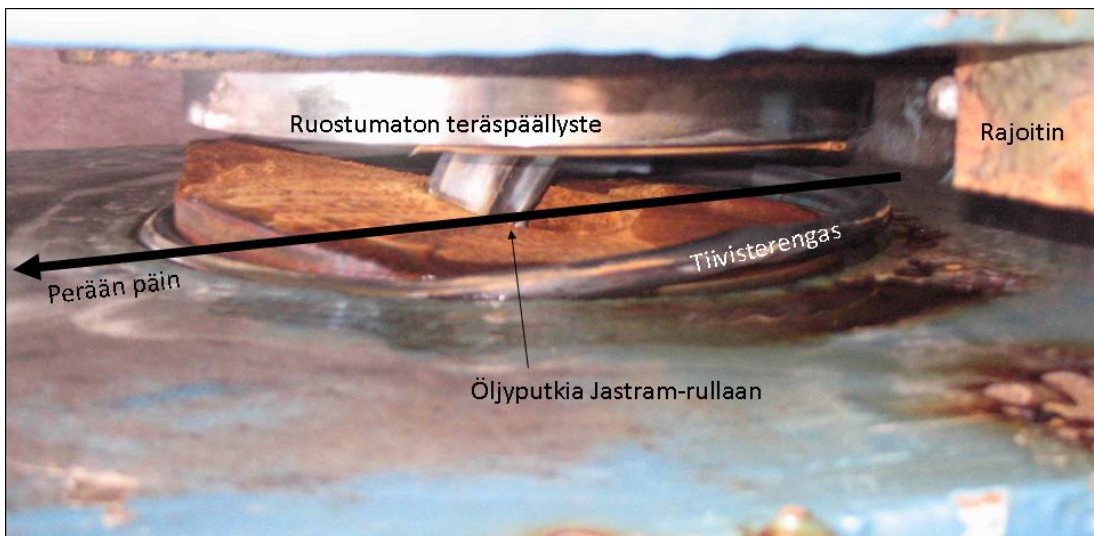
VTT:n asiantuntija tunnisti akselin murtopinnan ulkonäön perusteella syyksi väsymis-murtuman, kuva 10b.

Kuva 10b. Katkennut SB - peräsinakseli kuvattuna Riikassa 28.11.2009. Peräsin oli pudonnut alaspäin noin 5 cm ja siirtynyt hieman perään päin. Keskellä on näkyvissä Jastram-rullaan menevät putket. Peräsin on keskiasennossa ja nuoli osoittaa perään.

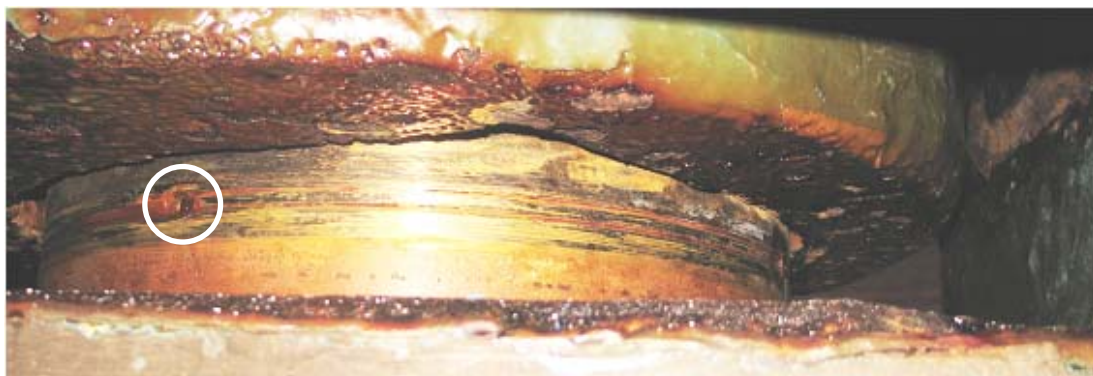
Korjauksessa vuonna 2004 valettu epoksitäyte ruuveineen oli hävinnyt kokonaan SB puolella, ja osittain BB puolella. SB puolen alalaakerin pronssiholkki oli pudonnut 130–140 mm nojaten peräsimeen, kuva 11.

Kuva 11. SB alalaakeri kuvattuna 2.12.2009 siten, että rako, josta epoksi on poistunut, on näkyvissä. Sisäpuoli, keulan suunta on vasemmalle. Yksi holkin asennusruuveista on merkattu valkoisella ympyrällä.

Kuvassa 11 on yksi epoksivalun asennuksessa käytetyistä ruuveista vuodelta 2004 katkenneena näkyvissä. Ruuvien alue holkista on tullut näkyviin siinä vaiheessa kun peräsin on pudonnut sarven yläpuolella olevan raon verran. Lisäksi peräsinakseleissa todettiin kartion yläosassa fretting-säröjä sekä peräsimissä ja peräsinsarvissa useita säröjä. Peräsimien pinnat olivat paikoin syöpyneet, kuvat 12 ja 13.

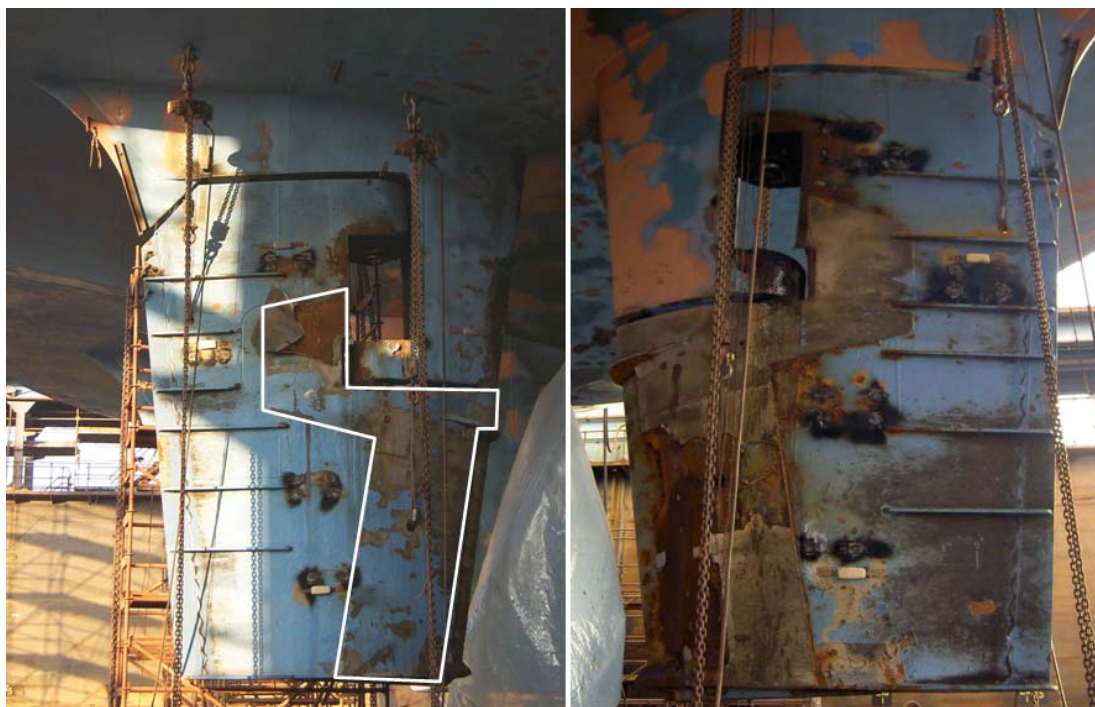
Kuva 12. SB-peräsin Gdanskissa 3.12. Vasemmalla on ulkopuoli, oikealla sisäpuoli. Valkoisen viivan osoittamalla alueella peräsimen molemmilla pinnoilla oli ruostumattomasta teräslevystä tehty pinnoite.

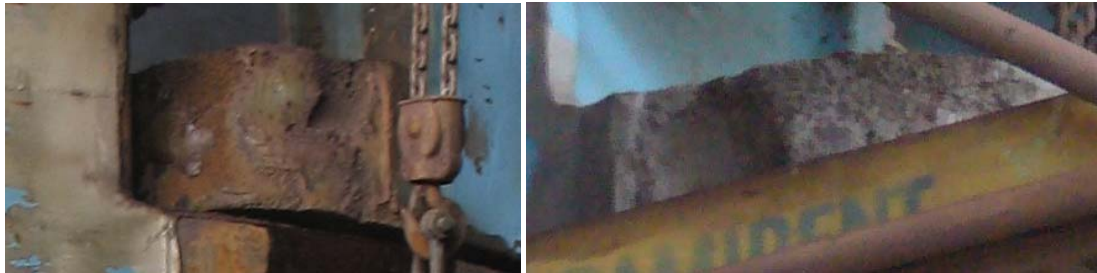
Molemmissa sarvissa aluksen keskilaivan puolella oli voimakkaita kavitoinnin aiheuttamia syöpyimiä. Ne olivat yläosastaan niin syviä, että sarven kestävyys vaarantui, kuva 13.

Kuva 13. Peräsinsarven kavitaatiosyöpyimiä. Vasemmalla BB (kuvattu 3.12), oikealla SB (Trafin kuva 4.12), molemmat keskilaivan puolella.

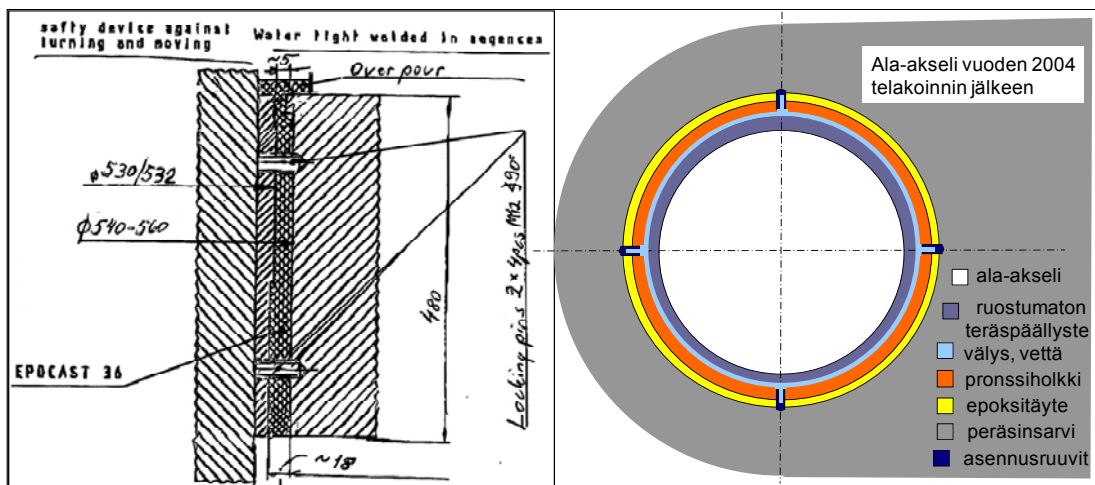
Epoksivalun suunnittelu tehtiin muutaman päivän aikana vaihtamalla toteutusluonnoksia faksilla epoksimateriaalin toimittajan, epoksivalun tekijän ja varustamon kesken keskustellen samalla luokituslaitoksen edustajan kanssa. Tutkijoiden tietoon ei ole tullut, että korjauksen lujuutta ja kestävyyttä olisi laskelmin arvioitu.

Kuvat 14a ja b. Epoksimassan asennuspiirustus (a, vasemmalla) ja alalaakerin poikkileikkaus (b, oikealla) vuoden 2004 telakoinnissa. Ruuvien kuusiokolot, jotka täyttyvät vedellä on piirretty näkyviin.

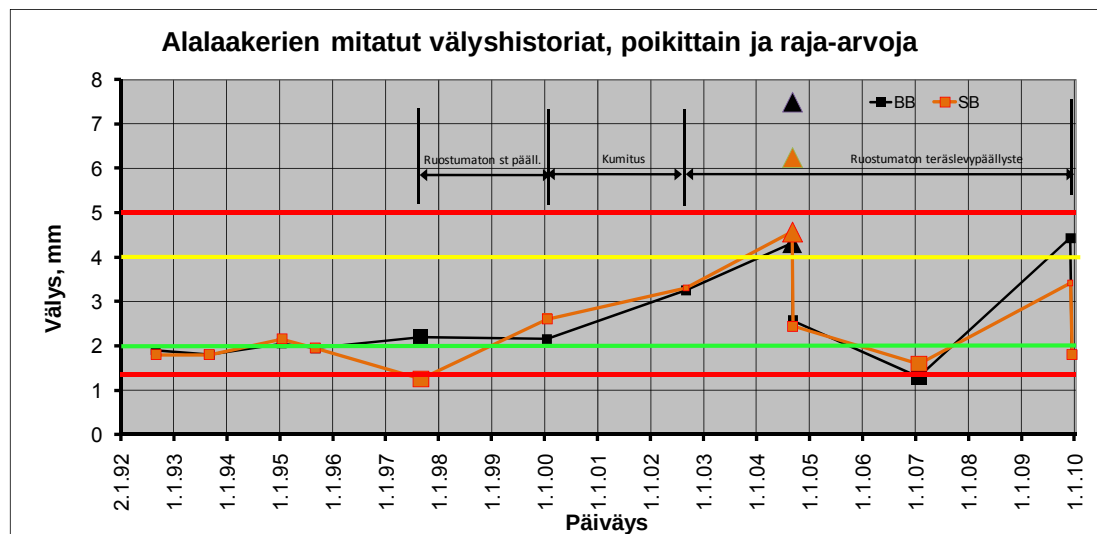
Mitatus alalaakerin välykset poikittaissuunnassa ja eräät välyksen raja-arvot on esitetty kuvassa 15. Eri aikoina tehtyjen välysten mittaustulosten vertailukelpoisuutta ei ole tutkinnassa pystytty varmistamaan. Käytännössä pronssiholkit uusitaan jos välitys ylittää selvästi 2 mm.

Kuva 15. Alalaakerin välysmittauksia, vastaa taulukkoa 2. Suuremmalla neliöllä on näytetty mittaukset, joissa peräsin oli käännetty sivulle. Suurimmat välysmittaustulokset on saatu pronssiholkin sisähalkaisijan ja ala-akselin halkaisijan erotuksena, joten ne ovat tarkimmat tulokset. Vihreä suora esittää tavanomaista hyvää 2 mm välystä, keltainen luokituslaitoksen hälytysrajaa ja punainen ehdotonta ala- ja ylärajaa SILJA EUROPA:n peräsinakselin mitoilla. Myös eri päällystysten aikavälit on esitetty.

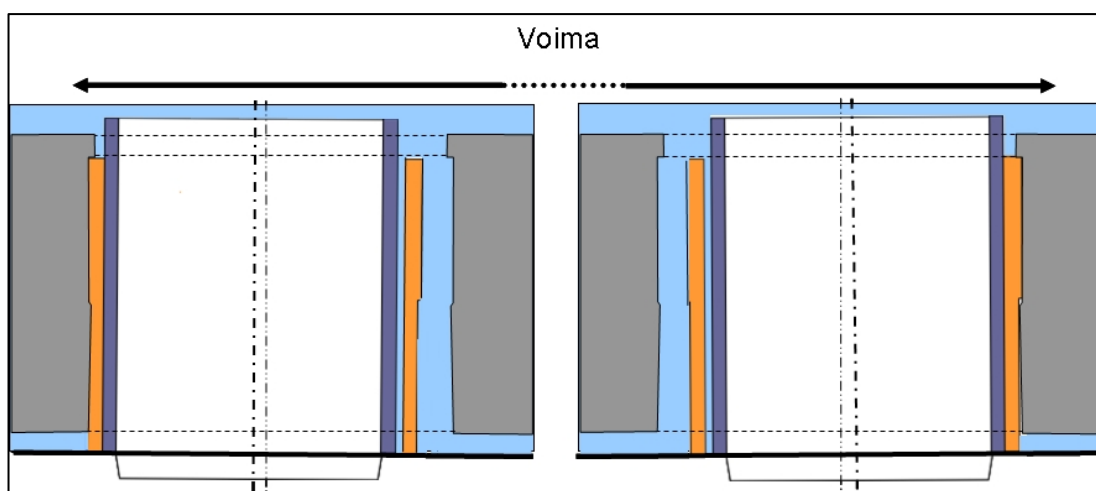
Peräsinakselin taipumisen kannalta oli SILJA EUROPAn tapauksessa ratkaiseva merkitys *alalaakerissa tapahtuneella syöpymisellä*, joka moninkertaisti pelkästään välyksen mahdollistaman taipuman. Syöpyminen johtui galvaanisesta korroosiosta. Syöpyminen lähes pysähtyi vuoden 2004 korjauksen jälkeen. Kuvassa 16 syöpyminen on oletettu niin suureksi, että holkki on pudonnut. Tilanne oli tällainen aluksen tullessa telakalle vuonna 2004. Jatkossa ala-akselin teoreettista tilaa liikkua vaakasuoraan kutsutaan termillä *liikevara*. Se on erisuuruinen alalaakerin eri korkeuksilla ja eri kohdissa kehällä. Ala-akseli liikkuu poikittain noin 8 kertaa sekunnissa, mikä saa veden liikkeelle välyksessä ja syöpyneessä tilassa (sekä vuoden 2004 jälkeen ruuvien kuusiokoloissa) nopeuttaen syöpymistä.

Kuva 16. Alalaakeri katsottuna perästä. Vasemmalla peräsinakseli on taipunut vasemmalle ja oikealla oikealle. Ala-akseli ja pudonnut holkki siirtyvät  $\pm 15$  mm puolelta toiselle pesän syöpymisen johdosta. Samalla peräsin kallistuu. Pesän korkeus on 480 mm ja laakerin halkaisija 533 mm.

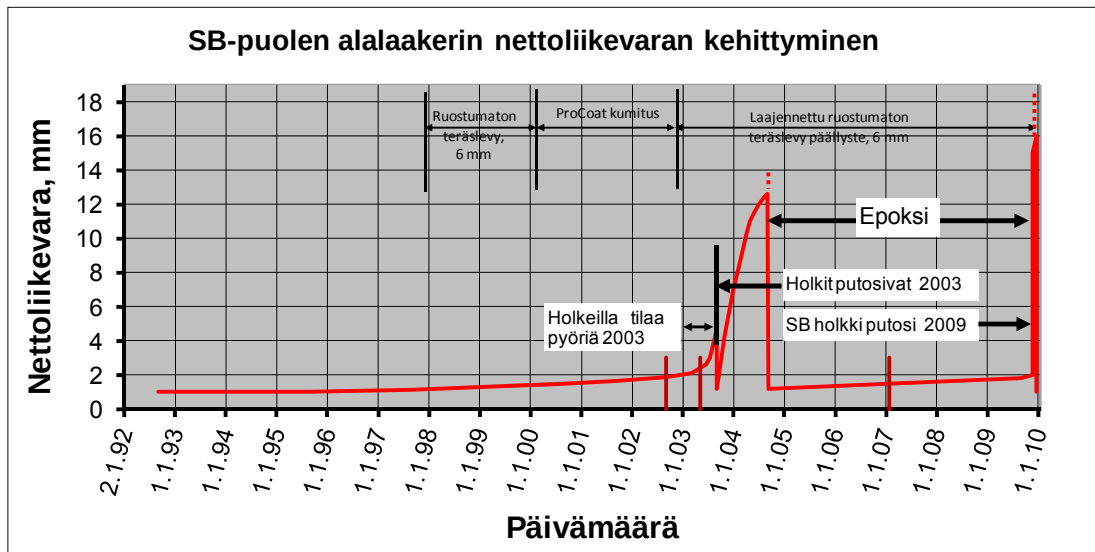
Kuva 17a. Arvio SB alalaakerin **nettoliikevaran** kehitymisestä. Holkin pudotessa 2009 epoksia on oletettu jäävän vielä paikoilleen. Epoksin poistuttua liikevara kasvoi hyppäyksenomaisesti. Katkoviiva näyttää maksimiarvion. Telakointiajankohdat vuosina 2002, 2003 (välyksiä ei tarkastettu) ja 2007 (välysmittaus ei ollut vertailukelpoinen) on näytetty ruskealla pystyviivalla.

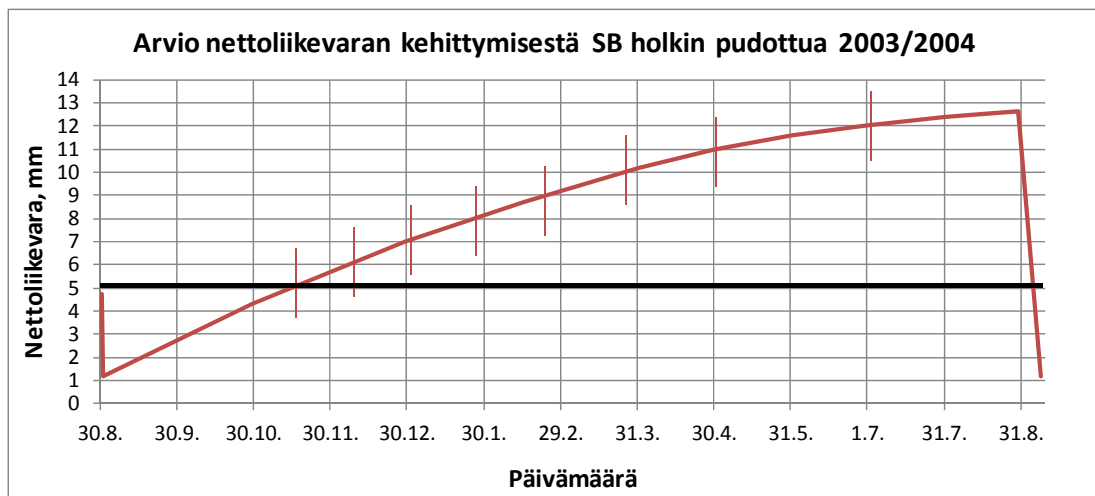
Kuva 17b. **Nettoliikevaran** kehitymisearvio, joka on tarkennettu kuvasta 17a. Kuvan pystyviivojen avulla on arvioitu yli 5 mm nettoliikevarojen kestot 1 mm välein. Tutkinnassa on arvioitu, että BB puolen holkki saattoi pudota hieman aiemmin.

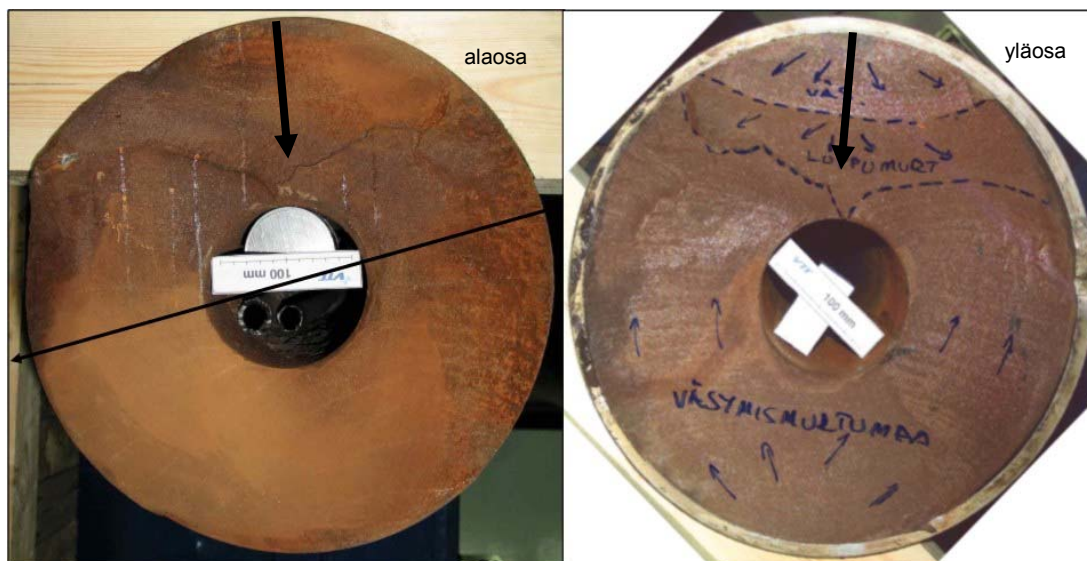
Kuva 21. Katkenneen akselin yläosa oikealla ja alaosa vasemmalla. Yläosassa on vielä akselin päällä ruostumattomasta teräksestä tehty päällyste. Yläosaan on piirretty väsymisen ja loppumurtuman rajat. Alaosaan on merkitty suunta perään peräsimen ollessa keskellä. Puoliskot on yritetty asettaa toisiaan vastaavaan asentoon. Kuvat VTT.

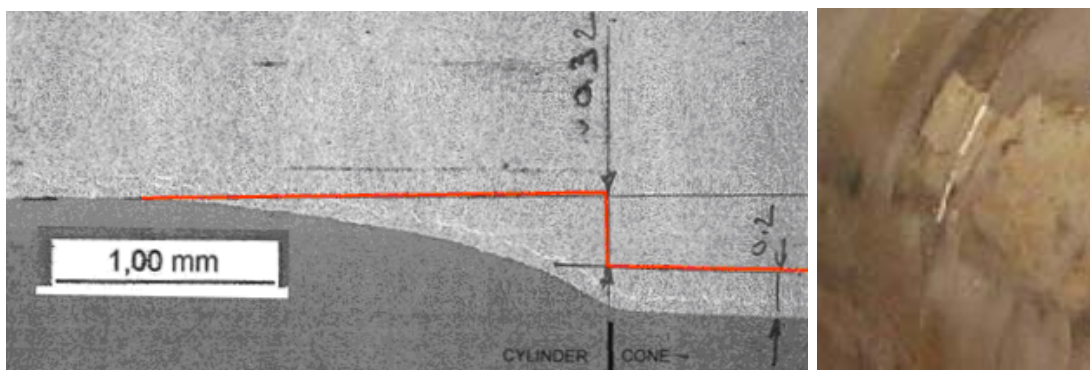
Kuva 22. "Ehjän" (BB) peräsinakselin profiili olakkeen kohdalla, vasemmalla (VTT:n raportista muokattu) ja varalla olleen akselin olakekohta, oikealla. "Ehjän" akselin kartiosta työstettiin pois 0,2 mm, joten varmuutta olakkeen alkupe-  
räisestä profiilista ei ole. Punainen viiva näyttää katkenneen akselin profiilin.

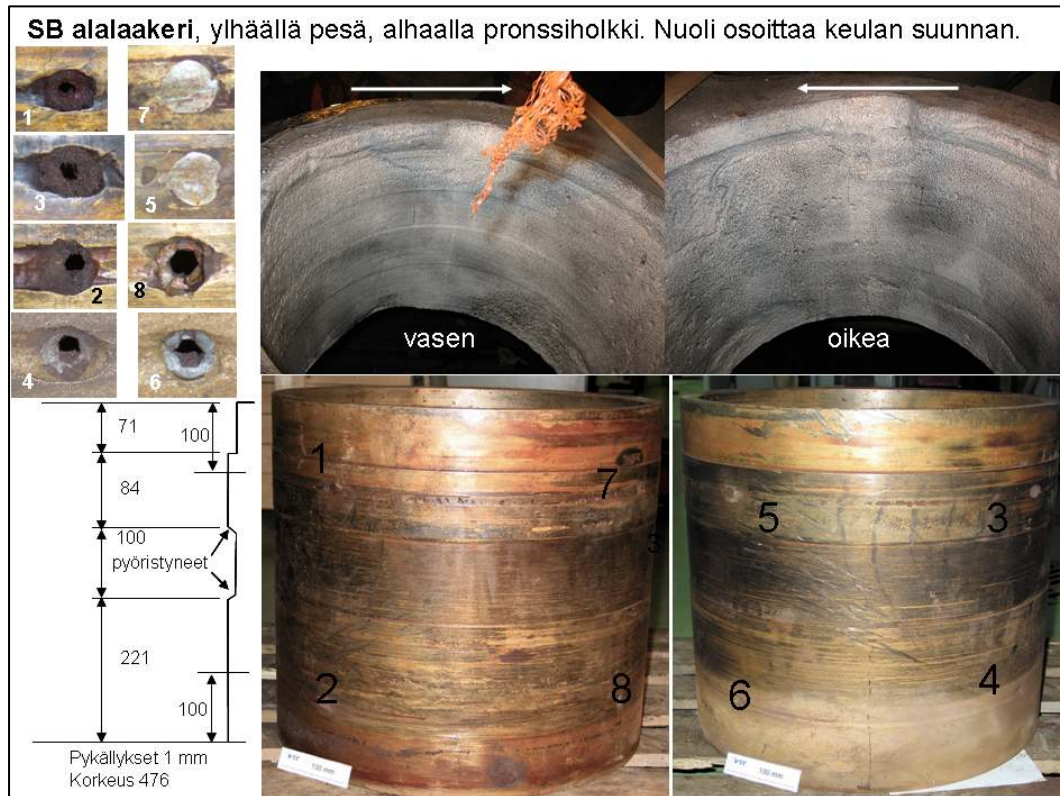
Kuva 23a. SB-alalaakeri. Pesän kuvat telakka, holkki VTT.

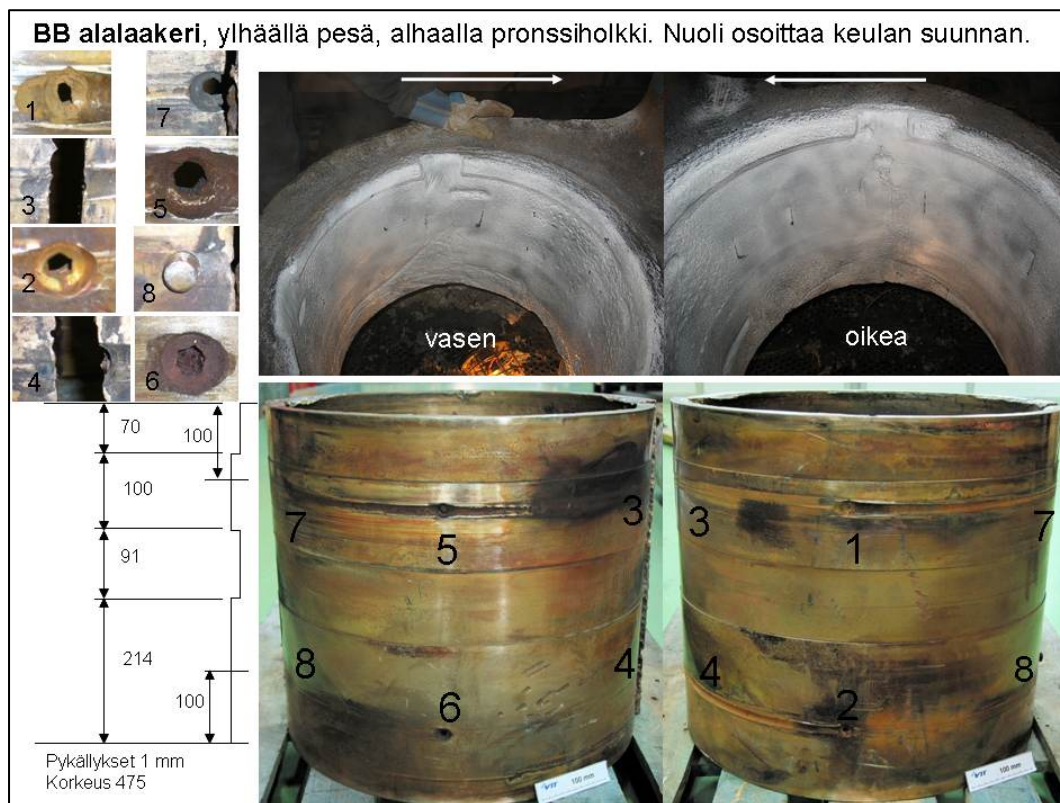
Kuva 23b. BB-alalaakeri. Pesän kuvat telakka, holkki VTT.

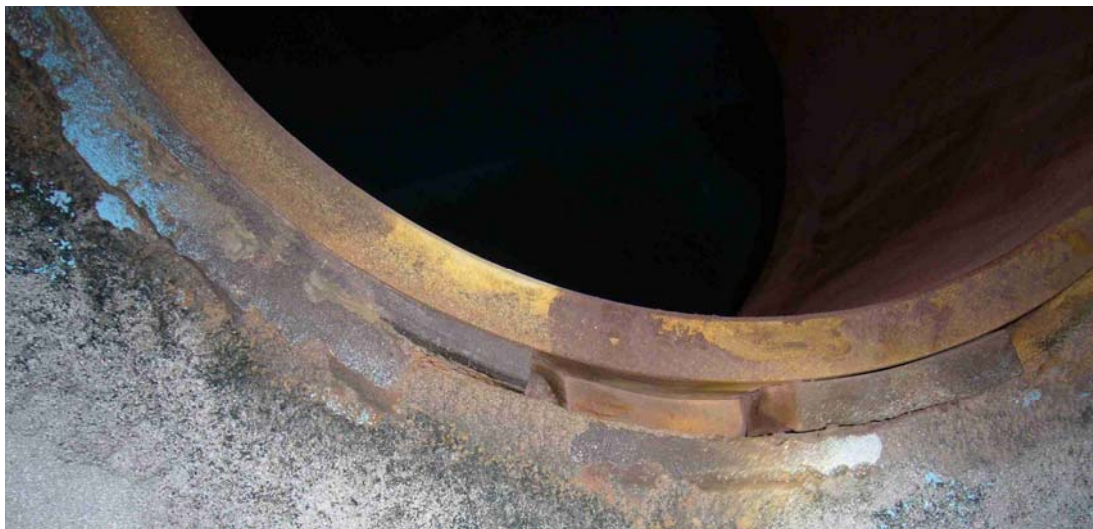
BB alalaakerissa valuepoksi oli pääosin paikoillaan. Alalaakerin alaosaista sitä oli irronnut noin 120 asteen alueelta, paikoin yli 20 cm syvyydeltä. Kuvassa 24 on näkyvissä raot epoksin ja holkin sekä epoksin ja pesän välissä.

Kuva 24. Osittain irronnutta epoksia BB alalaakerissa. Näkyvissä on selvästi ohuet raot toisaalta epoksin pesän, toisaalta epoksin ja pronssiholkin välissä. Kuvattu 3.12.2009.

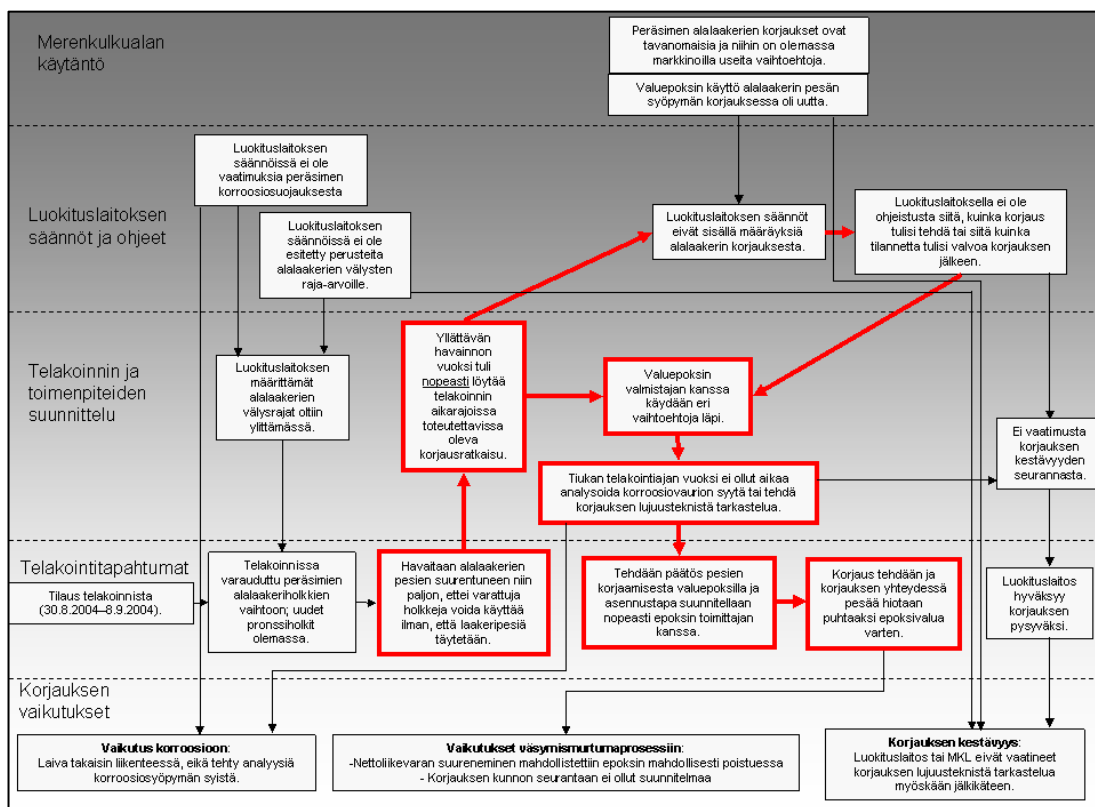
Kuva 31. Vuoden 2004 telakoinnissa tehdyn valuepoksikorjauksen suunnittelun ja toteutuksen analysointi sekä korjauksen vaikutukset. Punaisilla tekstilaatikoilla ja nuolilla on kuvattu nopeaa, noin kolmen vuorokauden mittaista korjausprosessia, joka sisälsi korjauksen suunnittelun, konsultaation luokan kanssa ja toteutuksen.

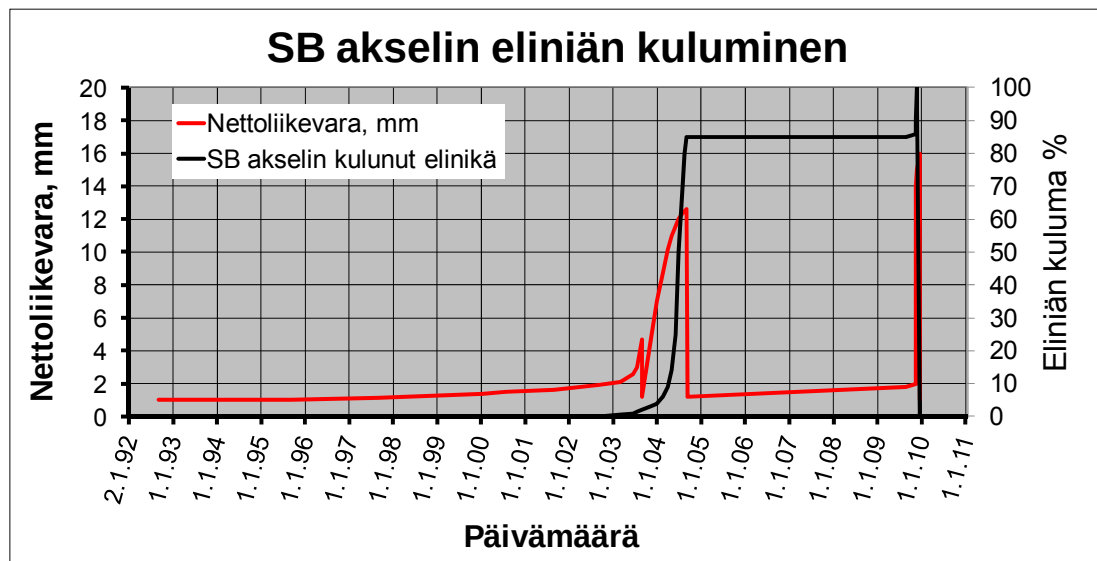
Kuva 32. SB-akselin liikevaran kehittyminen ja eliniän kuluminen. Eliniän kulumisen alkuehti ja taso, jolle se pysähtyy epoksivalun jälkeen, ovat arvioita. Kuva kertoo tapahtumien perusluonteen.

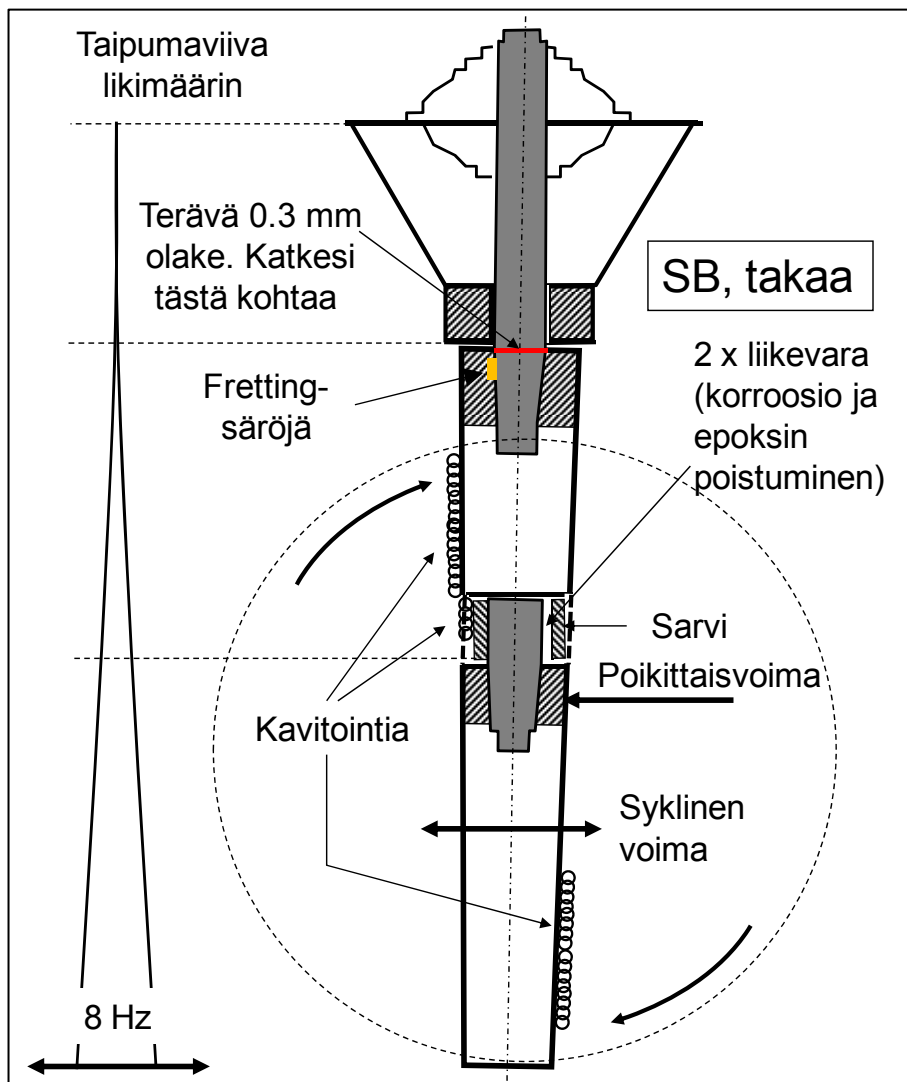
Kuva 33. SB-peräsin katsottuna takaa. Kuvassa on näytetty peräsimen poikittaisliike sekä SB-akselin katkeamiseen vaikuttaneet tekijät. Kuvassa akseli ja peräsin ovat taipuneet aluksen keskiviivan suuntaan. Alalaakeri on kiinni peräsinsarven pesän seinämässä. Tällöin toisella puolella on tyhjää 2 x netto-liikevara.
