## **Tutkintaselostus**

C5/2009M

**M/V EMSRUNNER, karilleajo Kalajoen edustalla 11.12.2009**

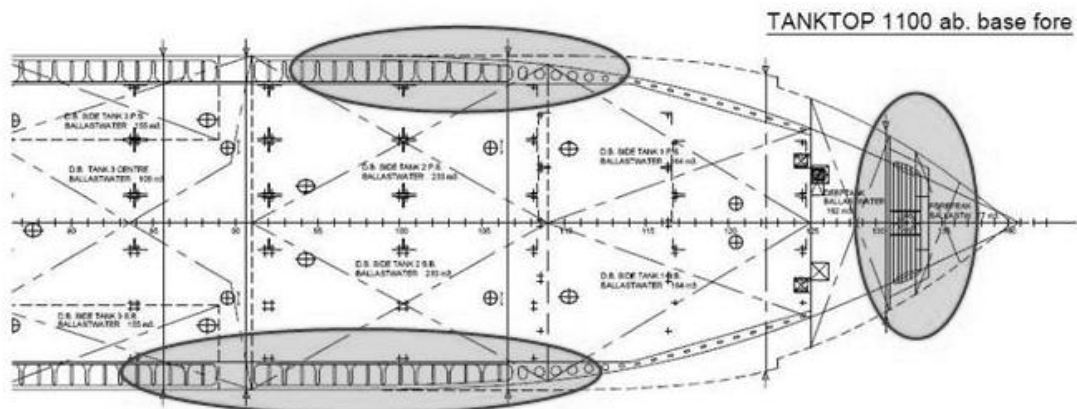
Karilleajon jälkeen päällikkö käynnisti aluksen sisäiset vauriotarkastukset ja määräsi selvittämään kaikkien painolasti- ja muiden tankkien tilat. Tarkastuksissa kävi ilmi, että kaksi painolastitankkia keulan vasemmalla puolella oli repeytynyt ja keulan ohjauspotkuritila oli vahingoittunut.

Onnettomuutta seuraavana päivänä sukeltajien suorittamissa vedenalaisissa tarkistuksissa ja kuvauksissa todettiin aluksen saaneen karilleajossa painumia keulapiikin alueelle vasemmalle puolelle sekä repeämiä vasemman puolen painolastitankkien alueelle kaariväleille # 120–125. Painumia havaittiin myös oikealla puolella kaariväleillä # 85–109, repeämä pallekölissä kaarella # 87 sekä painumia muuallakin pohjan alueella. Lisäksi potkurin kahdesta lavasta löydettiin iskemiä.

Kuva 6. Aluksen saamia vaurioita molemmin puolin keulaa sekä ohjauspotkuritilassa.

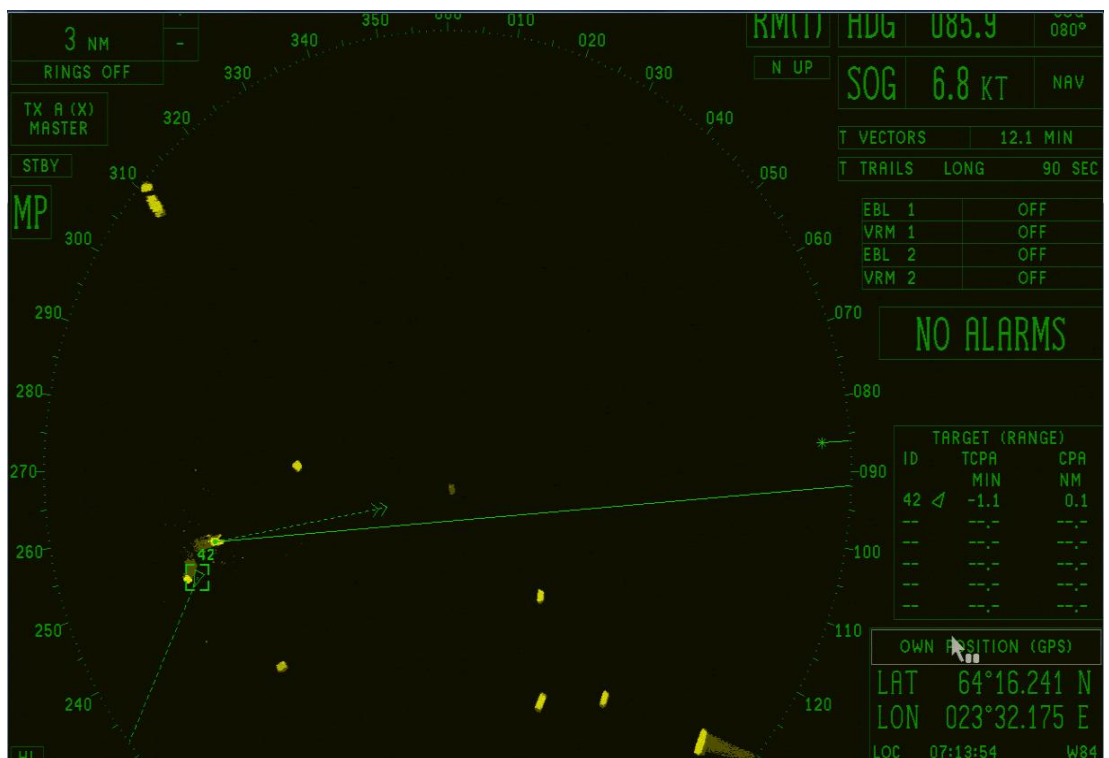
Kuva 8. Kello 08:14:35 ilman eri kommentia on aluksen keulasuunta muuttunut käs-ketystä 080 asteesta 086:ksi. Luotsikutteri poistuu kohti satamaa.

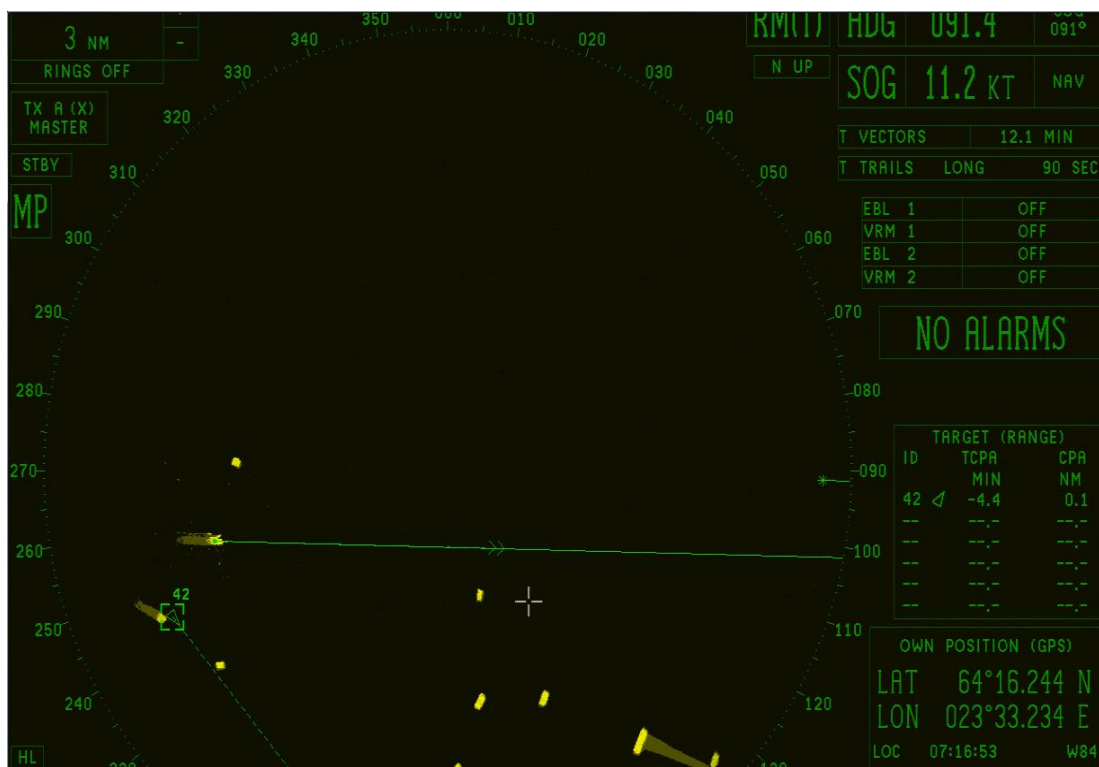
Kuva 10. Kello 08:17:34 luotsin puhelin soi. Kollega soittaa luotsitukikohdasta kertoen EMSRUNNERin kulkevan kohti Välimatalaa.

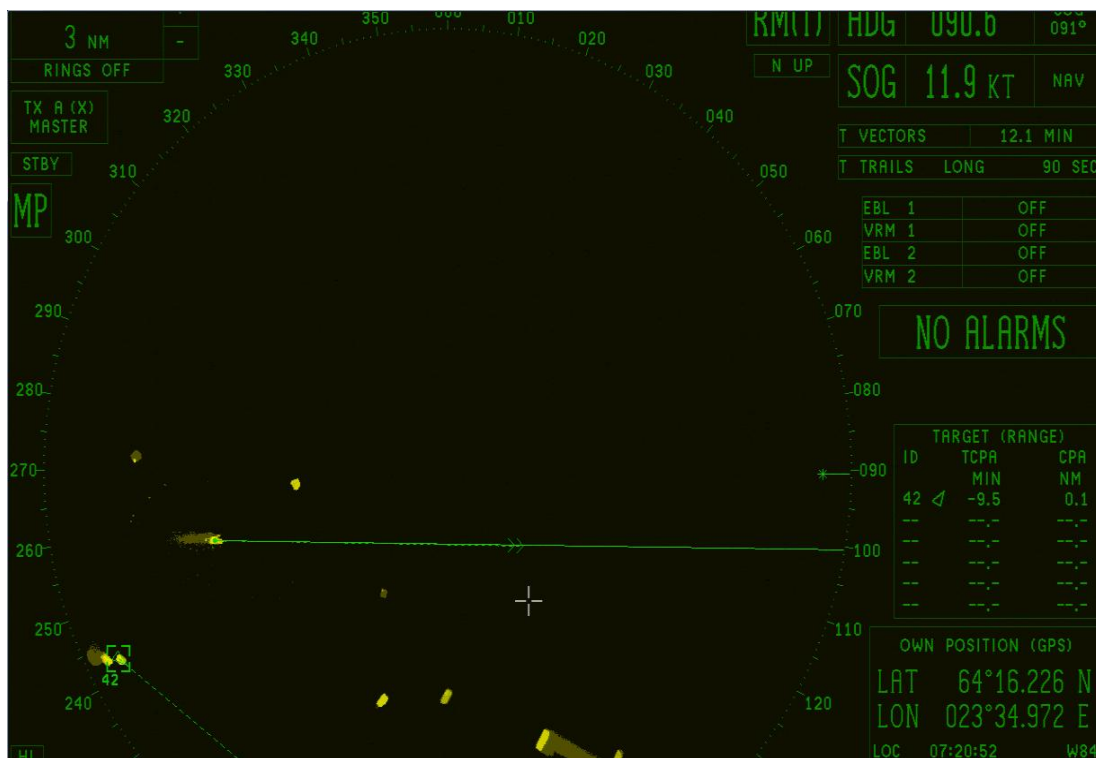
Kuva 13. Kello 08:21:10 luotsi keskustelee kutterinkuljettajan kanssa. Hänelle selviää aluksen sijainti ja hän toteaa kääntävänsä etelään kuljettajan kehotuksen mukaisesti. Kello 08:21:40 luotsi antaa päällikölle ohjeen vähentää nopeus puoleen hetkeksi.

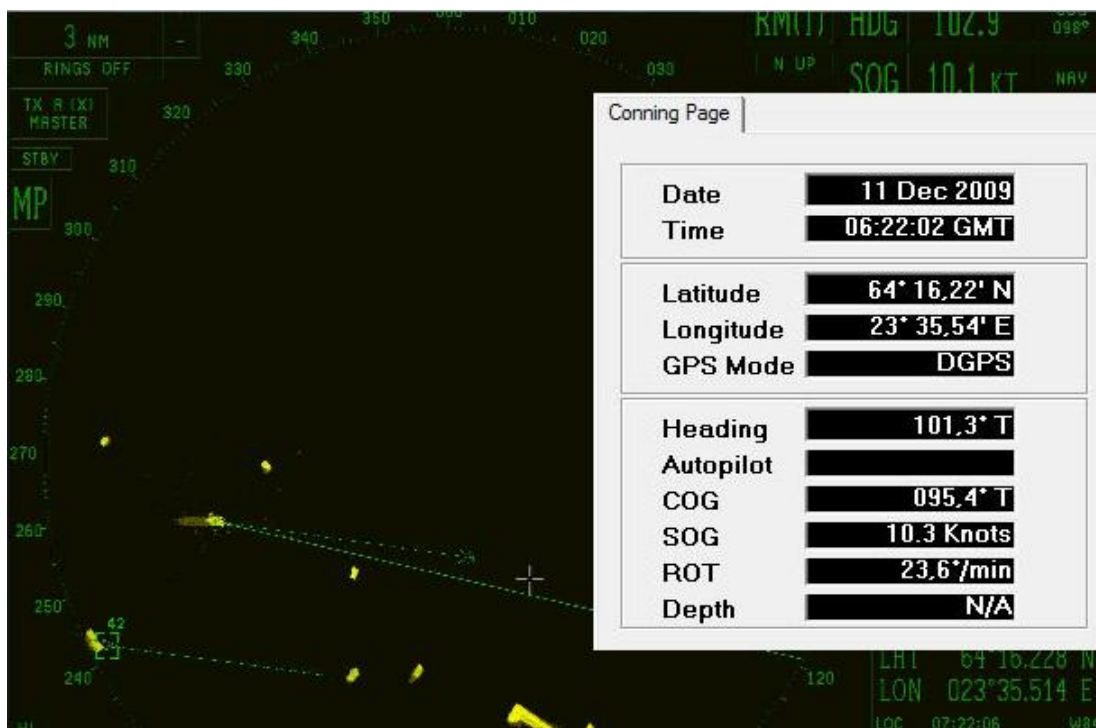
Päällikkö toteutti pyydetyn konekäskykomennon. Lähes välittömästi tämän jälkeen alus sai ensimmäiset pohjakosketukset klo 08:22:02<sup>7</sup>. Aluksen nopeus karilleajon hetkellä oli noin 10 solmua.

Kuva 14. Kello 08:22:02 alus saa ensimmäisen pohjakosketuksen. Nopeus 10,3 solmua, keulasuunta 101,3°, kulkusuunta 095,4°, kääntymisnopeus 23,6°/min. Kutteri on edelleen Kaarlo-pojilla.

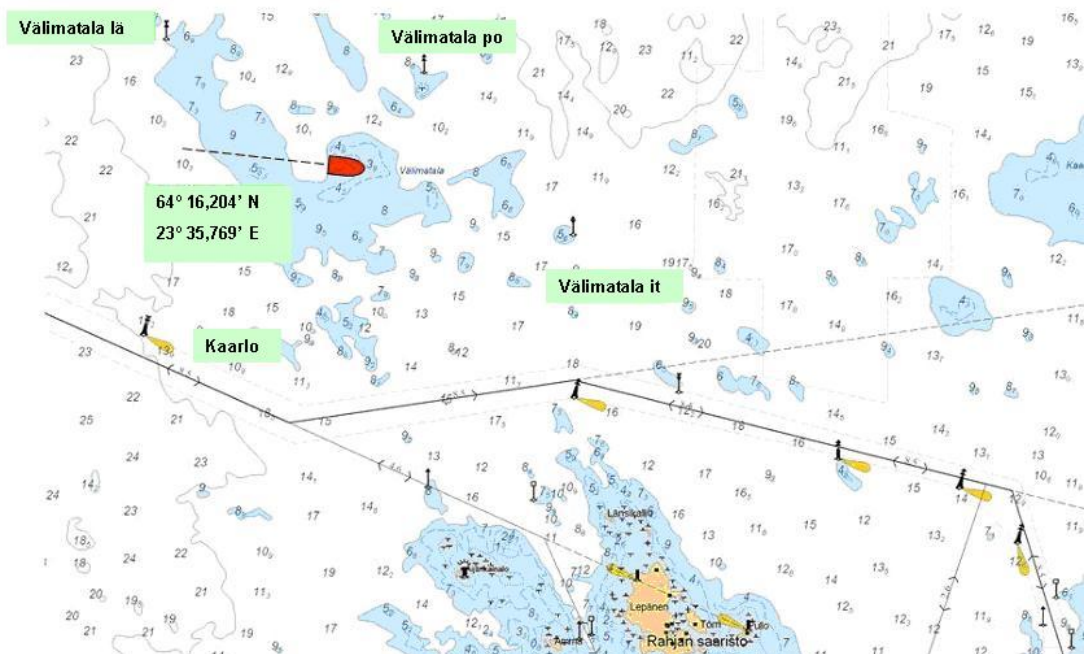
Kuva 16. Ensimmäisen pohjakosketuksen jälkeen alus jatkoi matkaa saaden lisää pohjakosketuksia kunnes pysähtyi paikalleen noin minuutin kuluessa.
