# D-TUTKINTA

## Työveneen karilleajo

D13/2009M

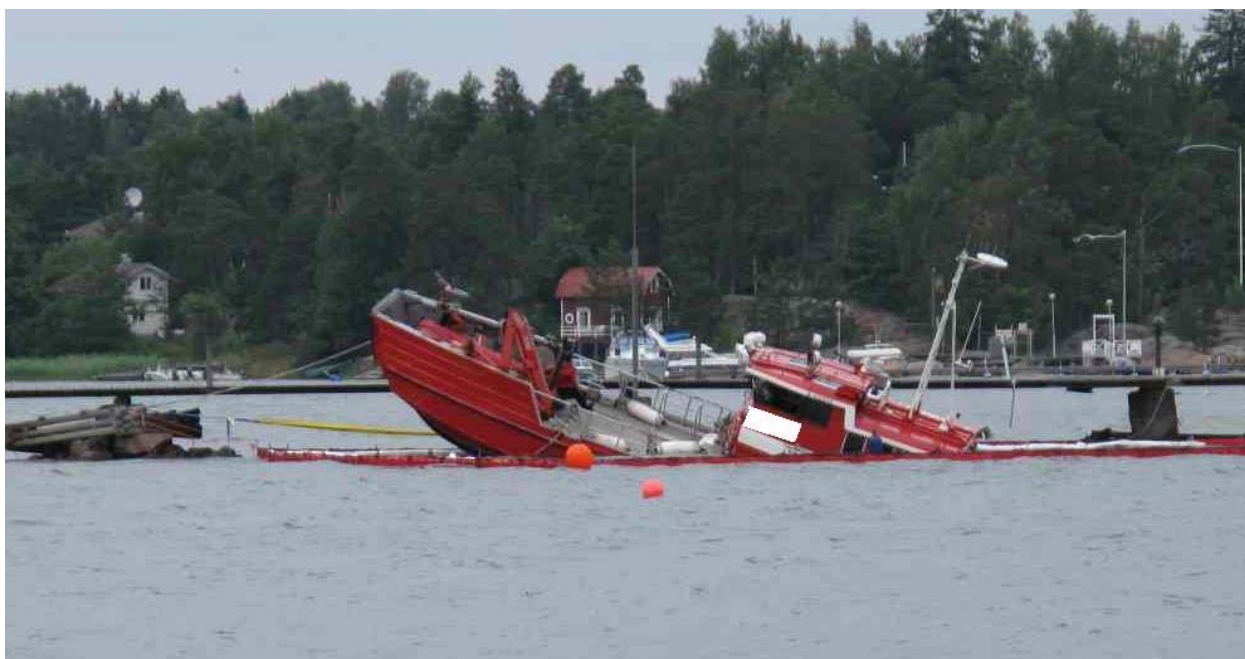
| Seuraukset ja vahingot: | Alus sai karilleajossa pitkän repeämän pohjaansa kahden VT-osaston alueelle. Uppoamisvaaran todettuaan Kippari ohjasi aluksen kohti lähinnä olevaa laituria johon se kiinnitettiin. Laiturissa alus upposi peräosastaan pohjaan. Ei henkilövahinkoja. |

Kuva 2. Onnettomuusvene laituriin kiinnitettynä, öljypuomein ympäröitynä.

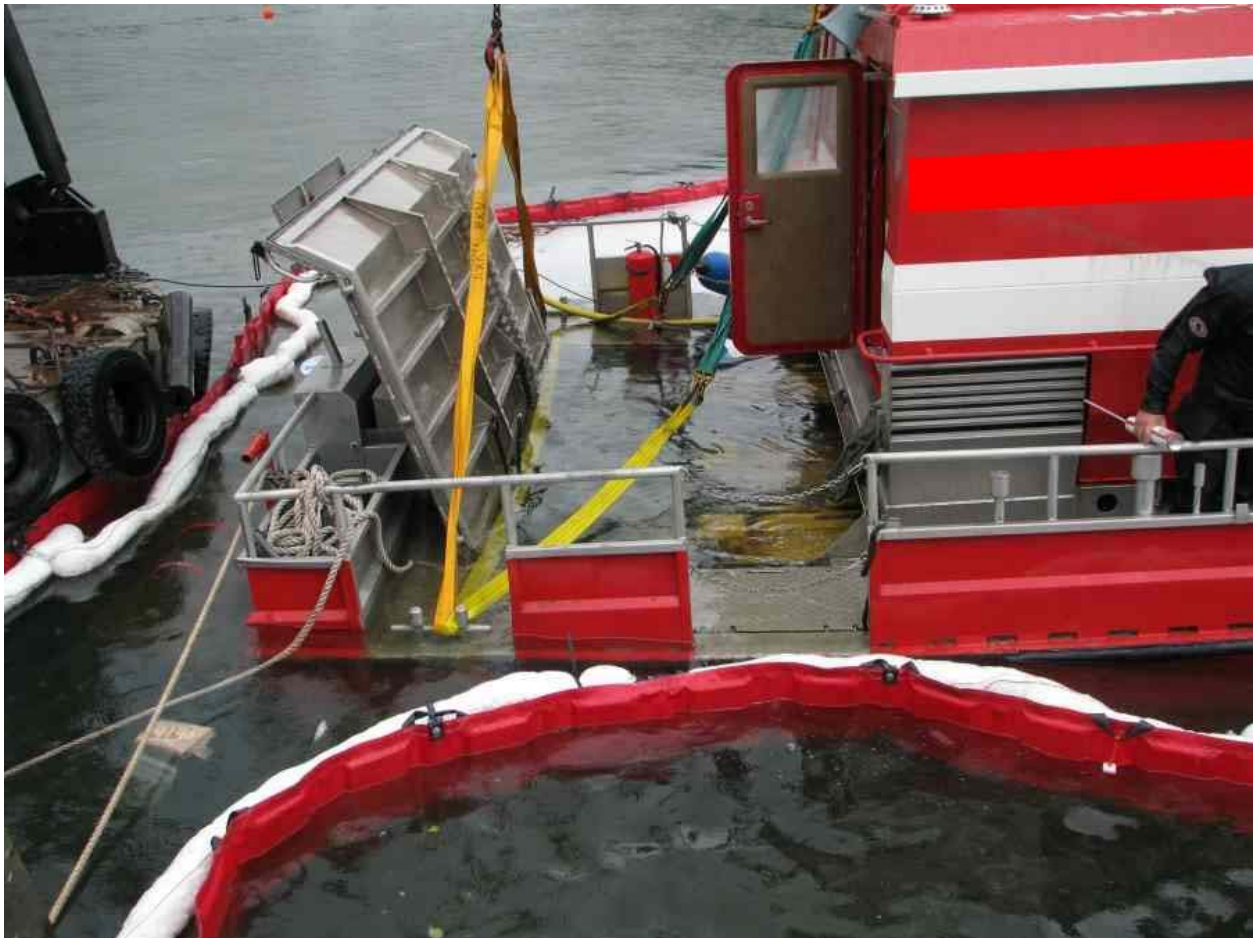
Telakoinnin yhteydessä todettiin, että osumakohdat olivat lähellä keskilinjaa (CL) ja vedenpitävän (WT) laipion kohdalla ulottuen kahden vedenpitävän osaston läpi.

Kuva 3. Onnettomuusveneen nostoa tyhjennystä ja vuodontukkeamista varten aloitetaan.
