## Tutkintaselostus

D20/2009M

### **MS LAIMA ja MS SILVA, yhteentörmäys Ahvenanmerellä 13.9.2009**

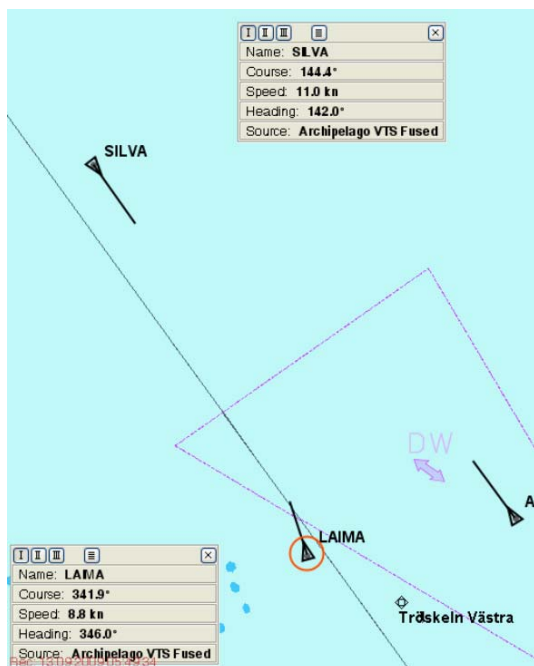
Kuva 3. Alukset ovat klo 05.49.34 noin 3,83 mpk:n etäisyydellä toisistaan. LAIMA kutsuu SILVAa klo 05.40, ei vastausta. Kutsu ei rekisteröidy VTS-tallenteeseen.

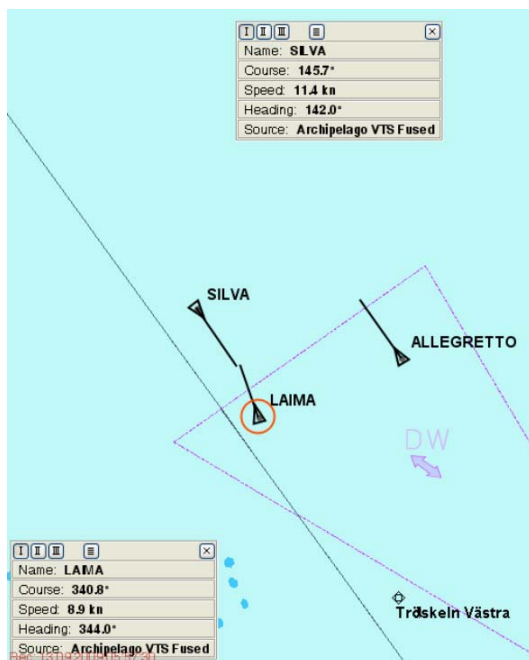
Kuva 4. Alukset ovat klo 05.57.30 noin 1 mpk:n etäisyydellä toisistaan. Yhteentörmäämisen tai "läheltä piti" tilanteen vaara on olemassa. Tallenteesta voidaan todeta, että tässä vaiheessa LAIMalla olisi ollut myös mahdollisuus kääntyä oikealle.

Alusten ollessa noin 1 mpk:n etäisyydellä, tilanne kehittyi nopeasti lähitilanteeksi (kuva 4) eikä LAIMA havainnut SILVAN tekevän mitään ohjailutoimenpiteitä yhteen törmäyksen tai "läheltä piti" tilanteen ehkäisemiseksi. Kun alukset olivat noin 0,3 mpk:n etäisyydellä toisistaan LAIMA ilmoitti (ei kuulu VTS tallenteessa) kääntävänsä vasempaan saamatta tähän vastausta. Ilmeisesti miltei samanaikaisesti myös SILVA kääntyi samaan suuntaan eli oikealle. LAIMA tuskin olisi lähtenyt kääntämään vasemmalle, mikäli se olisi havainnut SILVAN oikealle suuntautuvan ohjailutoimenpiteen. VTS äänitallenteen mukaan LAIMA pyysi kolmesti SILVAa kääntymään vasempaan hetki ennen yhteen törmäystä. VTS:n kuvatallenteesta voi päätellä, että LAIMA olisi hyvin voinut tehdä väistöliikkeen myös oikealle vaarantamatta oikealla kulkevan nopeamman aluksen ALLEGRETTO:n kulkua<sup>5</sup>. LAIMAn vahtipäällikkö perusteli käännöstään vasemmalle siten, että ALLEGRETTO oli liian lähellä ja että hänen tarkoituksenaan oli myös vähentää törmäyksen aiheuttamia vahinkoja.

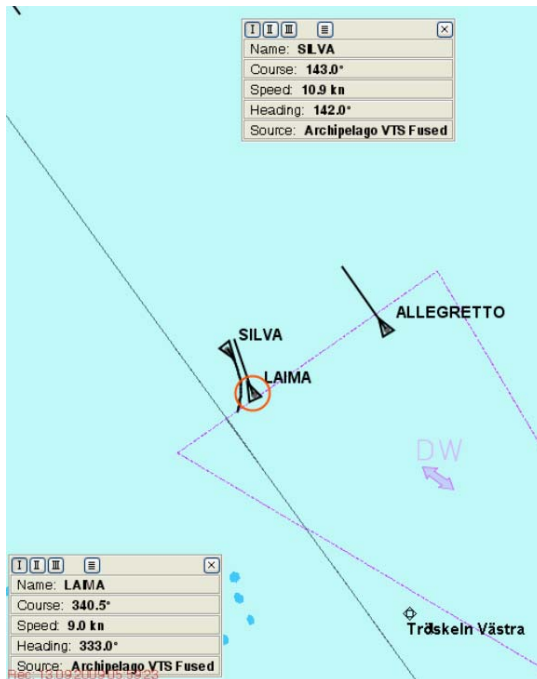
Kuva 5. Alukset ovat klo 05.69.23 noin 0,33 mpk:n etäisyydellä toisistaan. LAIMA ilmoittaa SILVALLE kääntyvänsä vasemmalle. VTS-tallenteeseen tämä ei rekisteröidy, mutta sen sijaan tallenteesta voidaan kuulla että LAIMA pyytää kolmesti SILVAa kääntymään vasemmalle. SILVA ei vastaa ja kääntyy oikealle. Alukset kääntyvät jokseenkin samanaikaisesti samaan suuntaan, länteen päin.

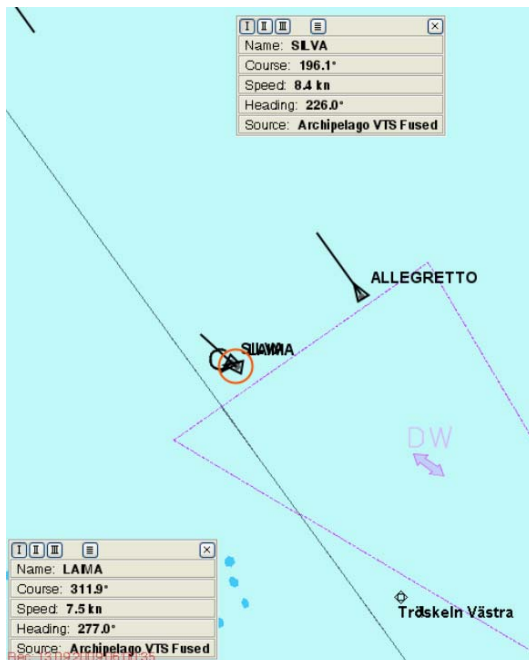
Kuva 6. Alukset törmäävät toisiinsa tämän VTS-tallenteen mukaan klo.06.00.34.

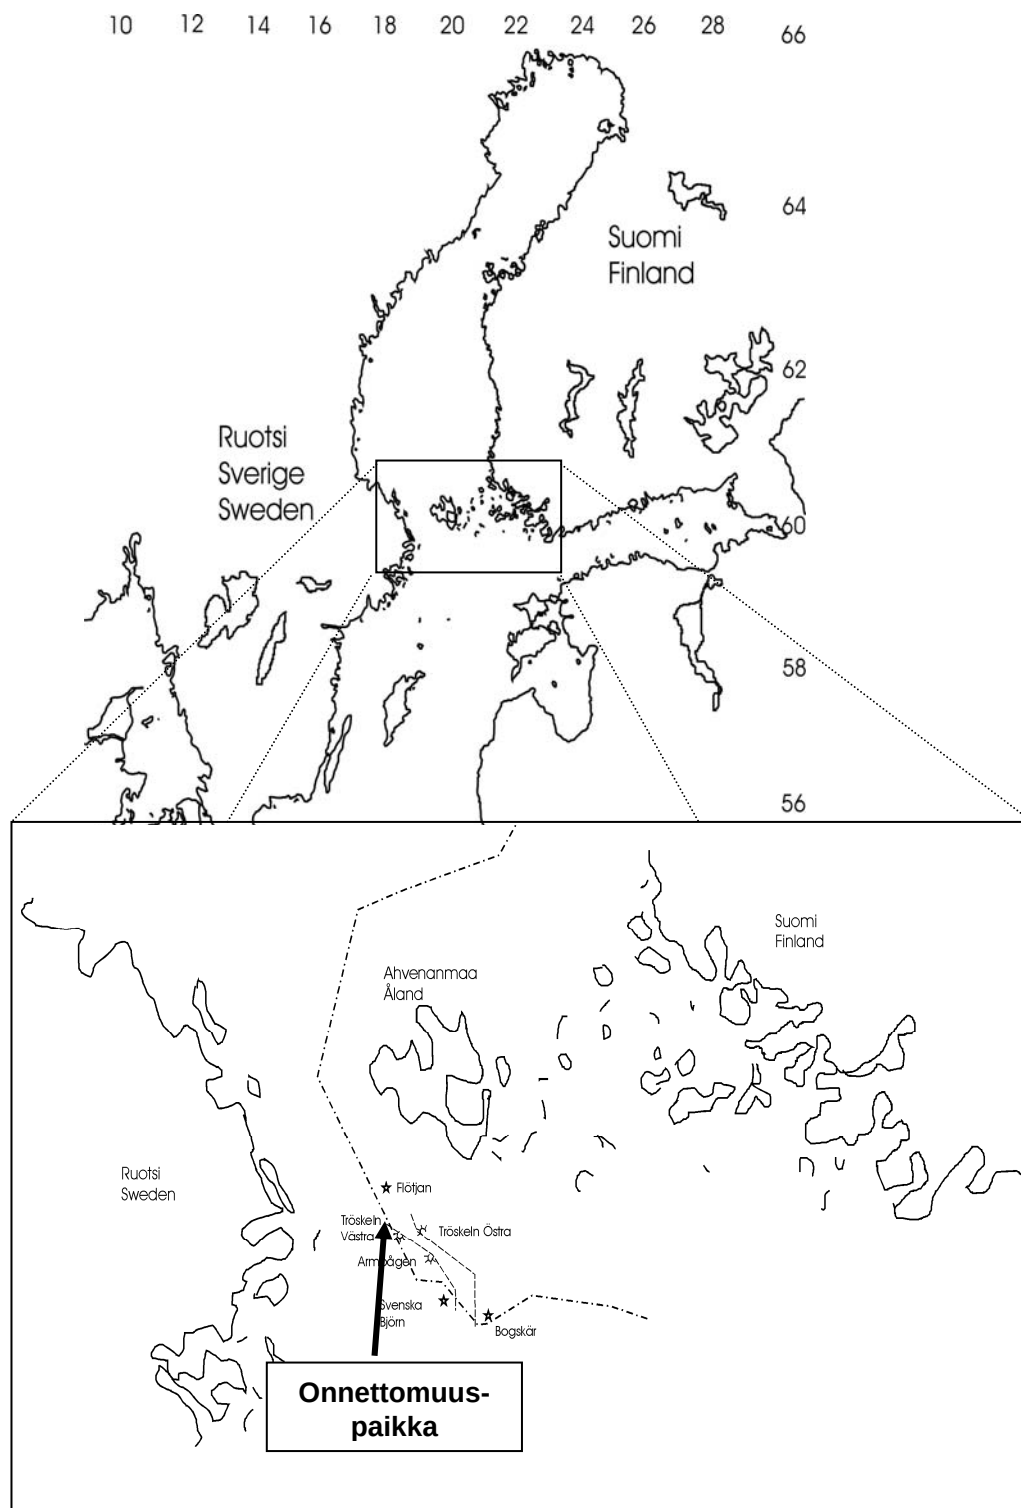
Kuva 7 Onnettomuuspaikka on Ahvenanmeren etelä-osassa noin 7,4 mpk Flöjtan:n majakasta etelään. Paikka 59° 41,2' N 019° 47,7' E.

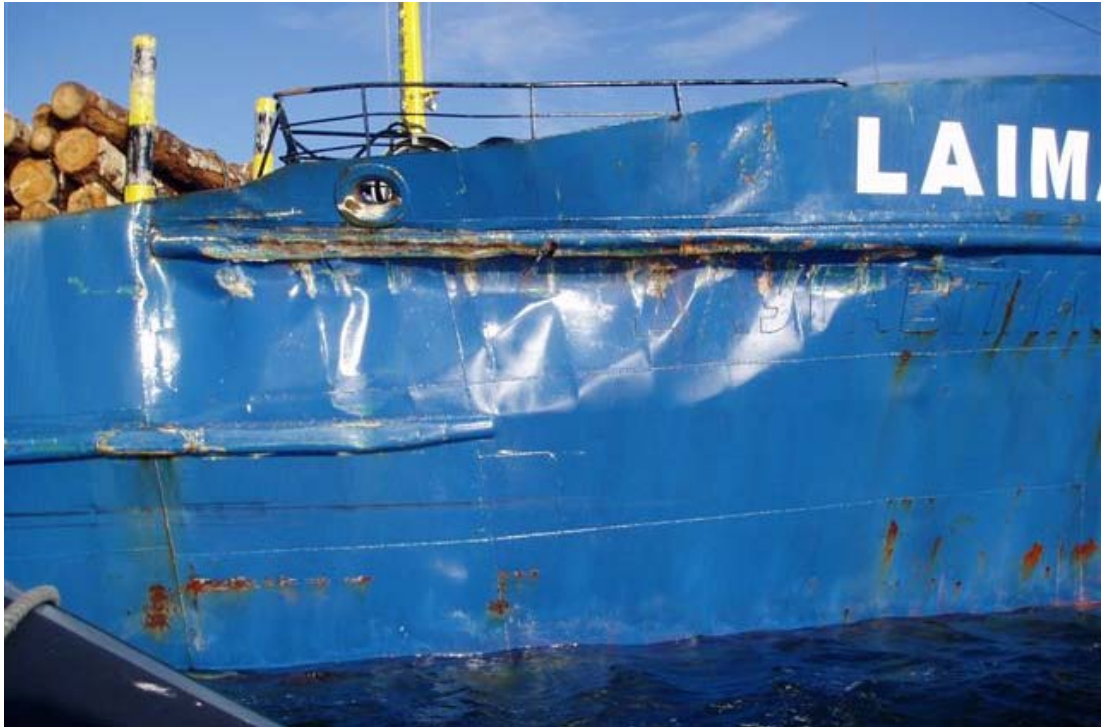
LAIMAn vauriot eivät vaikuttaneet aluksen merikelpoisuuteen, joten se pääsi jatkamaan matkaansa Merenkululaitoksen tarkastuksen jälkeen ja korjautti vauriot myöhemmin.

Kuva 8. LAIMAn keulan oikean puolen vauriot ulkoapäin. (Kuva:Rajavartiolaitos)

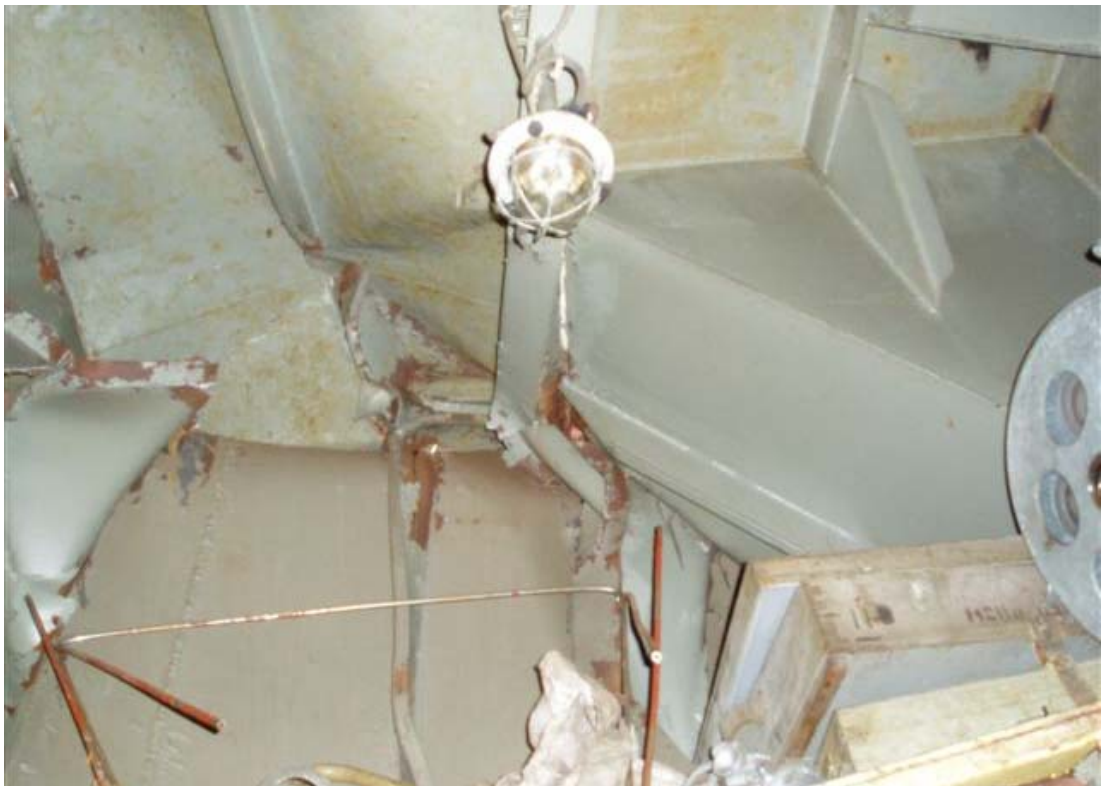
Kuva 9. Samat vauriot LAIMAn keulakorokkeen sisäpuolelta.

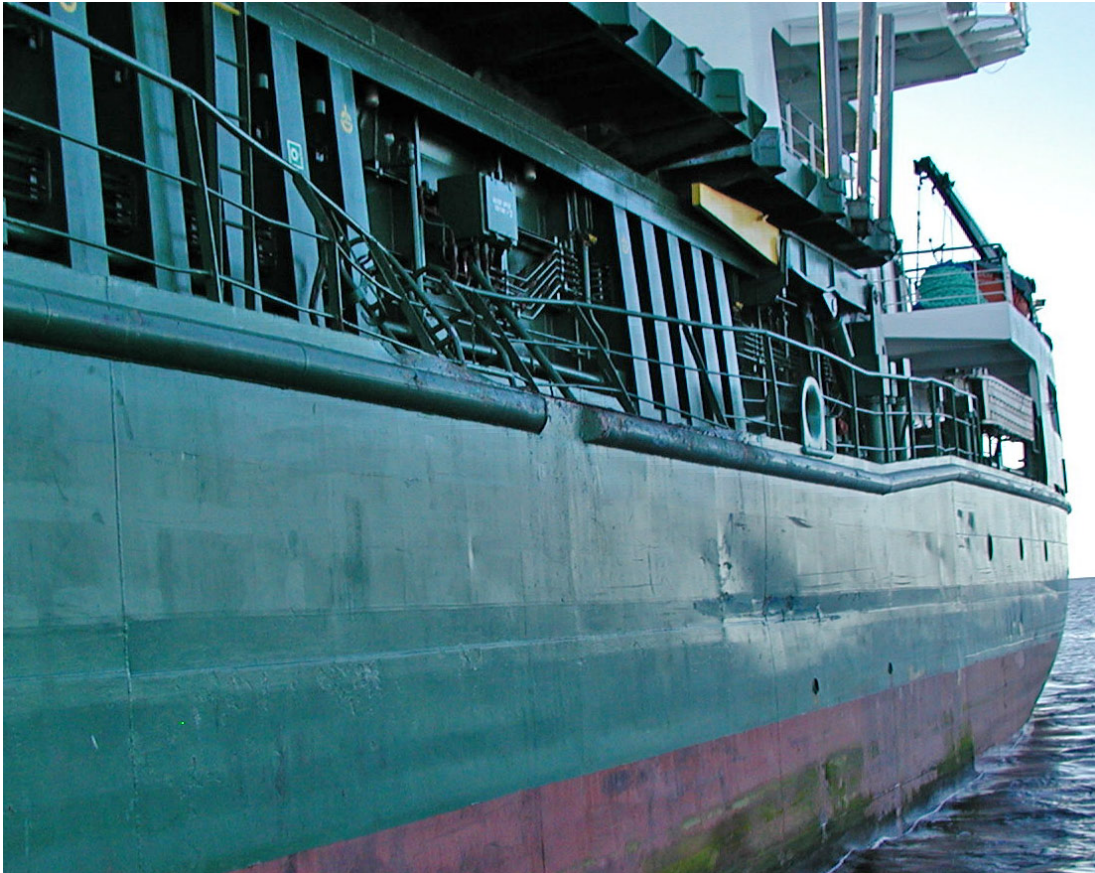
SILVAN vauriot keskittyivät vasempaan kylkeen. Vasempaan kylkeen tuli painauma ja kaide taipui sisään päin.

Kuva 10. SILVAN vauriot.

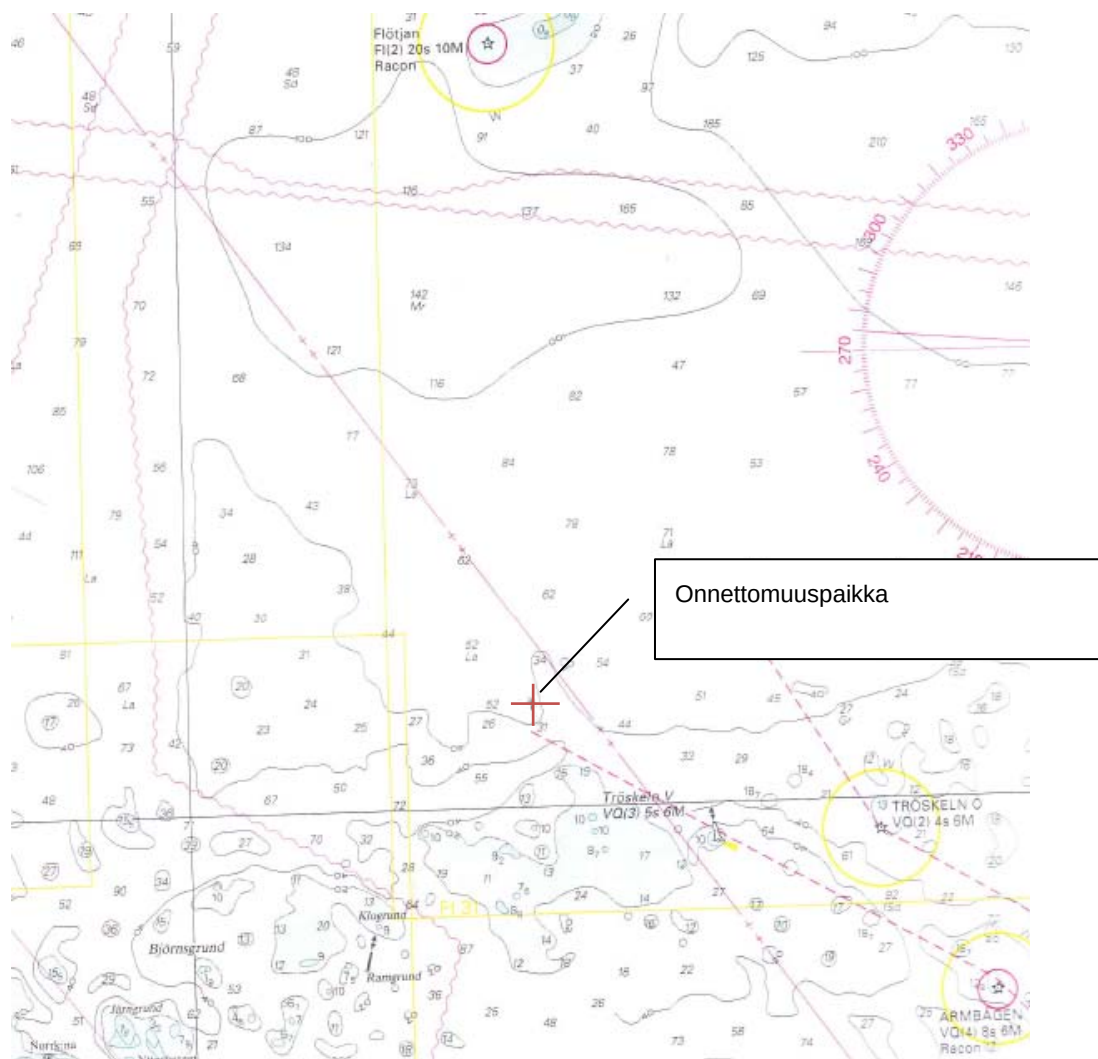
Nyt tutkitussa yhteentörmäyksessä LAIMA tuli etelästä ja oikaisi syväväylän länsipuolelta. Juuri ennen törmäystä se saapui syväväylän alueelle vastaan tulevan liikenteen joukkoon. Kuvaan 11 on merkitty yhteentörmäyspaikka, joka on syväväylän pohjoispäässä.

Kuva 11. Törmäyspaikka syväväylän pohjoispäässä. (Ote Ruotsalaisesta merikartasta 719. Kuva ei ole mittakaavassa.)

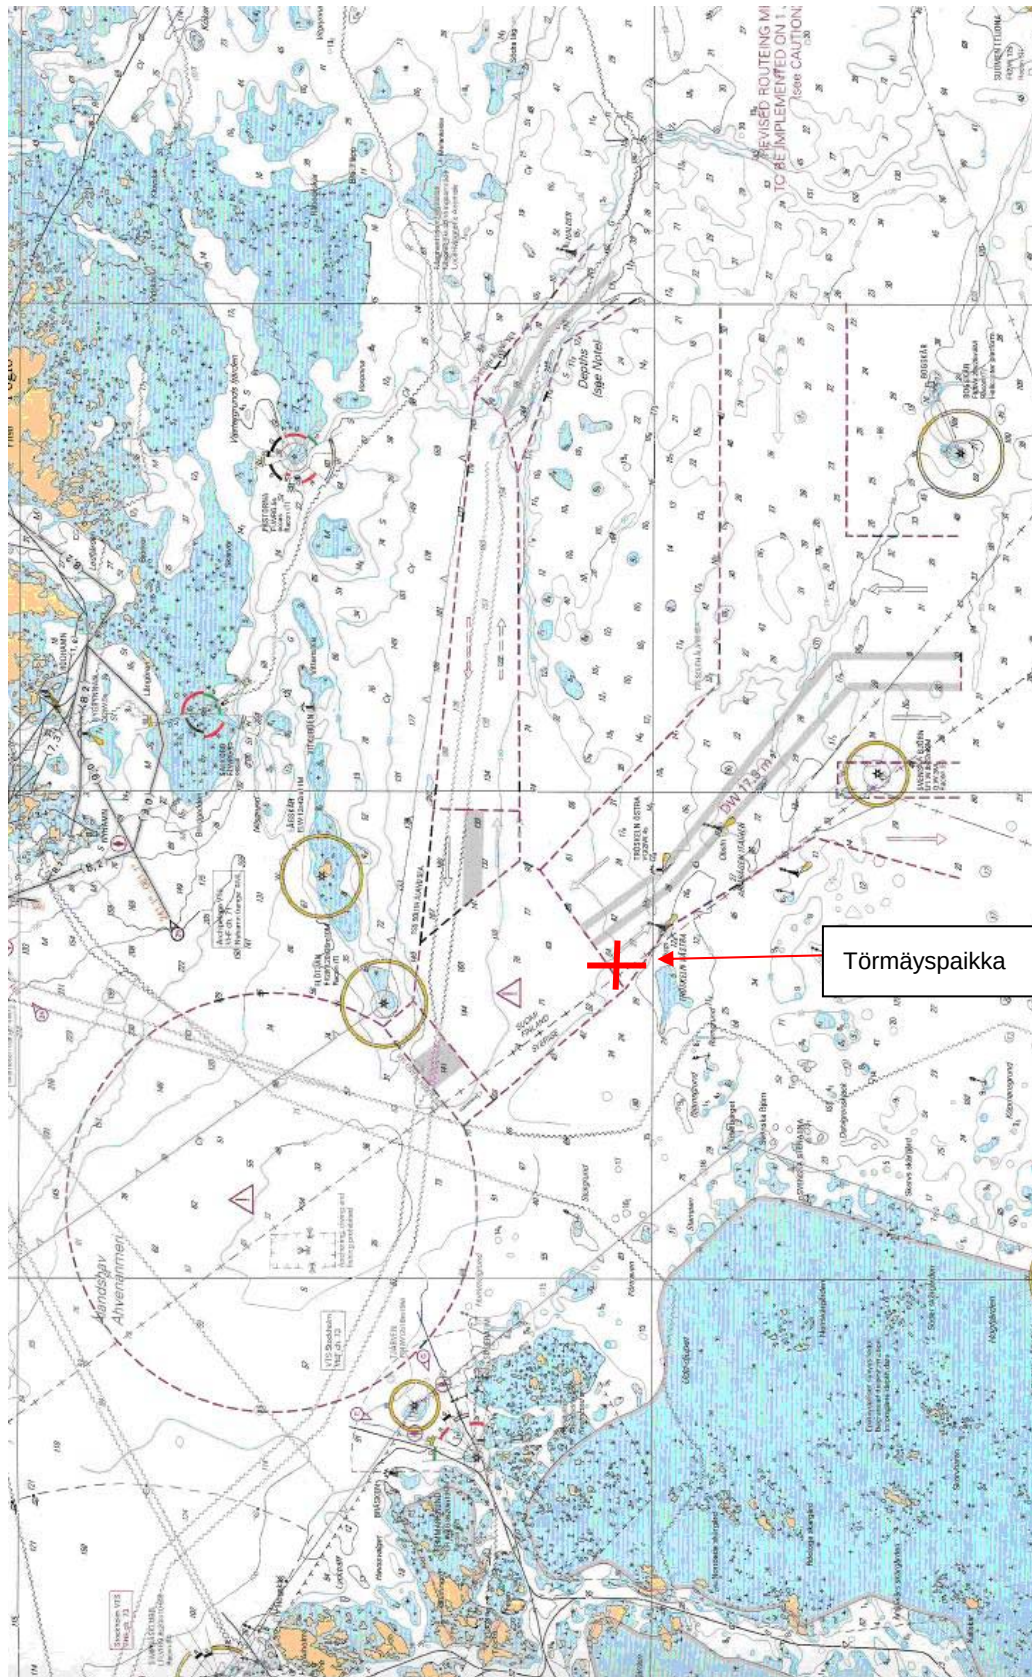
Kuva 12. 1.1.2010 voimaan astunut reittijakojärjestelmä. Suomal.merik.no.953. Kuvan kartta ei ole mittakaavassa joten sitä ei tule käyttää navigointiin.

Kuvassa 12 on 1.1.2010 voimaan astunut reittijakojärjestelmä. Tämä uusi reittijako on tervetullut ja sitä noudatettaessa voidaan välttää tämän tapauksen kaltaiset tilanteet.
