Tutkintaselostus

C1/2010M

M/S LINDA (FIN), neljän kontin putoaminen mereen Itämerellä Gotlannin eteläpuolella 6.2.2010

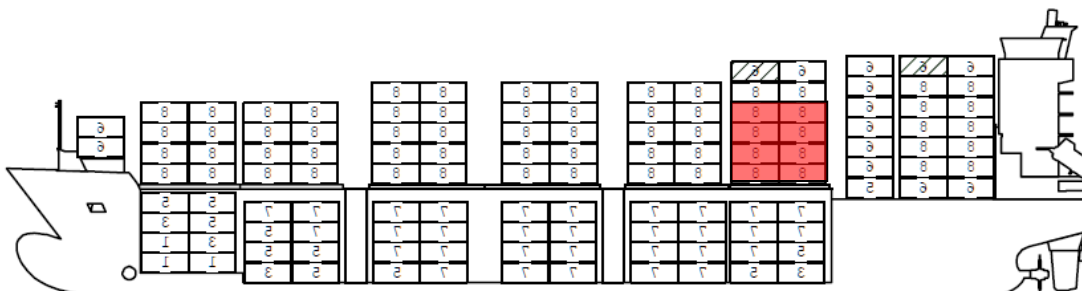
Kuva 2. M/S LINDAn lastitilojen layout-piirros. Punaisella suorakulmiolla on näytetty pudonneen konttipinon sijainti aluksen vasemman puolen reunimmaisella rivillä. (© Oy Langh Ship Ab)

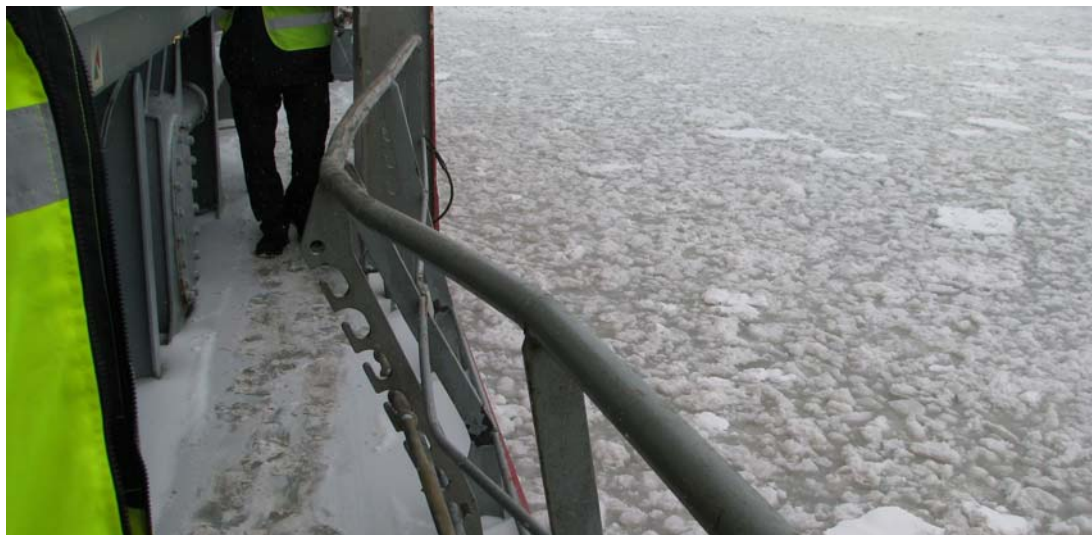
Kontit vaurioittivat pudotessaan aluksen vasemman puolen kaidetta noin 4 metrin matkalta (kuva 5). Muita vaurioita alukseen ei tullut.

Kuva 5. Pudonneen konttipinon vaurioittama kaide aluksen vasemmalla puolella.

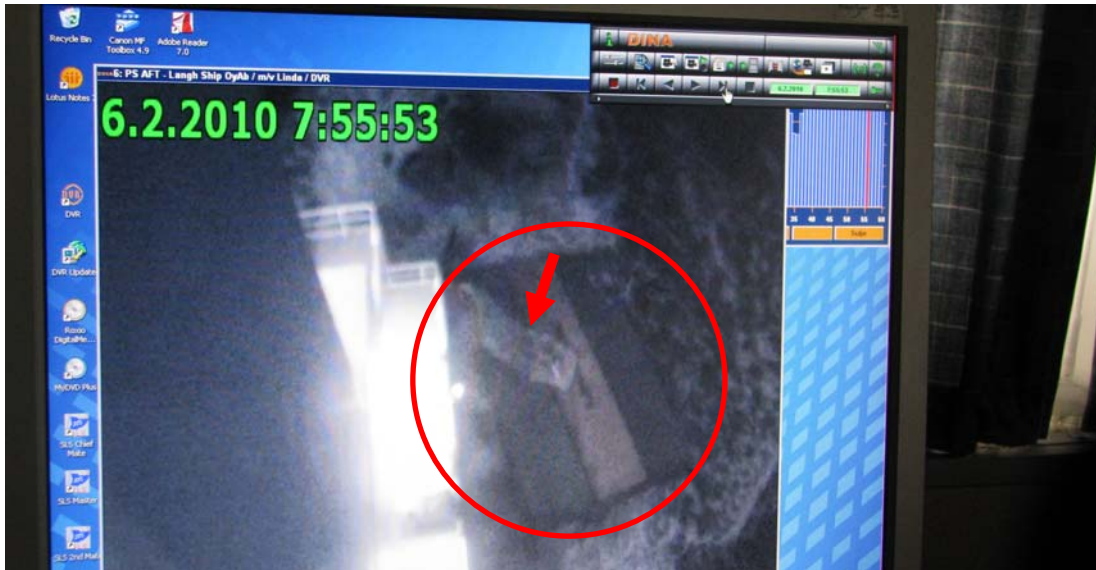
Aluksella on valvontakamerat asuinrakennuksen molemmilla sivuilla venekannella. Vasemman puolen kamera tallensi putoamisen jälkeen meressä olleet kontit. Lastia sisältäneet kolme konttia olivat kiinni toisissaan yhtenä blokkina. Rikkoutuneesta reeferkontista oli tässä blokkissa kiinni mm. sen katto.

Kuva 6. CCTV-kameran tallentama kuva kuvattuna kameralla aluksen näytöltä. Kuvassa näkyy kolmen toisissaan kiinni olevan kontin blokki (punainen ympyrä), jonka päällä on rikkoontuneen reefer-kontin katto (punainen nuoli). Hie-man blokin perässä ajelehtii reefer-kontin seinä.
