## Tutkintaselostus

C2/2010M

### **M/S GLOBAL CARRIER (FIN) ja M/S ECOSTAR G.O (MHL), yhteentörmäys Oxelösundissa, Ruotsissa 27.2.2010**

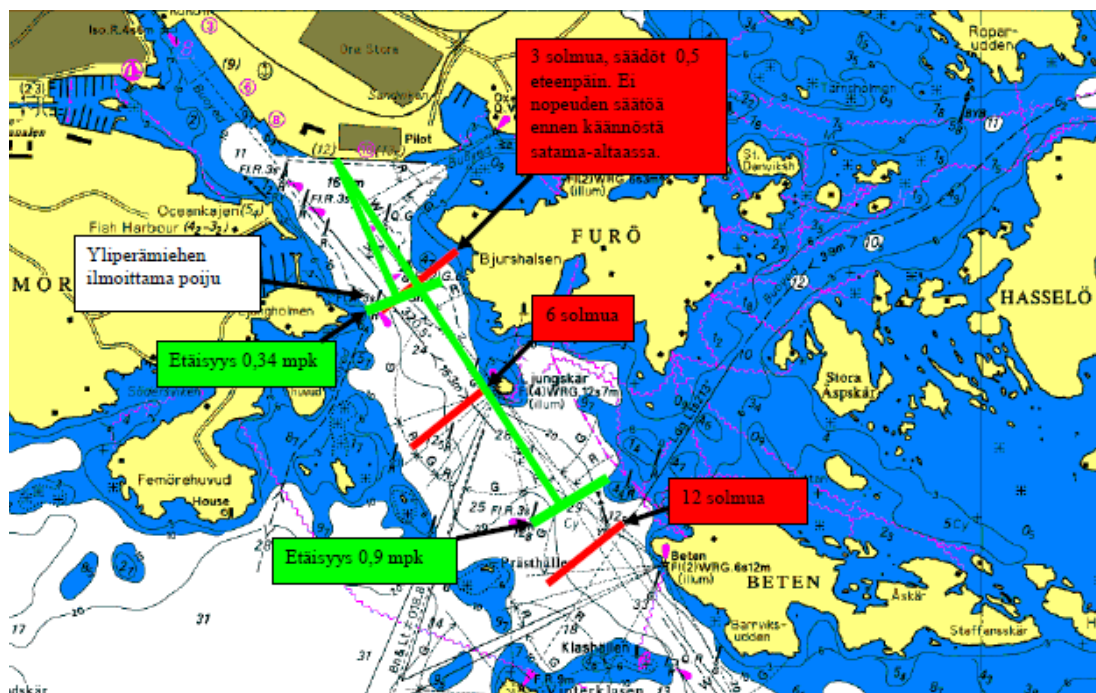
Kuva 8. Kartta sataman sisääntulosta. Vihreissä laatikoissa etäisyydet ECOSTARIin. Punaissa GLOBAL CARRIERilla normaalisti käytetyt nopeudet.

Yliperämiehen ilmoittamasta poijusta on laituriin matkaa 0,34 mailia. Poijulta, joksi päällikkö sitä luuli, on matkaa laituriin 0,9 mailia. Yliperämies huomasi, että päällikkö vähensi nopeutta ja että alus kääntyi hieman vasemmalle.

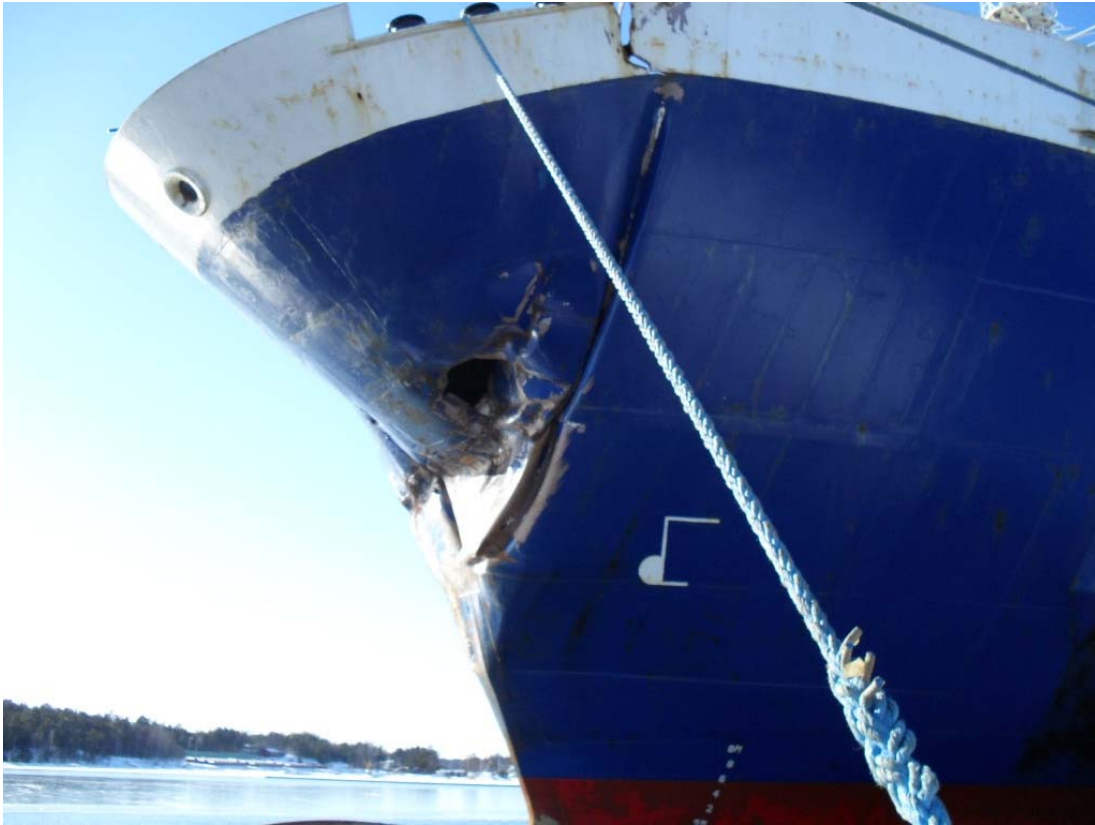
GLOBAL CARRIERin keulaosa vaurioitui ja painolastitankkeihin 1 ja 6 tuli vuotoja. Alus meni telakalle Puolaan korjattavaksi. Telakointi kesti 7 – 30.3.2010 välisen ajan. Yhteensä 32,4 tonnia teräsrakenteita uusittiin. Korjauskustannukset olivat noin 220 000 €. Tämän lisäksi aiheutui kustannuksia liikenteen keskeyttämisestä.

Kuva 9. GLOBAL CARRIERin vahinkoja keulassa.

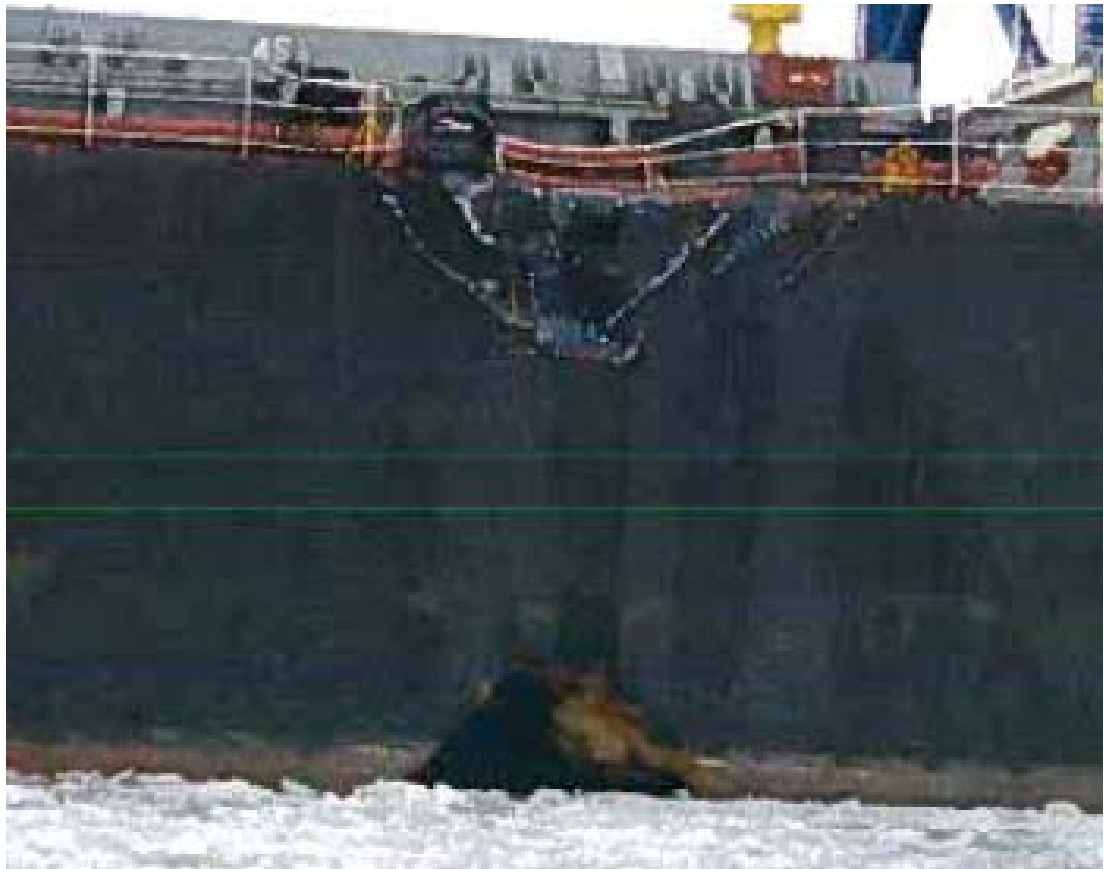
ECOSTAR G.O:n lastiruuman numero 4 ja sivutankin numero 3 kylkeen tuli reikä GLOBAL CARRIERin keulabulbin tunkeuduttua aluksen kylkeen. Lastiruuma 3:n yläpuolelle tuli aluksen kylkivahvistuksiin ja reelinkiin muodonmuutoksia. Osa ruuman nro 4 lastista pilaantui suolavedessä. Kun ECOSTAR G.O oli saanut lastin purettua 11.3.2010, alus siirtyi toiseen laituriin, jossa sen saamia vaurioita alettiin korjata Göta-verket Cityvarvet -yrityksen toimesta. Noin 14 x 6 metrin kokoisen aukon kylkilevytys uusittiin. Kun korjaukset oli saatu valmiiksi, ECOSTAR G.O lähti Oxelösundista kohti Ventspilsin satamaa.

Kuva 10. Reikä ECOSTAR G.O:n kyljessä.

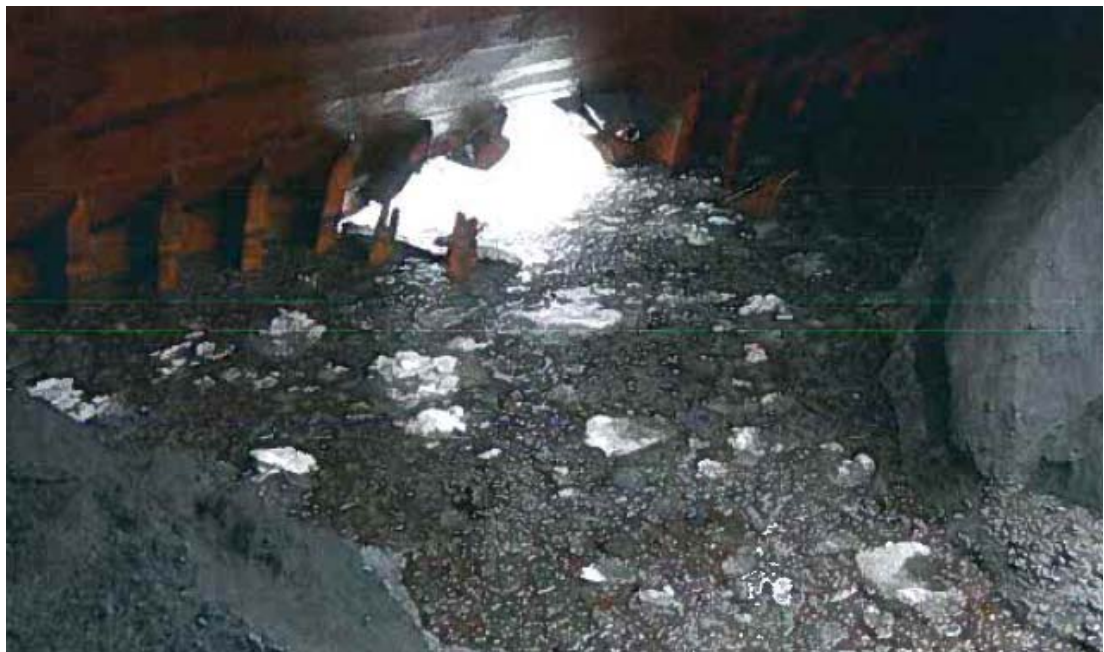
Kuva 11. Törmäyskohta kuvattuna lastiruuman sisältä.

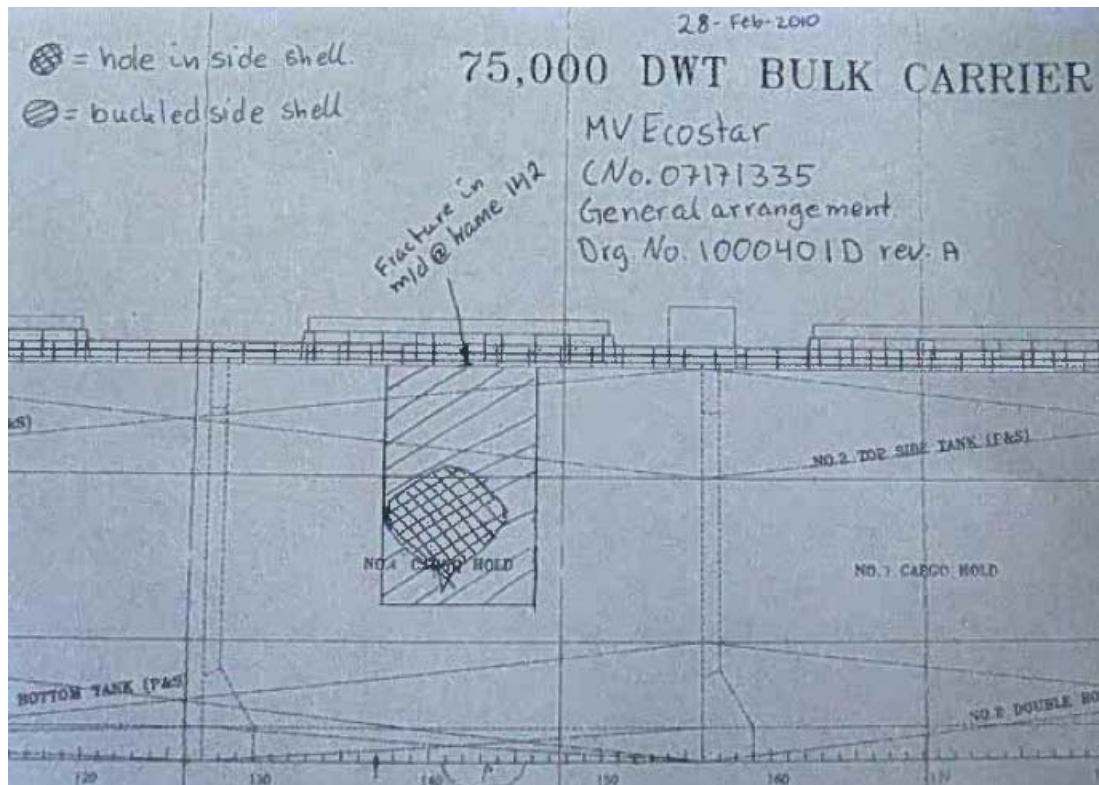
Kuva 12. Yleispiirros vahinkoalueesta.

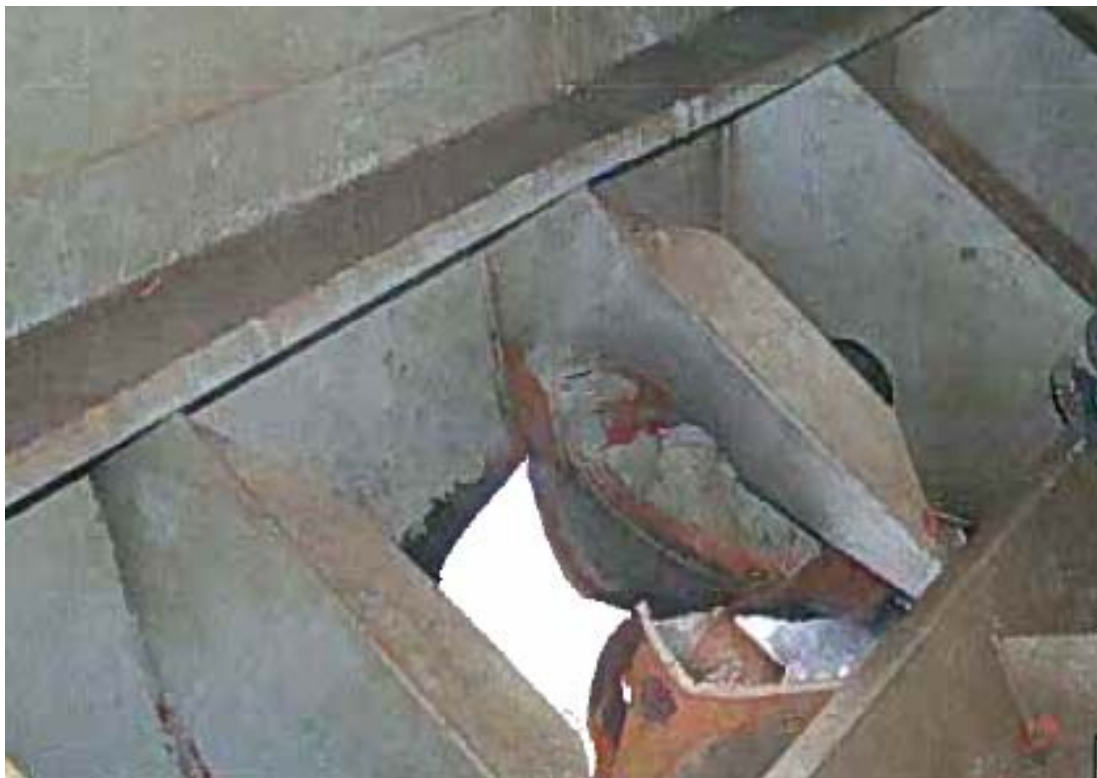
Kuva 13. ECOSTAR G.O:n sivutankin vahingot.

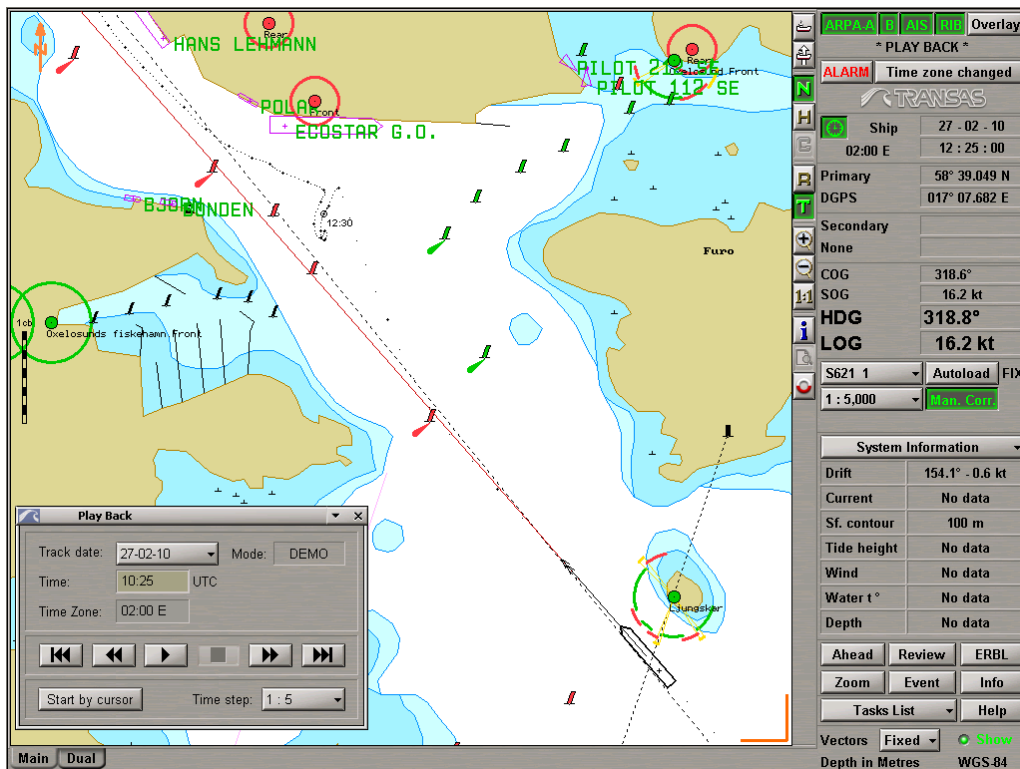
Kuva 15. Ljungskärin ohitus, nopeus 16,2 solmua. Etäisyys ECOSTARIin on 0,6 mailia. Aikaa törmäykseen on 3 minuuttia.

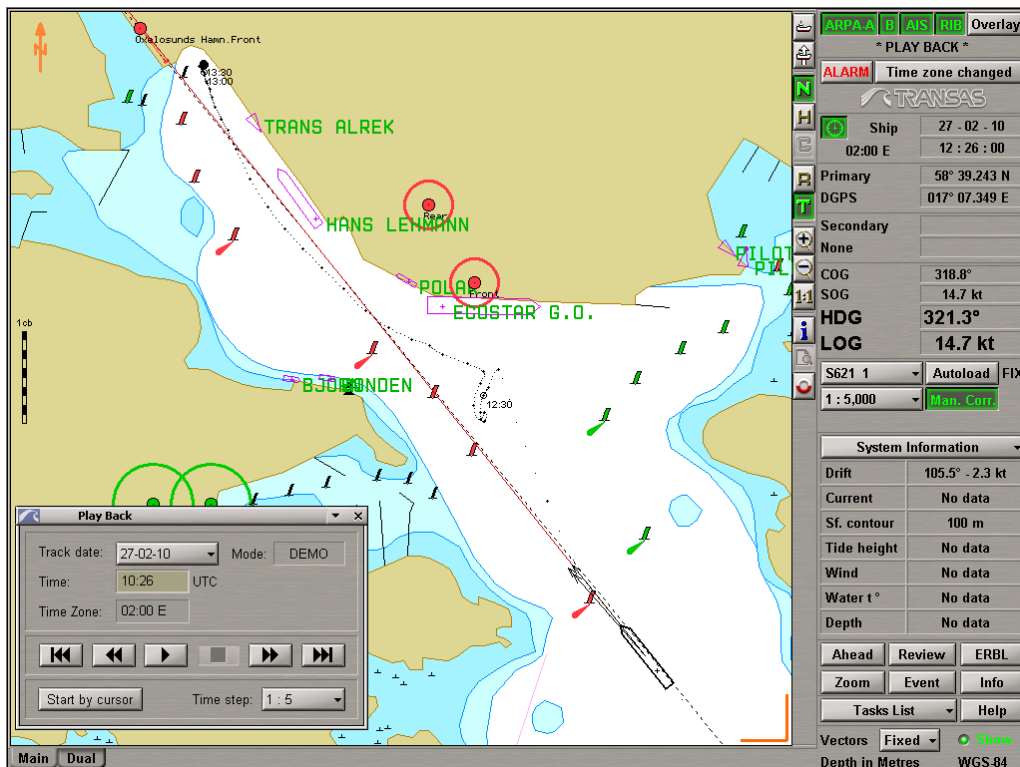
Kuva 16. Nopeus 14,7 solmua, etäisyys ECOSTARIin on 0,4 mailia. Aikaa törmäykseen on 2 minuuttia.

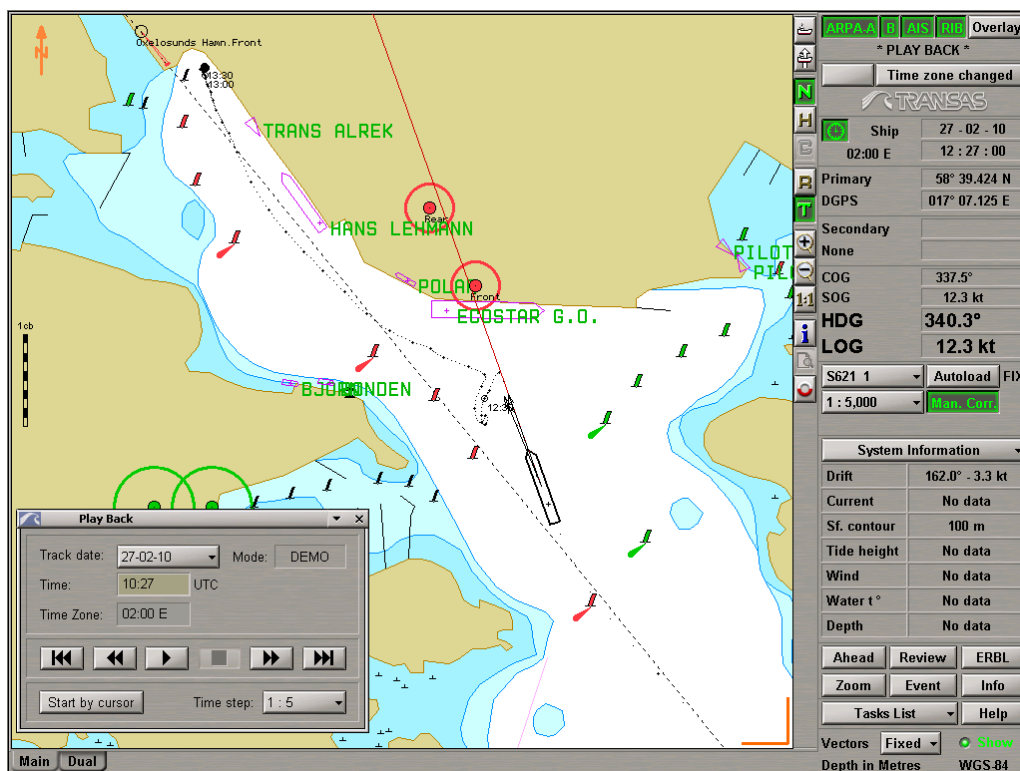
Kuva 17. Nopeus 12,3 solmua, aikaa törmäykseen on 1 minuutti. Onnistuneen hätäpysäytyksen viimeinen mahdollisuus menetetään.

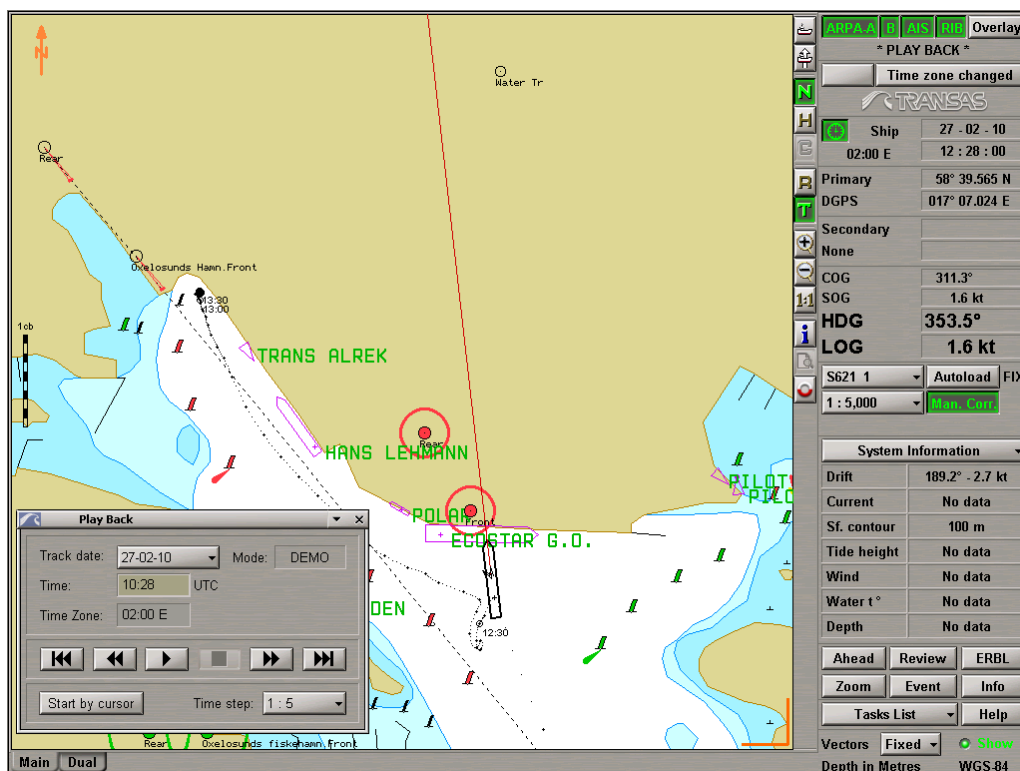
Kuva 18. Törmäys.

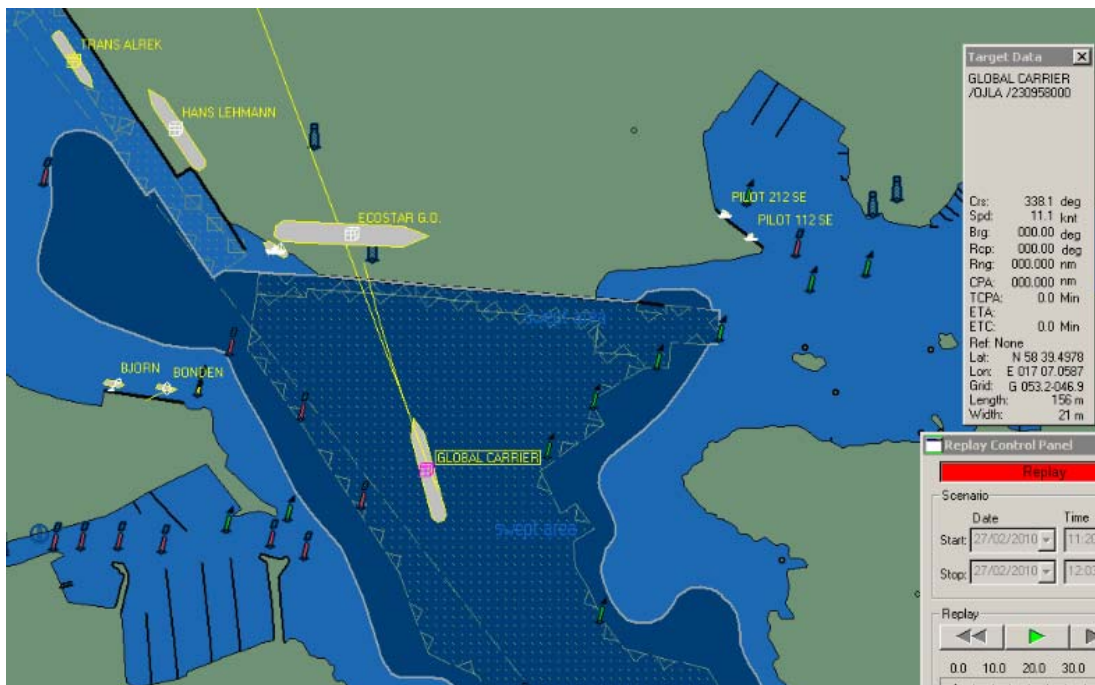
Kuva 19. Otos VTS-keskuksen monitorista, aluksen nopeus on 11,1 solmua, nopeustieto perustuu AIS-tietoon.
