Tutkintaselostus

C5/2010M

MS NAJADEN (FIN), törmäys Caland-siltaan Rotterdamin satamassa Hollannissa 2.6.2010

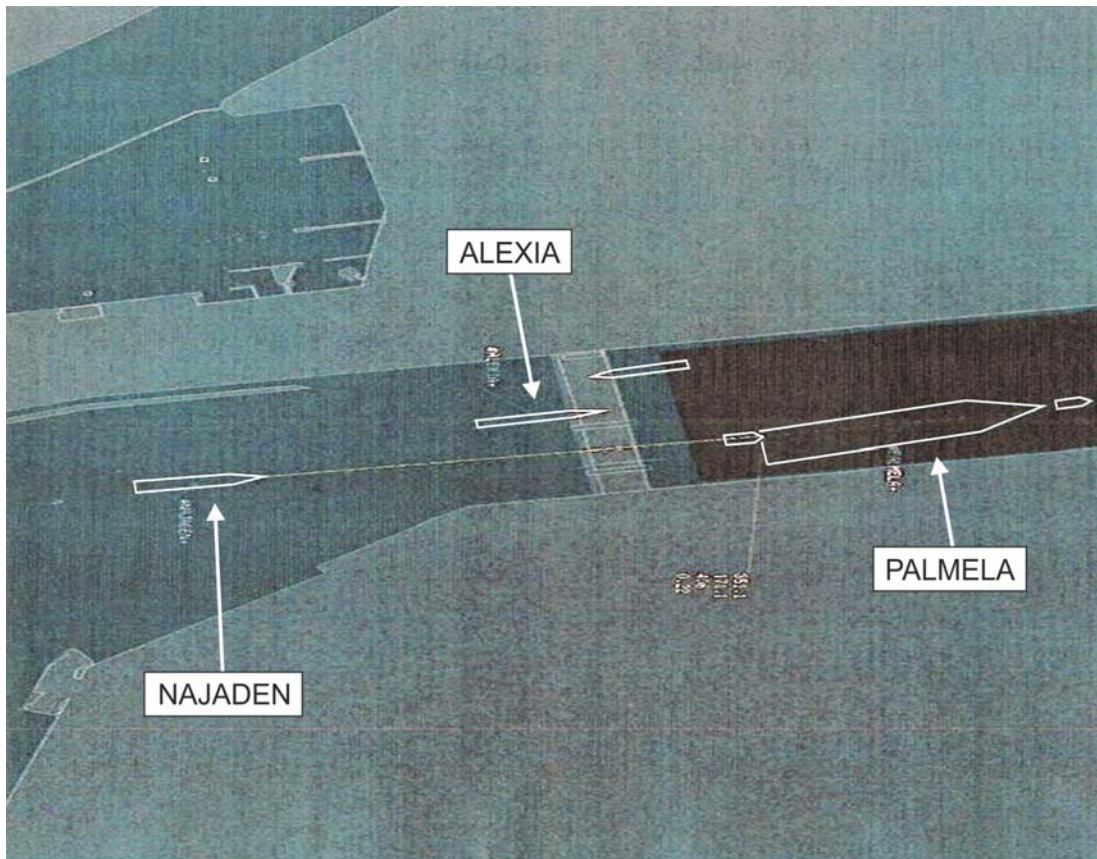
Kyseessä oli jokilaiva ALEXIA (katso kuva 6), joka kulki Caland-sillan kiinteän osan alla aivan siltapilarin vierestä. Sillä hetkellä siltaoperaattoriharjoittelija luuli Caland-sillan alaisen väylän olevan vapaan aluksista.

Kuva 5. Tutkakuvassa näkyy alusten sijainti hetkellä, jolloin harjoittelija erehtyi luulemaan ALEXIAa NAJADENiksi. Tutkakuvan näyttöä ei ohjauskeskuksessa ollut. Harjoittelija perusti havaintonsa livekameran kuvaan. (Lähde: Port of Rotterdam Authority, Division Harbourmaster)

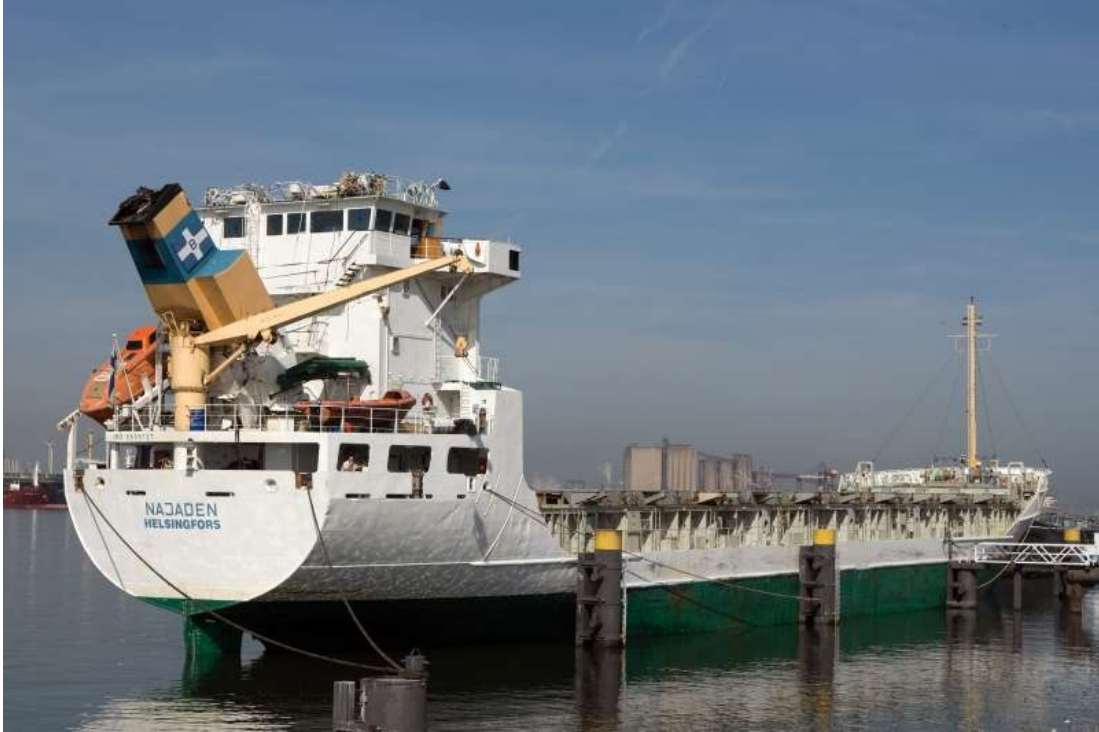
Kuva 7. NAJADEN Caland-laiturissa No.3.

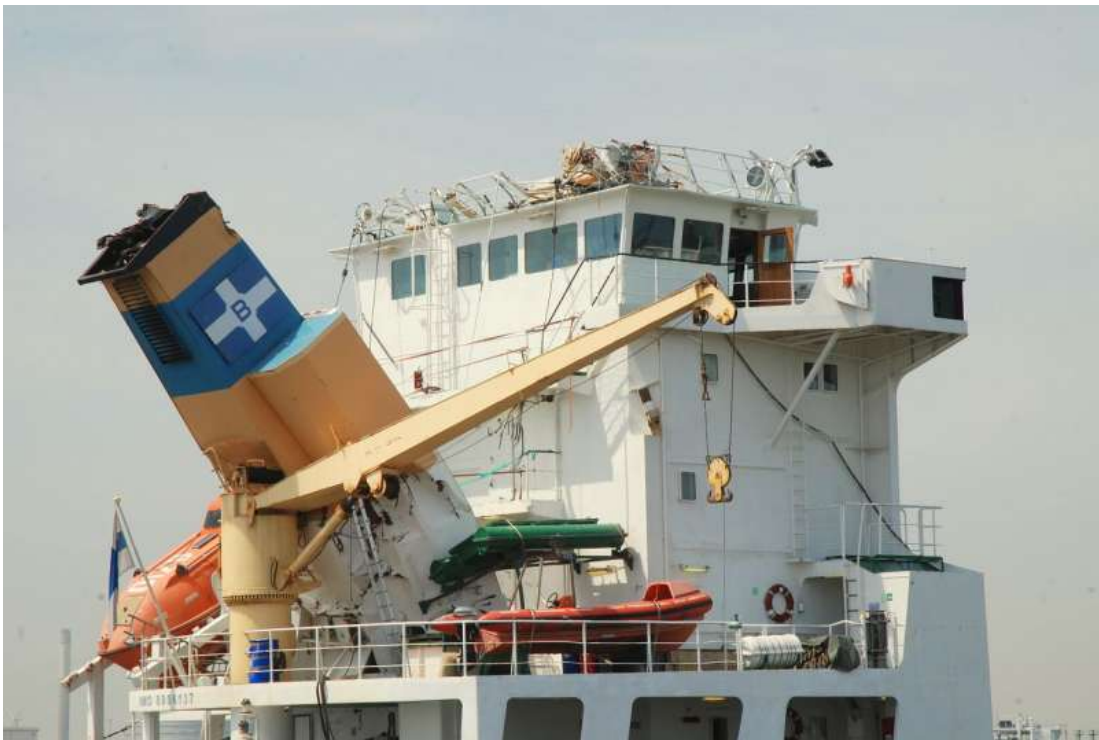
Kun siltaoperaattoriharjoittelija kuuli luotsin ilmoituksen, painoi hän hätäpainiketta, saaden aikaan hitaan pysäytyksen. NAJADEN ei kuitenkaan ehtinyt pois sillan alta, vaan aluksen komentosillan katto, siellä olevat laitteet, masto ja korsteeni osuivat lasku-/nostosillan.

Kuva 8. Aluksen vauriot olivat jokseenkin mittavat.

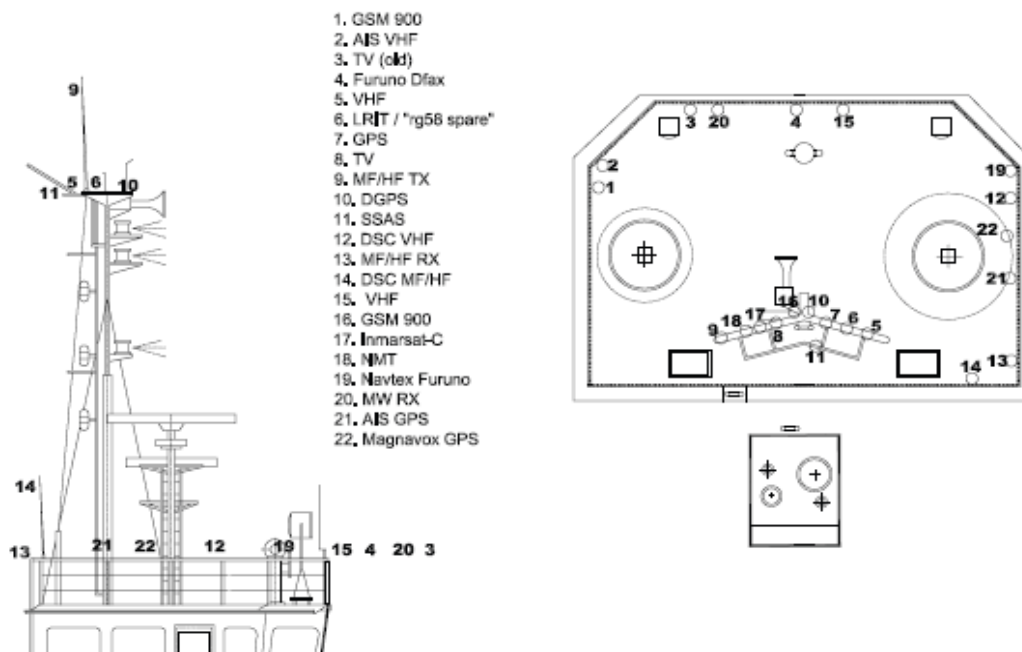
Sillan laskeutumisnopeutta kuvaa se, että komentosillan katon etuosassa oleva magneettikompassi säilyi ehjänä, mutta taaemmat rakenteet pyyhkiytyivät pois.

Kuva 9. Komentosillan katolla ollut laitteisto.
