Tutkintaselostus

D10/2010M

MSC LIESELOTTE, putoamisonnettomuus aluksen ruu- maan 1.6.2010

TUTKINNAN TUNNUS: D10/2010M
VALMISTUNUT: 18.11.2010

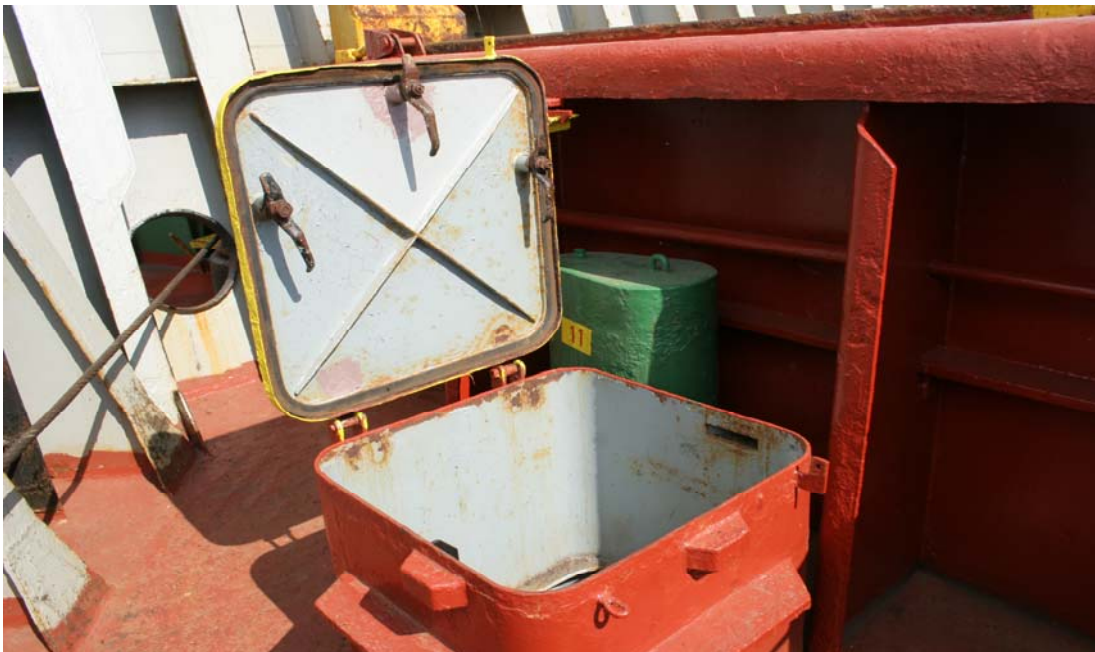
Kuva 2. Port Side – 1. ruuman luukku, tästä luukusta miehet menivät ruumaan. (Kymenlaakson poliisilaitos)

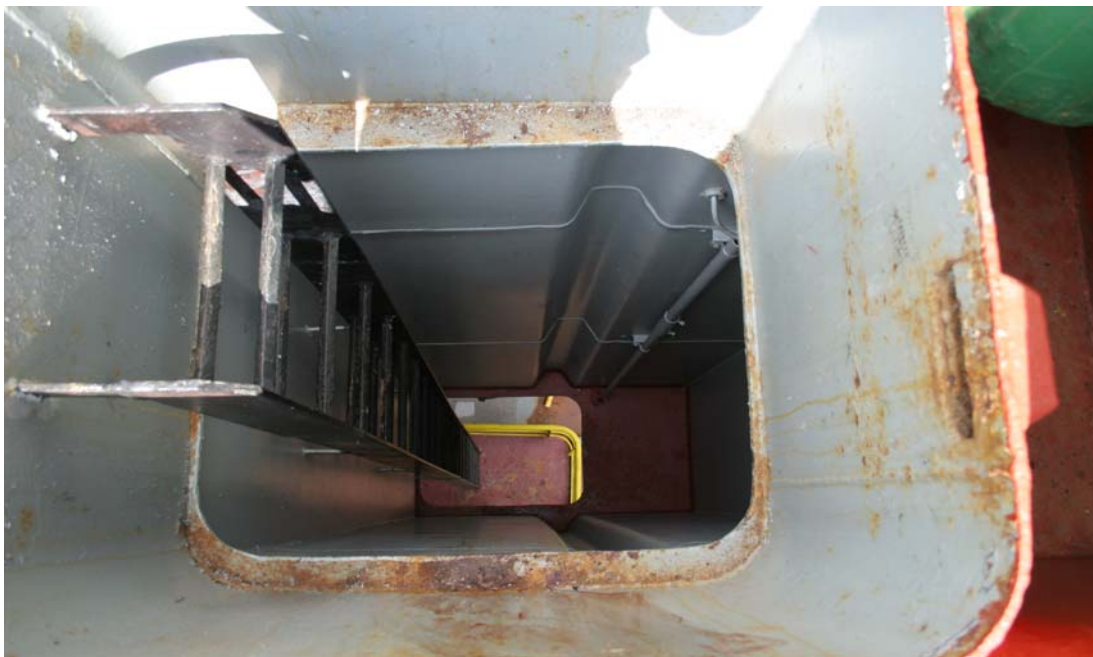
Kuva 3. Tikkaat alas ruumaan (Kymenlaakson poliisilaitos)

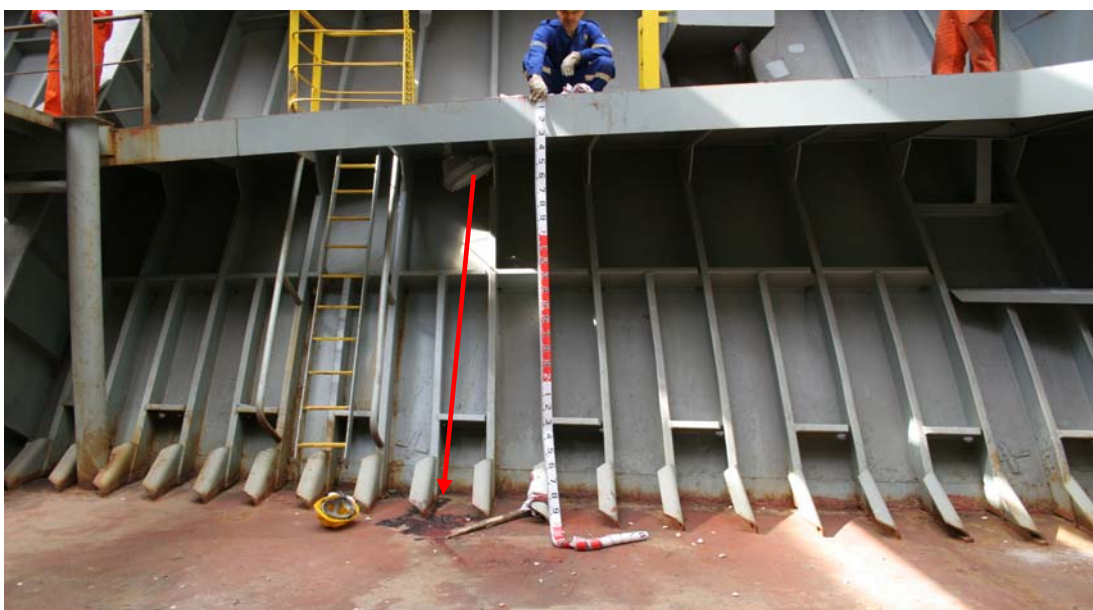
Kello 15.55 harjoittelija oli kuullut putoamisäänen. Hetkeä myöhemmin hän huomasi sähkömestarin pudonneen noin kolmen metrin matkan ruuman pohjalle. (kuva 4.).

Tikkaat päätyvät kuvassa 4. näkyvälle tasanteelle. 1. ruuman luukut olivat tapahtuma-aikaan suljettuna, eivätkä valot toimineet. Ruumassa oli täysin pimeää. Harjoittelevan sähkömestarin mukaan heillä oli käsivalaisimet mukanaan. Kuvassa punainen nuoli osoittaa putoamiskohdan. Sähkömestari oli lyönyt päänsä kuvassa 4. näkyvään teräksiseen vahvikkeeseen.

Kuva 4. Tasanteelta ruuman pohjalle oli noin 3 m pudotus. (Kymenlaakson poliisilaitos)

Varsinaisen tapaturmaan johtaneen putoamisen aiheutti se, että aluksen 1. ruuman vasemmanpuoleisen välitasanteen putoamissuojaus oli poistettu. Ruumassa oli täysin pimeää, koska ruumavalot eivät toimineet ja ruuman luukut olivat suljettuna. Tutkinta-ajankohtana 2.6.2010 ruumavalot eivät toimineet.

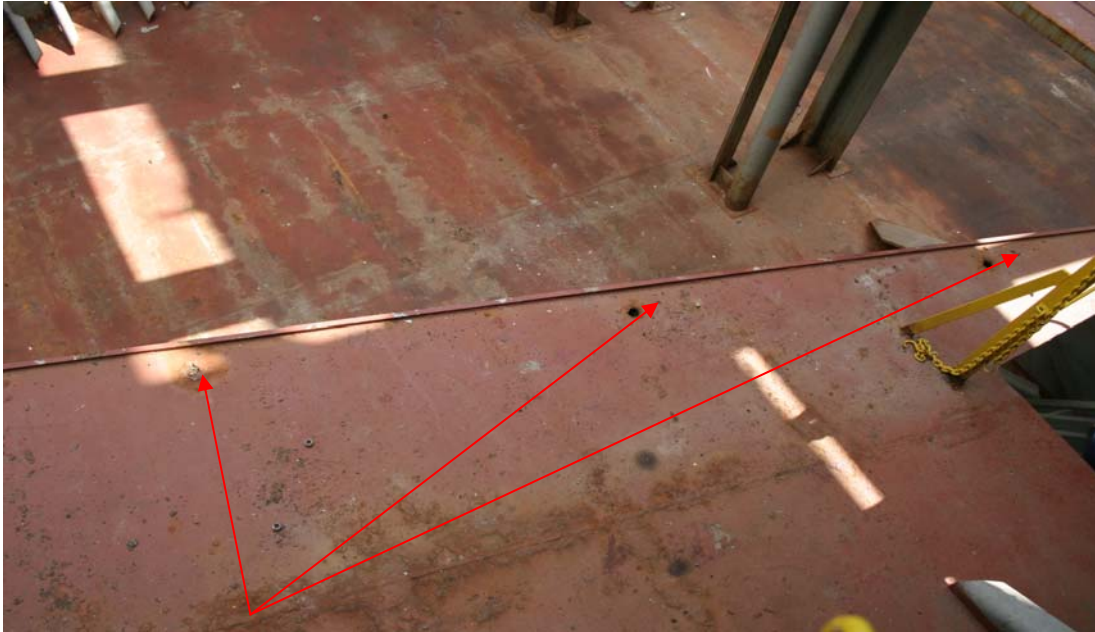
Tältä tasanteelta sähkömestari oli pudonnut. Välitasanteen putoamissuojaus oli poistettu (kuva 5). Suojakaiteen poistamisajankohta ei ole tiedossa.

Kuva 5. Poistetun suojakaiteen tolppien reikiä (Kymenlaakson poliisilaitos)

Alukselle on asennettu kyseiseen putoamiskohtaan suojakaide ja oikeanpuoleinen kulkutie on maalattu huomiovärillä (kuva 6).

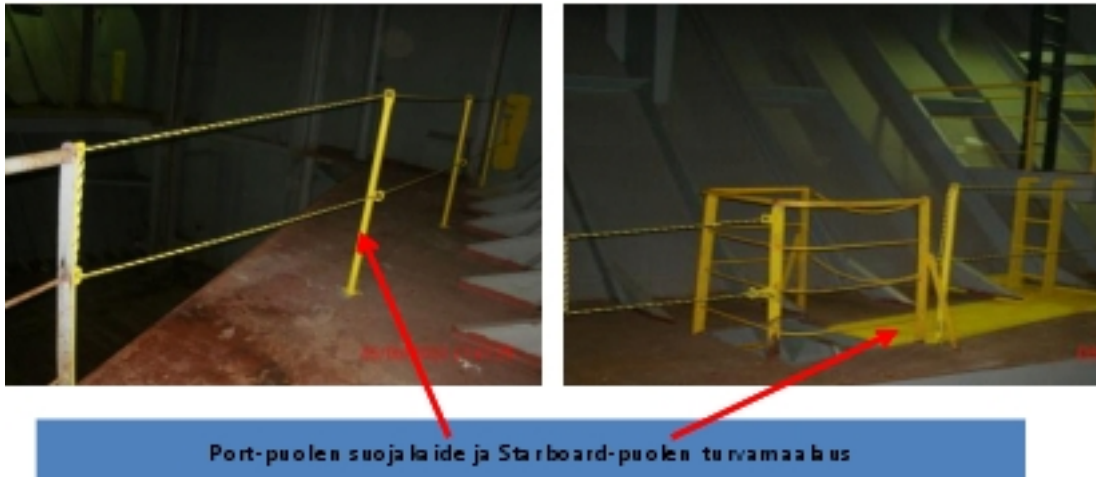
Kuva 6. Onnettomuuden jälkeen asennettu suojakaide vasemmalla ja oikealla huomiovärillä maalattu kulkutie.
