## Tutkintaselostus

D7/2010M

# Veneen haaksirikko ja veneen kuljettajan hukkuminen kesällä 2010

**TUTKINNAN TUNNUS:** D7/2010M  
**VALMISTUNUT:** 30.3.2011

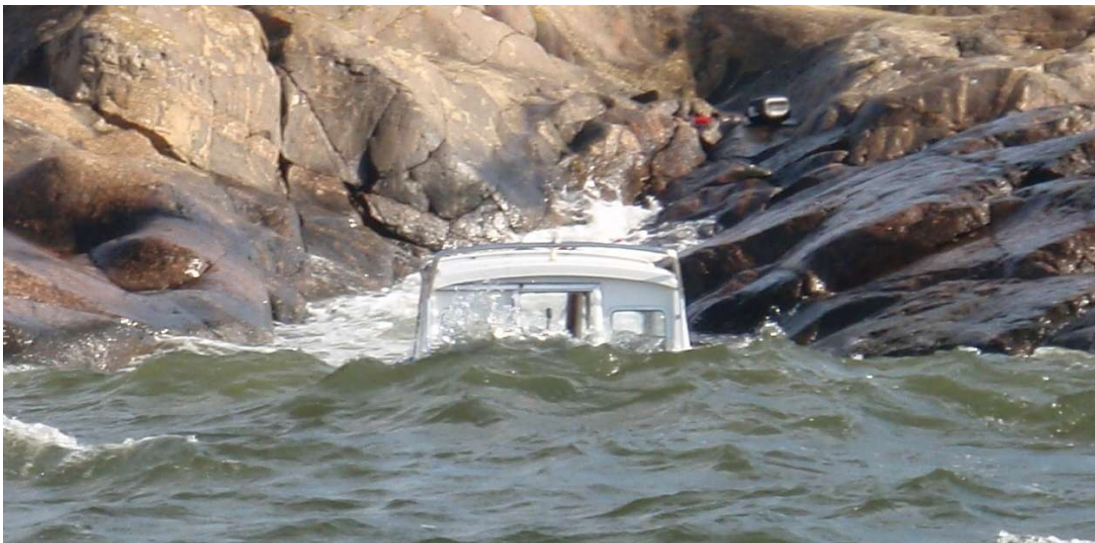
Kello 9.22 Rajavartiolaitoksen partioveneen miehistö havaitsi kiikarilla veneen luodon rannassa. Ajettaessa lähemmäs huomattiin veneen uponneen luodon rantaan siten, että vain lujitemuovista valmistettu ohjaushytti oli veden pinnan yläpuolella (kuva 3). Veneen läheisyydessä näkyi eloton henkilö veden pinnalla kelluvien paukkuliivien alapuolella ja eloton koira. Kovasta merenkäynnistä johtuen partiovene ei kyennyt ajamaan onnettomuusveneen viereen, rantautumaan eikä muutoin vaikuttamaan tapahtumiin.

Kuva 3. Rajavartiolaitoksen partioveneestä otettu kuva onnettomuuspaikalle saavuttaessa. Kuvan ulkopuolella paukkuliivit kelluvat pinnalla pystyasennossa ja ne ovat päästäneet uhrin vajoamaan veden alle. (© Rajavartiolaitos)

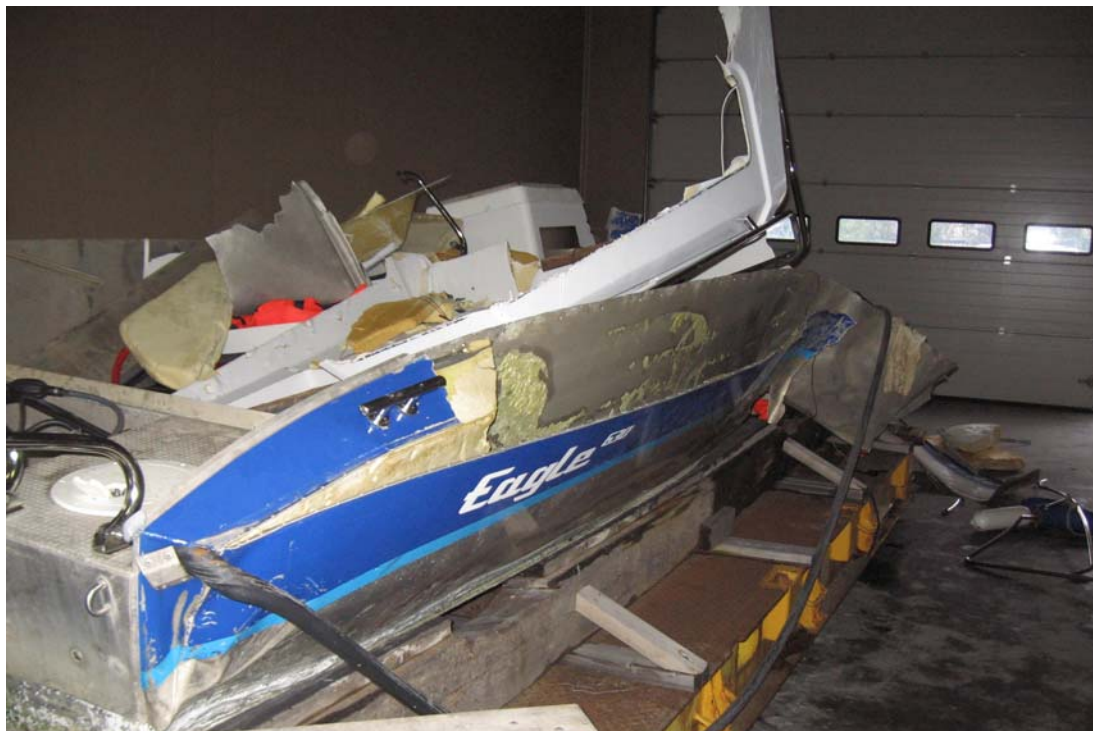
Vene siirrettiin pois onnettomuuspaikalta neljä päivää onnettomuuden jälkeen. Luodolle ajautunut vene oli kovan tuulen ja aallokon vuoksi tuhoutunut lähes täysin (kuva 6). Lujitemuovinen kansi ja ohjaushytty olivat tuhoutuneet kokonaan, ja hytin katto löytyi kauempaa luodolta yhdessä veneen irtaimiston kanssa. Veneen runko oli uponnut luodon rantaan. Veneen alumiininen laita oli repeytynyt irti veneen PB-puolelta (veneen vasen puoli perästä keulaan päin katsottaessa), ja SB-puolella se oli pahasti vioittunut. Laitojen polyuretaanilevyt olivat ajautuneet rantaan. Knaapit olivat veneessä kiinni lukuun ottamatta vasemmanpuoleista peräknaapia, joka oli kadonnut. Ankkuriliinaa oli tallella 33 metriä ja se oli sotkeentunut veneen kaiteisiin. Alun perin ankkuriliinakelalla oli esitteen mukaan ollut 35 metriä liinaa. Ankkuriliinan katkeamiskohta havaittiin hankautuneeksi eikä liina ollut terävästi leikattu eikä ommelsaumasta revennyt. Veneen karttaplotteria ja ankkuria ei löydetty.

Kuva 6. Onnettomuusvene hallissa noston jälkeen. Löydetty irtaimisto on kasattu veneen päälle kuljetuksen ajaksi.

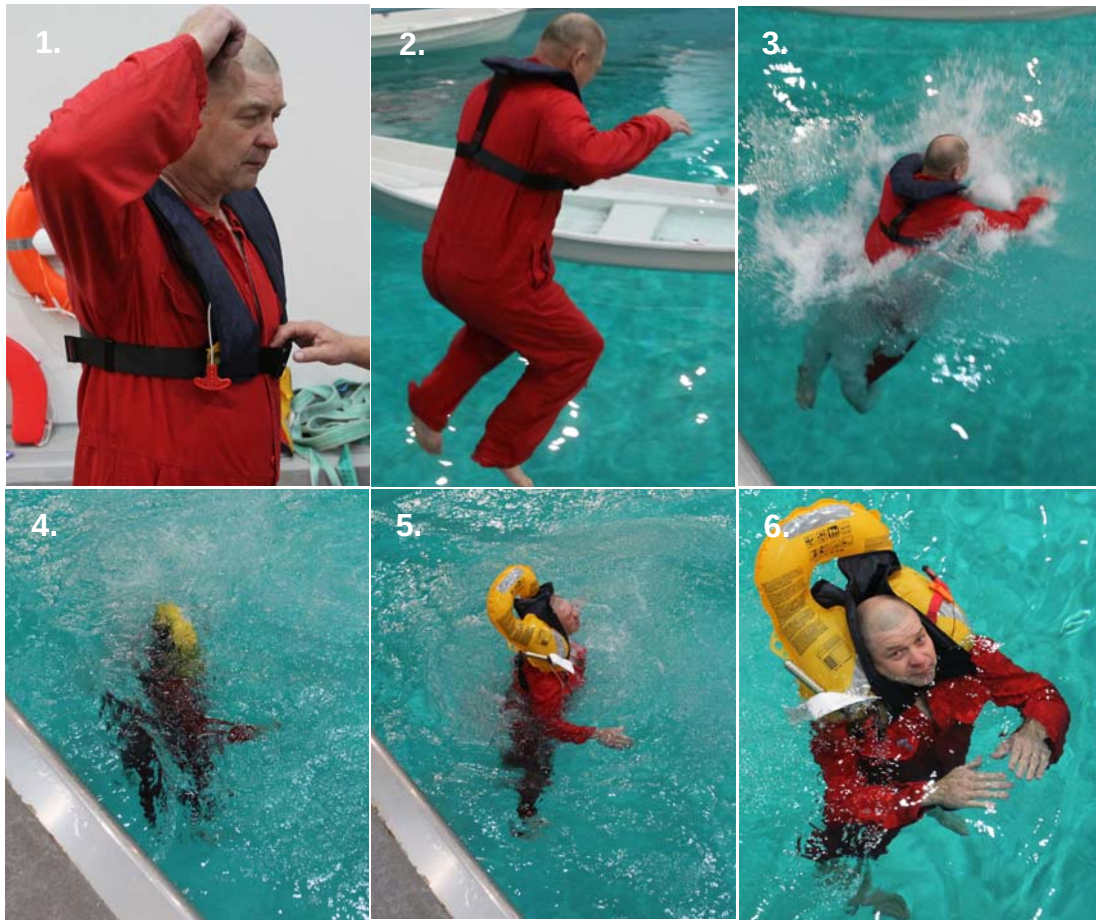
Paukkuliivien asento uhrin päällä viittasi siihen, että vyöhihnan väljyys oli aiheuttanut liivien vääränlaisen asennon miehen päällä. Myös pelastajat epäilivät liivin olleen ”väärin puettu”. Tutkinnassa päätettiin testata paukkuliivien toimintaa.

Koehenkilö pudotautui altaaseen noin metrin korkeudelta ja vedessä koehenkilön pää painui hieman pinnan alle. Paukkuliivit täyttivät hyvin. Täyttymisen yhteydessä liivien nostaessa koehenkilöä pinnalle vyöhihna nousi koehenkilön kainaloihin. Liivit pitivät koehenkilön pinnalla, mutta päätä oli kallistettava taaksepäin suun ja nenän pitämiseksi pinnan yläpuolella hengittämisen mahdollistamiseksi. Liivien asento ja leuan alle jäänyt solki haittasivat liikkumista vedessä. Liivien asento koehenkilön päällä oli samankaltainen kuin varsinaisessa onnettomuudessa. Kuvaan 7 on koottu kuvasarja testistä.

Kuva 7. Kuvakollaasi paukkuliivikokeesta.

1. Paukkuliivi on koehenkilön päällä siten, että vyöhihna on hieman löysällä.
2. Pudottautuminen veteen.
3. Osuma veteen.
4. Paukkuliivi täyttyy veden alla.
5. Paukkuliivi on nostanut koehenkilön pintaan ja vyöhihna on noussut kainaloihin.
6. Koehenkilö kelluu pinnalla paukkuliivi niskassa pystyssä. Kelluma-asento on samankaltainen kuin uhrilla sillä poikkeuksella, että liivin kellukeosa oli onnettomuudessa siirtynyt uhrin kasvojen puolelle.

Tutkijat korostavat, että paukkuliivien vyöhihnan on oltava kiristettynä niin tiukalle, että paukkuliivi tuntuu hiukan epämiellyttävältä päällä, jotta se pysyisi oikealla paikalla veden varaan joutuneen päällä. Haarahihna varmistaisi paukkuliivien paikallaan pysymisen liivin alla käytettävästä vaatetuksesta huolimatta. Mikäli liiviin kuuluu haarahihna, vyöhihnan kireydellä ei ole suurta merkitystä.

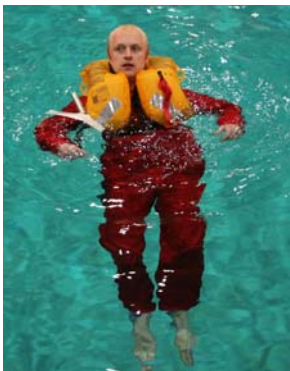
Kuva 8. Vertailun vuoksi paukkuliivien oikeanlainen asento käyttäjän päällä.
