## Tutkintaselostus

B2/2011M

**M/V AMAZON (BHS) ja F/V FLORENCE (FIN), yhteentörmäys ja kalastusaluksen uppoaminen Suomenlahdella  
23.10.2011**

**Onnettomuustutkintakeskus  
Olycksutredningscentralen  
Safety Investigation Authority, Finland**

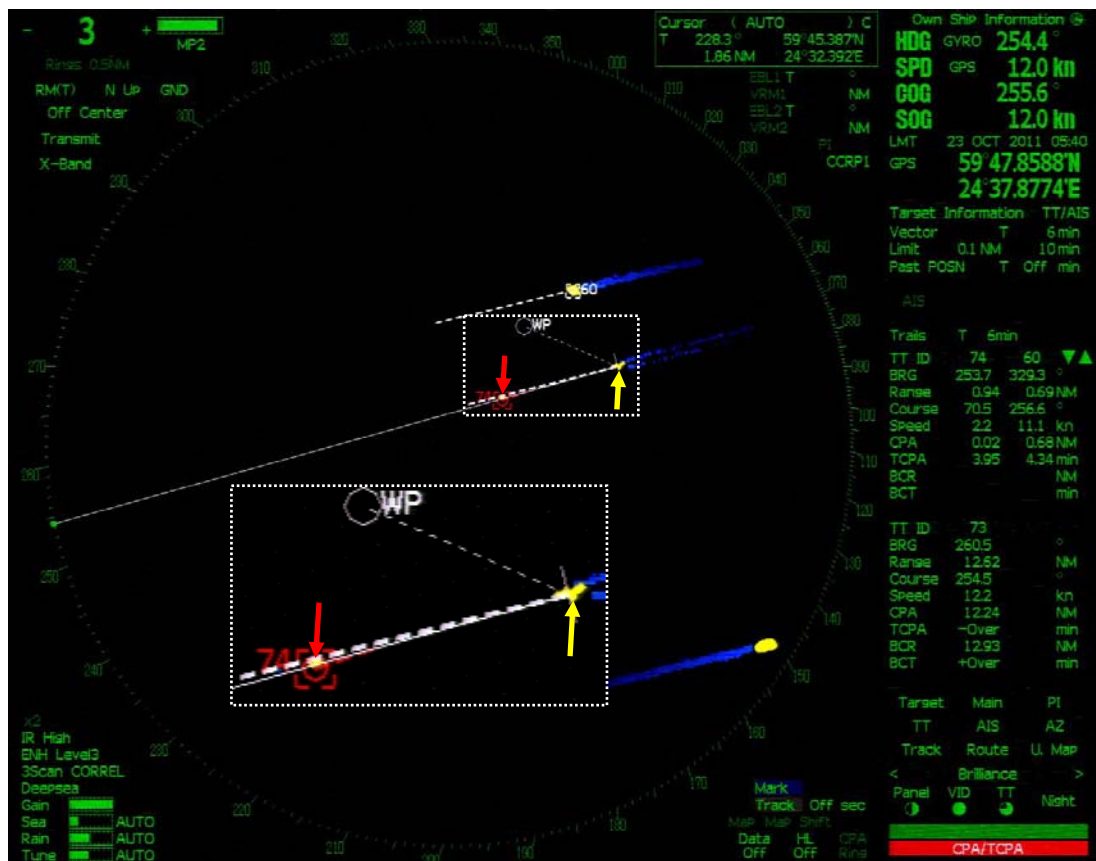
Kuva 12. Kuva S-VDR-tallenteesta<sup>16</sup> hieman ennen AMAZONin suunnan muutoksen aloittamista. Kello on 04:40:12, yhteentörmäykseen on aikaa noin 3,5 minuuttia. AMAZONin kurssi on 255,6° ja nopeus 12 solmua. AMAZON on merkitty kuvaan keltaisella ja MENHADEN punaisella nuolella, FLORENCEEn tutkakaikua ei näy tutkalla. Kalastusaluksat ovat AMAZONista 0,94 mailin päässä. STELLA POLARIS näkyy kuvassa AMAZONin oikealla puolella.

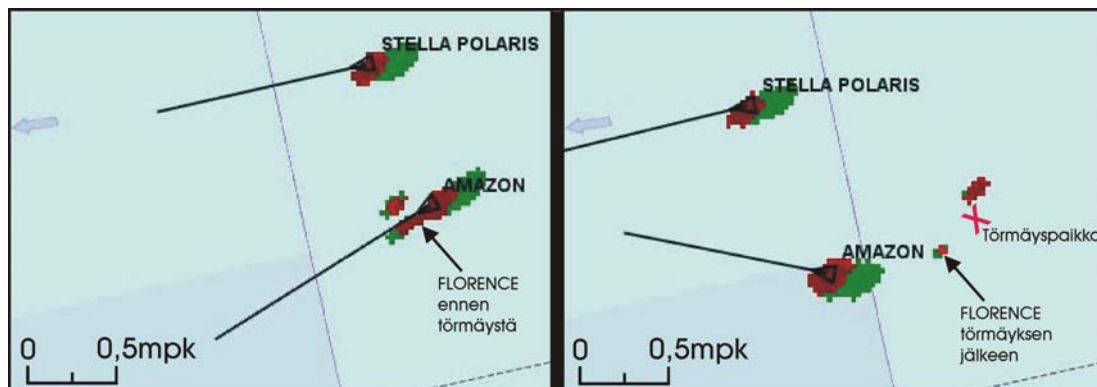
Kuva 14. Yhteentörmäyksessä FLORENCE siirtyi lähes tulosuuntaansa noin 1/3 mpk matkan. (© Liikennevirasto)

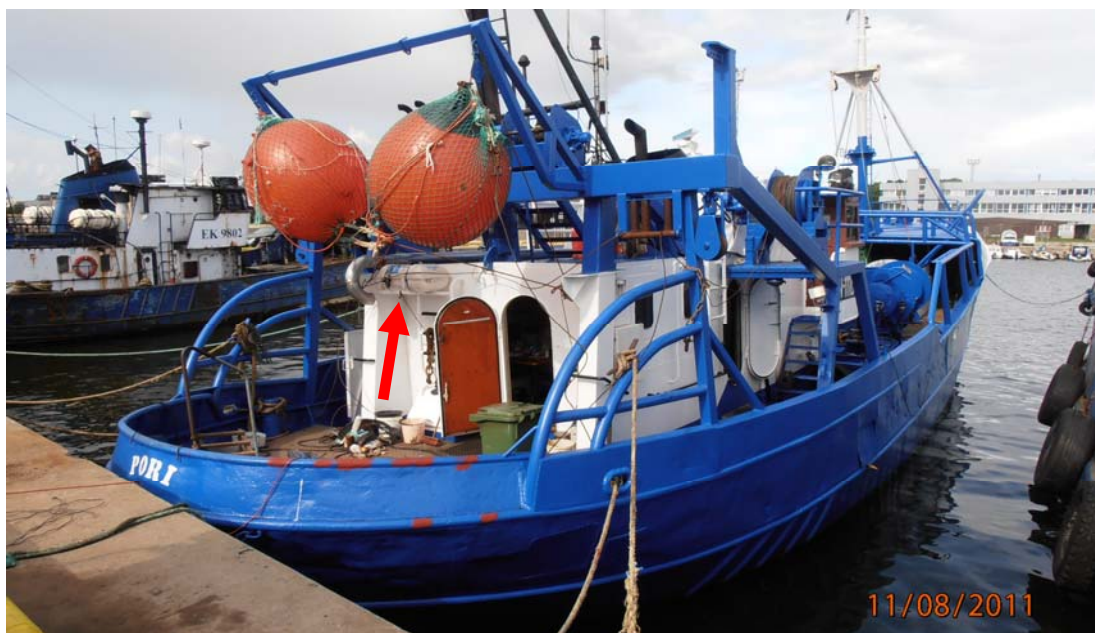
Kuva 16. Punainen nuoli näyttää pelastuslautan sijainnin FLORENCElla. Miehistö pääsi pelastautumaan kansirakennuksesta kuvassa avoinna olevasta perä-ovesta. (© Kalavara)

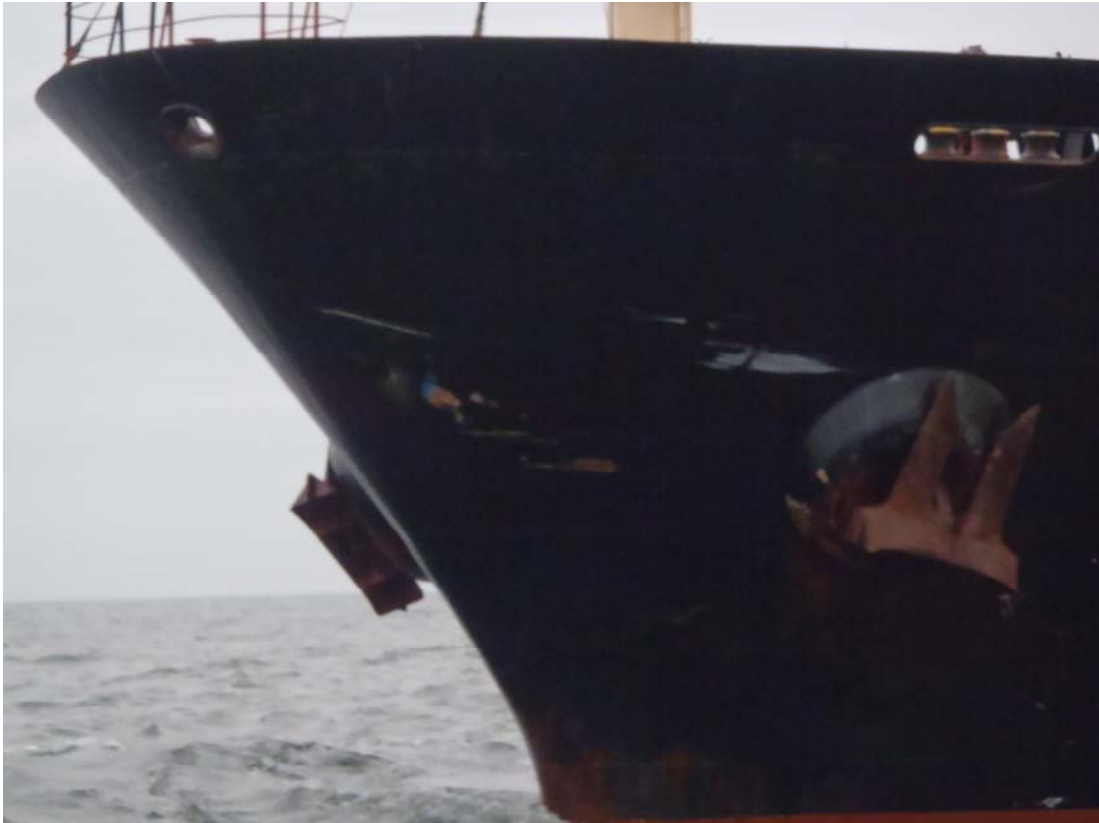
AMAZONILLE aiheutuneet vahingot olivat vähäiset, lähinnä naarmuja ja maalijälkiä aluksen keulassa ankkurin korkeudella ja vasemmassa kyljessä vesirajan yläpuolella (kuva 17). Keliolosuhteista johtuen vauriokohtia ei päästy tarkastelemaan läheltä.

Kuva 17. Kuva AMAZONin keulasta, kun alus oli pysäytettynä Hangon edustalla onnettomuuden jälkeen. Keulan vasemmalla puolella on havaittavissa naarmuja ja maalijälkiä.

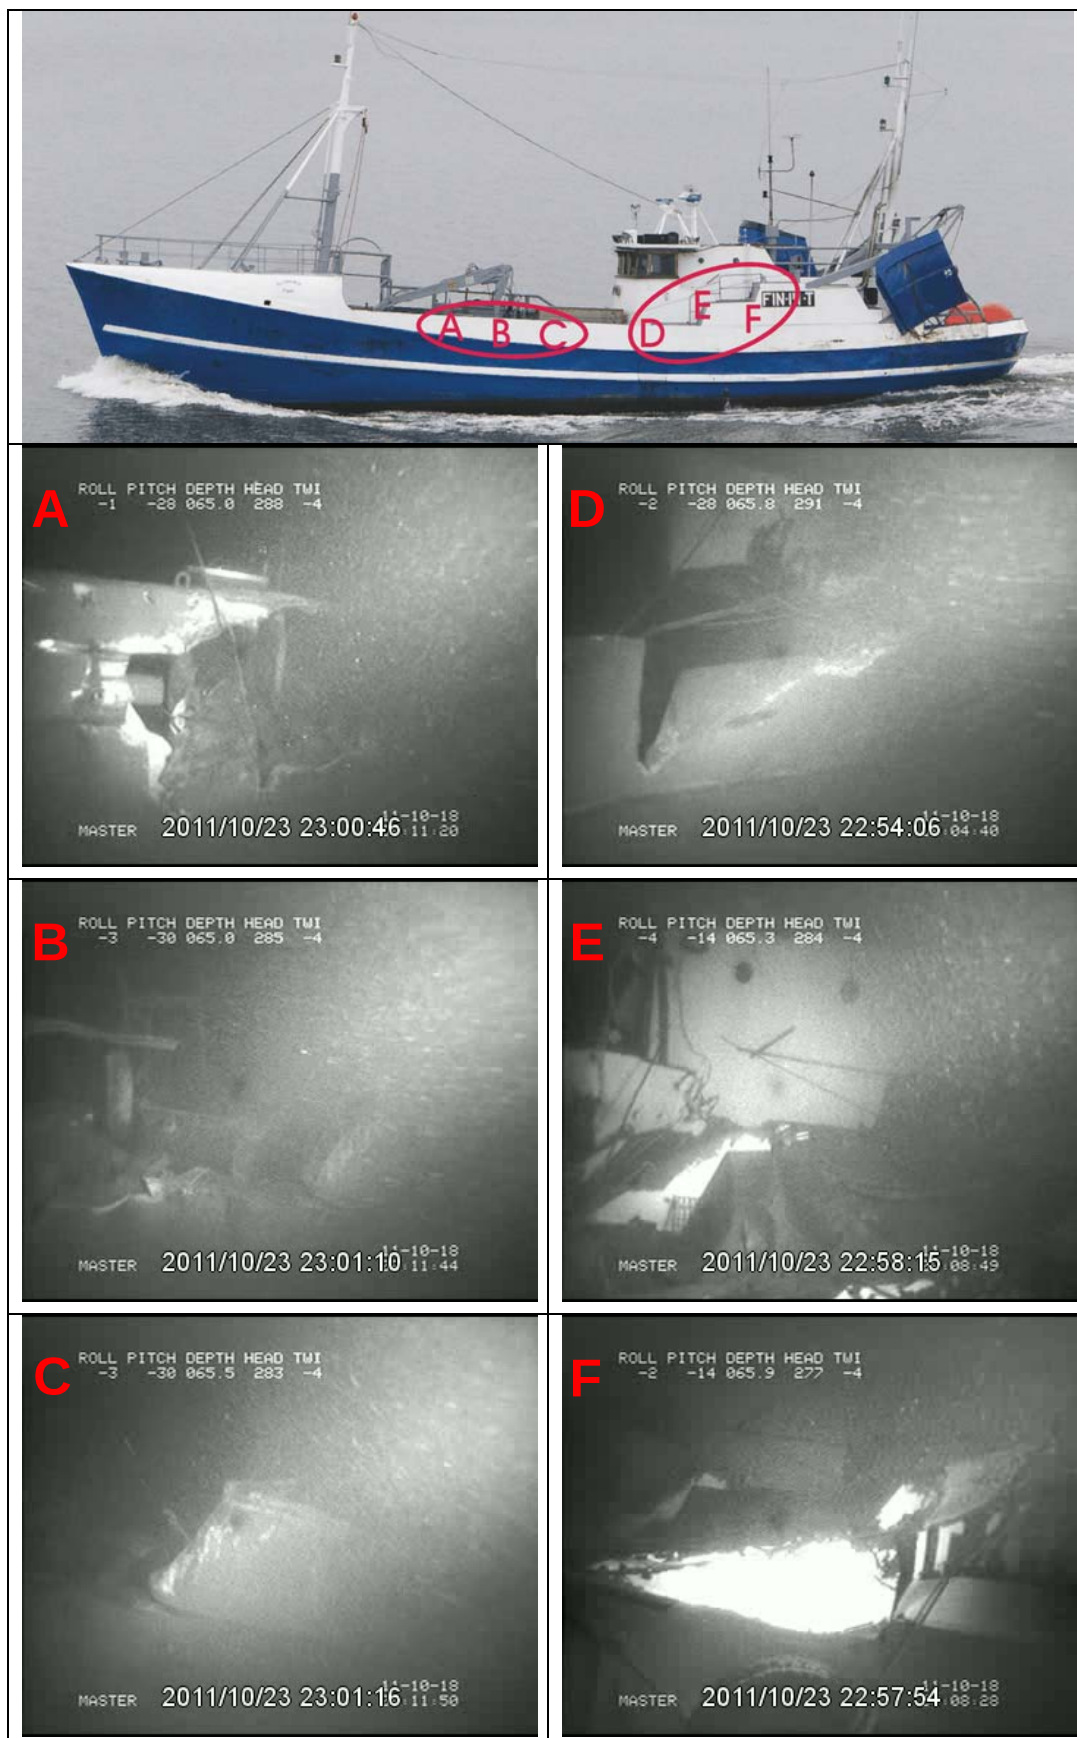
FLORENCE upposi törmäyksen seurauksena. Uponnut alus löydettiin onnettomuuspäivän iltana noin 65 metrin syvyydestä. Alus on pohjassa oikein päin keulan osoittaessa noin suuntaan 180°. Vedenalaisten kuvausten perusteella aluksessa on havaittavia vaurioita vasemman puolen partaassa ruuman kohdalla sekä ohjaamon vasemmassa reunassa ja sen vasemmalla puolen olevissa partaassa ja kansirakennuksen osassa (kuva 18). Aluksen muut rakenteet vaikuttavat kuvien perusteella ehjiltä. Kaikki näkyvät vauriot ovat vesirajan yläpuolella, joten ne eivät yksinään selitä aluksen uppoamista.

*Kuva 18. Kuvasarja vedenalaisissa kuvissa näkyvistä FLORENCE:n vaurioista. Vauriokohdat on merkitty kuvaan punaisella ovaalilla ja vedenalaisten kuvien kohdat kirjaimilla. Vasemman puoleiset kuvat ovat ruuman kohdan reelingistä ja oikeanpuoleiset ohjaamon kohdalta. (Valokuva aluksesta: © Markku Saiha, vedenalaiset kuvat: © Rajavartiolaitos)*

Tallenteesta käy ilmi, että alus on pohjassa oikein päin noin 65 metrin syvyydessä tukeutuneena merenpohjan muotoihin. Aluksella ei ole kallistumaa, vaan se on lähes pystysuorassa asennossa. Vedenalaiskuvauksella pyrittiin selvittämään alukselle aiheutuneita vaurioita. Selkeästi havaittavia vaurioita oli vain aluksen vasemmalla puolella parissa ruuman kohdalla sekä ohjaamon kohdalla kansirakennuksessa (kuva 18).

AMAZON ja FLORENCE törmäsivät aiheutuneista vaurioista päätellen sekä osallisten kertoman mukaan loivassa kulmassa. FLORENCE kallistui yhteentörmäyksessä oikealle. Vedenalaisissa kuvauksissa näkyvien vauriojälkien (kuva 18) perusteella AMAZONin ankkuri osui FLORENCE:n partaaseen ruuman kohdalle. Tästä kohdasta keulaan päin ei ollut näkyviä vaurioita. Ankkuri repi parrasta auki muutaman metrin matkalta alusten liikkuessa vastakkaisiin suuntiin. Tämän jälkeen FLORENCE:n kyljessä ei ollut havaittavissa vaurioita ennen kuin ohjaamon kohdalla, missä ankkuri oli osunut uudelleen partaaseen sekä laitaa asti ulottuvaan kansirakennukseen.

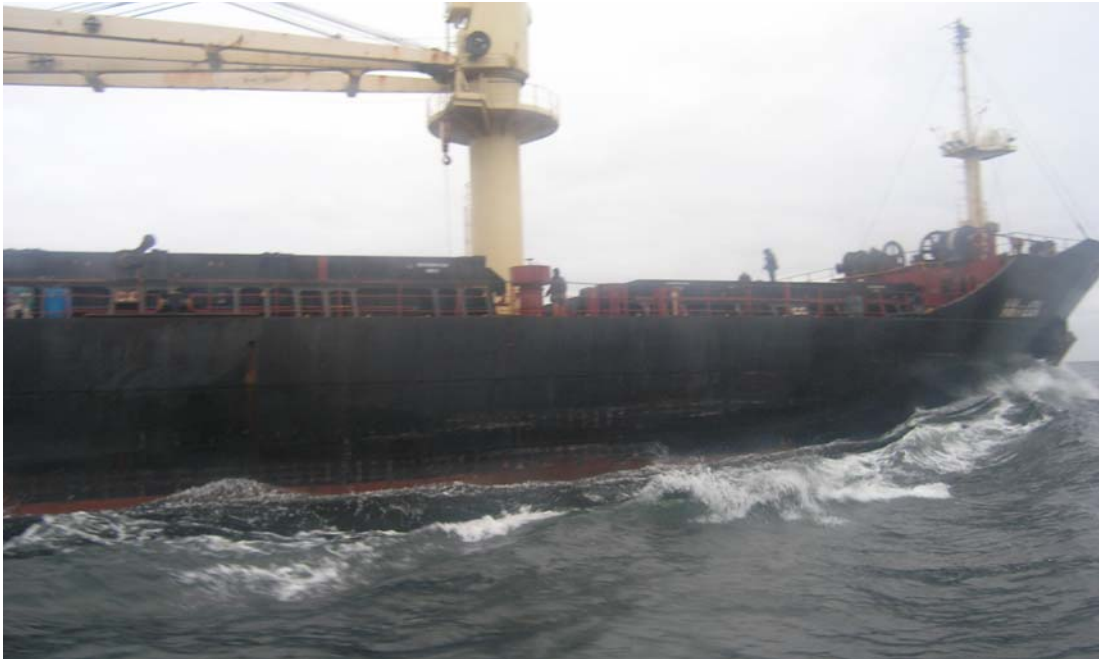
Kuva 27. AMAZONin liikkeessa lastattuna veden pinta nousee keula-aallon seurauksena. Kuva on otettu onnettomuuspäivänä 23.10.2011, joten syväys on sama kuin onnettomuushetkellä.

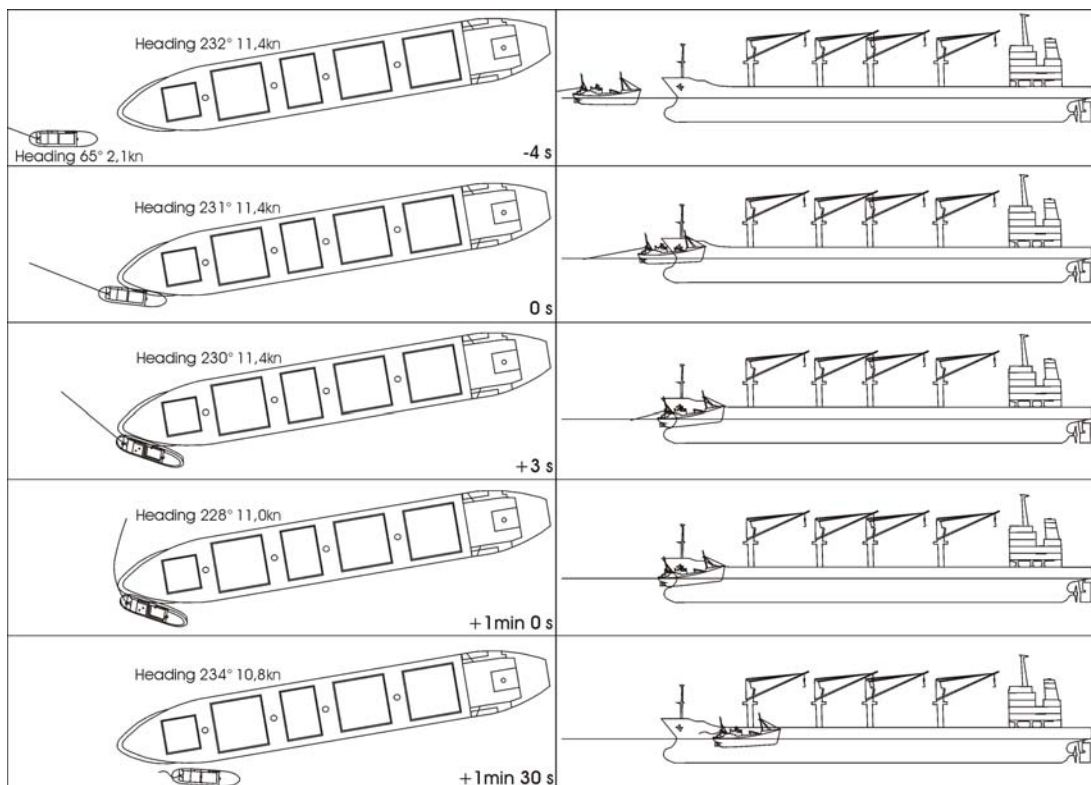
Todennäköisesti FLORENCEen kulkeutuessa AMAZONin mukana aluksen ruumaan, sisätiloihin ja kannelle oli päässyt niin paljon vettä, että yhdessä varalaidan alueelle tulleet vaurioiden ja sisätiloihin pääsevän veden takia alus upposi noin 10 minuutin kuluttua törmäyksestä. Kuva 28 havainnollistaa koko yhteentörmäystapahtuman kulkua ja alusten sijoittumista toisiinsa nähden.

Kuva 28. Kuvasarja törmäystapahtuman todennäköisestä kulusta. Kuvasarjassa ei näy mahdollinen AMAZONin keula-aallon vaikutus, joka on todennäköisesti nostanut FLORENCEa suhteessa ylemmäs, eikä se, että törmäystapahtuman aikana AMAZON työnsi FLORENCEa noin  $\frac{1}{3}$  mpk verran.

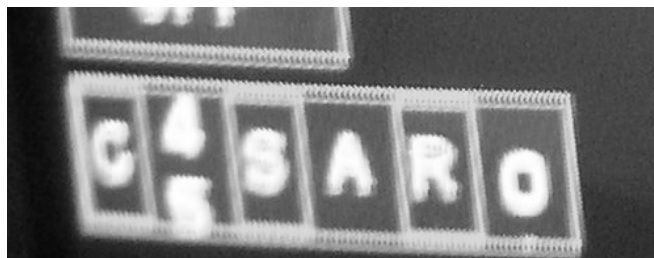
AMAZONin ollessa ankkurissa aluksen S-Band -tutkan aaltovälkkeenvaimennussäätöjen, niin sanottujen Anti Clutter Sea -säätöjen, havaittiin olevan automaattiasennossa. Tämä poistaa usein aluksen lähietäisyydeltä olevien pienempien maalien antamat tutkakaiut kokonaan. Saadun tiedon mukaan tutkan säädöt olivat olleet vastaavat onnettomuushetkellä. Vahtipäällikkö oli kertomansa mukaan seurannut tilanteen kehittymistä muun muassa kyseiseltä S-Band -tutkalta ennen yhteentörmäystä ja nähneensä tutkalla kaksi pientä kaikua edessäpäin, jotka hänen tulkintansa mukaan yhtyivät yhdeksi kaiuksi myöhemmin.

Kuva 1. Onnettomuushetkellä käytetyn tutkan säädöt kuuden mpk:n skaalalla. Vasemmalta alkaen G=Gain (vastaanotettavan tutkasignaalin herkkyyden säätö, arvo 4,5), S=SeaClutter (aaltovälkkeenvaimennussäätö, A=automaatti, jolla aaltovälke poistuu kokonaan) ja R=RainClutter (satevälkkeenvaimennussäätö, arvo 0).

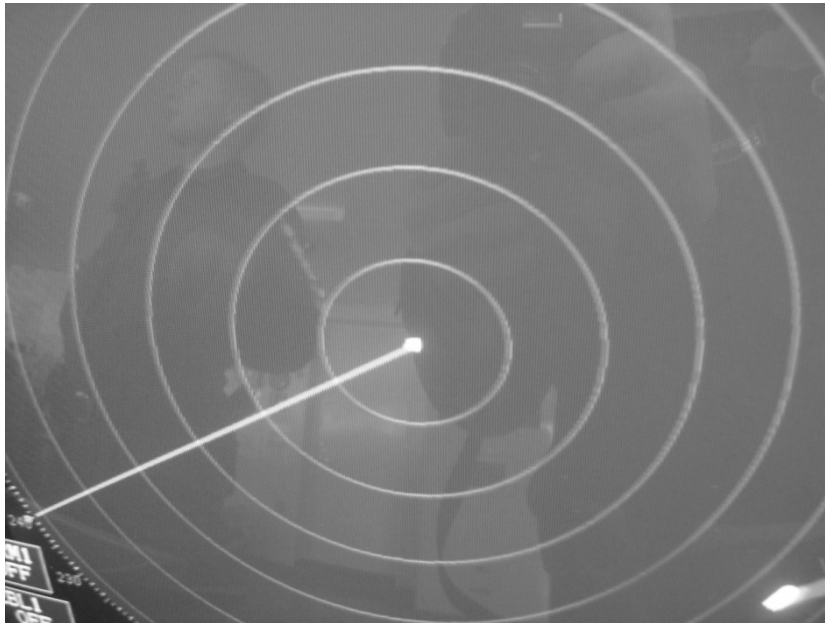
Kuva 4. PV 161:n kaiku katoaa tutkan näytöltä yhden meripeninkulman etäisyydellä.
