## Tutkintaselostus

B3/2011M

# **FV BALTIC (FIN), ajautuminen rantaan ja miehistön evakuointi Viron rannikolla 4.10.2011**

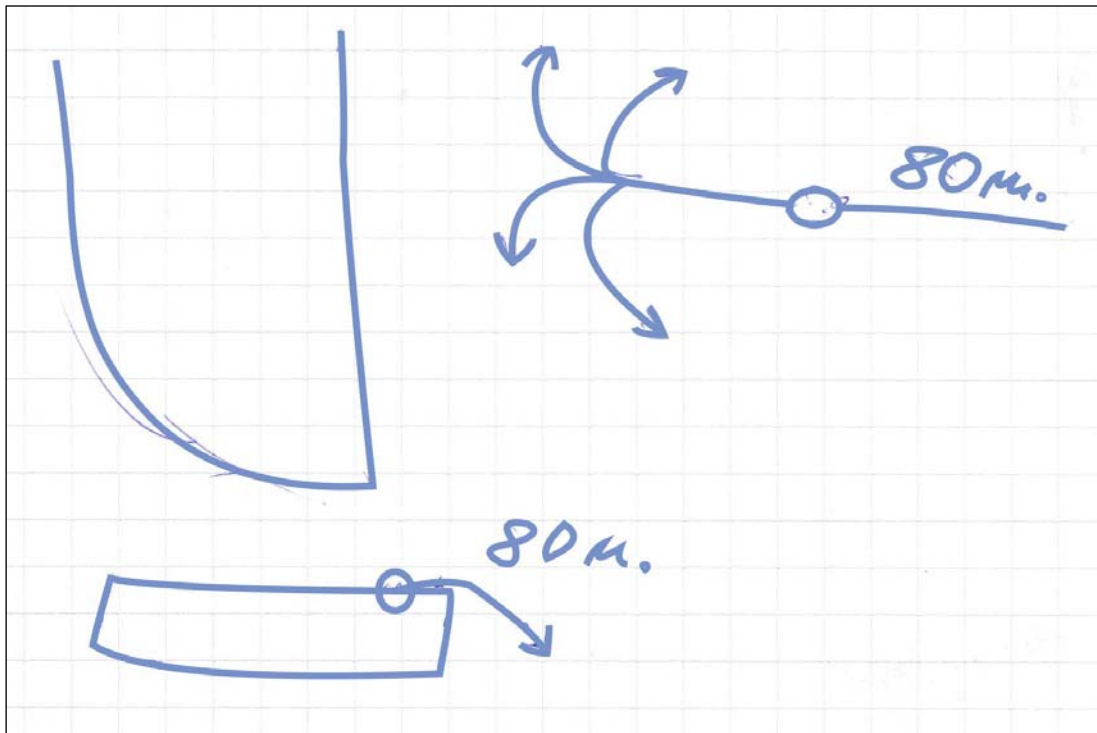
Kello 20.10 BALTICilta pudotettiin ankkuri. Ankkuri oli omatekoinen, kevyt vaijerin päähän kiinnitetty nelihaarainen koukku. Ankkuri ei pitänyt.

Päälikkö piirsi pyynnöstä meriselityksessä ankkurin rakenteen, vaijerin pituudeksi hän ilmoitti 80 metriä. Varsinaisen ankkurin pystyi yksi mies heittämään laidan yli mereen.

Kuva 3. Aluksen päällikön laatima piirros BALTICin ankkurista ja onnettomuustapahtuman aikaisesta käytöstä aluksen peräosasta.

Ankkurointia varten aluksella oli itse tehty nelikoukkuinen laahusankkuri. Se kiinnitettiin troolivaijeriin. Alueella meren pohja on sileää hiekkasavipohjaa, jossa tällainen ankkuri ei pidä. Aluksen koko huomioiden ankkuri oli heppoinen, eikä sen kiinnittäminen troolivaijeriin ollut toimiva ratkaisu.

Ankkurin toimivuus perustuu riittävän pitkään ja painavaan kettinkiin, jolla saadaan ankkuroinnissa ankkuriin kohdistuva veto mahdollisimman vaakasuuntaiseksi merenpohjaan nähden. Ankkurointi olisi parasta tehdä aluksen keulasta, jolloin keula asettuu kohti merenkäyntiä. Ankkurointiyritys myöhästyi pääkoneen käynnistysyritysten viemän ajan takia. Tämän lisäksi alus oli jo hyvin lähellä matalikkoa.

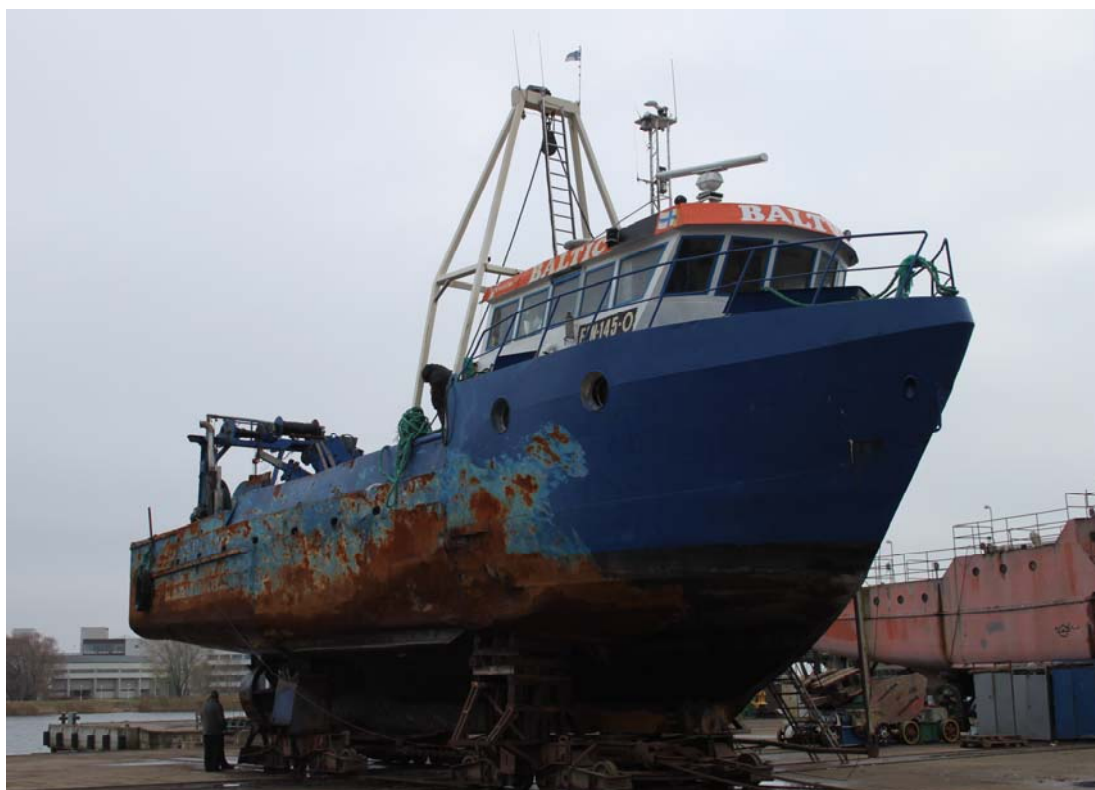
Kuva 4. BALTICin kyljen vaurioita kuvattuna telakalla 1.11.2011. (Kuva: OTKES)

Alus keiui aaltojen vaikutuksesta matalikolla ollessaan. Sen SB puolen kylkilevytykset vaurioitui lähes koko matkalta. Suurimmat repeämät ja painumat tulivat SB kylkeen ruuman etuosan ja ohjaamon takaosan väliselle alueelle vesiviivan molemmin puolin. Useista kohdin kyljen alueelta saumat olivat revenneet auki ja sisäpuolella olevat runkolevytyksen jäykkäjäät vääntyneet tai revenneet irti. Aluksen köli oli taipunut peräosastaan potkuriakselin kohdalta.

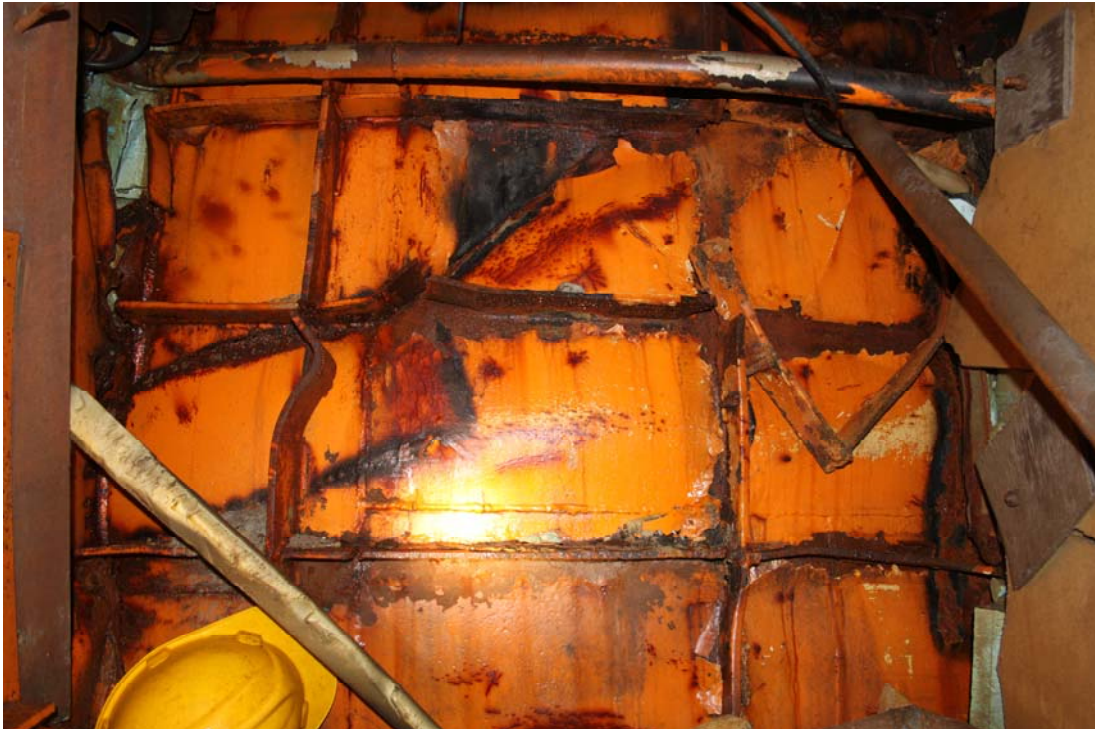
Kuva 5. Sisäpuolelta kuvattuna oikean kyljen vääntyneitä ja irronneita runkolevytyksen jäykkäjiä. (Kuva: OTKES)

Aluksen rungossa olleet väliseinien ja osittain runkolevytyksen jäykkääjät olivat niin sa-nottua lattarautaa (kuva 5). Niistä suuri osa oli vääntynyt ja joko osittain tai kokonaan ir-ronnut aluksen ollessa kyljellään matalikolla ja aaltojen heiluttaessa sitä. Kyseisenlainen jäykkääjien toteutus on huomattavasti heikompi verrattuna erilaisilla kulmaprofiileilla to-teutettuihin. Jäykkääjien irrotessa tai vääntyessä aluksen kyljen levyt pääsevät väänty-mään helpommin ja enemmän, jolloin niihin ja niiden saumoihin tulee helpommin re-peämiä.

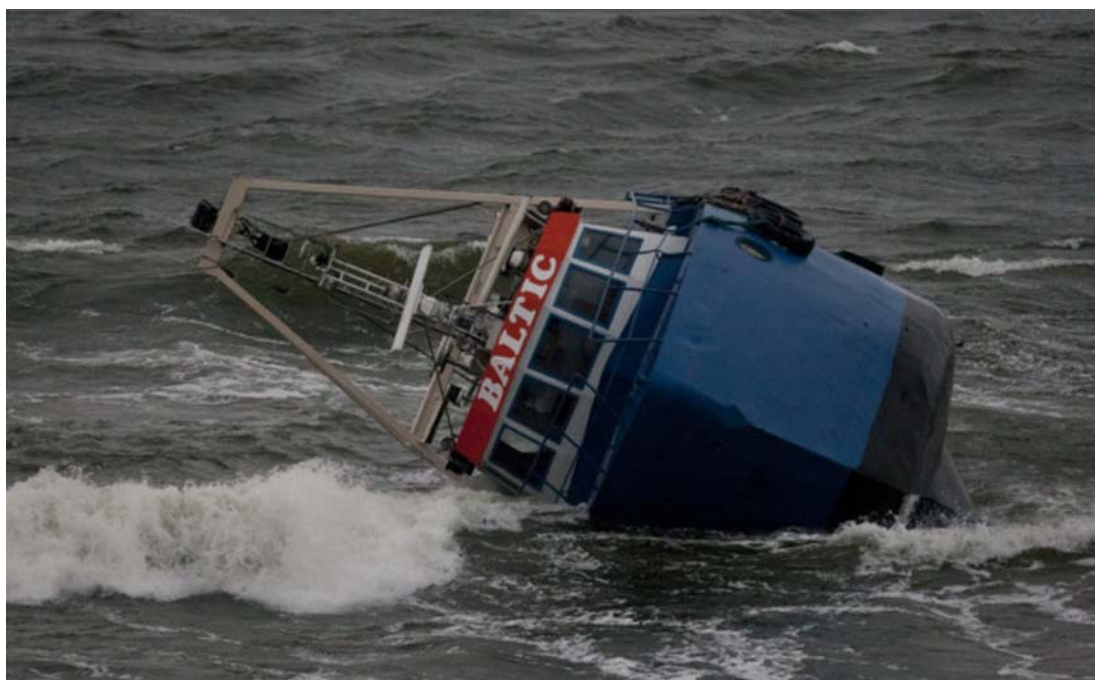
Hankalista keliolosuhteista johtuen useat aluksen pelastamisyritykset epäonnistuivat. Lopulta 26.10.2011 aluksen kylkeen tulleet repeämät saatiin paikattua ja alus irrotettua matalikolta. Alus ehti olla matalikolla kyljelleen kaatuneena 22 vuorokautta. Tämän jäl-keen alus hinattiin Pärnun telakalle, jossa se korjattiin.

Kuva 6. BALTIC matalikolla Miidurannan edustalla 5.10.2011.

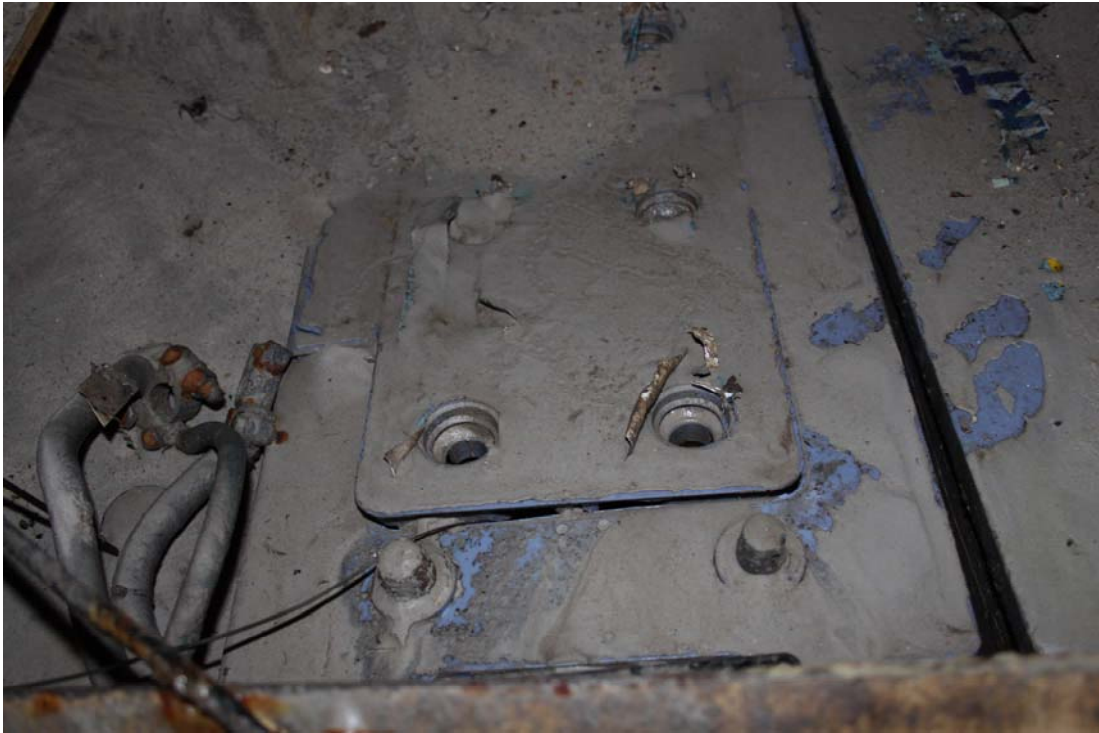
Aluksen runkoon tulleiden vaurioiden lisäksi akkulaatikossa olleista pääkoneen 12 V käynnistysakuista yksi oli rikkoontunut räjähdysmäisesti. Päällikön kertoman mukaan tämä oli tapahtunut pääkoneen toisen uudelleenkäynnistysyrityksen yhteydessä.

Kuva 7. Pääkoneen yhden 12 V käynnistysakun kennostojen tulpat ja kansi olivat irronneet räjähdysmäisesti. (Kuva:OTKES)

Yhden käynnistysakun vaurioituttua pääkoneen uudelleen käynnistäminen ei ollut enää mahdollista ilman että akusto olisi saatu toimintakuntoon.
