## Tutkintaselostus

C1/2011M

**M/V STADIONGRACHT (NLD), karilleajo Rauman edustalla  
29.12.2010**

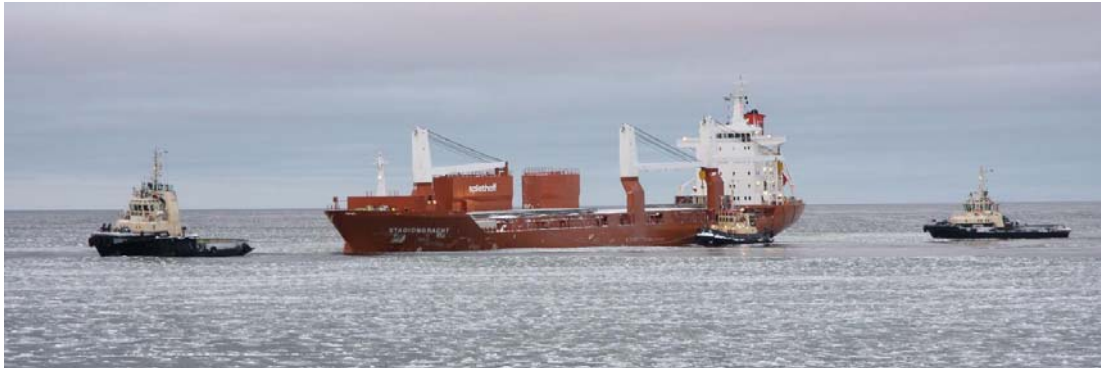
Kuva 1. Onnettomuusalue kuvattuna karilla.

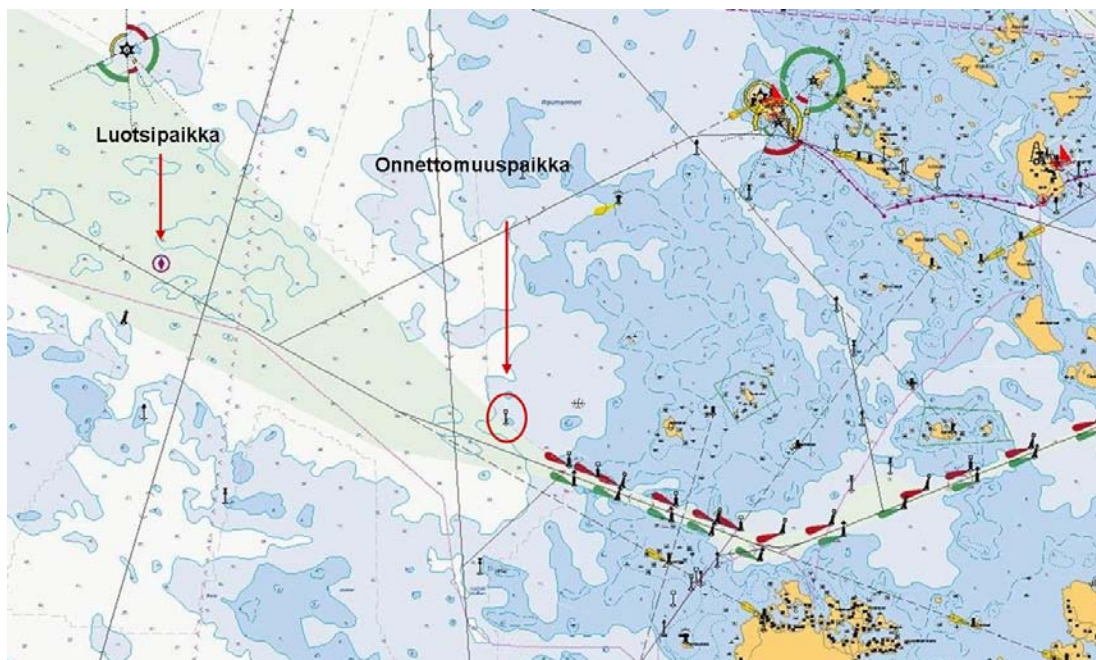
STADIONGRACHT ajoi karille Rauman eteläisen 10,0 metrin väylän pohjoispuolella, noin 2,7 mpk luotsipaikan jälkeen lateraaliviitalla<sup>2</sup> merkitylle 9 metrin matalalle paikassa 61° 06,57' P 021° 14,69' I.

Kuva 6. Onnettomuusalue- ja paikka.

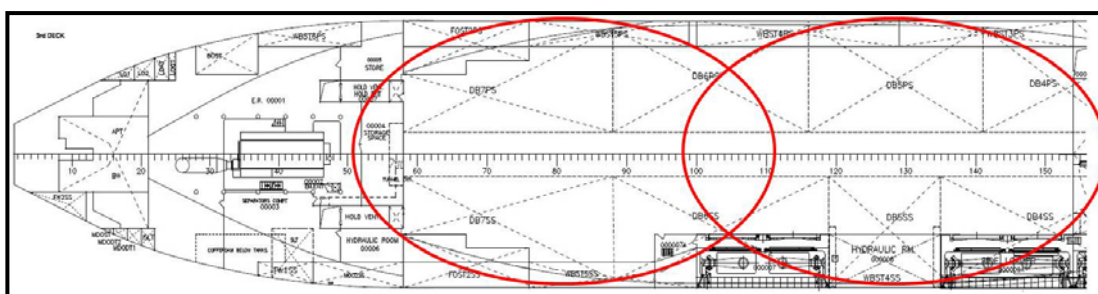
Heti karilleajon jälkeen tehdyissä tarkistuksissa todettiin aluksen saaneen vuotoja molemmiin puolin köliä painolastitankkeihin, joiden ylivuotoputkista purkautui vettä kannelle ja mereen. Painolastitankkien vuodot eivät vaikuttaneet aluksen vakavuuteen eikä se ollut vaarassa upota. Aluksen tankeista ei vuotanut mereen muuta kuin merivettä painolastitankeista.

Kuva 7. Aluksen saamia vaurioita.

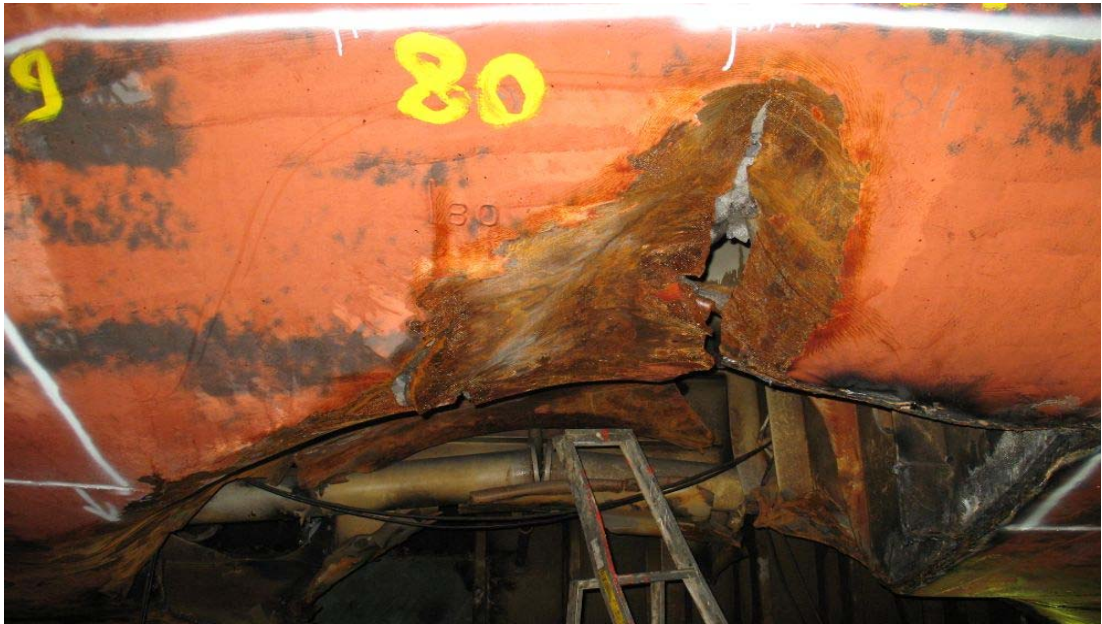
Sukeltajien myöhemmin suorittamissa vedenalaisissa tarkastuksissa ja kuvauksissa todettiin aluksen saaneen karilleajossa pohjaansa repeämiä sekä painumia painolastitankkien alueelle kaarelta 51 kaarelle 161 saakka. Potkuri ja peräsin eivät vaurioituneet.

Telakassa todettiin pohjan, putkistojen, venttiilisäätimien sekä kaapelointien saamat vauriot, jotka olivat huomattavat.

Kuva 8. Aluksen saamia vaurioita; repeämä oikean puolen painolastitankissa.

Veden tunkeutuminen kytkentäkoteloihin vaurioitti lähes kaikki venttiilien säätimet estäen niiden kauko-ohjauksen. Lisäksi kaikki putkitunnelissa olleet kaapelit joko vaurioituivat tai kastuivat käyttökelvottomiksi.

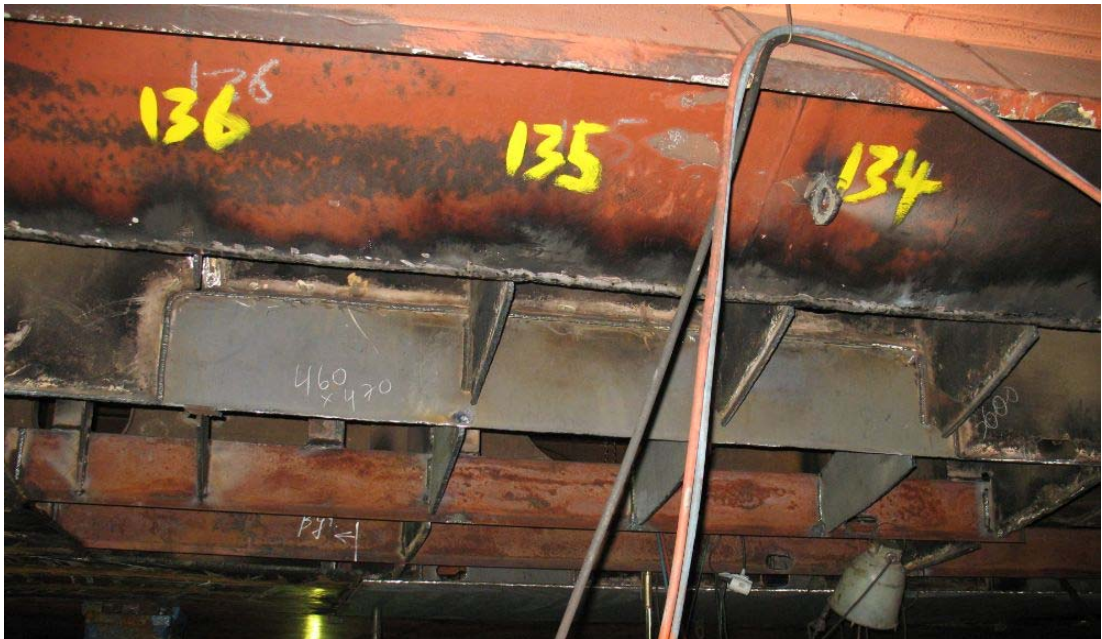
Kuva 9. Aluksen saamia vaurioita; korjattu repeämä painolastitankissa vasemmalla.

Telakoinnissa aluksen pohjaan uusittiin terästä yhteensä 153 tonnia, putkistoja uusittiin 150 metriä ja kaapelointia yli 5000 metriä.

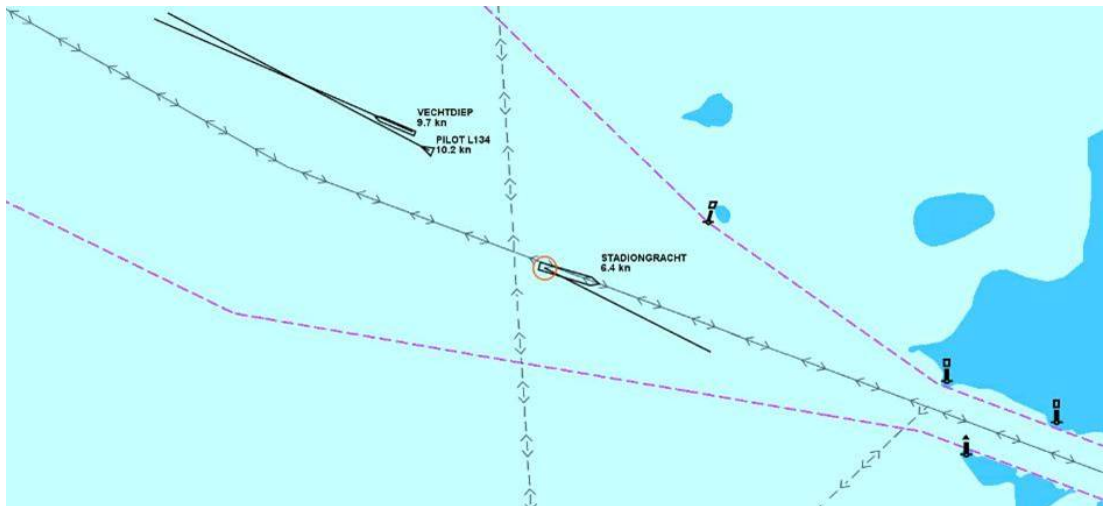
Kuva 6. Kello 00:08:41. VTS-alusliikenneohjaaja suosittelee SG:tä kääntämään ympäri. SG 117° / 6,4 solmua.

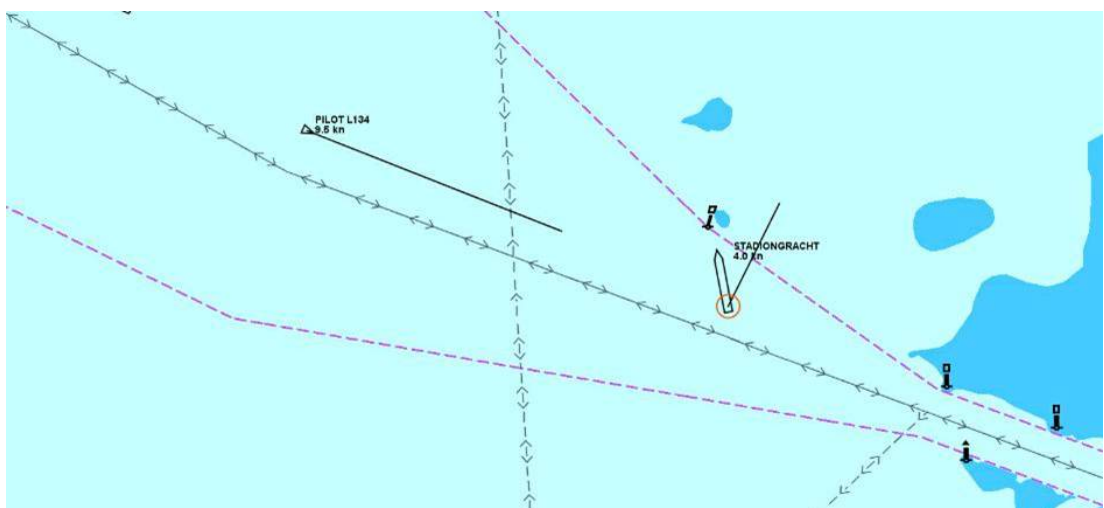
Kuva 8. Kello 00:12:41. VTS-alusliikenneohjaaja ilmoittaa kutteriin SG:n aloittaneen käännöksen vasemman kautta. SG 029° / 4,0 solmua.

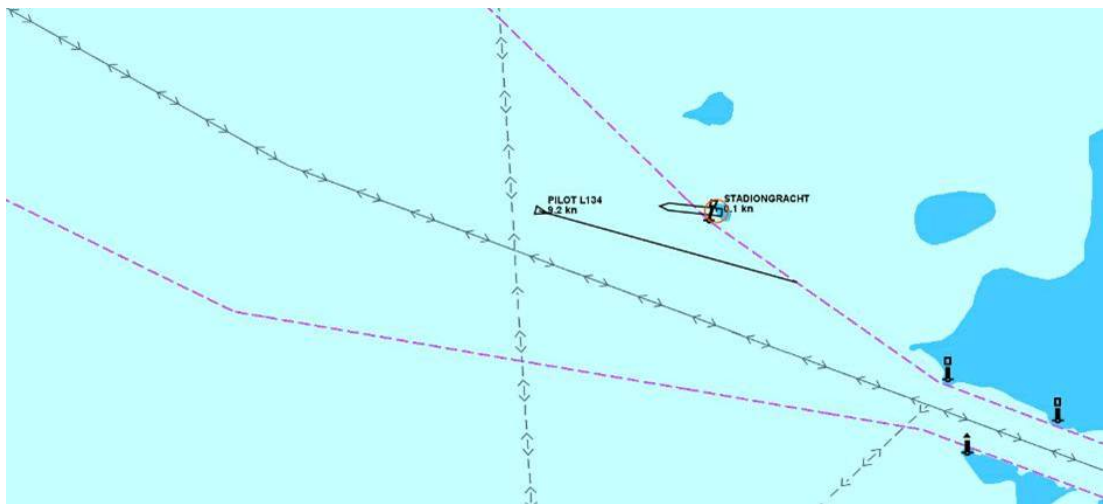
Kuva 11. Kello 00:15:19. Liike lakkaa – STADIONGRACHT on karilla.
