## **Tutkintaselostus#**

C2/2011M

**F/V WILLEMPJE HOEKSTRA UK 33 (NLD) ja M/V BIRKA  
TRANSPORTER (FIN), yhteentörmäys Hollannin edustalla  
14.2.2011**

Tutkintaselostus 16/2013  
ISBN 978-951-836-412-5 (PDF)  
ISSN 2341-5991 (PDF)

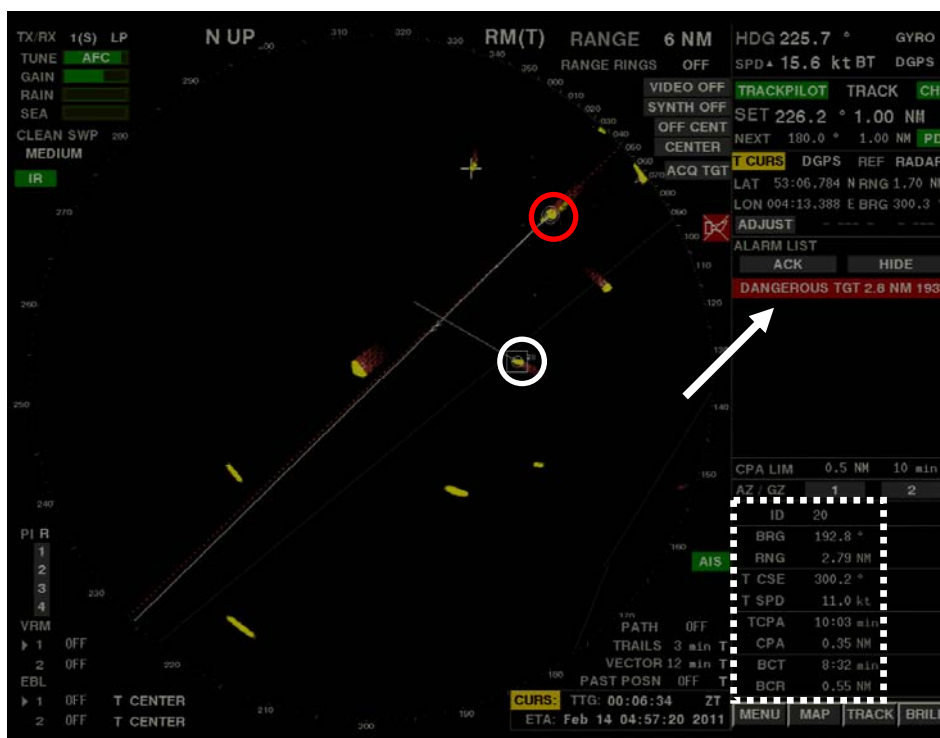
ARPA-tutkan vaarallisen kohteen hälytys aktivoitui klo 3:50:50, näyttäen, että WILLEMPJE HOEKSTRA lähestyi 2,8 mpk:n etäisyydellä suuntimassa 193 astetta (kuva 8). Aika lähimpään sivuutusetaisyteen (TCPA) oli 10,03 minuuttia ja CPA oli 0,35 mpk. ARPA-tutkan vaarallisen maalin rajoiksi oli asetettu CPA 0,5 mpk ja TCPA 10 minuuttia.

Kuva 8. Kello 3:50:50. Aikaa törmäykseen on noin 10 min. Vaarallisen kohteen hälytys aktivoitui (valkoinen nuoli). CPA on 0,35 mpk ja TCPA 10,03 min.

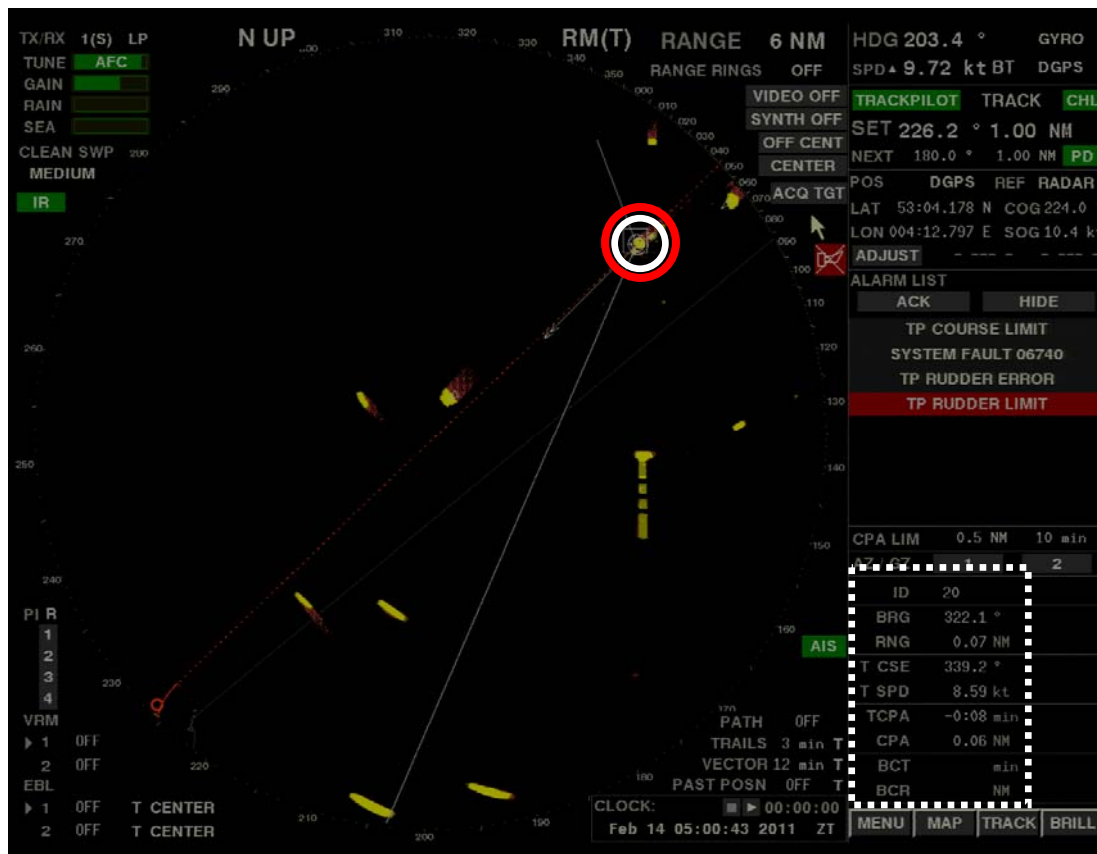
Yhteentörmäys tapahtui klo 4:00:43. BIRKA TRANSPORTERin keula osui WILLEMPJE HOEKSTRAN keulan oikealle puolelle (kuva 9).

Kuva 9. Kello 4:00:43 törmäys tapahtui S-VDR:n äänien perusteella.

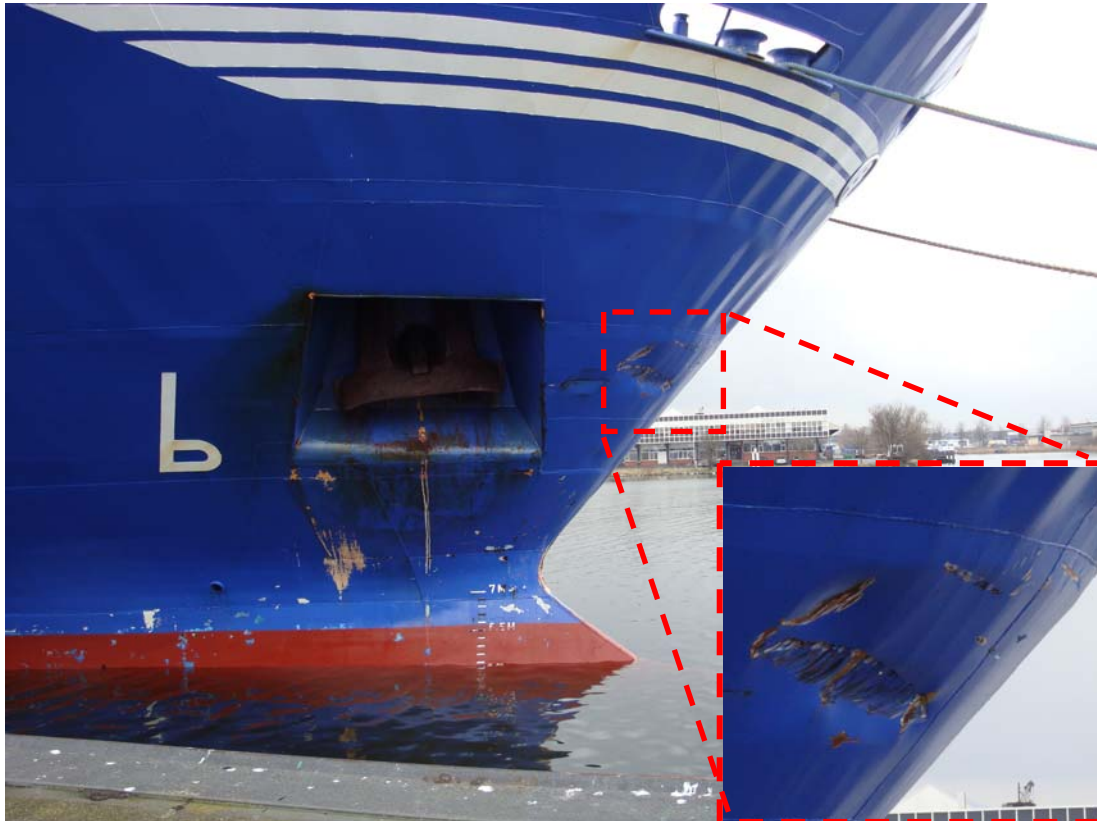
**BIRKA TRANSPORTER**in keulan oikea puoli vaurioitui. Det Norske Veritasin tarkastusraportin mukaan aluksella oli useita lommahtaneita pystysuuntaisia jäykistäjiä keulapiikin tankissa (kuva 10) aluksen keskilinjalla. Yksi jäykistäjä oli katkennut. Lommahtaneiden jäykistäjien päällä oli lievästi kolhiintunutta levytystä.

Kuva 10. *BIRKA TRANSPORTER*in vaurioita keularangan vieressä.

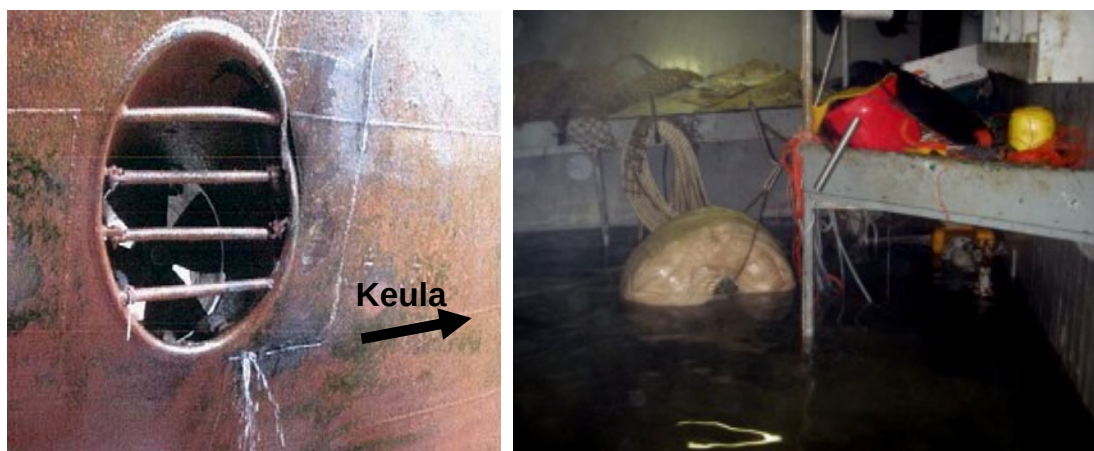
**WILLEMPJE HOEKSTRA** oikea puoli vaurioitui noin kaksi metriä vesirajan alapuolelta. Keulapotkuritunnelin etuosa painui kasaan noin 500 mm pituudelta ja sen suojaverkko vääntyi (kuvassa 11 vasemmalla). Halkeamien vuoksi vesi pääsi keulavarasto/ keulapotkurihuoneeseen (kuvassa 11 oikealla).

Sisälle vuotanut vesi oli päässyt kosketuksiin keulapotkurin sähkötaulun ja kalankäsittelypumpun kanssa. Veden oletettiin vaurioittaneen sähkötaulua. Oikeanpuoleisen puomin kiinteä tuki vaurioitui törmäyksestä, vaijerissa oli sinistä maalia arviolta 4 metrin matkalta ja vaijerin pidike oli vaurioitunut.

Kuva 11. **Vasemmalla:** Vauriot WILLEMPJE HOEKSTRAN oikealla puolella keulapotkuritunnelissa.  
**Oikealla:** Vettä WILLEMPJE HOEKSTRAN keulavarasto/ keulapotkurihuoneessa.  
(Kuva vasemmalla: © SCUA Rotterdam B.V.,  
kuva oikealla: © Koninklijke Nederlandse Redding Maatschappij)

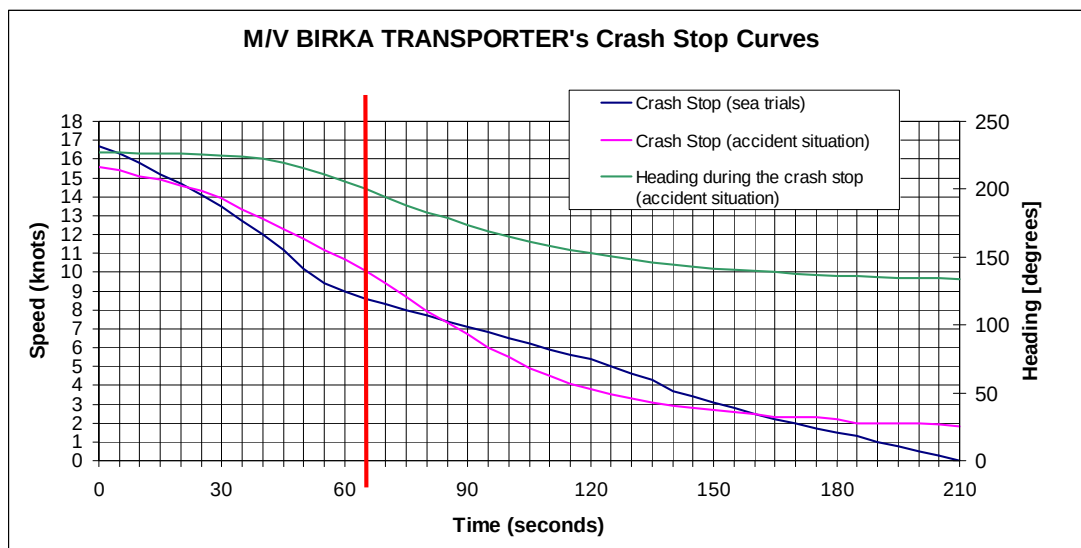
BIRKA TRANSPORTER oli lähes pysähtynyt noin kaksi minuuttia törmäyksen jälkeen, jolloin sen Keulassuunta oli noin 135 astetta ja nopeus hieman alle kaksi solmua.

Kuva 15. BIRKA TRANSPORTERin hätäpysäytysmanööveri merikokeissa (sininen käyrä) ja onnettomuustilanteessa (punainen käyrä). Vihreä käyrä näyttää aluksen keulassuunnan onnettomuustilanteessa hätäpysäytyksen aikana ja punainen pystysuora viiva onnettomuushetken. Lähteet: S-VDR -tallenne ja BIRKA TRANSPORTERin hätäpysäytyskoepiirros.

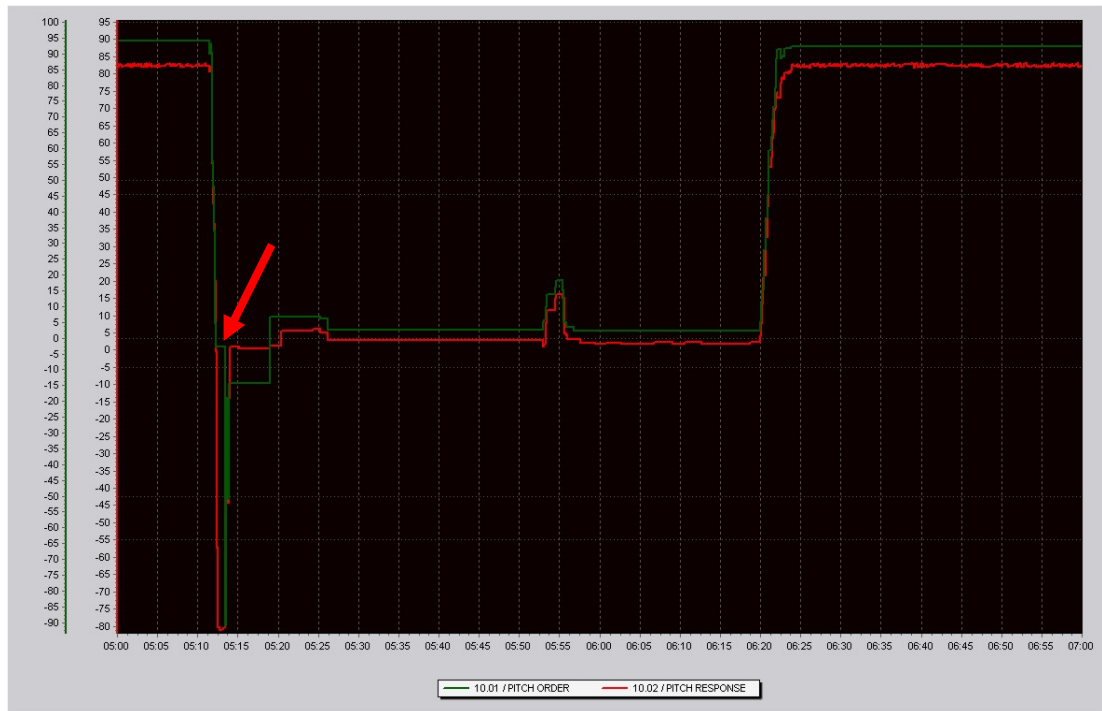
Kuvassa 8 on esitetty BIRKA TRANSPORTERin potkurinnousukomennot ja toteutuneet potkurinnousut onnettomuustilanteessa. Nopeuden hiljennys alkoi noin minuutti ennen alusten törmäystä. Vahtipäällikkö aloitti hiljennyksen säätämällä potkurin nousun nollaan noin 30 sekunnin aikana ja muutaman sekunnin kuluttua tämän jälkeen asentoon täysin taakse (ajankohta näytetty kuvassa punaisella nuolella).

Kuva 8. Potkurinnousutallenne BIRKA TRANSPORTERilta. Nousukulmakomento on esitetty vihreällä ja toteutunut nousukulma punaisella käyrällä. Kellonaika on noin 12 minuuttia edellä S-VDR:n aikaa.

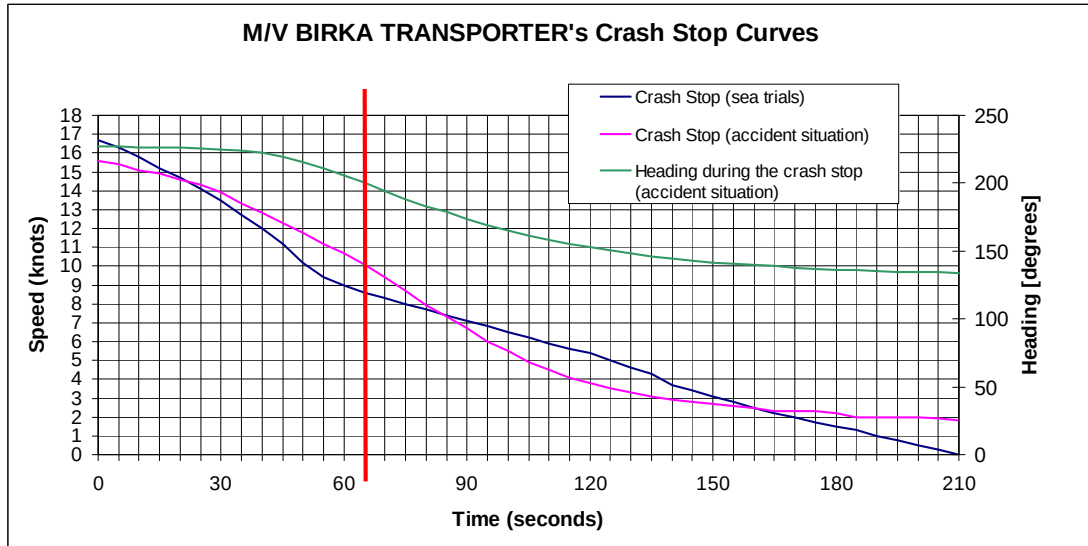
Kuvassa 9 on esitetty BIRKA TRANSPORTERin nopeus sekä onnettomuustilanteessa että koeajolla tehdyn hätäpysäytystestin aikana. Kuvassa on myös aluksen keulasuunta onnettomuustilanteessa. Onnettomuustilanteen nopeuskäyrässä on lievästi loivempi alku kuin hätäpysäytystestin käyrässä johtuen ensin tehdystä potkurin nousun säädöstä nollaan hitaasti 30 sekunnissa.

BIRKA TRANSPORTER oli lähes pysähtynyt noin kaksi minuuttia törmäyksen jälkeen, jolloin sen keulasuunta oli noin 135 astetta ja nopeus hieman alle kaksi solmua.

Kuva 9. BIRKA TRANSPORTERin hätäpysäytysmanööveri merikokeissa (sininen käyrä) ja onnettomuustilanteessa (punainen käyrä). Vihreä käyrä näyttää aluksen keulasuunnan onnettomuustilanteessa hätäpysäytyksen aikana ja punainen pystysuora viiva onnettomuushetken. Lähteet: S-VDR -tallenne ja BIRKA TRANSPORTERin hätäpysäytyskoepiirros.

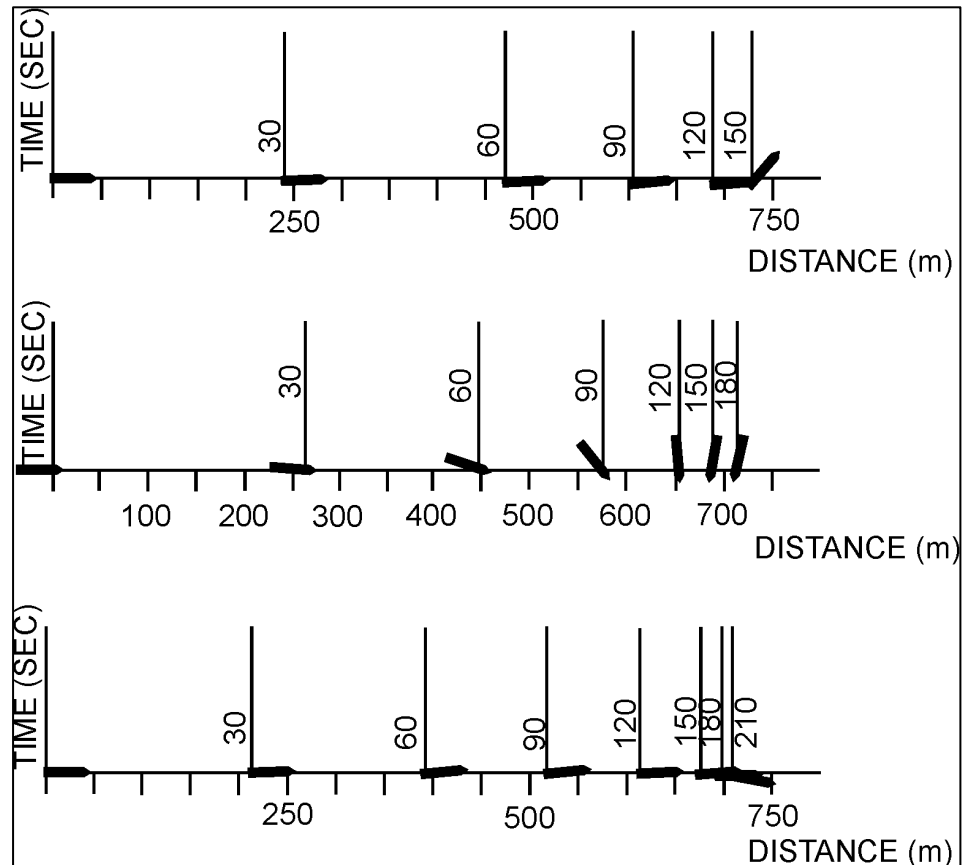
Kuten aiemmin on mainittu, BIRKA TRANSPORTERilla on 5 sisaralusta. Tutkijat saivat hätäpysäytyspiirroksen kahdelta sisaralukselta., M/S BIRKA EXPORTERilta (entinen M/S GRANÖ) ja M/S BIRKA SHIPPERiltä (entinen M/S STYRSÖ). Näitä vertailtaessa huomattiin, että vaikka alukset ovat samanlaisia, ne kääntyivät vastakkaisiin suuntiin hätäpysäytyskokeiden (kuva 3).

Kuva 3. Erot sisaralusten käyttäytymisessä hätäpysäytyskokeessa.
