## Tutkintaselostus

D2/2011M

**M/S BIRKA CARRIER (FIN) ja M/Y LED ZEPPELIN (RUS), yhteentörmäys Suomenlahdella 17.5.2011**

**TUTKINNAN TUNNUS:** D2/2011M  
**VALMISTUNUT:** 11.6.2012

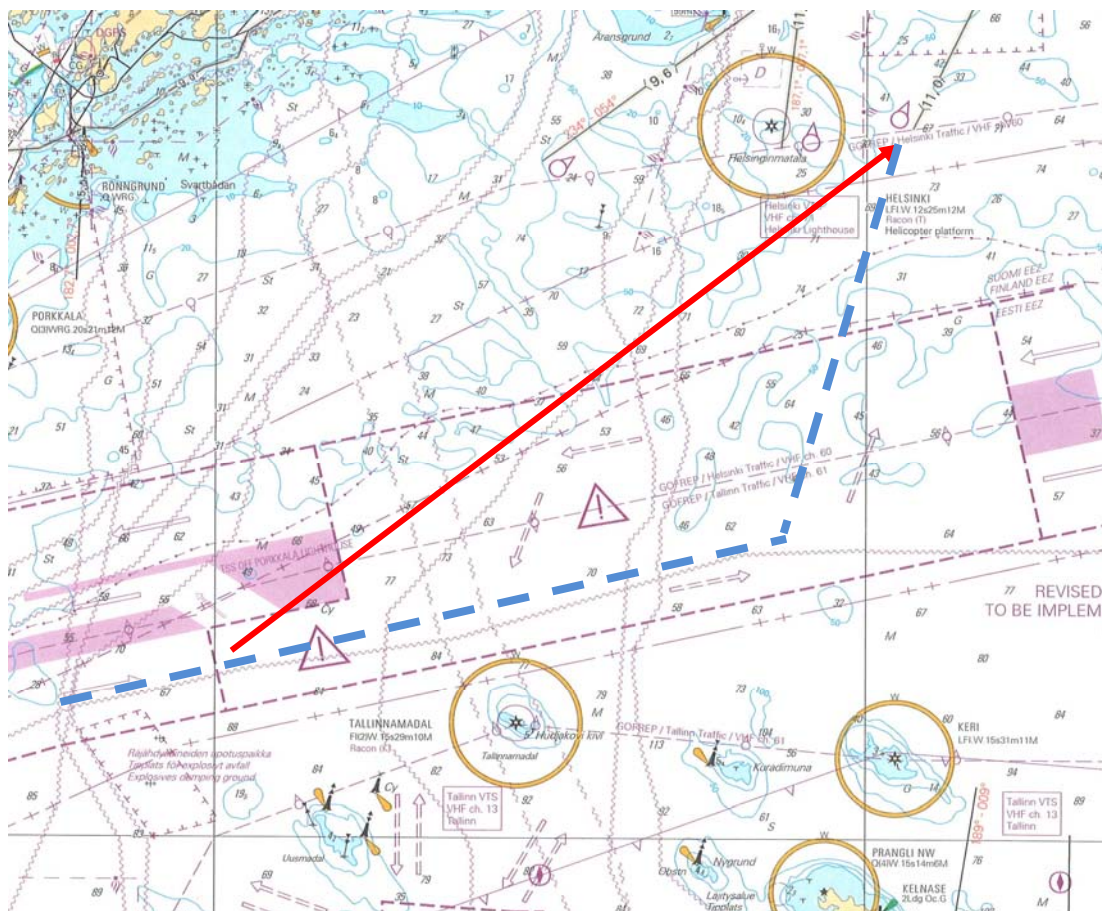
Kuva 3.

BIRKA CARRIERin reitti oli Kingston upon Hull (UK) - Helsinki. Alus navigoi Suomenlahdella 17.5.2011 kohti Helsinkiä reittijakojärjestelmän alueella vastoin järjestelmän tar koittamaa liikenteen kulkusuuntaa (katso kuva 3).

*BIRKA CARRIERin valitsema reitti.*  
*Reittijakojärjestelmän mukainen kulku.*

Tutkijat kiinnittivät myös huomiota BIRKA CARRIERin reittijakojärjestelmän vastaiseen navigointitapaan (kuva 3). Reittijakojärjestelmä Suomenlahdella on luotu alusliikenteen turvallisuuden ja sujuvuuden parantamiseksi, joten on ensiarvoisen tärkeätä, että sitä noudatetaan ja että huviveneilijöiden tulee ottaa huomioon meriteiden säännön 10 kohta b)j.

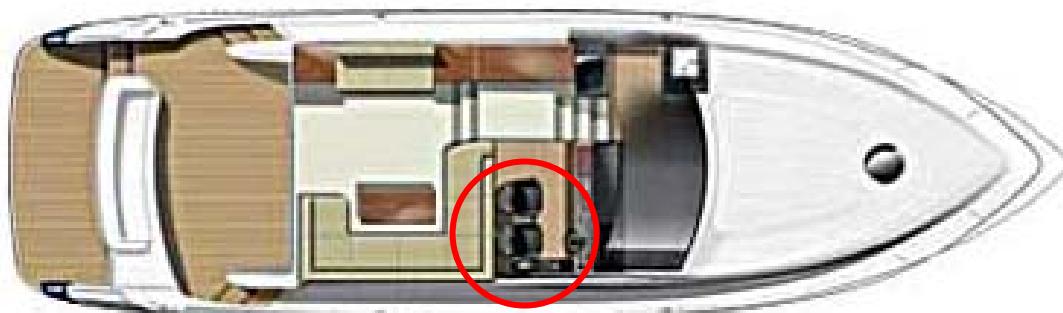
Kuva 4. Ohjauspaikan sijainti.

Huviveneiden valmistajilla on taipumus muotoilla veneet mahdollisimman virtaviivaisiksi jättäen osin huomioimatta veneen käytännöllisyyden turvalliseen operointiin kuten esimerkiksi näkyvyyteen ohjauspaikalta. Mikäli ohjaamossa on vain yksi henkilö joka toimii sekä navigaattorina että tähtystäjänä, on hänen oltava erityisen valppaana toteuttaessaan näitä molempia tehtäviä pitäen mielessä meriteiden säännöt. On ensi arvoisen tärkeää että aluksella käytettävissä olevia navigointilaitteita hyödynnetään tavalla joka varmistaa turvallisen navigoinnin, muun liikenteen tehokkaan seurannan ja erityisesti yhteen-törmäysvaaran arvioinnin. Huviveneiden (alle 20 m) kannalta tämä on erityisen tärkeää, koska meriteiden sääntöjen mukaan kauppa-aluksilla on ns."etuajo-oikeus" liikennejakoalueella.

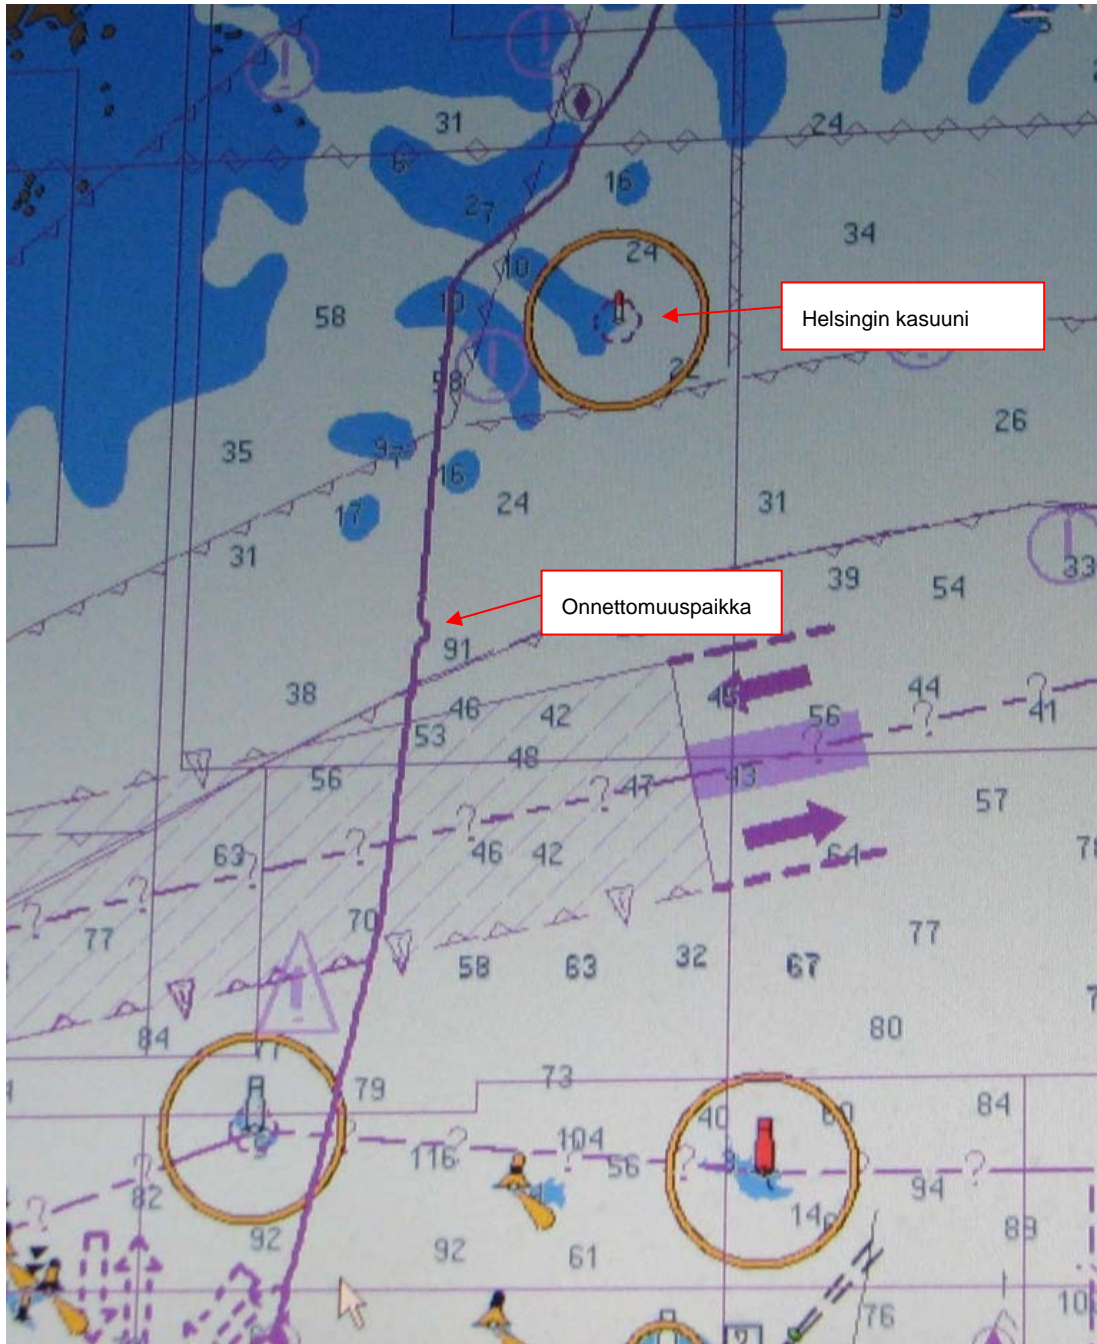
Kuva 5. Ote LED ZEPPELINin tietokoneen karttanäytöltä, jossa näkyy kyseisen aluksen kulkureitti.

LED ZEPPELINin päällikkö ei tehnyt minkäänlaista väistöliikettä, koska hän ei kertomansa mukaan nähnyt BIRKA CARRIERia. Kuvissa 5 ja 7 näkyvät tarkemmin LED ZEPPELINin liikkeitä onnettomuushetkellä. Kuvien mukaan LED ZEPPELIN kääntyi törmäyksen voimasta oikealle.

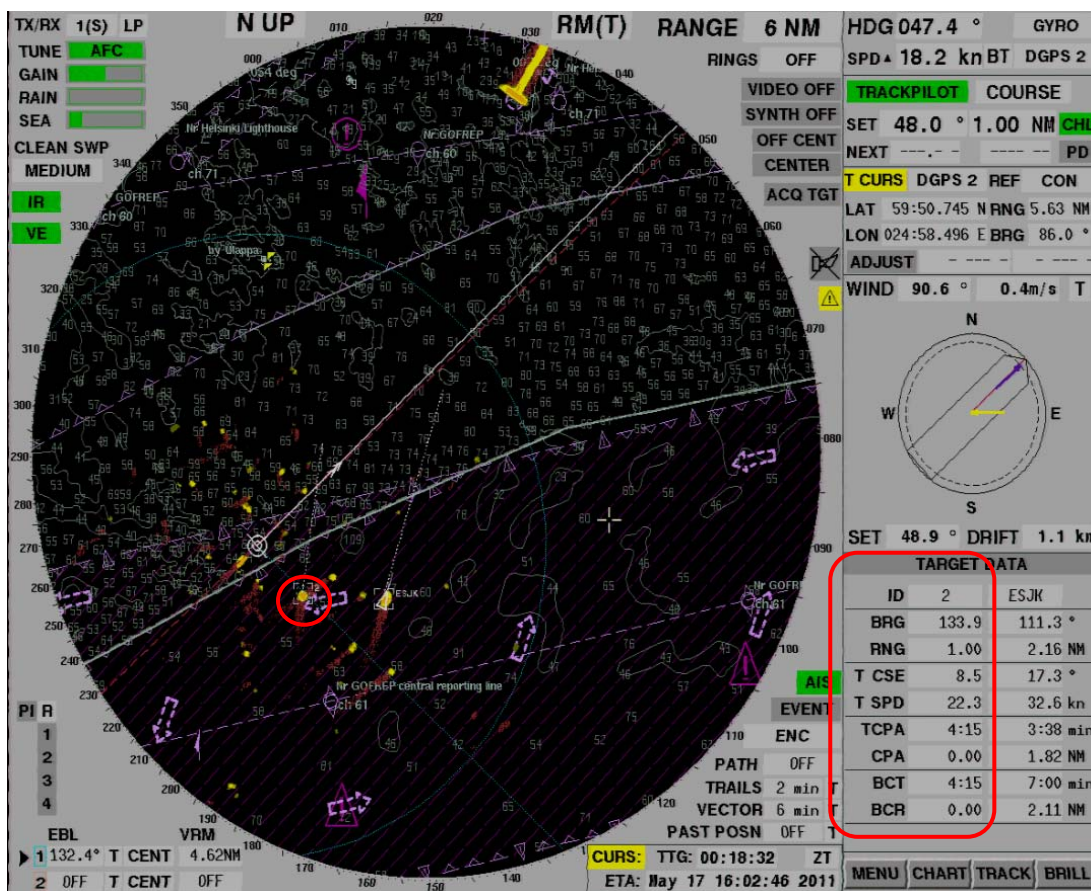
Kuva 6. Ote BIRKA CARRIERin S-VDR:stä. Punaiset ääriivojen sisällä on ARPA-tutkan havainto LED ZEPPELIN:stä 4 min 15 sek. ennen yhteentörmäystä. Suuntima 087 astetta oikealla ja CPA 0,0. Merkillepantavaa on myös se, että ARPA-tutkalla yhteentörmäysvaarasta ilmoittava sumneri on kytketty pois päältä.

Yhteentörmäys tapahtui klo 15:47:48. Tutkahavainnot näin pienellä etäisyydellä ovat epäluotettavia. ARPA-tutkan hälytysääni oli kytketty pois päältä.

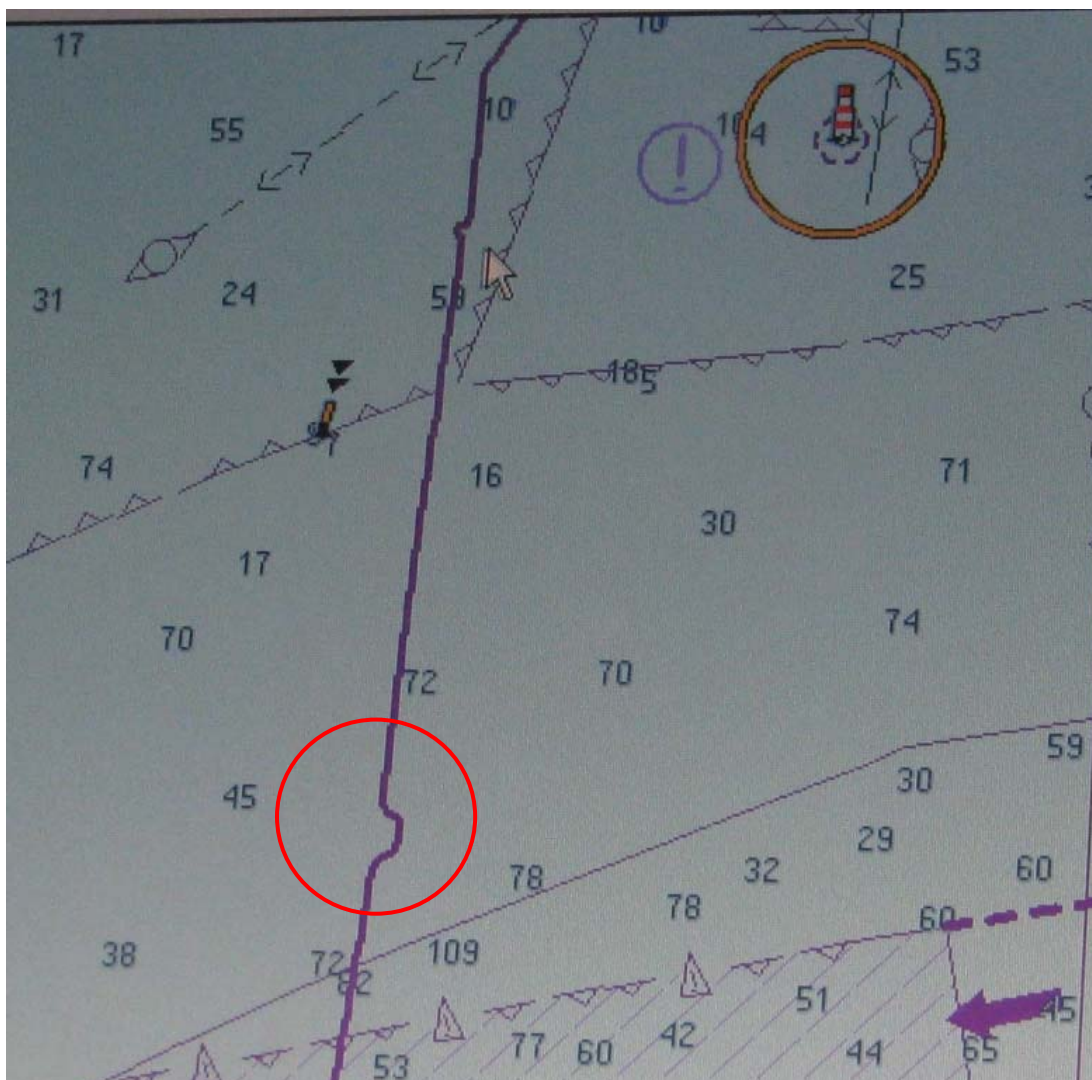
Kuva 7. Ote LED ZEPPELINin tietokoneen elektroniselta kartalta.

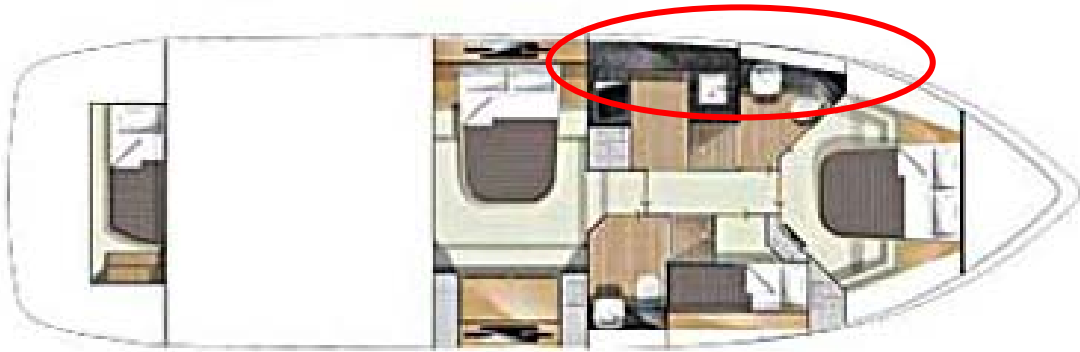
LED ZEPPELINin vasempaan kylkeen saamat vauriot viittaavat siihen, että törmäyskulma ei ollut kovin jyrkkä. Keula säilyi vaurioitta.

*Kuva 8. Punainen ellipsi kuvaa LED ZEPPELINin vaurioitunutta aluetta.*
