D8/2011M

# M/S ALWIS (ATG), matruusin putoaminen nostokorissa aluksen ruumaan 10.12.2011 Porin satamassa

Raportti alustavasta tutkinnasta

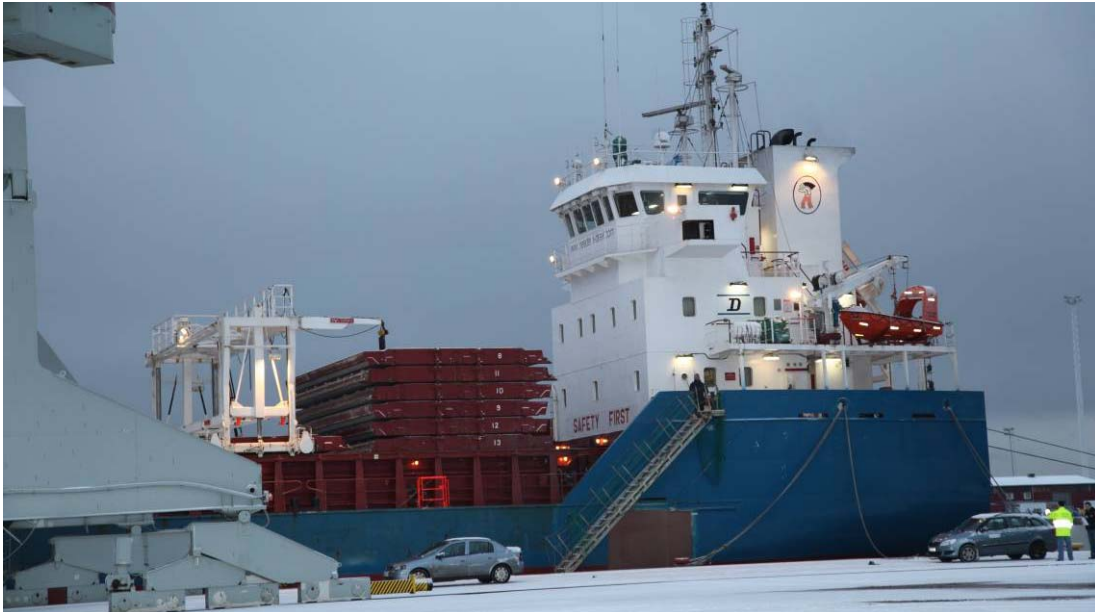
Kuva 2. Aluksen kansiluukkunosturi, johon kiinnitetty laiturinpuoleinen nostin näkyy luukkupinon yläpuolella. Onnettomuusnostin oli merenpuolella.

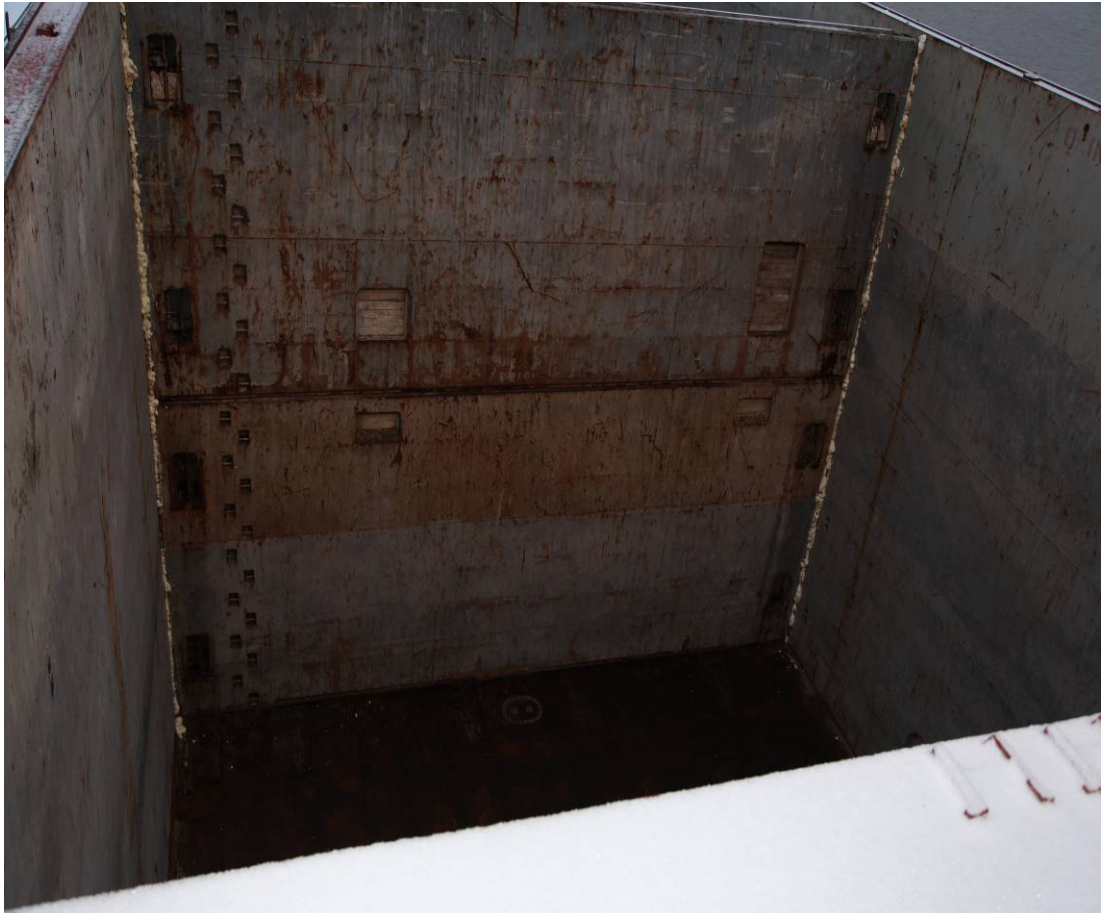
Tiivistämissä tehtiin käyttämällä nostimiin asennettuja nostokoreja. Nostokorissa oleva henkilö operoi itse korin laskemisen ja nostamisen. Matruusi oli SB – puolen nostimen häkissä noin 6,5 metrin korkeudella, kun nostoketju katkesi ja nostohäkki putosi ruuman pohjalle. Putoamisen seurauksena matruusi loukkaantui pahoin. Tapahtuman jälkeen työtoverit hälyttivät laivan päällystön.

*Kuva 3. Lastiruuma, jonne matruusi putosi nostohäkissä.*

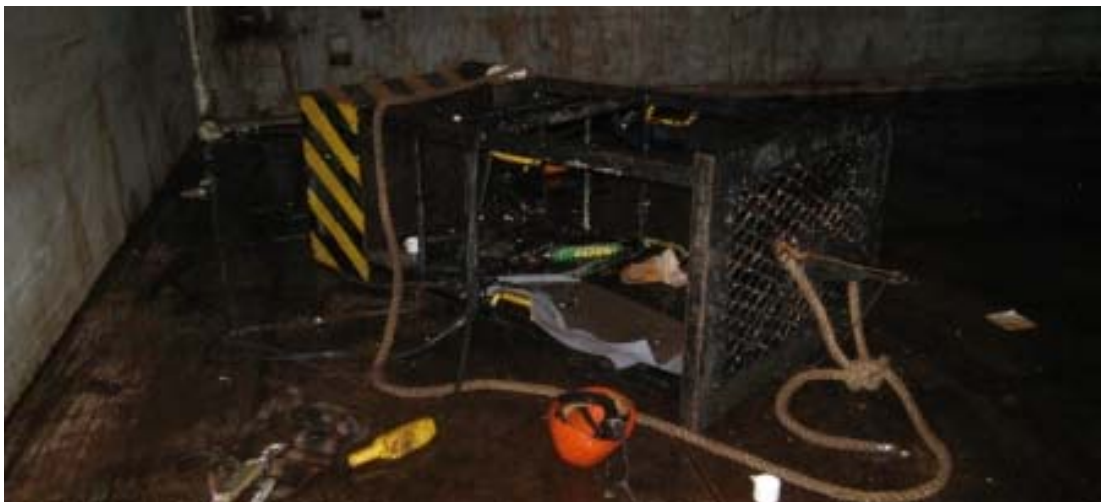
*Kuva 4. Nostokori ruuman pohjalla.*

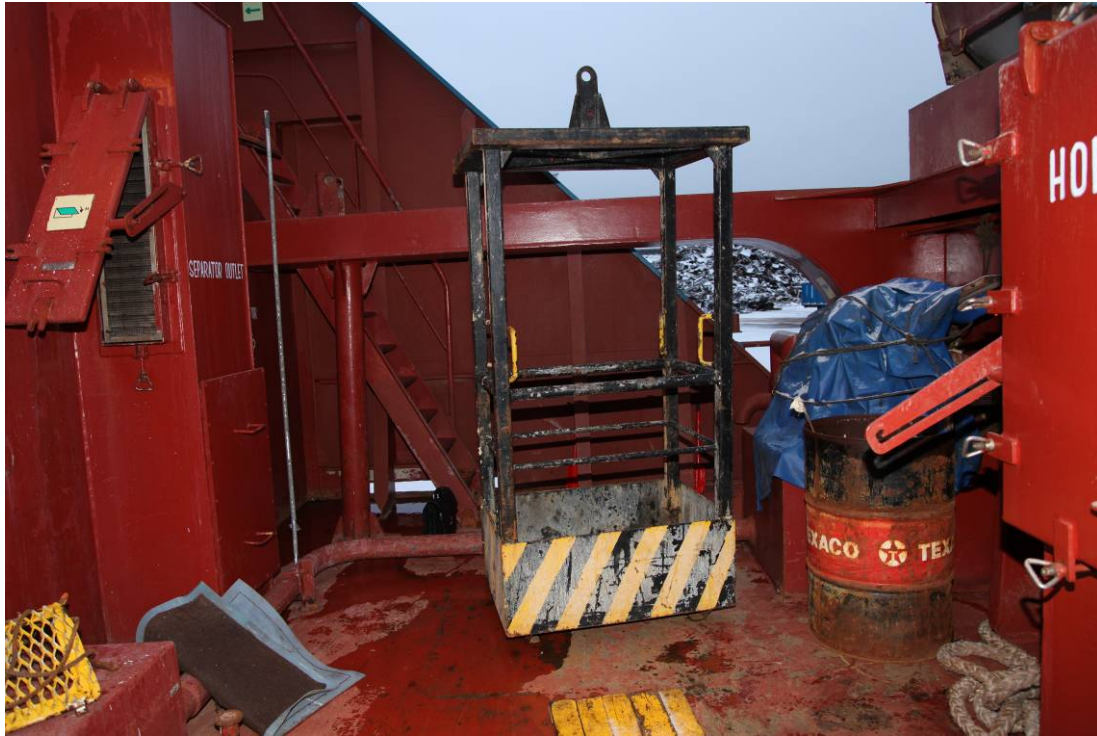
Kuva 5. Nostokori aluksen kannelle nostettuna.

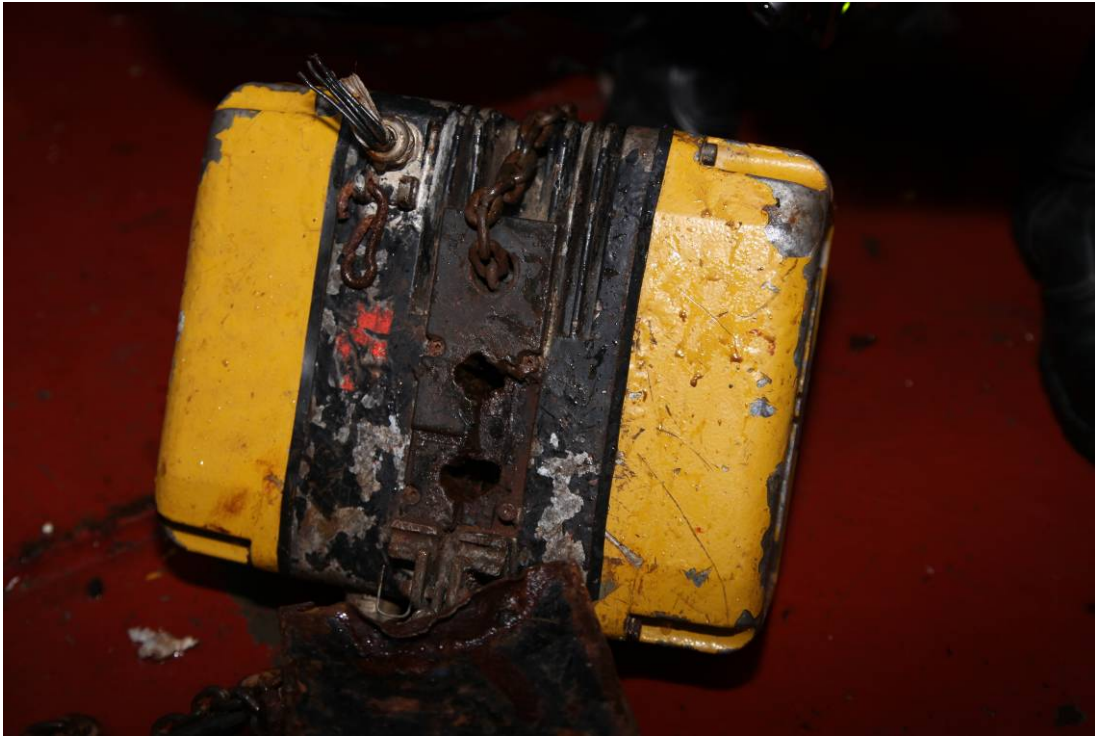
Onnettomuustutkintakeskus tilasi nostimelle tarkastuksen ko. nostimen suomalaiselta maahantuojalta, Tuotetekno Oy:ltä. Tarkastuspöytäkirjasta käy ilmi, että seuraavat kohdat nostimessa eivät täyttäneet vaatimuksia; *virransyöttö, kuormauselimet, nostovaunut ja nostimet, köydet, ketjut/pyörät, painikeohjaus, voitelu, nipat, kunto*. Nostin ei ole käytökunnossa. Nostinta ei ollut huollettu ohjeiden mukaisesti.

Kuva 8. Rikkoutuneen nostimen alaosa.

Onnettomuuden tapahtuessa aluksella oliin tekemässä ruuman poikittaislaipion tiivistystyötä käyttäen nostimiin asennettuja nostokoreja. Työn tekemisessä eri korkeuksilla syntyy nostovaijeriin ja nosturin puomiin sivuttaisvetoja, joita nostoketju ei kestänyt, vaan katkesi.

Nostimen suomalaisen maahantuojan tarkastuksen mukaan useat kohdat nostimessa eivät täyttäneet vaatimuksia. Nostinta ei ollut huollettu ohjeiden mukaisesti eikä nostin ollut käyttökunnossa.

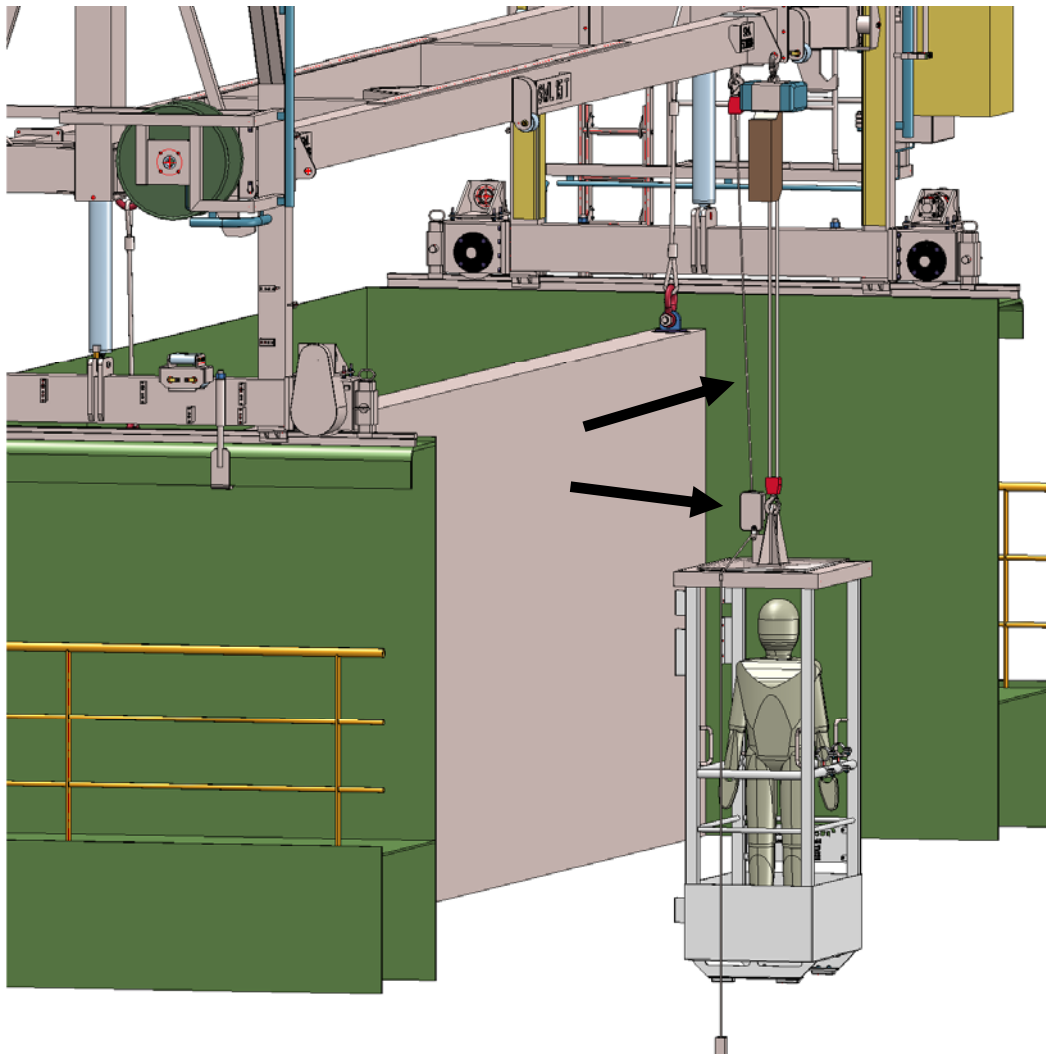
Kuva 9. Nostimeen lisätyt osat. Ylempi nuoli osoittaa ylimääräisen teräsvaijerin ja alempi nuoli pysäytyslaitteen (fall arrest block).  
(© DPA/CSO)

Lippuvaltio ilmoitti joulukuun 21. päivänä 2012 useista muutoksista jotka suoritetaan varustamon kaikille aluksille turvallisuuden parantamiseksi. Suurin parannus tutkitun nostimen rakenteeseen on siihen asennettava ylimääräinen teräsvaijeri ja pysäytinlaite (fall arrest block). Jos nostokorin päävaijeri hajoaa, pysäytinlaite tarttuu tähän teräsvaijeriin ja estää nostokorin ja siinä olevan henkilön tippumisen. Nämä nostimeen lisätyt osat on esitetty kuvassa 9. Pysäytinlaitteen ja teräsvaijerin lisäksi varustamo tekee seuraavat toimenpiteen vastaavien onnettomuuksien estämiseksi tulevaisuudessa:
