Alustava tutkinta

N5/2012M

M/S BIANCA RAMBOW (DEU), konevaurio ja tulipalo Haminan satamassa 15.2.2012

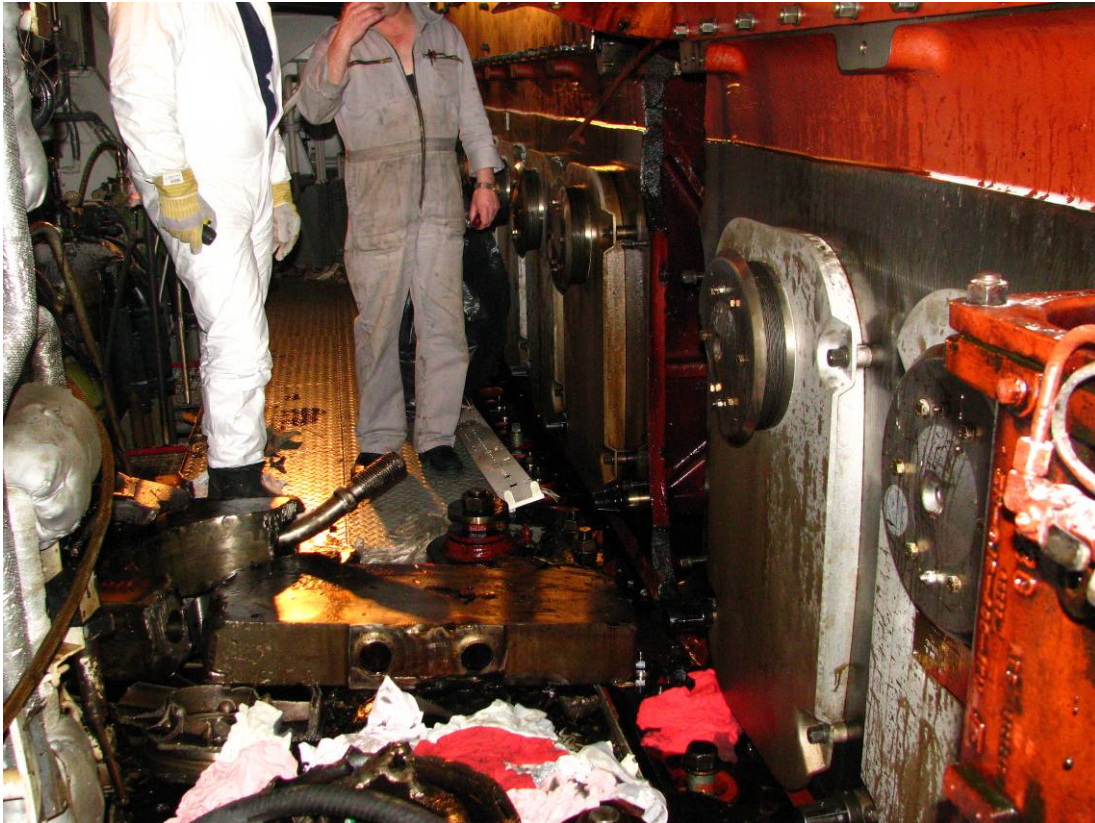
Konehuone oli pahasti mustunut noesta ja useat sähkölaitteet ja -johdot olivat vaurioituneet tai sulaneet tulipalon aikana. Koneen kylkeen kiinnitetty hälytysjärjestelmään liittyvä kytkentälaatikko oli varsin pahoin palanut. Vieressä sijaitseva Schaller-öljysumunilmaisimien oli samoin varsin kärsineen näköinen.

Kuva 4. Ulos konehuoneeseen sinkoutuneita koneen osia, huomaa pääkoneen runkoon syntynyt aukko.

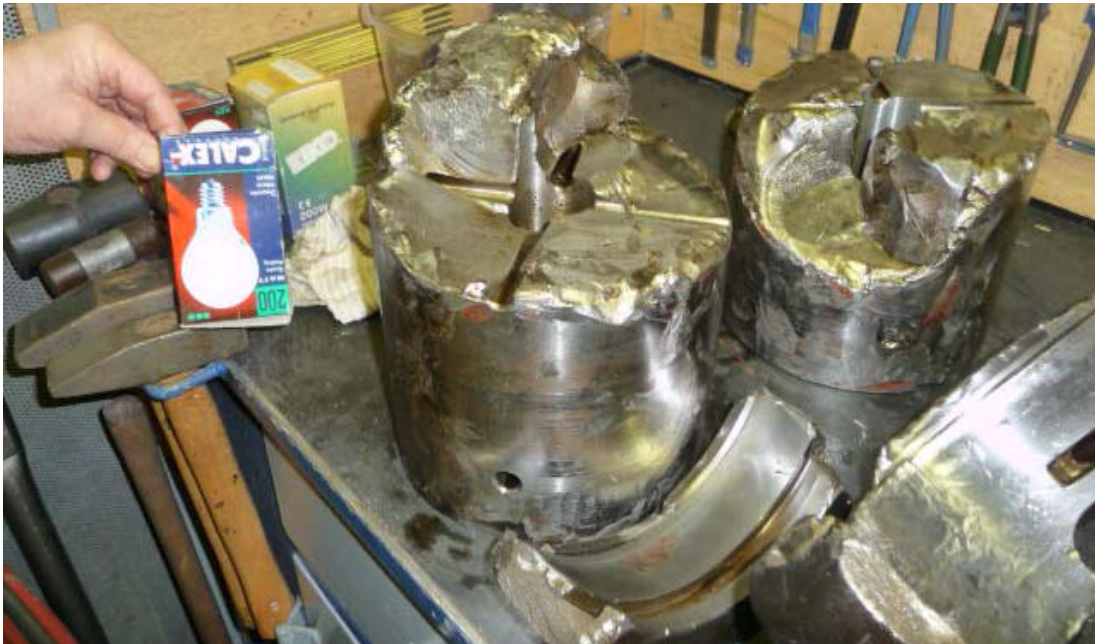
Laakerivällyksen kasvaessa männän jäähdytys ja männän tapin voitelu jää puutteelliseksi. Männän topista otetun valokuvan perusteella siinä näyttäisi olevan reikä. Edellä olevan johdosta koko sylinterilinja on vaurioitunut.

Mäntä rikkoutui useaan osaan, männäntappi katkesi ja sylinteriputki rikkoutui silpuksi.

Kuva 5. Vaurioituneet männät.

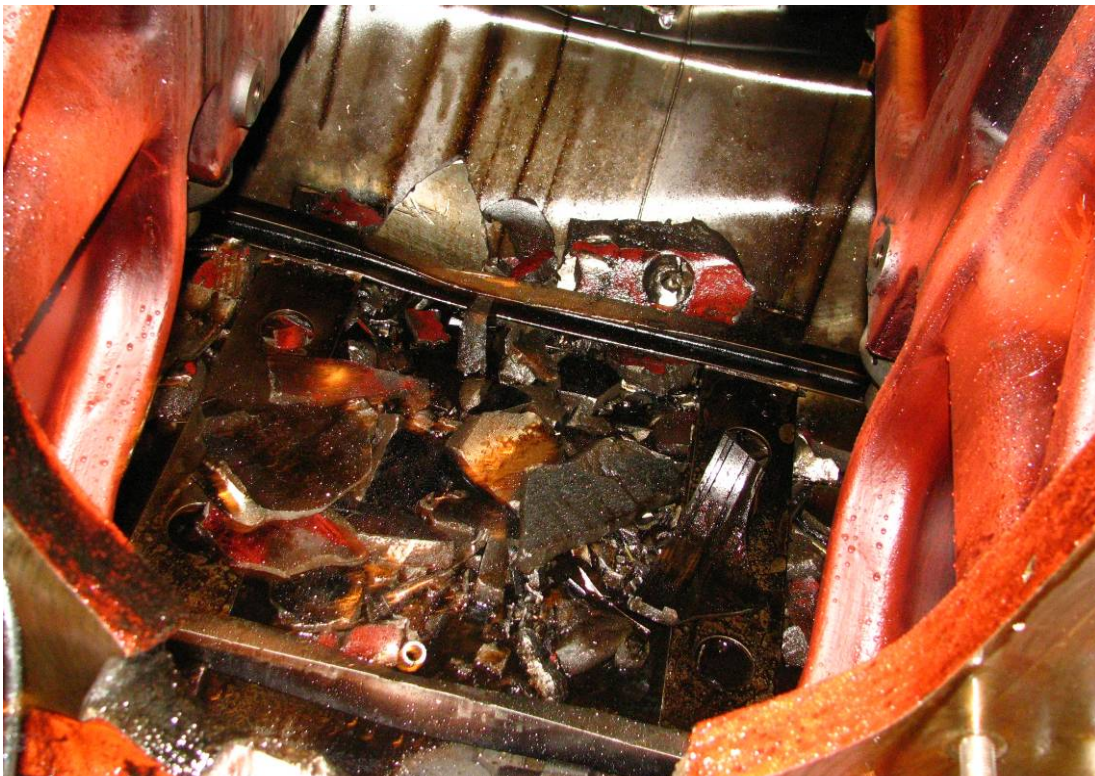
Kiertokanki taipui 180 asteen kulmaan ja kiertokangen männäntapin laakerisilmukka irtosi pulttiliitoksestaan.

Kuva 6. Palasia pääkoneen kampikammion pohjalla.

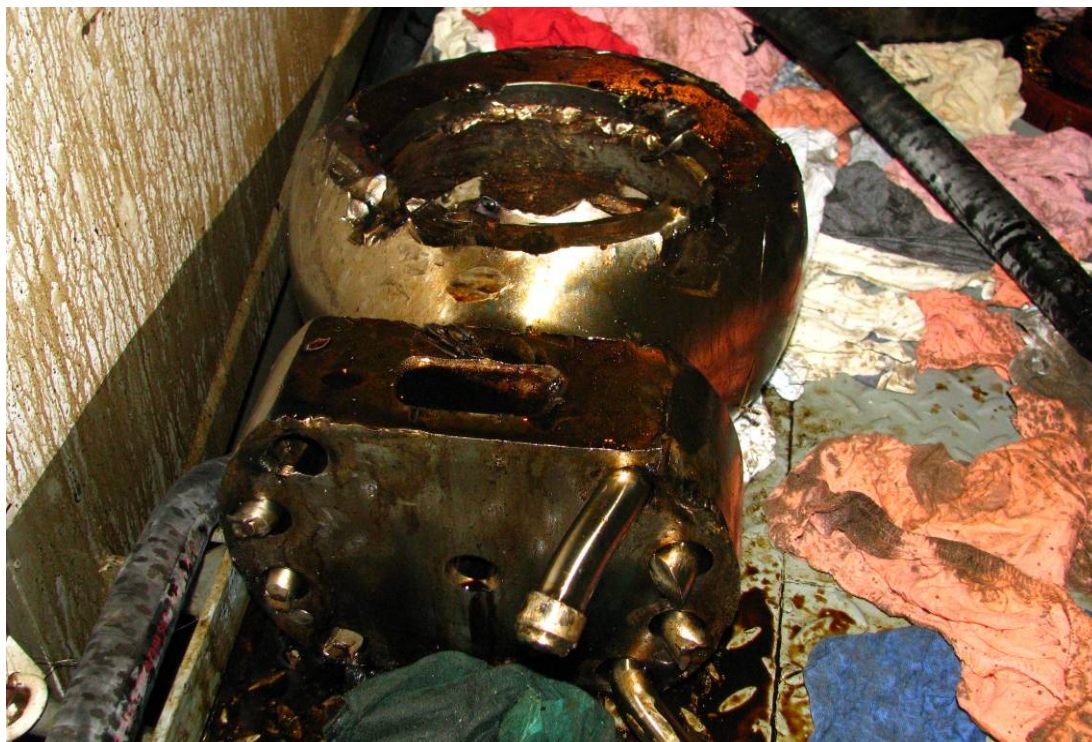
Tarkastuksen perusteella kyseessä on moottorin mekaaninen vaurio, ei kampikammion räjähdys. Aiheutuneet vauriot viittaavat sylinteri no. 7 kiertokangen alapään (BIG-END) rikkoutumiseen. Syynä on mahdollisesti ollut kiertokangen pultin löystynyt liitos.

Otetuista valokuvista voidaan nähdä, että toinen kiertokangen alapään pultti on paikallaan vääntyneenä. Kierre pultissa näyttäisi olevan lähes ehjä, joten mutteri on oletettavasti kiertynyt auki ja pudonnut pois ennen konehaveria.

Kuva 7. Kiertokangen alapää.

Kiertokangen alapään (BIG-END) toinen pultti oli vääntynyt ja toinen ilmeisesti katkenut.

Kiertokanki irtosi kampiakselin kaulalta.

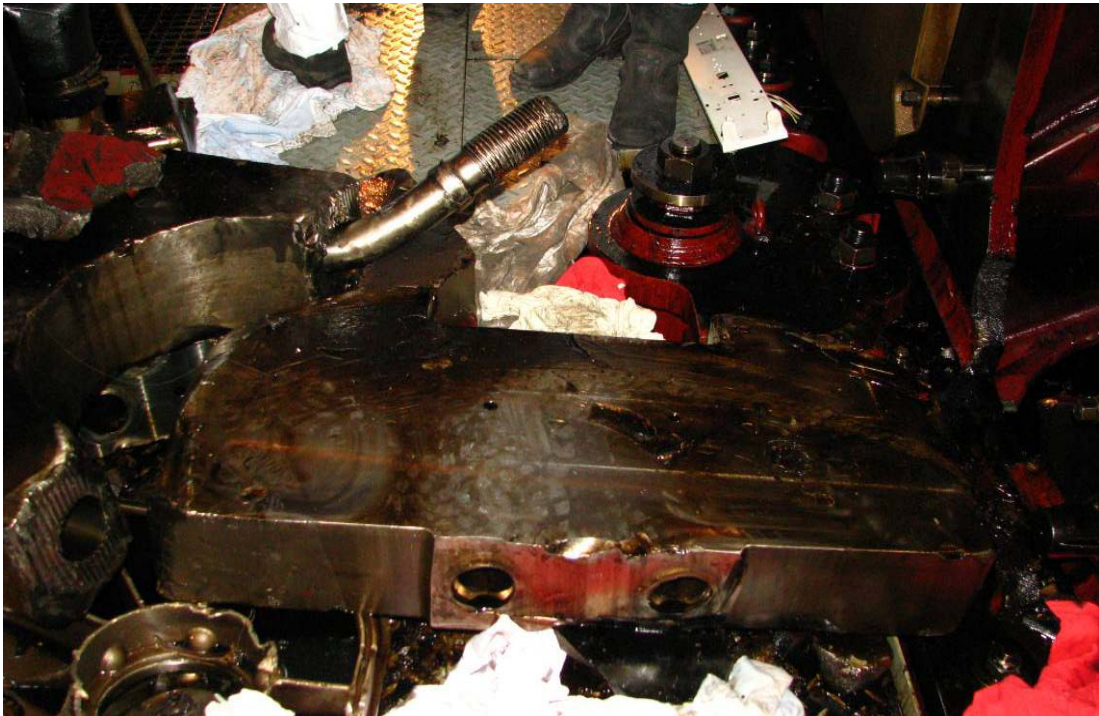
Vastapainot irtosivat.

Kiertokanki "moukaroi" kampikammion seinämät ja kiertokanki ja vastapainot rikkovat koneen kyljet molemmin puolin kampikammiota.

Irronneet osat sinkoutuivat pääsääntöisesti kampikammiosta ulos turkille konehuoneen alatasolle.

Kuva 8. Irronnut vastapaino.

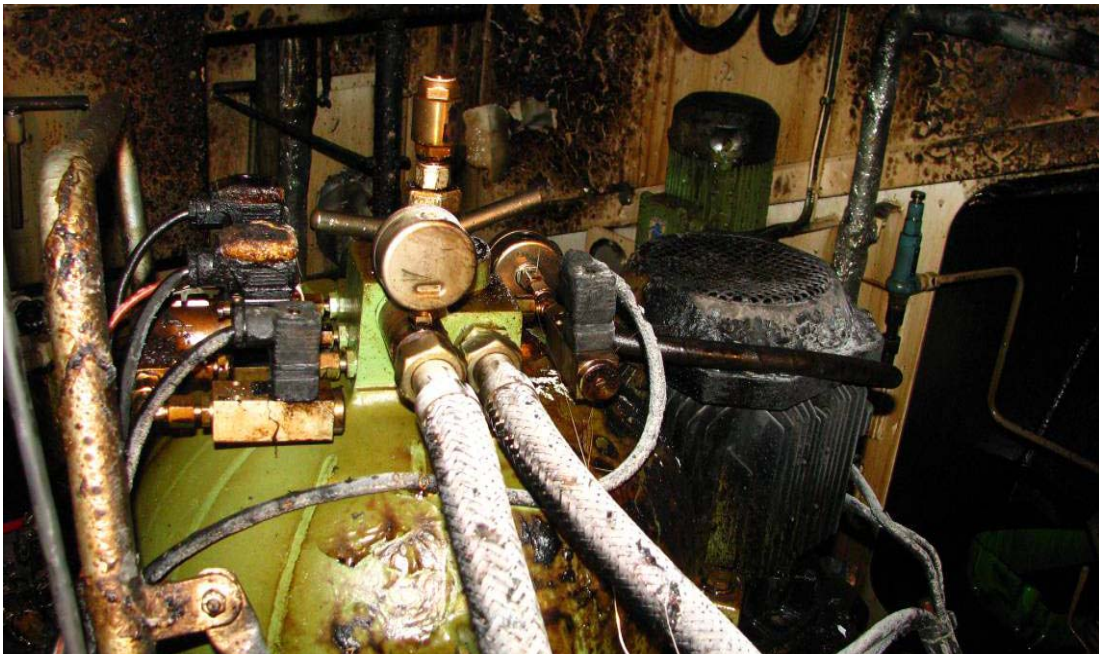
Sinkoutuvat osat rikkoivat mm. koneen vieressä olevan separaattorin.

Kuva 9. Palovaurioita konehuoneen laitteissa.

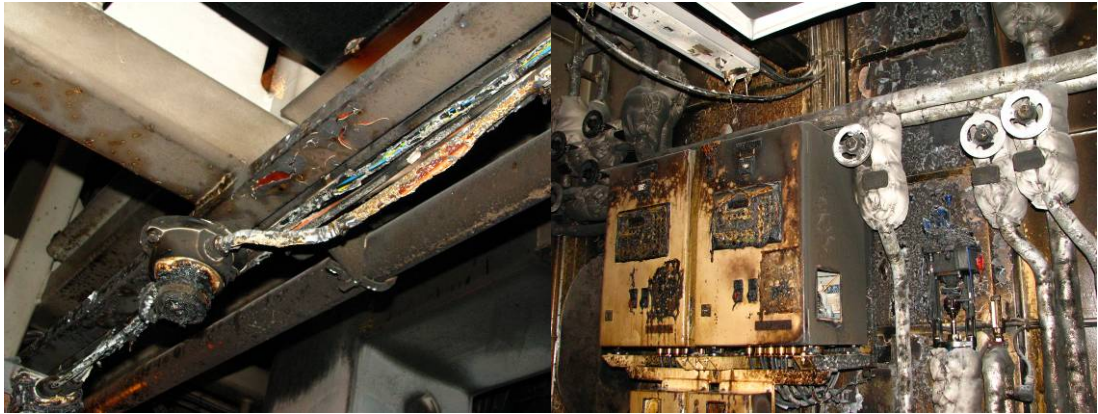
Koneen rikkoutumisen seurauksena syttyi tulipalo. Tulipalon syytti todennäköisesti kipinänti koneen kampikammiossa ja sylinterissä. Kipinänti muodostui teräksisten koneosien hankautuessaan toisiaan vasten.

Kipinöinti sytytti sylinteriin suihkuavan yli 100 asteisen raskaan polttoöljyn ja kuumen voiteluöljyn. Tulipalo aiheutti palohälytyksen ja konehuoneen tuuletuskanavien palopellit sulkeutuivat. Tulipalo sammui itsestään hapen puutteeseen.

Koneen vieressä ollut pahvilaatikko jäi kytemään. Miehistö sammutti ”laatikon” jauhesammuttimella.

Kuva 10. Tulipalon jälkiä.
