Tutkintaselostus

M2012-01

M/S BARENTSZDIEP (NLD), törmäys Holman reunamerkkiin Oulun ulkopuolella 10.1.2012

M/S BARENTSZDIEP (NLD), COLLISION WITH THE EDGE MARK OFF OULU ON 10.1.2012

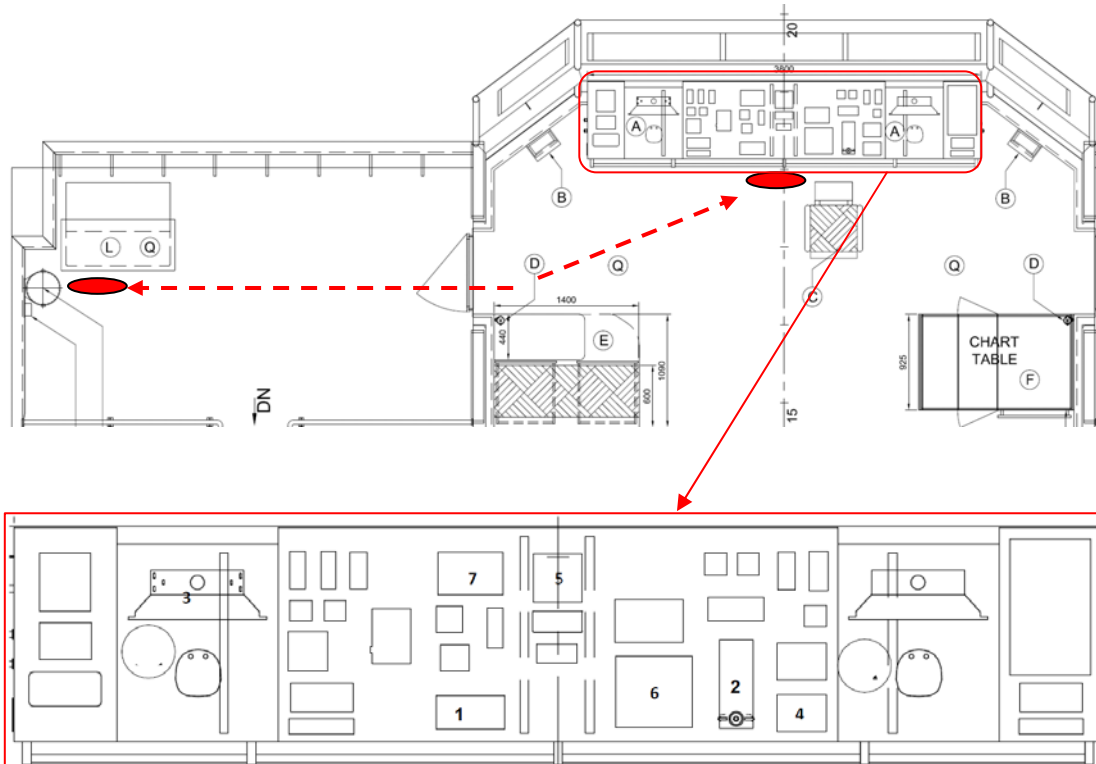
Kuva 2. Onnettomuutta edeltävinä hetkinä päällikön sijainti vaihteli kuvaan merkittyjen punaisten pisteiden välillä. Hän oli komentosillalla yksin. Taulukkoon 1 on kirjoitettu kuvan 2 numeroiden merkitykset.

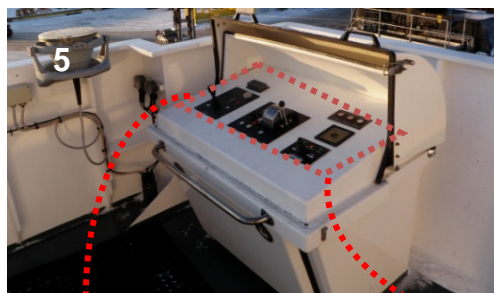
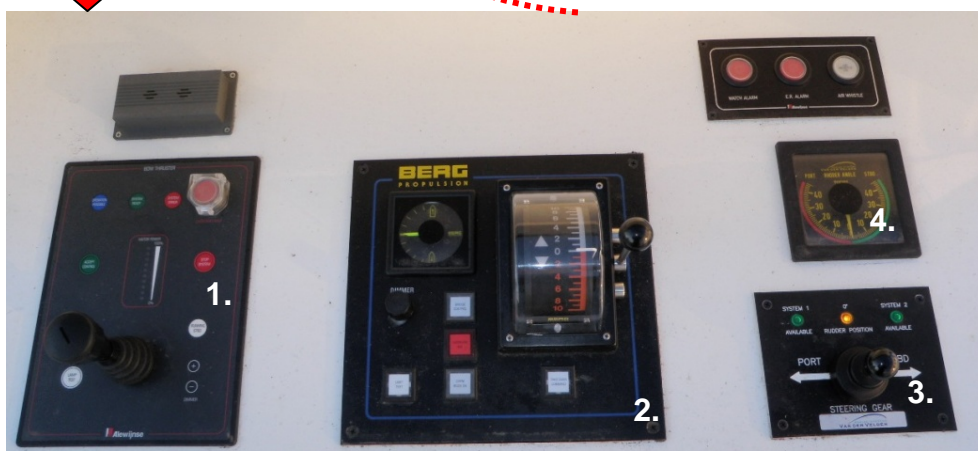
Kuva 4. Komentosillan siiven laitteet: 1. Keulapotkurin säätö, 2. Säätolapapotkurin säätö (CPP), 3. Ruori "Tiller", 4. Ruorikulman näyttö, 5. Hyrräkompassin toisionäyttö (ylempi kuva).

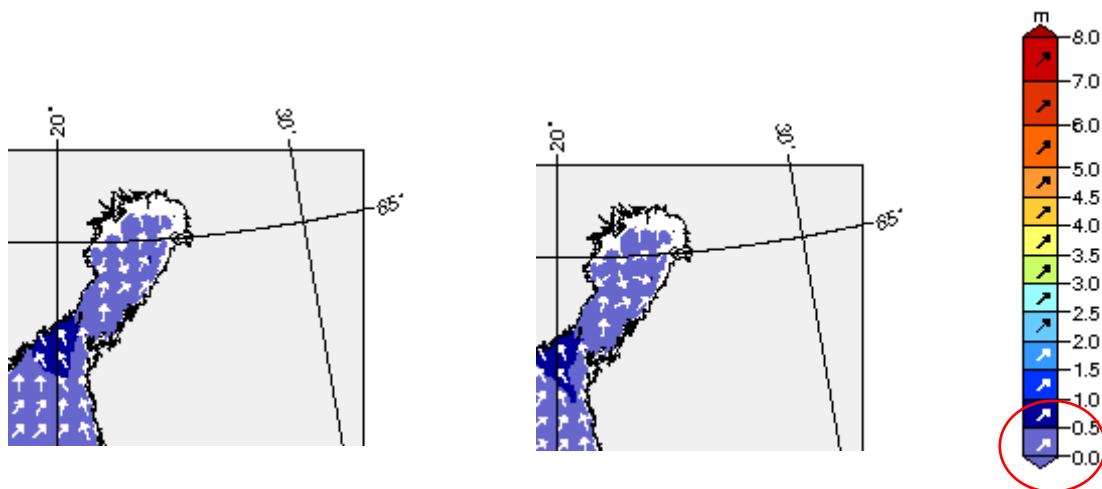
Kuva 5. Aallokon suunta klo 5.00–8.00 LT.

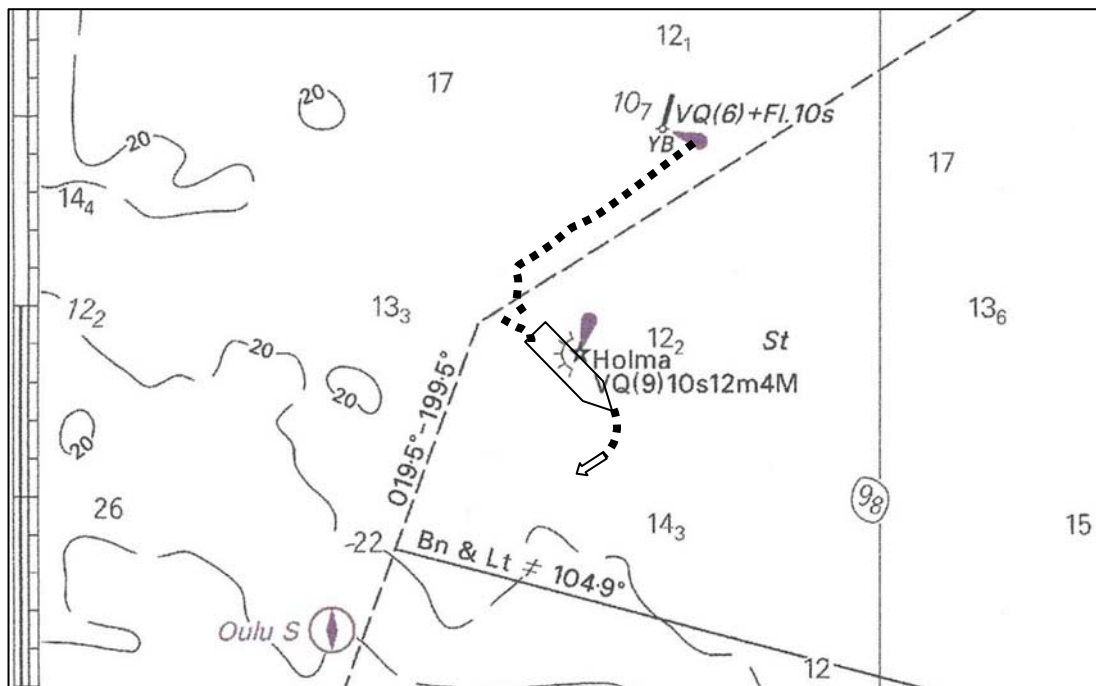
Aluksen lähestyessä väylän käännoispistettä Holman reunamerkin pohjoispuolella (kuva 7) luotsi pyysi kansitasolta päällikköä kääntämään alusta enemmän eteläiselle suunnalle 190° – 180° . Tämä suunnan muutos ei vielä antanut riittävästi suojaa luotsiveneelle, joten luotsi pyysi kääntämään suunnalle 160° . Aluksen kääntynyt tälle suunnalle luotsi pääsi astumaan luotsiveneeseen noin klo 7.30. S-VDR -tallenteen mukaan käänöksessä alus kävi $152,8$ asteen keulasuunnalla, eli luotsin antama suunta ylittyi $7,2$ asteella vasemmalle lähemmäksi Holman reunamerkkiä. Alus oli kääntynyt kaikkiaan 73 astetta väylänsuunnasta vasemmalle antaessaan suojaa luotsikutterille. Aluksen ja luotsikutterin sijainti luotsin poistumisen eri vaiheissa on esitetty kuvassa 8 VTS-rekisteröinnin mukaan.

Kuva 7. Päällikön hahmotelman perusteella tehty kuva aluksen liikkeistä sen törmätessä Holman reunamerkkiin.

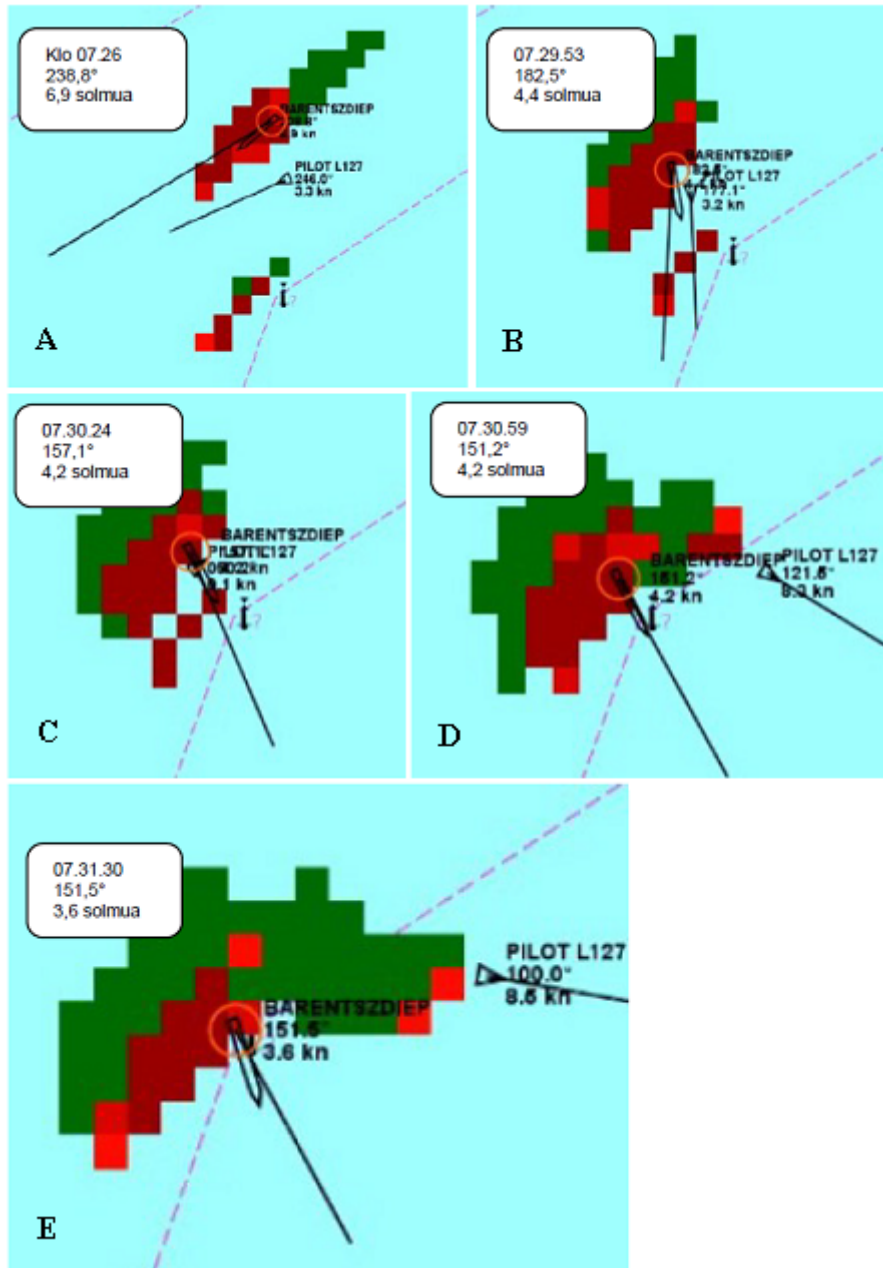
Kuva 8. Tapahtuma VTS-tallenteen mukaan (aluksen tutkakaiku ja AIS tieto). Suorakaiteisiin on merkittyä kellonaika, kulkusuunta ja nopeus.

- A Luotsivene lähestyy alusta.
- B Alus kääntynyt suunnalle 182,5°, luotsikutteri on aluksen vierellä.
- C Luotsi jää pois.
- D Luotsi on jäänyt pois, mutta alus ei ole vielä lähtenyt kääntymään oikealle.
- E Törmäys Holman reunamerkkiin.

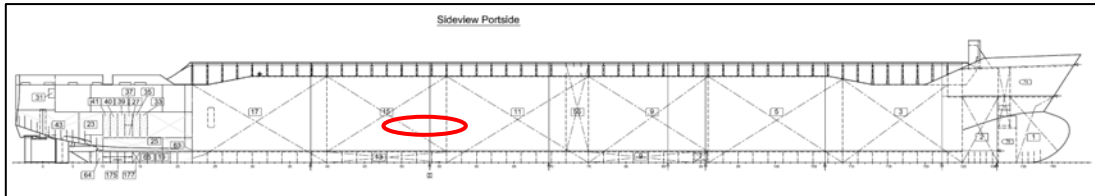
Kuva 9. Punainen ellipsi kuvaa vauriokohdan sijaintia aluksen toisella puolella.

Törmäyksen jälkeen alus sai välittömästi 10° kallistuman vasemmalle. Reunamerkin jääkartio leikkasi BARENTSZDIEPin kylkeen 2.5 metriä vedenpinnan alapuolelle 5–6 metriä pitkän, maksimisyvyydeltään 0.8 metriä syvän viillon. Vauriot rajoittuivat

vasemman puolen sivutankkiin nro 5 ja pohjatankkiin nro 6, joihin tuli vuodot. Kuvassa 9 on esitetty vaurion sijainti vasemmassa kyljessä ja kuvassa 10 telakoinnin yhteydessä otettu valokuva vauriokohdasta. Jääkartiolla varustettuun reunamerkkiin törmäminen on aiemminkin aiheuttanut alukselle vakavia vaurioita⁴.

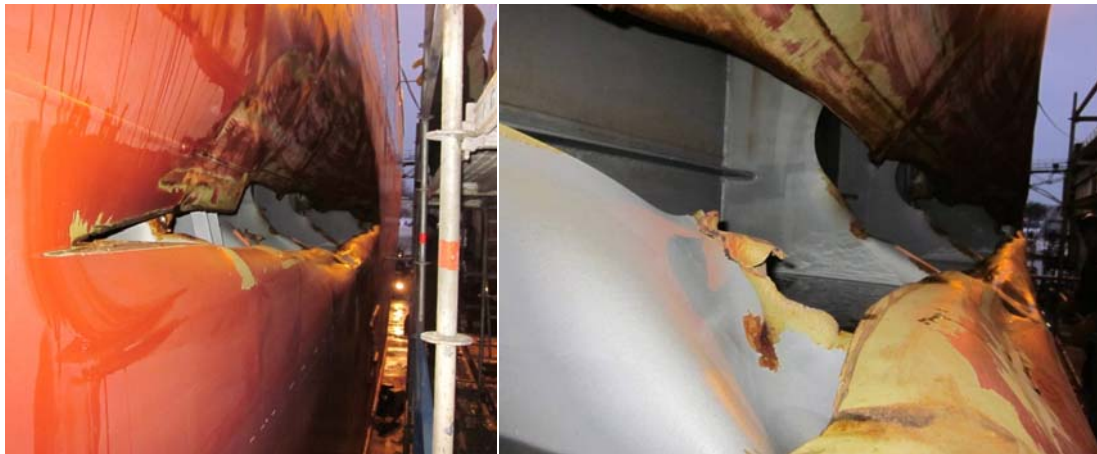
Kuva 10. Vauriot vasemmalla kyljellä.

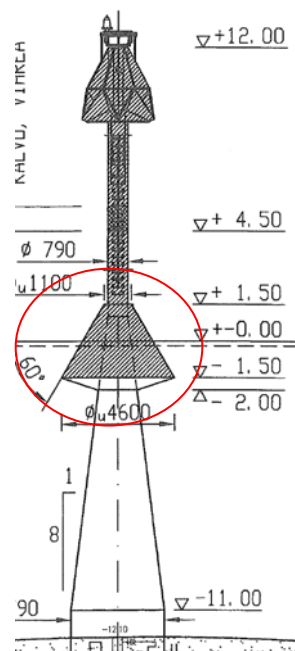
Kuva 11. Reunamerkki HOLMA, jonka varressa olevaan jäänmurtokartioon aluksen kylki törmäsi. Reunamerkki ei vaurioitunut törmäyksessä.

Holman reunamerkki tarkastettiin visuaalisesti onnettomuuspäivänä Oulun väyläryhmän toimesta. Tarkastuksessa ei reunamerkissä havaittu vaurioita.

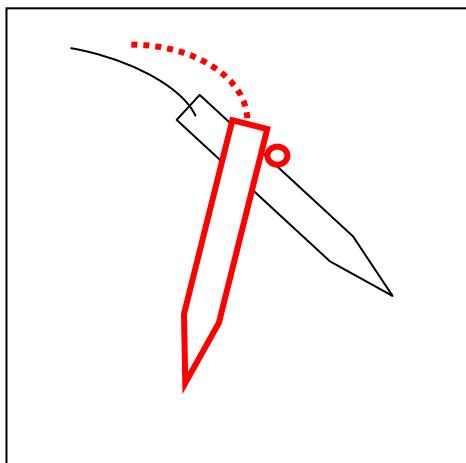
Automaattiohjauksen ruorikulman rajoittaminen 20 asteeseen saaristonavigoinnissa heikentää toimintavalmiutta ongelmatilanteissa, mikäli käsiruoria ei kytketä käyttöön. Törmäyksen viime hetken väistö käsiohjauksella olisi kuitenkin ollut vaativa manööveri, sillä reunamerkki näkyi huonosti pimeässä. Jyrkemmässä käänöksessä törmäys olisi saattanut johtaa vakavampiin vahinkoihin törmäyskohdan osuessa konehuoneen kohdalle (kuva 12).

Kuva 12. Jyrkempi käännös (punainen symboli) olisi saattanut aiheuttaa sen, että törmäys reunamerkkiin olisi kohdistunut konehuoneen kohdalle.

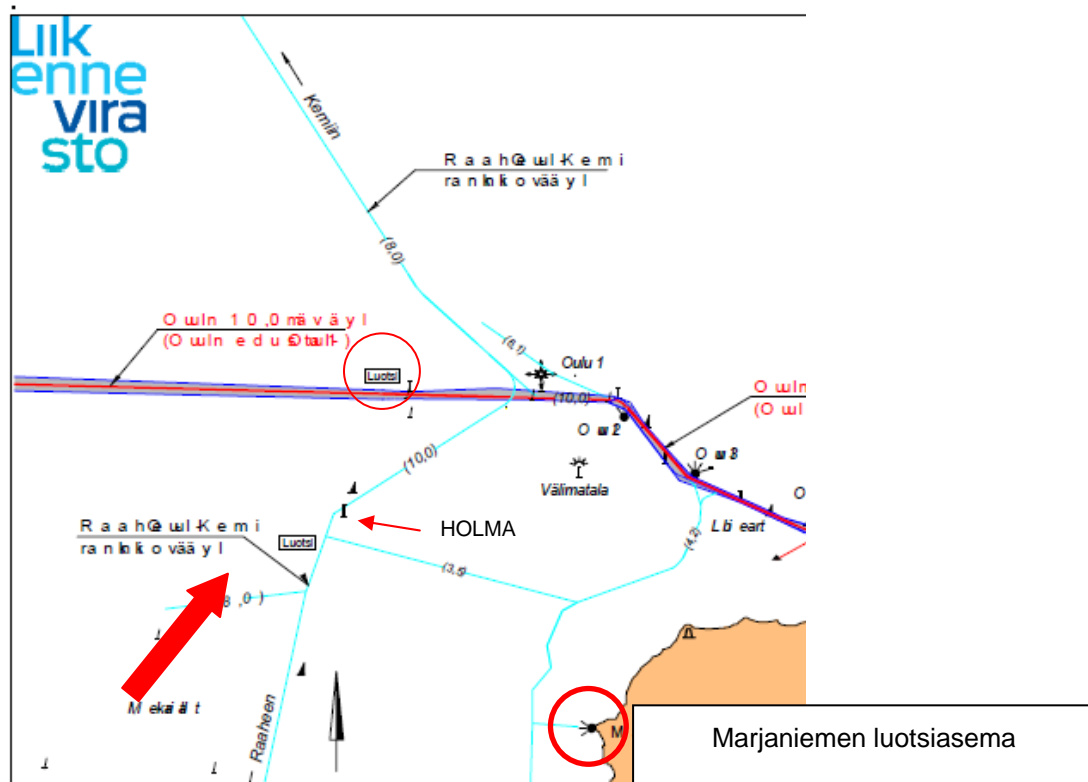
Kuva 13. Ote Oulun väyläkortista. Punainen nuoli osoittaa aallokon tulosuunnan onnettomuushetkellä. Luotsin poistuminen aluksen oikealta puolelta olisi ollut luontevaa kummallakin luotsipaikalla aluksen keulan osoittaessa länteen. (© Liikennevirasto)

Maininki oli lounaasta ja tästä johtuen alus jouduttiin kääntämään enemmän vasemmalle. Holman reunamerkin jälkeen törmäysvaara olisi vältetty alueella, jossa aluksen suunnan muutokset olisi voitu toteuttaa turvallisesti tai kääntäen alus länteen luotsirappusten ollessa oikealla puolella.

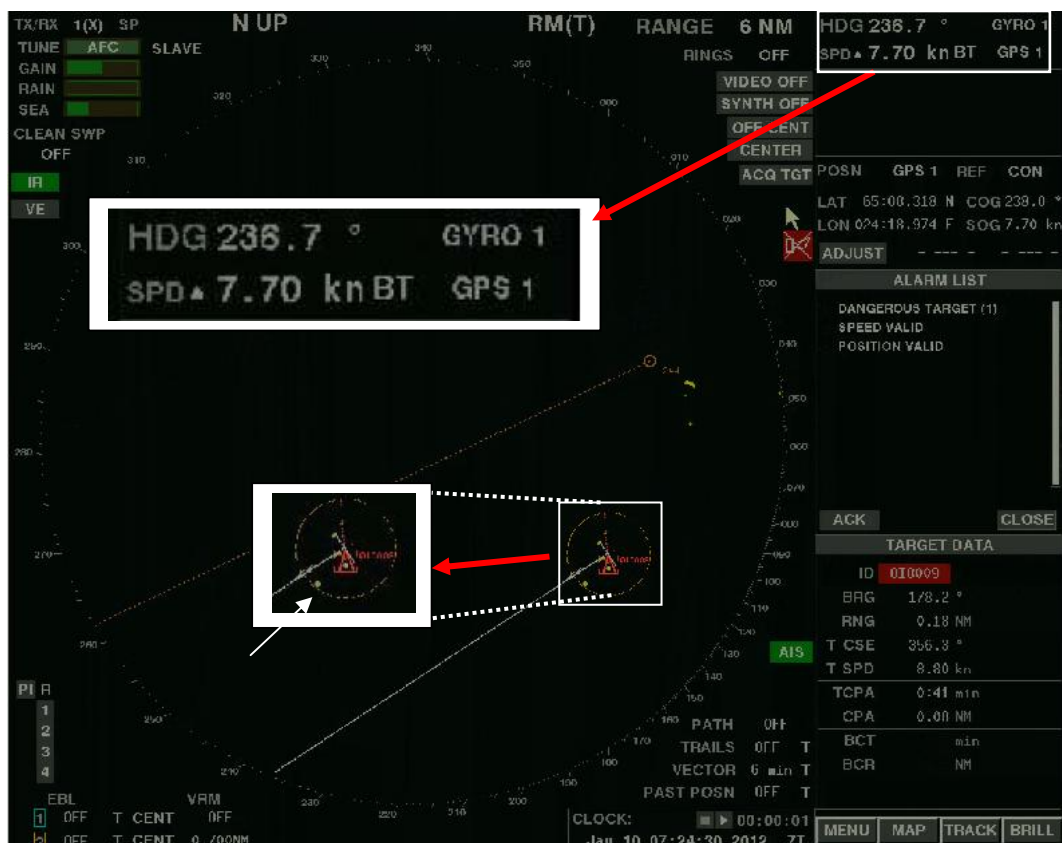
Kuva 1. Kello 7:24:30 luotsi poistuu komentosillalta.

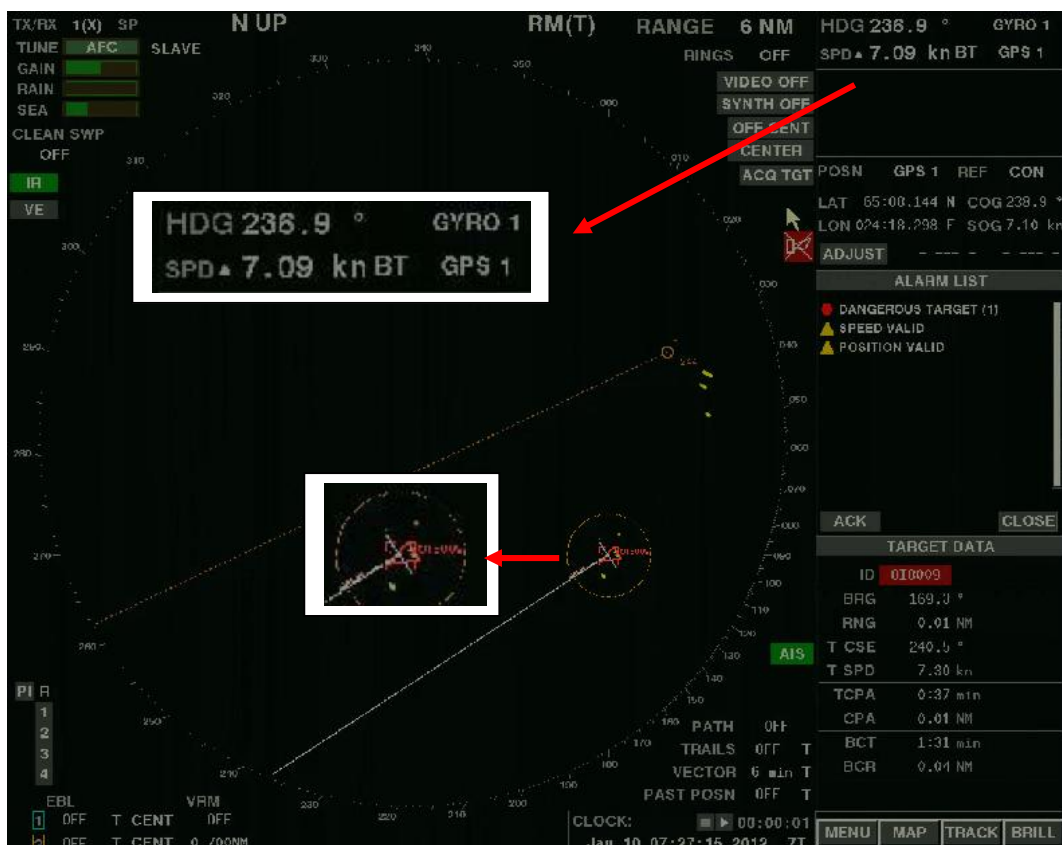
Kuva 2. Kello 7:27:15 luotsin pyyntö kannelta "more to port".

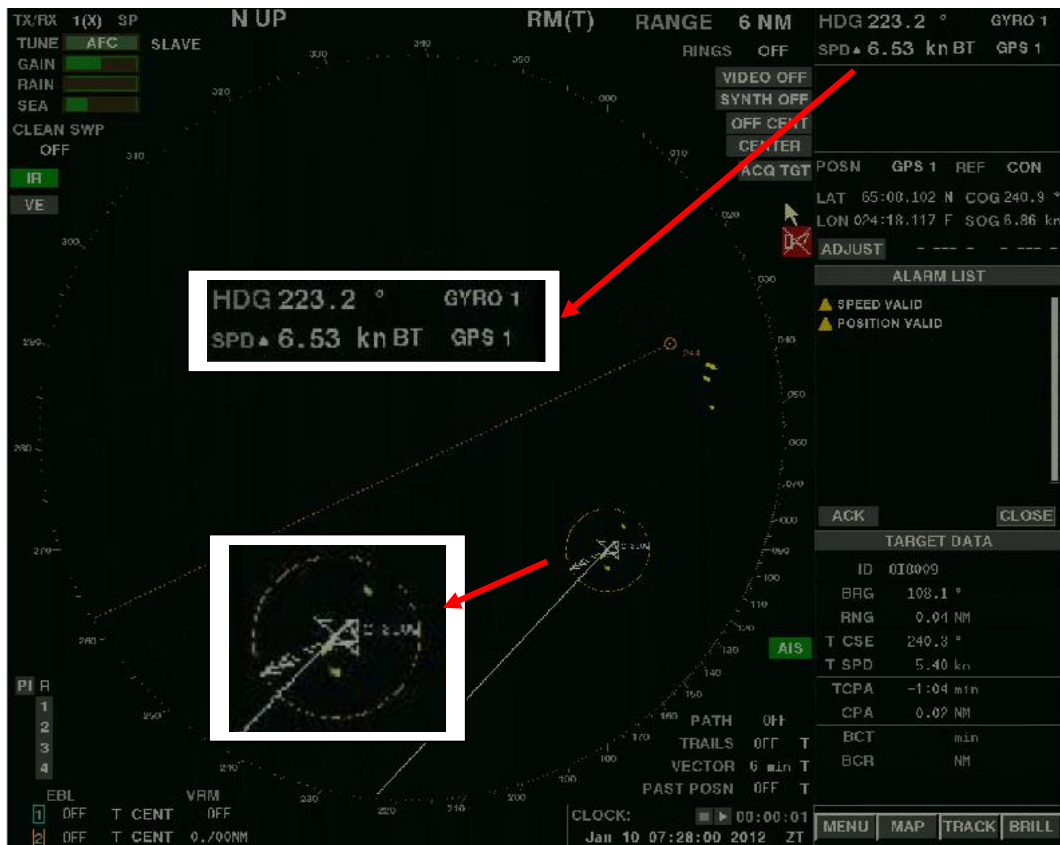
Kuva 3. Kello 7:28:00 päällikkö muuttaa kurssia suunnalle 180° luotsin pyynnöstä.

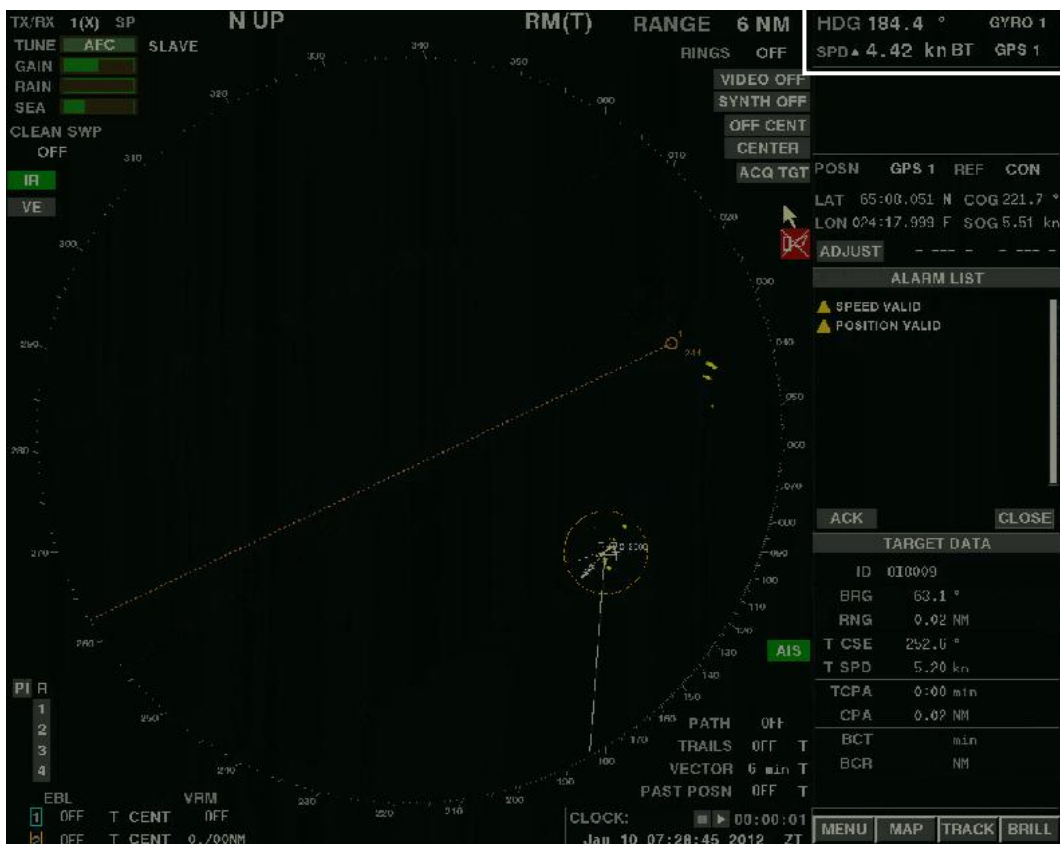
Kuva 4. Kello 7:28:45 päällikkö muuttaa kurssia suunnalle 160° luotsin pyynnöstä.

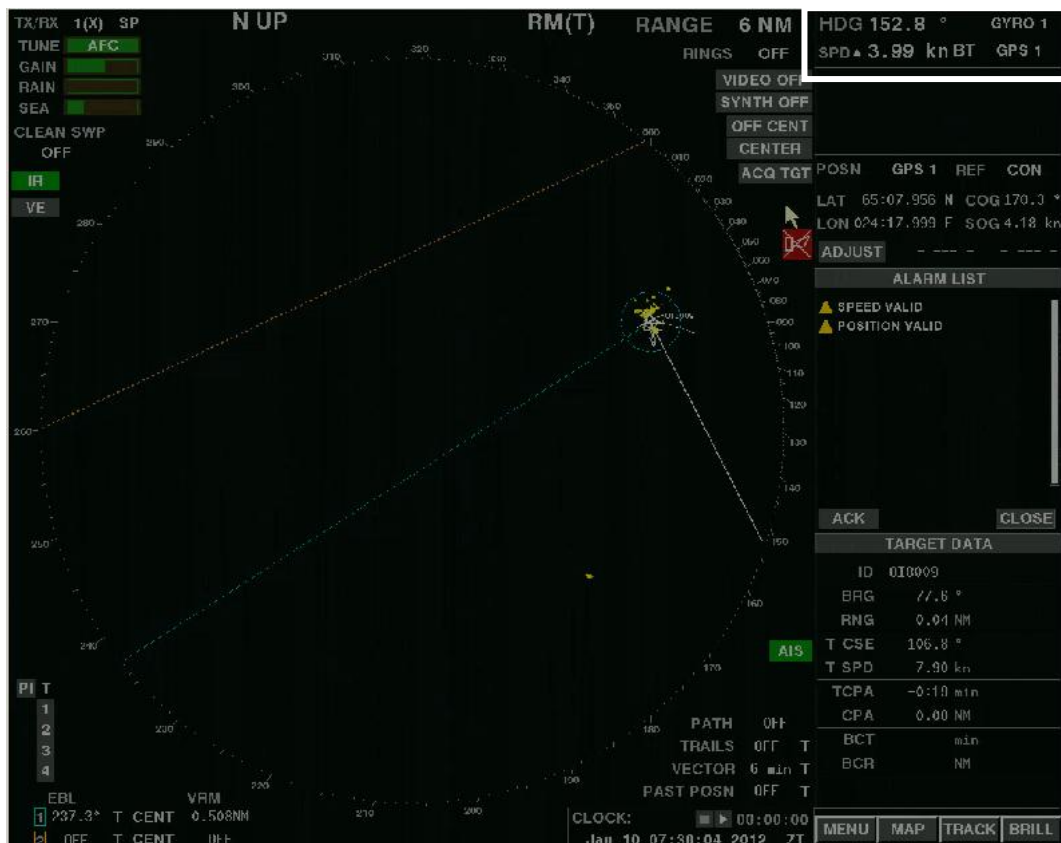
Kuva 5. Kello 7:30:04 radiosta kuuluu huomautus poijusta.

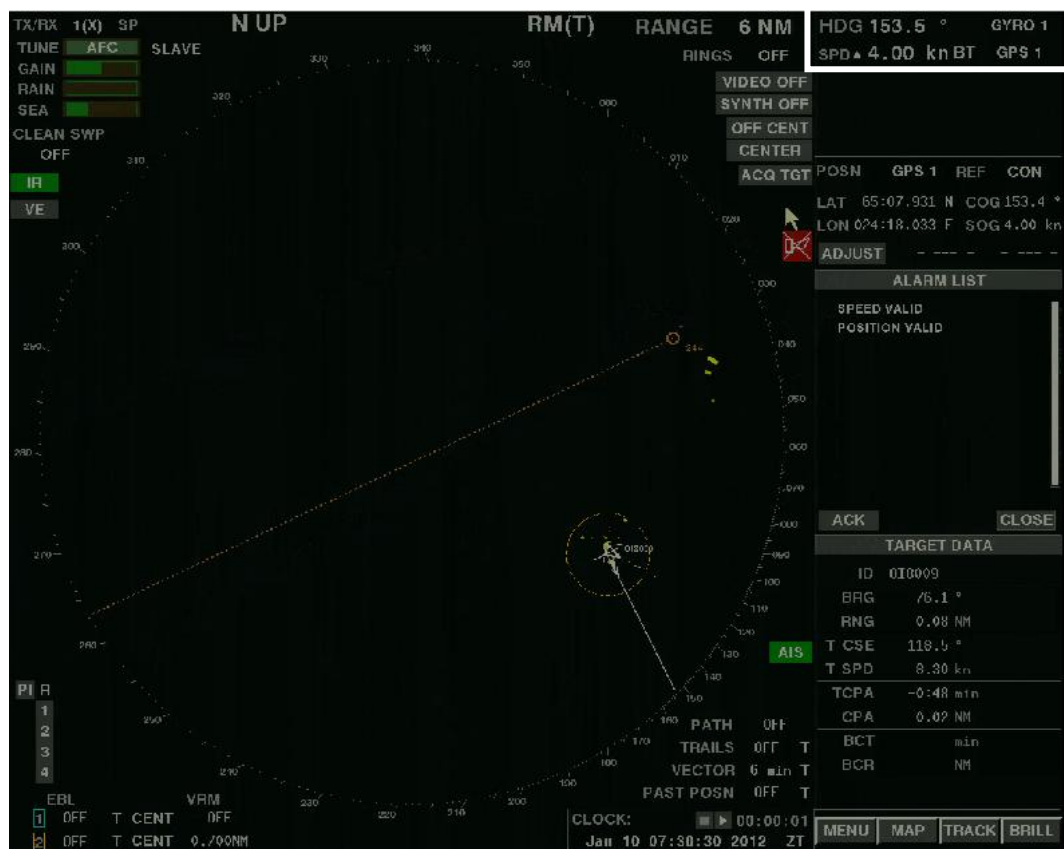
Kuva 6. Kello 7:30:30 päällikkö vastaa yrittävänsä välttää poijuun törmäämistä.

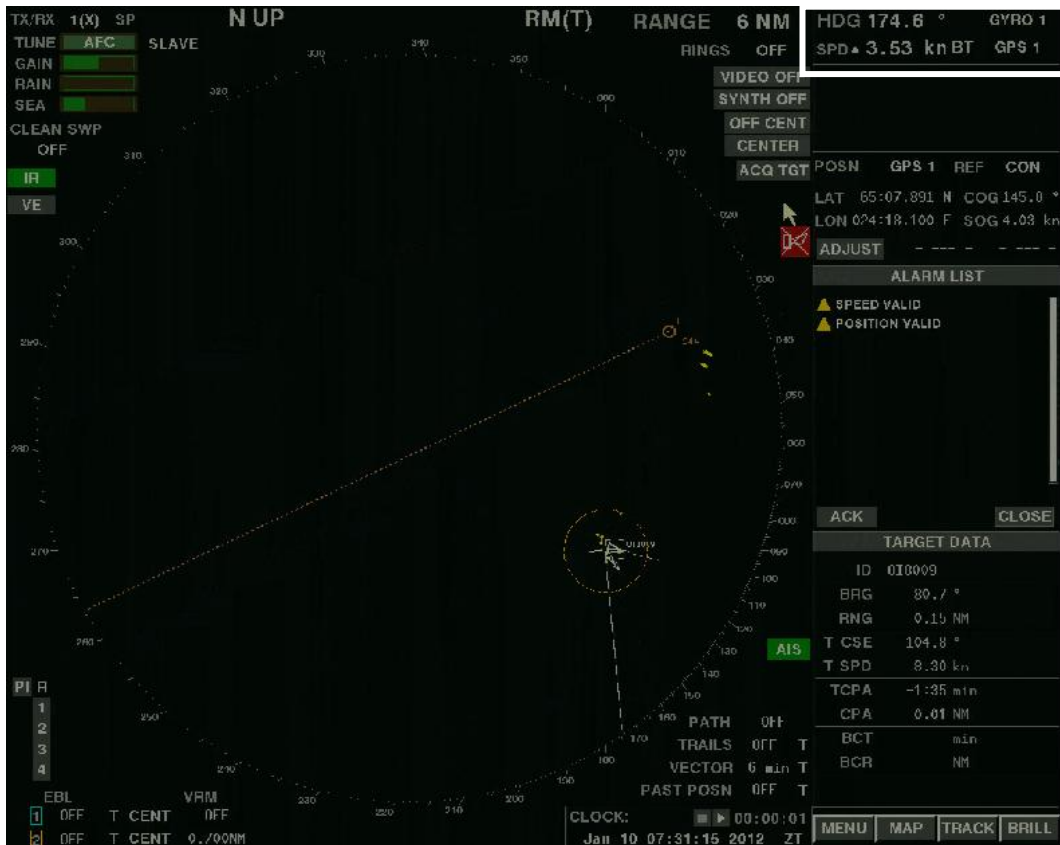
Kuva 7. Kello 7:31:15 päällikön tunteenpurkaus ja kolahdusääni.

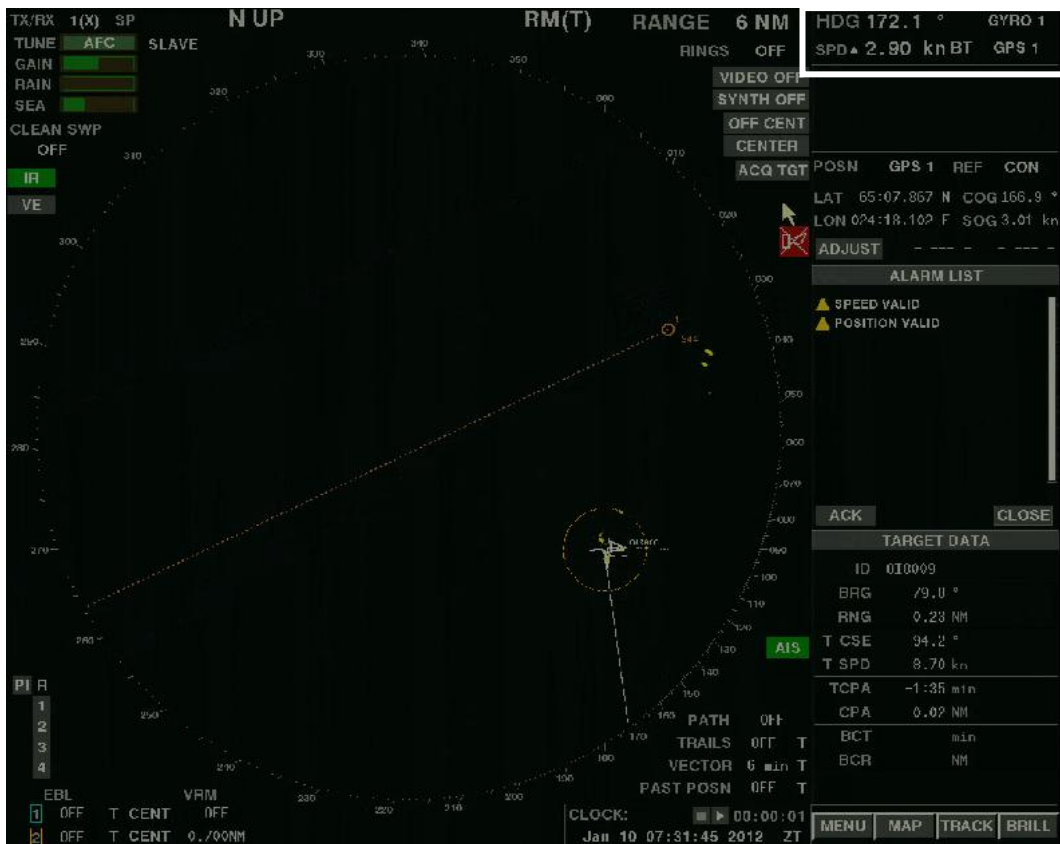
Kuva 8. Kello 7:31:45 kannelta kerrotaan, että laiva osui poijuun.

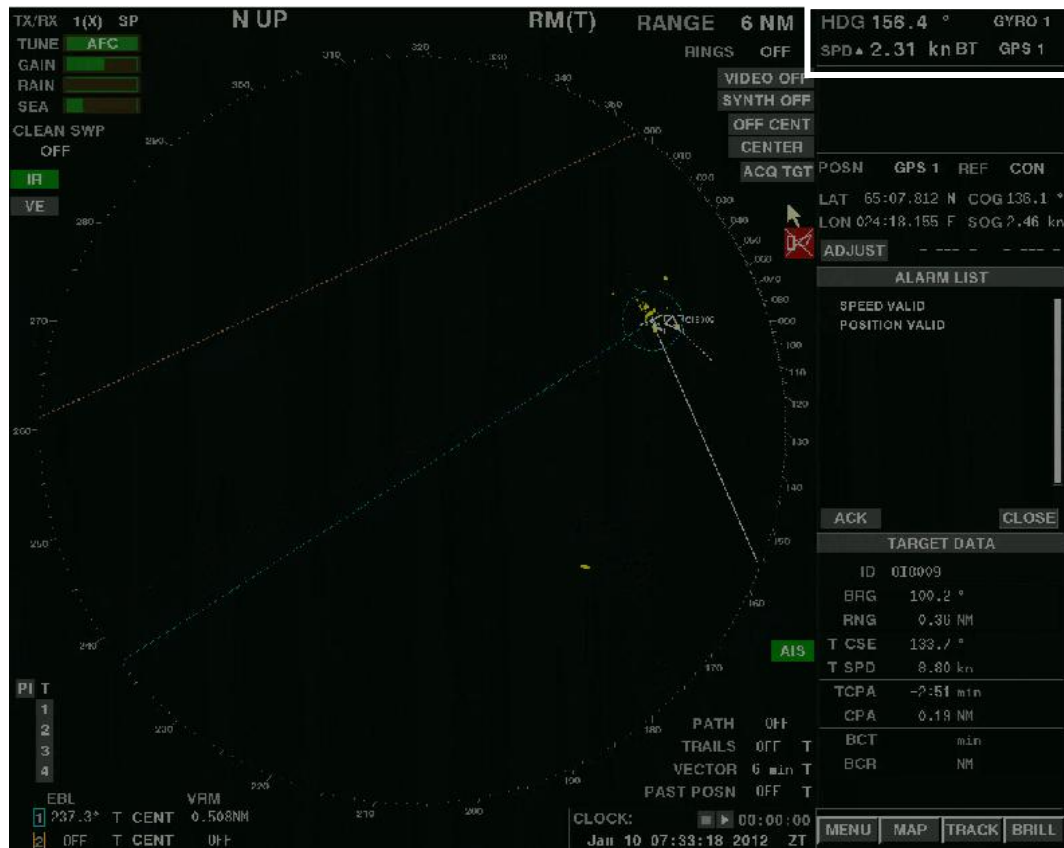
Kuva 9. Kello 7:33:18 päällikkö pyytää radiolla tarkastamaan vauriot.

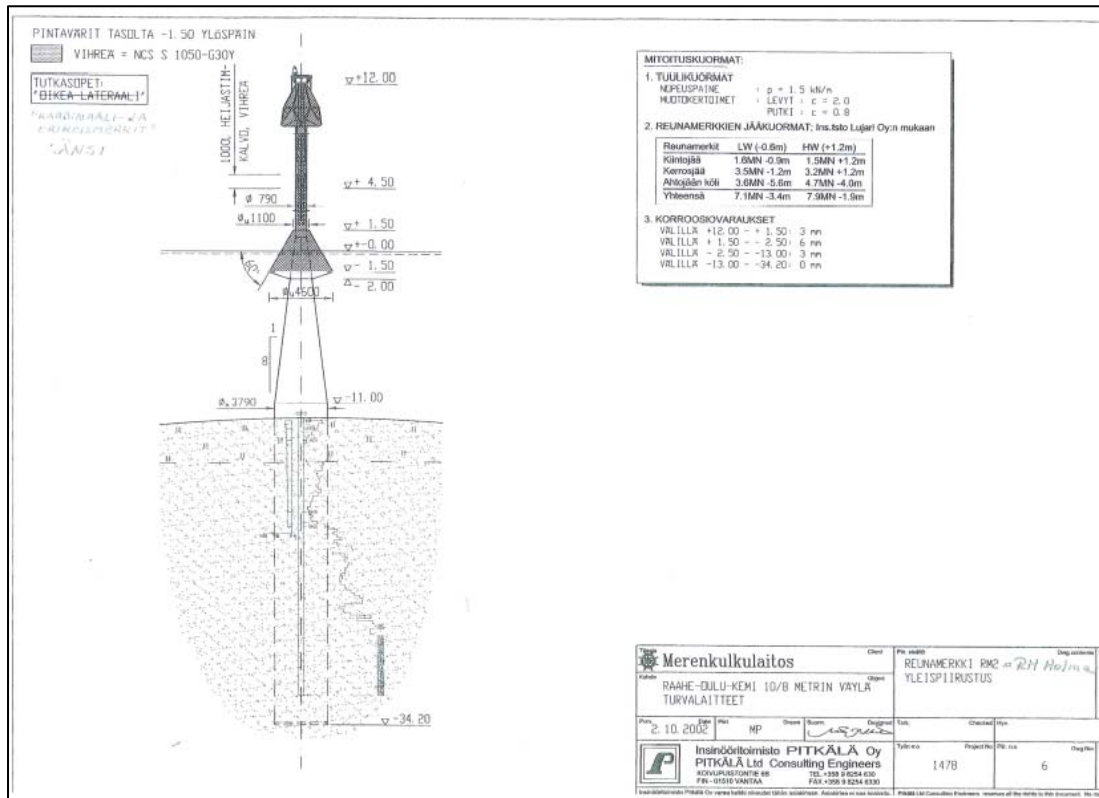
Holman reunamerkin rakenne

Holman reunamerkin valotunnus on VQ(9)10s12m4M, mikä tarkoittaa 9 pikaviikun välähdystä 10 sekunnin jaksoissa ja että valo on 12 metrin korkeudessa ja se näkyy 4 meripenikulman päähän. Holmassa ei ole fasadivaloa.
