**Raportti alustavasta
tutkinnasta**

M2013-E1

**Troolari AMAZON (FIN-1106-T) karilleajo Kustavissa
9.9.2013**

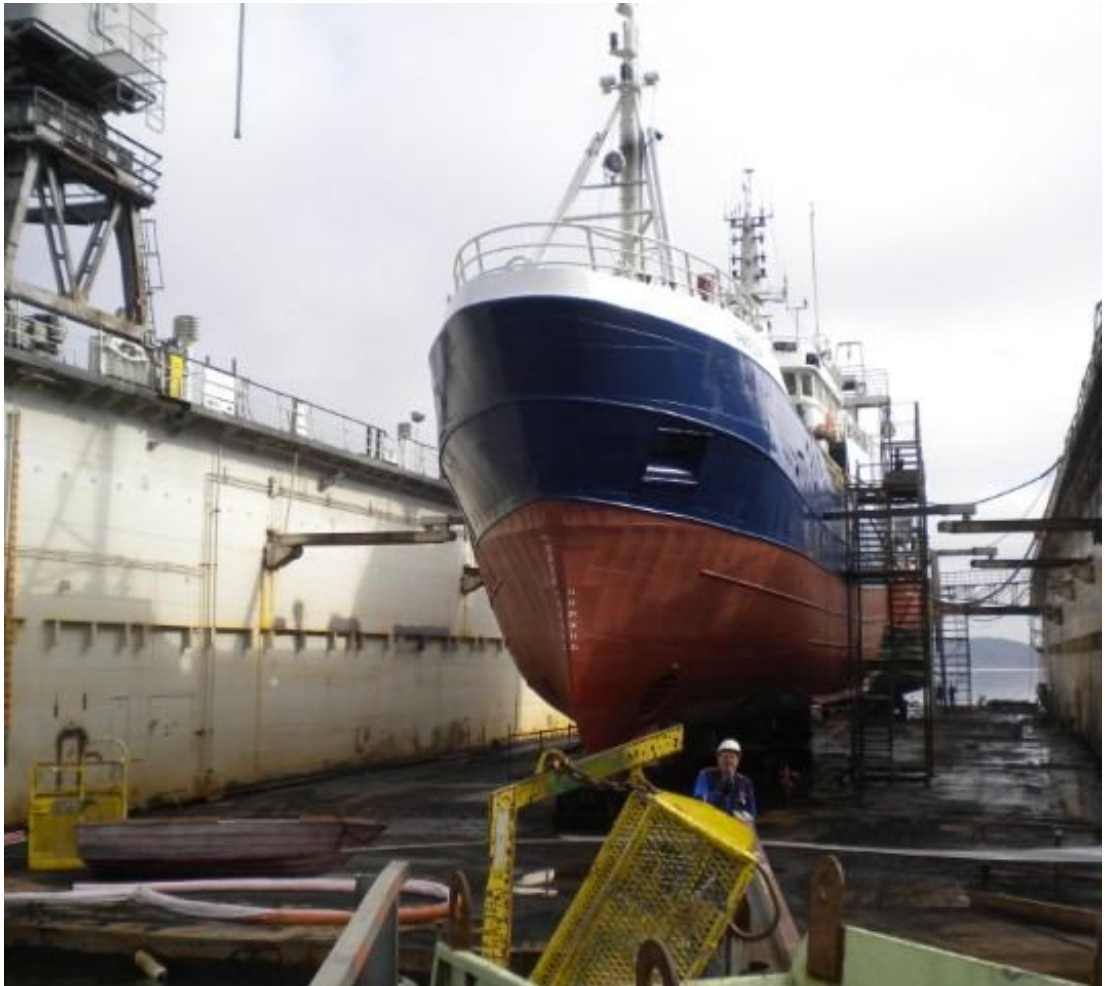
Kuva 1. AMAZON Naantalin korjaustelakalla.

Aluksen kylkeen tuli repeämiä. Se jouduttiin hinaamaan telakalle korjattavaksi.

Alus korjattiin telakalla. Liikenteen turvallisuusviraston tarkastajat tekivät alukselle perusteellisen katsastuksen, jossa todettiin puutteet ja se, että havaitut epäkohdat olivat korjattu.

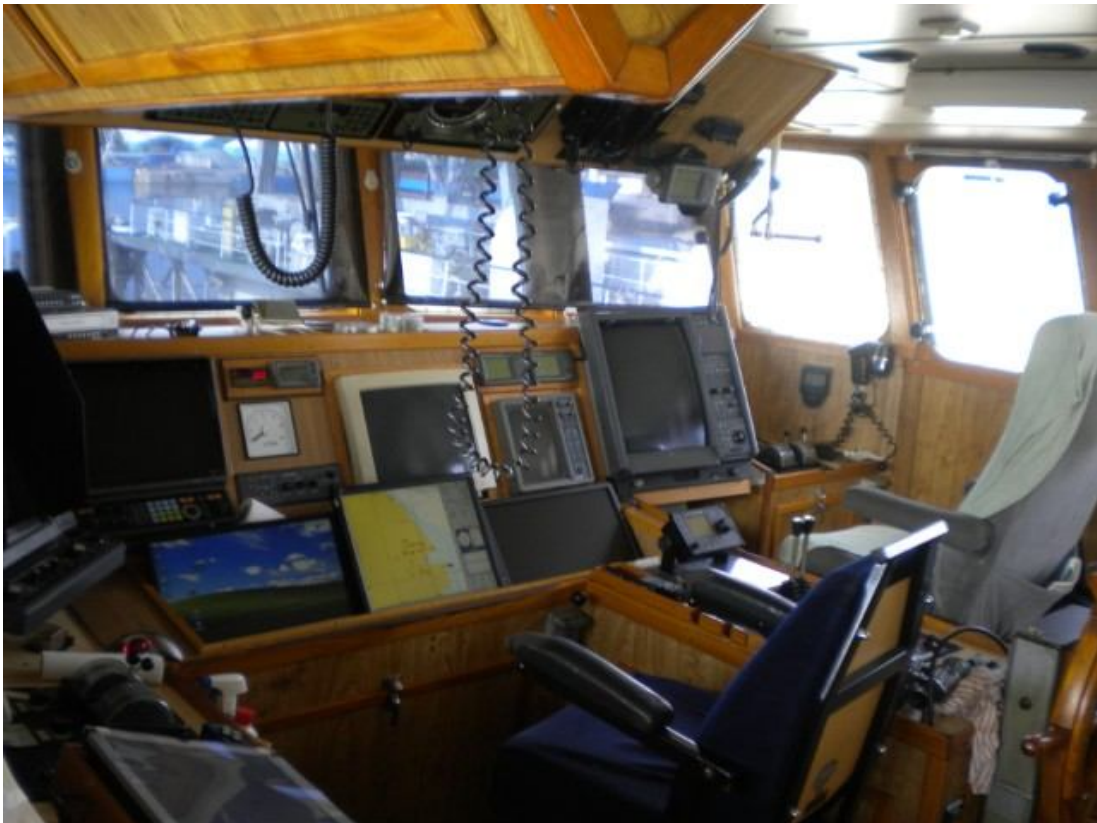
Kuva 2. Aluksen ohjaamo, jossa ohjailupaikalla edessä kaksi elektronista merikarttanäyttöä ja tutkanäytöt. Koneen hallintakahvat ovat istuinten välissä. Näkyvä ulos ohjailupaikalta on rajoittunut.

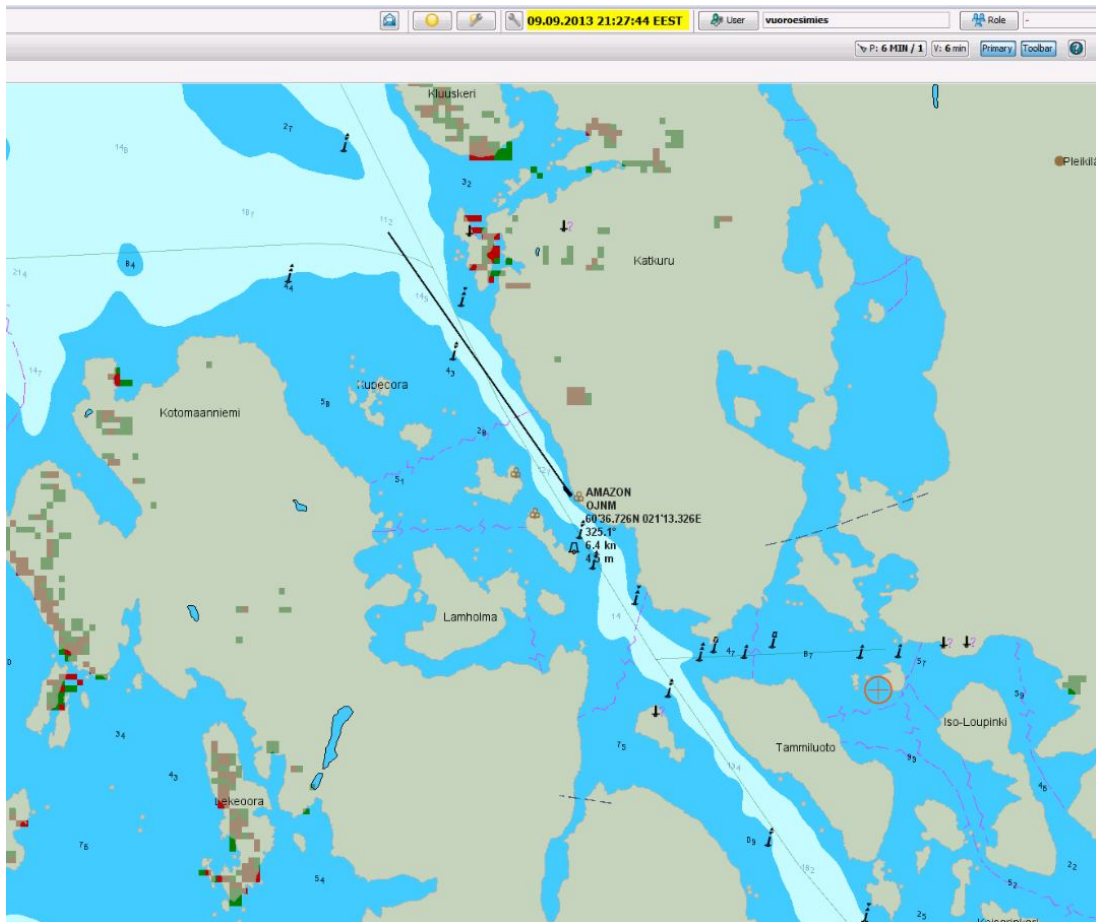
Kuva 3. Kuva VTS-keskuksen tallenteesta karilleajon tapahtuessa.

Väylän valinta oli huono. Väylä on vaativa AMAZONin kokoiselle alukselle. Matkaa varten ei ollut tehty ohjeistuksen mukaista, aluksen turvallisen navigoinnin edellyttämää reittisuunnitelmaa. Karilleajopaikan kohdalla väylä on hyvin kapea.

1. Kalastusalusten tulisi aina laatia asianmukainen ja riittävän yksityiskohtainen reittisuunnitelma siirtomatkoille.
