Tutkintaselostus

M2013-03

M/V EGON W, merimiehen menehtyminen veteen putoamisen seurauksena Vuoksen satamassa 26.11.2013

Tutkintaselostus 13/2014
ISBN 978-951-836-441-5 (pdf)
ISSN 2341-5991

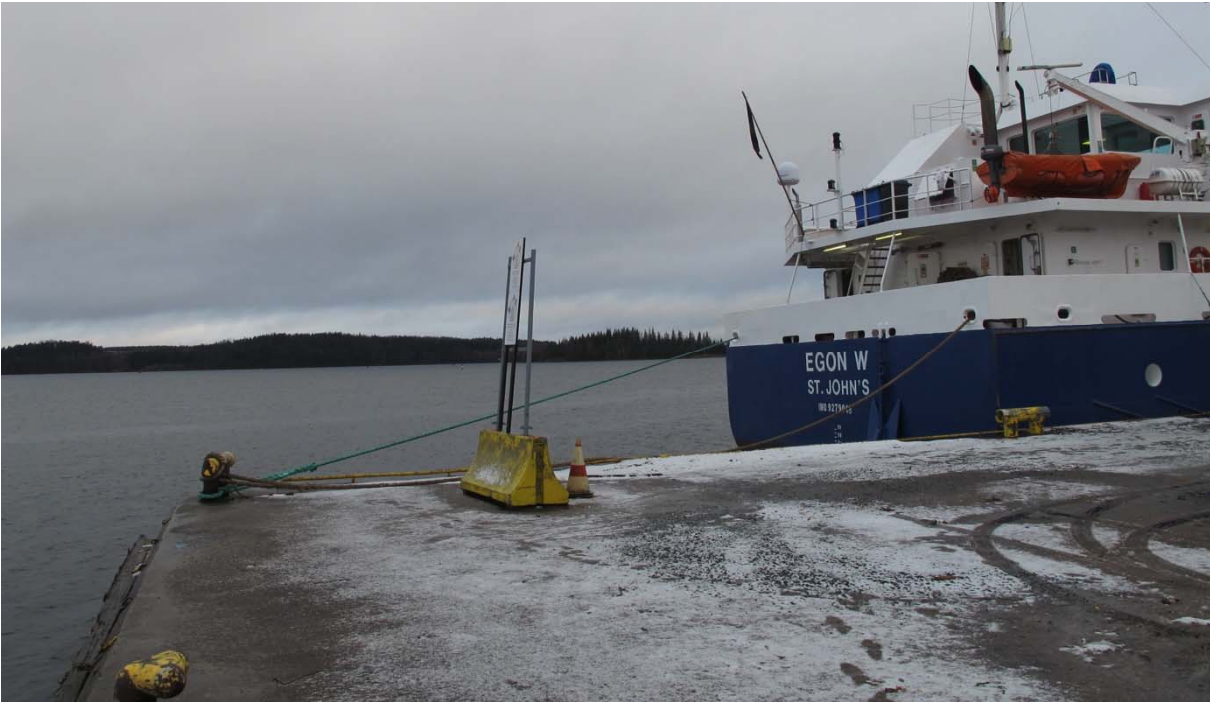
Merimies putosi laiturilta veteen olleessaan irrottamassa aluksen peräköysiä. Kuva on otettu onnettomuuden jälkeisenä päivänä 27.11.2013. Onnettomuushetkellä oli pimeää. (kuva: poliisi)

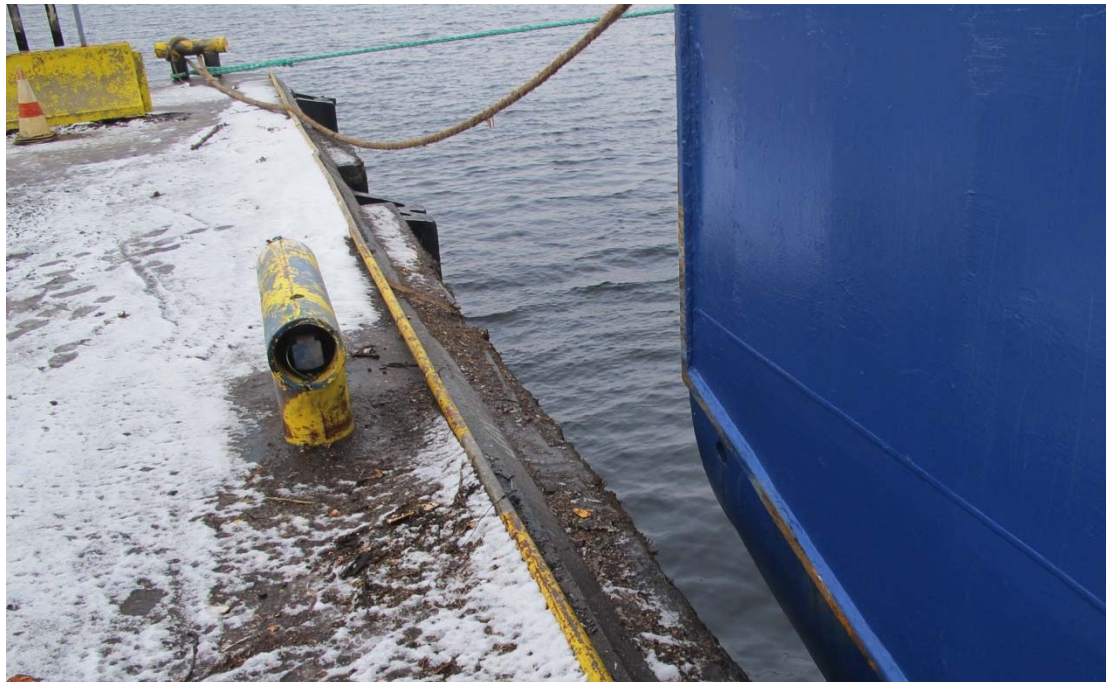
Kuva 4. Betoninen laiturikansi onnettomuuspaikalla, B-laiturin länsipäässä. Kuvassa näkyy keltainen metalliputkesta valmistettu reunaeste ja EGON W:n tyyrpuurin peräkulma sekä laiturin reunassa olevat puiset suojaparrut. Kuva otettu 27.11.2013. (kuva: poliisi)

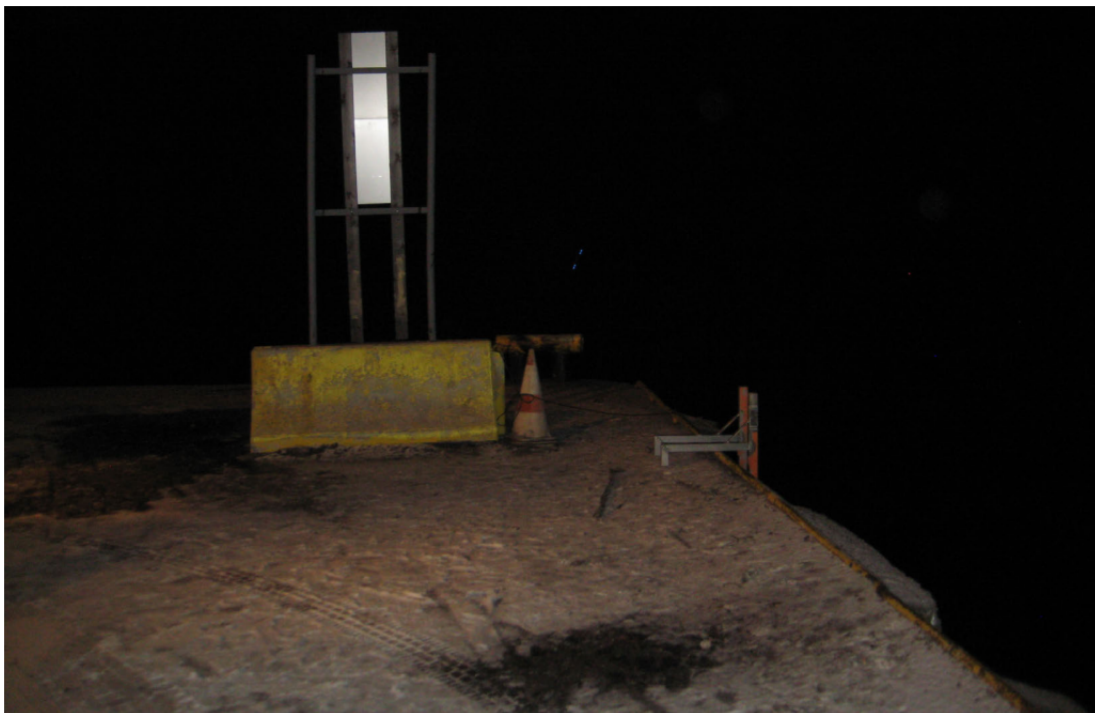
Kuva 5. Kuva onnettomuuskohdasta 26.11.2013. Infotaulun betonijalustan ja sen vieressä pinottuna olleiden huomiokartioiden takia kulkutie laiturin reunalla oli varsin kapea. Kuvassa laiturin reunalla näkyvät tikkaat on tuotu paikalle pelastustoiminnan aikana. (kuva: Stora Enson tehdaspalokunta)

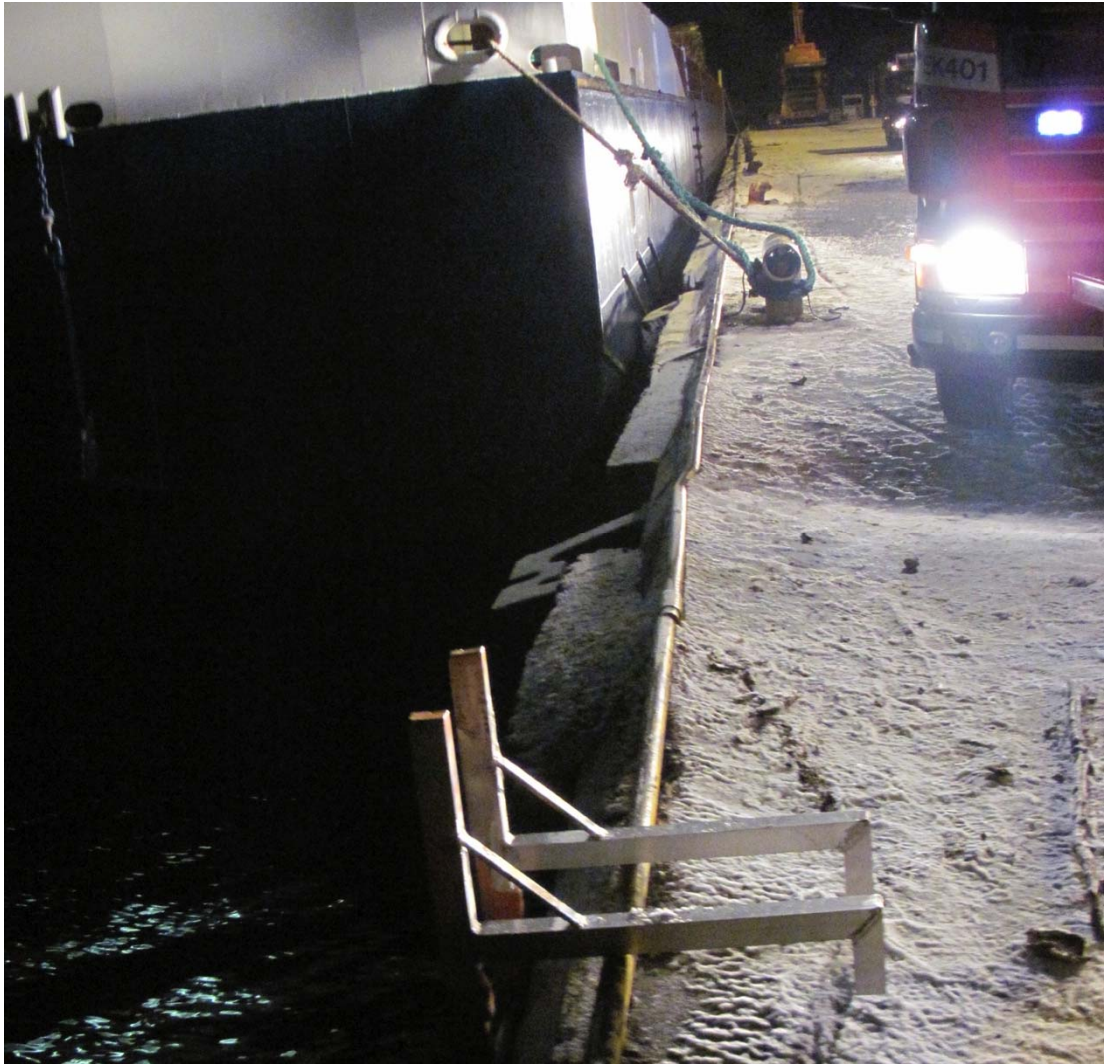
Sää kylmenemisen jälkeen tuuli kävi Vuoksen satamaan luoteen puolelta eli avoimelta Saimaalta päin. Koska Saimaa ei ollut jäässä ja ilman lämpötila oli muutaman asteen pakkasen puolella, järven pinnasta on haihtunut jonkin verran kosteutta. Onnettomuutta edeltäneen vuorokauden selkeän sään vuoksi laiturin pinta on voinut kylmentyä myös säteilyjäähdytymisen vuoksi. Näiden seurauksena laiturin eri osien pintoihin oli muodostunut jonkin verran (muutama millimetri) kuuraa.

Kuva 7. Kuva arvioidusta putoamispaikasta noin tunti onnettomuuden jälkeen. Laiturilla oli ohut lumikerros pakkaslunta ja pinnoissa kuuraa. Kuvassa etualalla näkyvät tikkaat on tuotu paikalle pelastustoiminnan aikana. (kuva: poliisi)

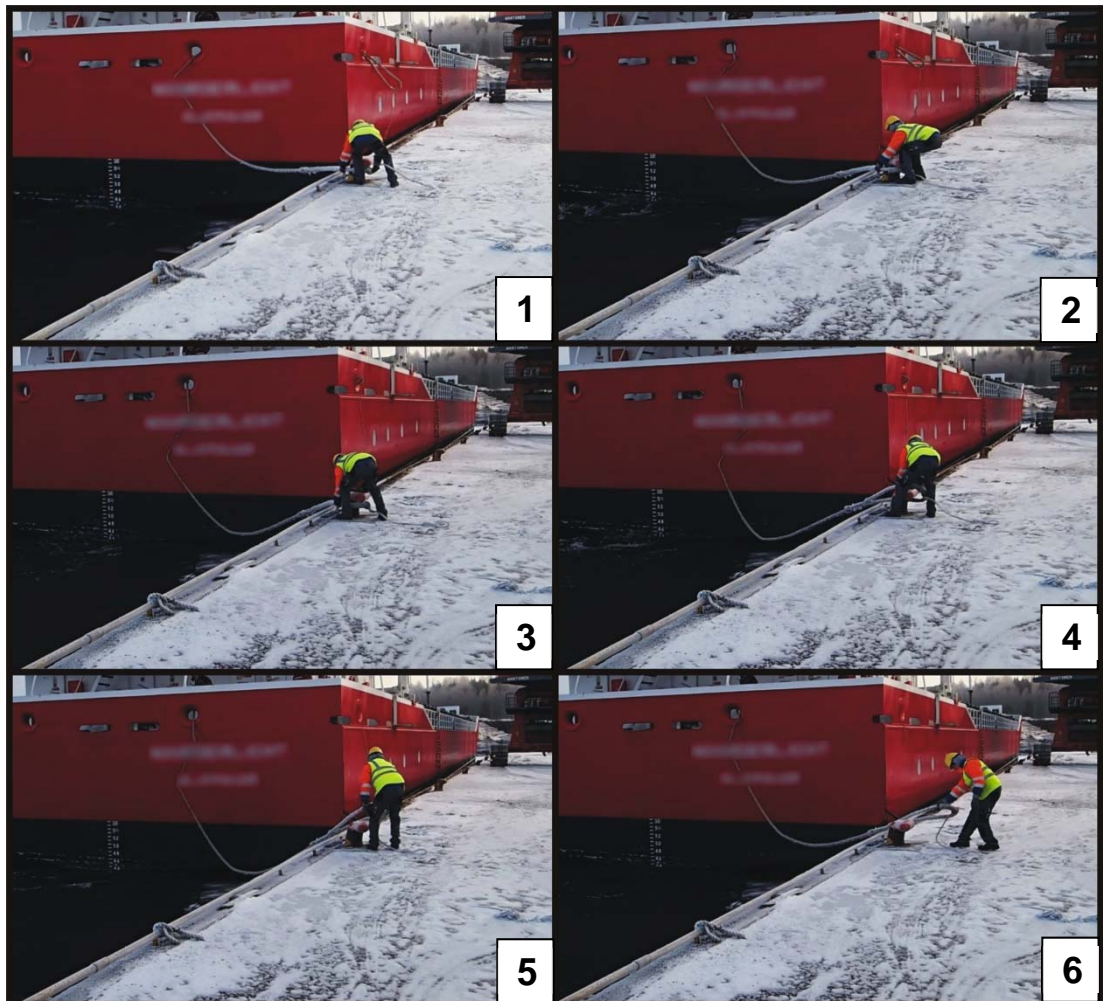
Kuva 8. Kuvasarja köysimiehen toiminnasta onnettomuusalueella vastaavan kokoisen aluksen irrottamisesta Vuoksen sataman laituripaikan 2 kohdalta talviolosuhteissa. Kuvassa toimivalla alihankkijalta tilatulla köysimiehellä ei ole pelastusliivejä. Kuvattu 14.1.2014. (Kuvat: Otkes)

Köysimies joutuu toimimaan erittäin lähellä laiturin reunaa samalla nostaen ja vetäen köyttä, jolloin esimerkiksi horjahtaessa tai liukastuessa veteen putoamisen riski on suuri. Alusta irrotettaessa, samoin kuin sen kiinnittymisen aikana, koneet ovat käynnissä, jolloin perän kohdalla vedessä voi esiintyä potkurivirtausta, ja keulassa virtausta voi aiheuttaa keulaohjauspotkuri. Talviolosuhteissa köysi on myös jäykempi ja siten hankalampi käsitellä.

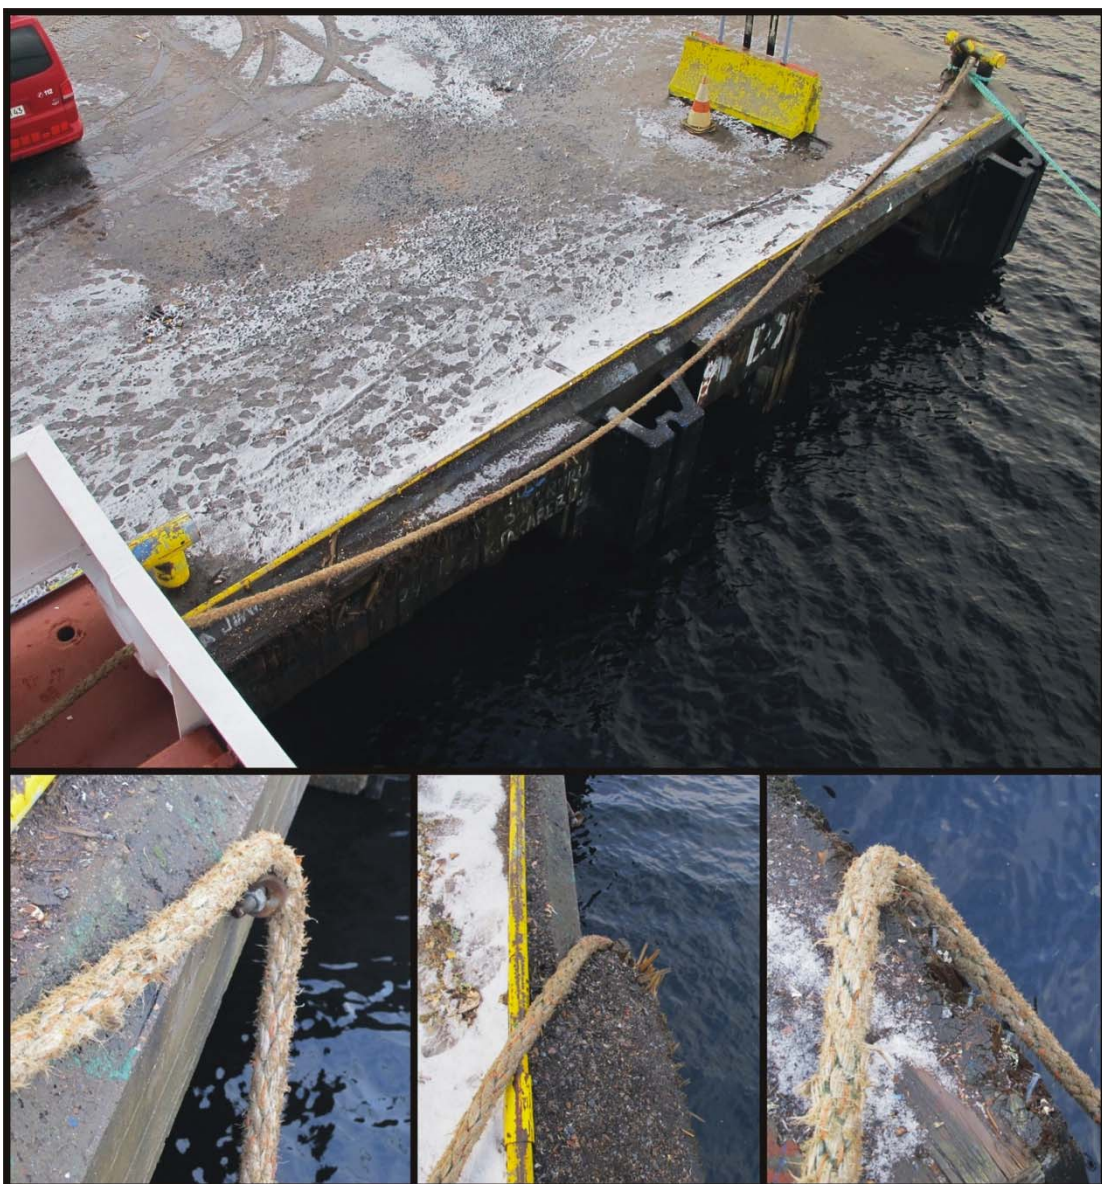
Sataman pollareissa, laiturin reunoissa ja sen lankutuksissa oli kohtia, jotka voivat vaikeuttaa köysimiehen toimintaa, jos köysi takertuu niihin kiinni. Erityisesti satamalaiturin ulkoreunassa oli runsaasti köyden kiinnijäämisen mahdollistavia kohtia, ulkonevia pultteja, perääntyneitä nauloja, kuluneiden puuparrujen reunasäleitä jne.

Kuva 9. Laiturin reunassa on useita kohtia, joihin köysi voi takertua kiinni. Kuvattu 27.11.2013 (kuvat: poliisi)

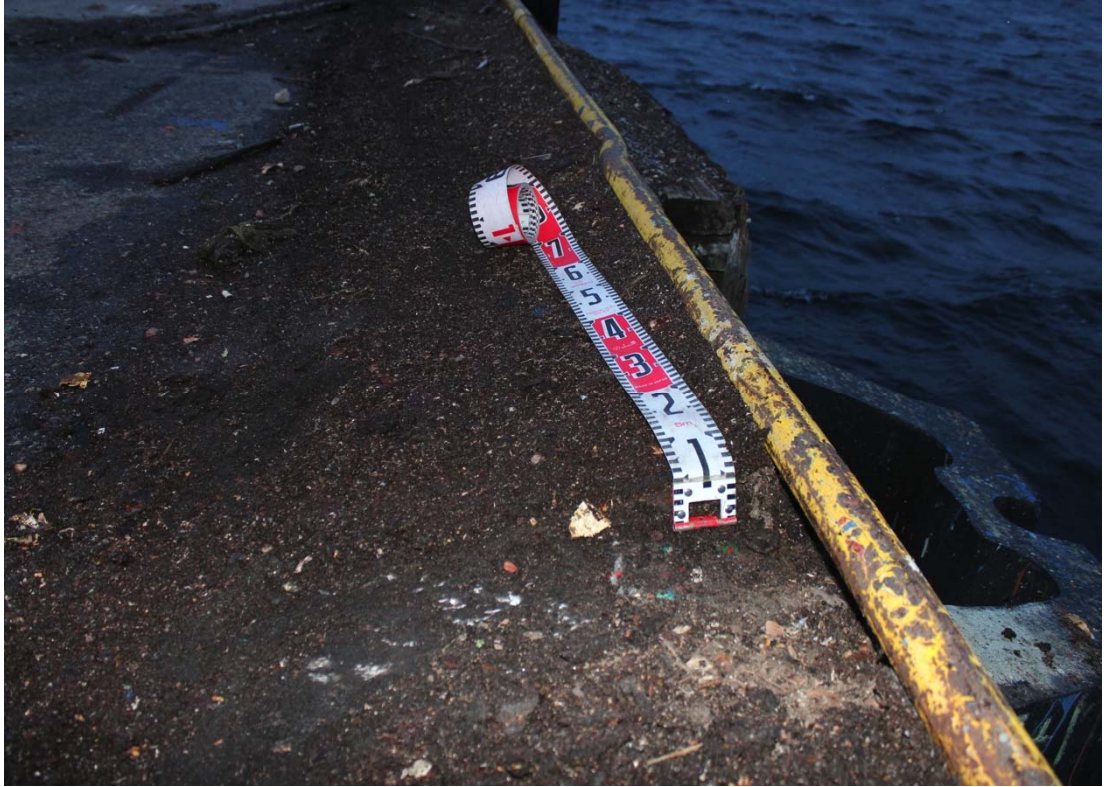
Paikoin kerrostunut hiekoitussepele ja muu laiturille kerääntynyt aines ulottui reunassa olleen metalliputken korkeudelle. Metalliputken jälkeen laiturin betonikannassa on jyrkkä viiste ja laiturin sivustalle kiinnitettyjen puusuojien päälle oli kertynyt hiekoitussepeleä ja muuta ainesta.

Kuva 10. Laiturin reunaputken viereen kerääntynyttä ainesta arvioidun putoamispaikan kohdilta. (kuva: poliisi)

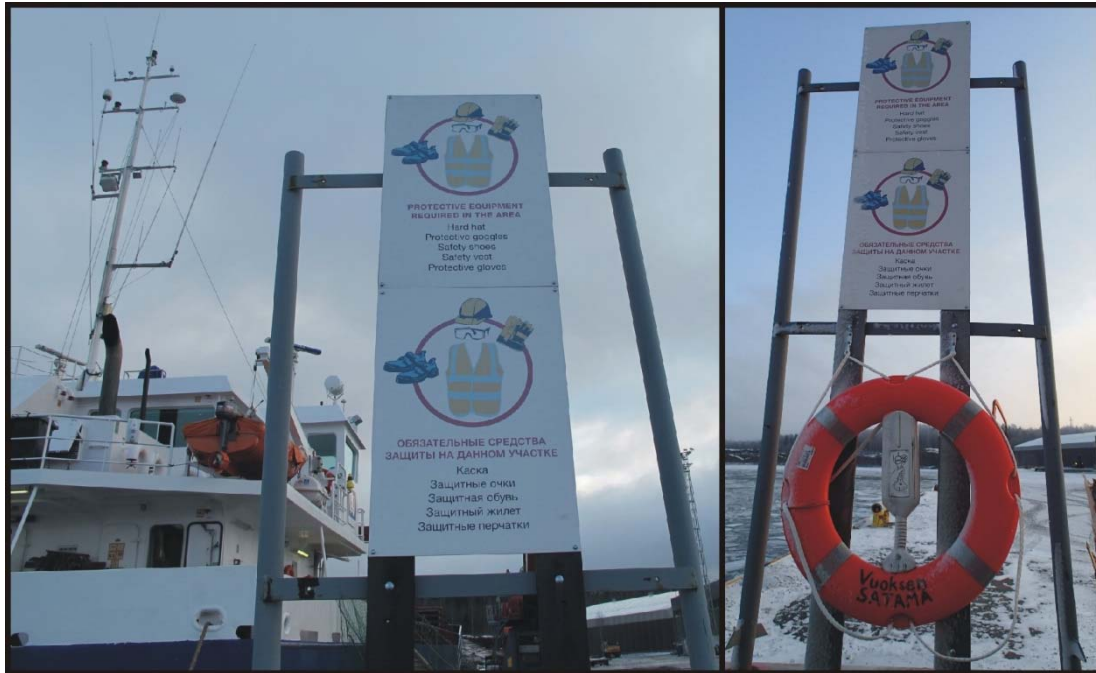
Sataman A-laiturilla on merimiehille tarkoitettu englannin- ja venäjänkielinen infotaulu, jossa on ohjeet satamassa vaadittavasta turvavarustuksesta. Taulussa ei mainita pelastusliivejä, vain huomioliivit.

Kuva 11. Infotaulussa oleva englanninkielinen teksti: “Protective equipment required in the area: Hard hat, protective goggles, safety shoes, safety vest, protective gloves.” (Alueella vaadittavat suojavarusteet: kypärä, suojalasit, turvakengät, huomioliivi ja suojakäsineet). Vasen kuva on otettu onnettomuuden jälkeisenä aamuna, oikea 14.1.2014. Oikeassa kuvassa näkyvä pelastusrenkas on asetettu paikkaan onnettomuuden jälkeen. (kuvat: poliisi, Otkes)

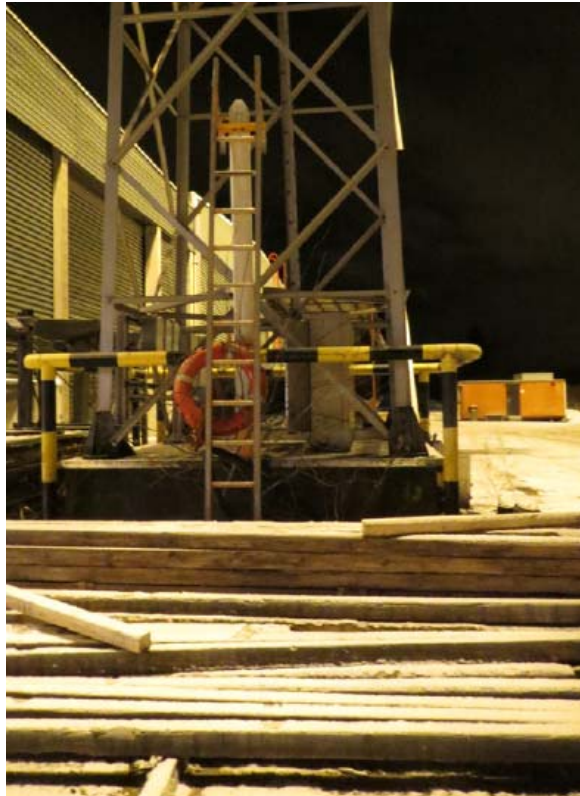
Onnettomuusiltana lähimmät sataman lakisääteisiin turvavarusteisiin kuuluvat oranssin värinen kelluvalla köydellä varustettu pelastusrenkas ja yläpäästä kannatustuella varustetut tikkaat (asetus 633/2004) oli sijoitettu noin 60 metrin päähän tapahtumapaikasta (laiturin kulmauksesta). Niiden edessä oli puutavaraa (kuva 12). Stora Enso Metsän turvallisuustapahtumia ja -havaintoja sisältävään rekisteriin kirjattiin heti onnettomuuden jälkeisenä päivänä havainto *siivoustarpeesta Vuoksen sataman pelastusvälineistön edessä* ja alueella olevat puutavarat poistettiin.

Kuva 12. Onnettomuuspaikkaa lähinnä olleet tikkaat ja pelastusrenkas kuvattuna onnettomuusiltana 26.11.2013. Satamien työturvallisuutta koskeva asetus (633/2004) vaatii näiden lisäksi pyöreäkärkisen varrellisen haan. (kuva: Stora Enson tehdaspalokunta)

Onnettomuusiltana Vuoksen sataman pelastuskalustoon kuuluneen lähimmän pelastusrenkaan ja tikkaiden edessä oli puutavaraa, joka raivattiin pois asiasta tehdyn turvallisuushavainnon jälkeen. Onnettomuuspaikalle eli laiturin kulmaukseen hankittiin lisäksi muun muassa uusi pelastusrenkas.

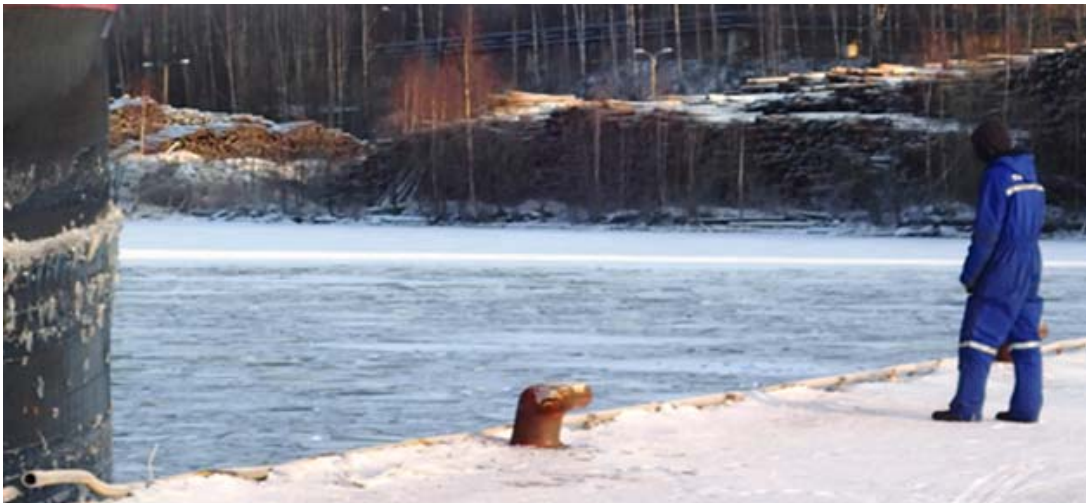
Tutkintaryhmän vieraillessa Vuoksen satamassa seurattiin toisen kuivarahtialuksen siirtoa A-laiturista B-laituriin: siirto toteutettiin ilman ulkopuolisia köysimiehiä aluksen oman miehistön voimin, eikä laiturilla toimineella merimiehellä ollut asianmukaisia turvavarusteita.

Kuva 13. Rahtilaivan laiturisiirto Vuoksen satamassa 14.1.2014. Kuvassa näkyvällä keulaköyttä odottavalla merimiehellä ei ole satamassa vaadittavia eikä tehtävän turvallisen hoitamisen edellyttämiä turvavarusteita. Kuvan alus ja henkilö eivät liity onnettomuuteen. (kuva: Otkes)

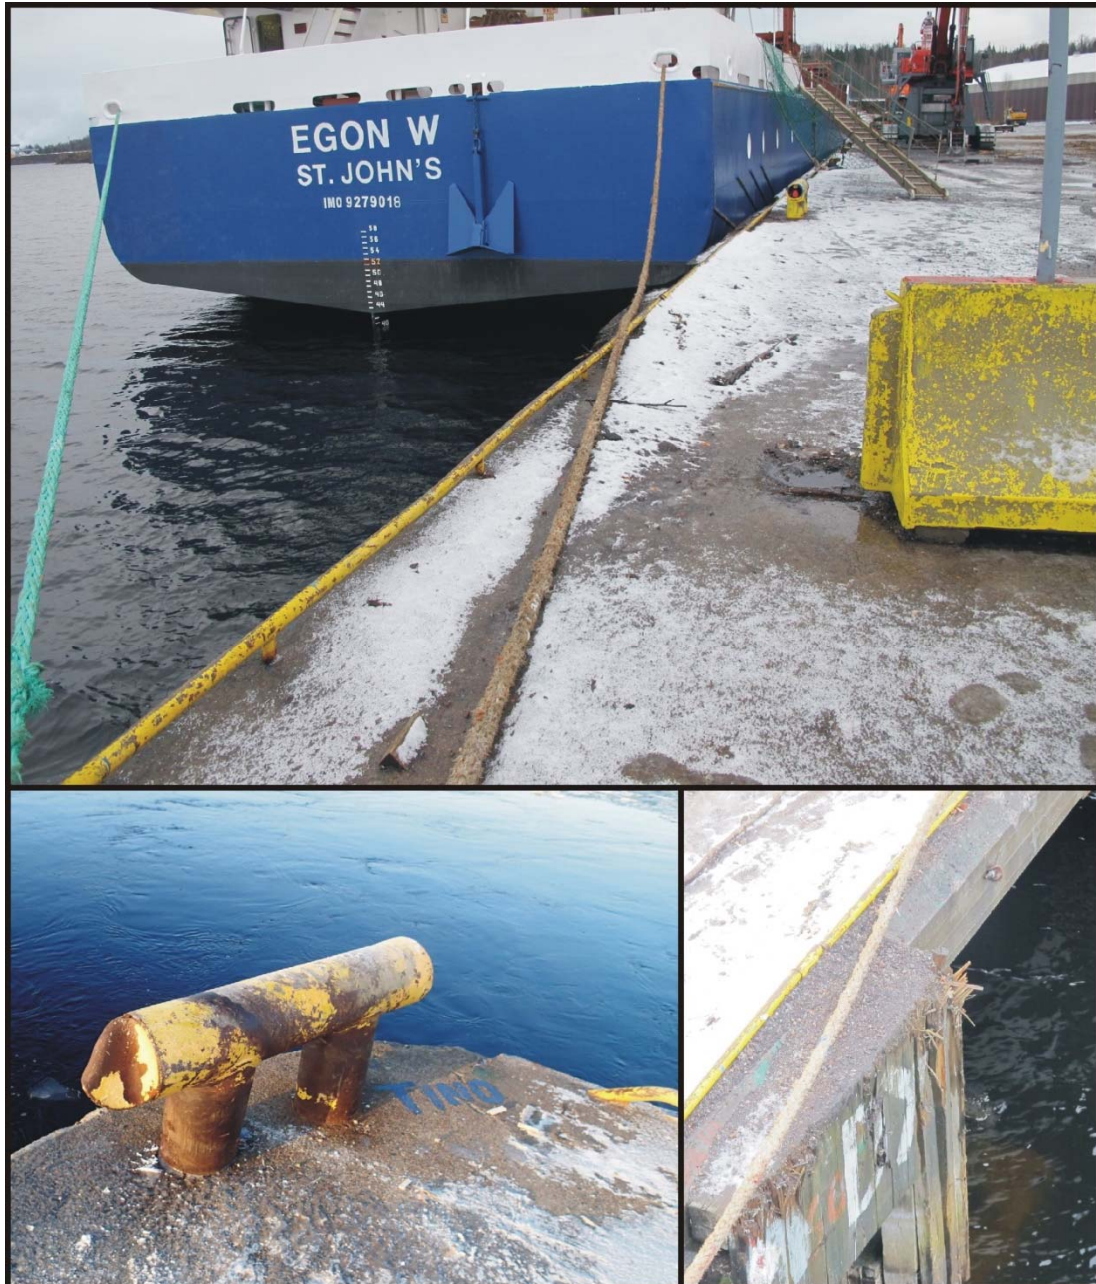
Kiinnitysköyden takertumisen mahdollistivat laiturin reunan rosoiset rakenteet. Poliisin teknisen tutkinnan aikana tarttumisalttiutta testattiin ottamalla köysi irti pollarista ja vetämällä sitä laituria pitkin kohti laivaa. Näin toimittaessa köysi tarttui useassa kohdassa laiturin reunassa oleviin pultteihin, nauloihin ja törröttävään lankun päähän. Myös paikkatutkinnassa havaittiin useita laiturirakenteiden kuntoon tai puhtaanapitoon liittyviä yksityiskohtia, joita näkyy alla olevassa kuvasarjassa (kuva 15) sekä kuvan 13 vasemmassa alakulmassa (poikki oleva ja vääntynyt reunaeste).

Kuva 15. Laiturikannen reuna-alueilla oli onnettomuuden jälkeisenä päivänä havaittavissa liikkumisen ja työskentelyn riskiä lisäävää puujätettä (ylin kuva). Myös laiturin kulman kiinnityspollarissa oli saumasta auki repeytynyt ja vääntynyt päätälaippa sekä laiturin suojararruissa puusäleitä, jotka molemmat voivat vaikeuttaa köysityöskentelyä. (kuvat: poliisi, Otkes)
