## Tutkintaselostus

M2013-06

### **M/S AMORELLA (FIN), sähköhäiriö ja karilleajo Ahvenanmaan saaristossa 14.12.2013**

Tutkintaselostus 18/2014

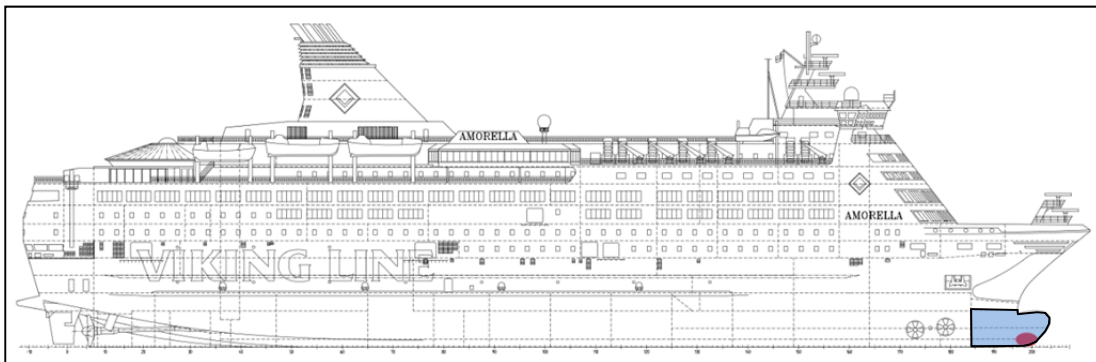
Kuva 1b. Aluksen sivukuva. Punaisella on näytetty vaurioalue ja sinisellä vedellä täytynyt keulapiikki. Kuvapohja: Viking Line.

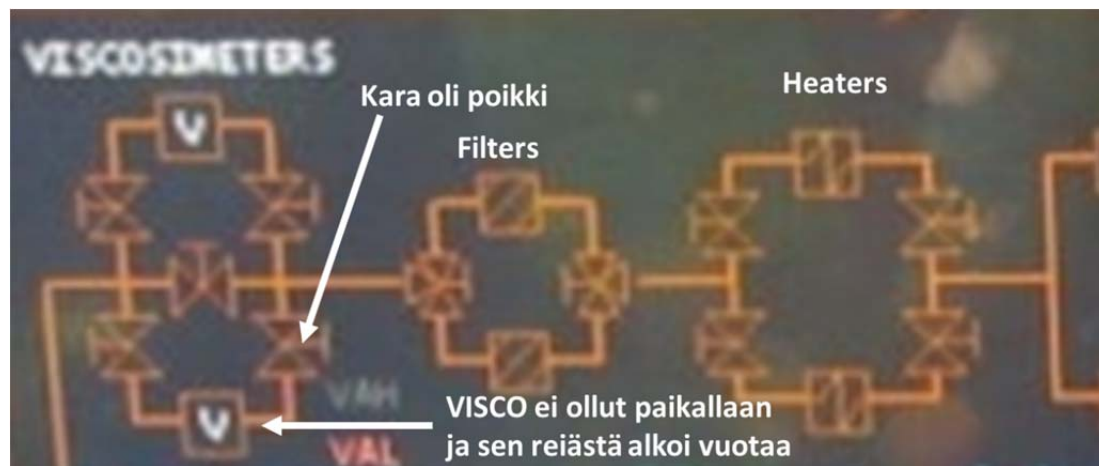
*Onnettomuuden aiheuttanut huoltotyö.* Apukoneiden polttoainejärjestelmän käytössä olevan esilämmittimen puhdistustyö annettiin tehtäväksi 14.12. noin kello 12. Työlle ei määritelty suoritusaikaa, vaan se jäi tekijän harkittavaksi. Hän oli tehnyt tämän rutiininomaisen työn ennenkin. Hän oli tietoinen, että työ tulisi mieluiten tehdä laiturissa, mutta tästä ei ole erillistä ohjetta. Komentosillalle ei ilmoitettu tästä huoltotyöstä.

Kuva 15. Huoltotyön kohteet apukoneiden HFO-polttoainekaaviossa. Kuvan pohja on koneistoautomaation näytöltä.

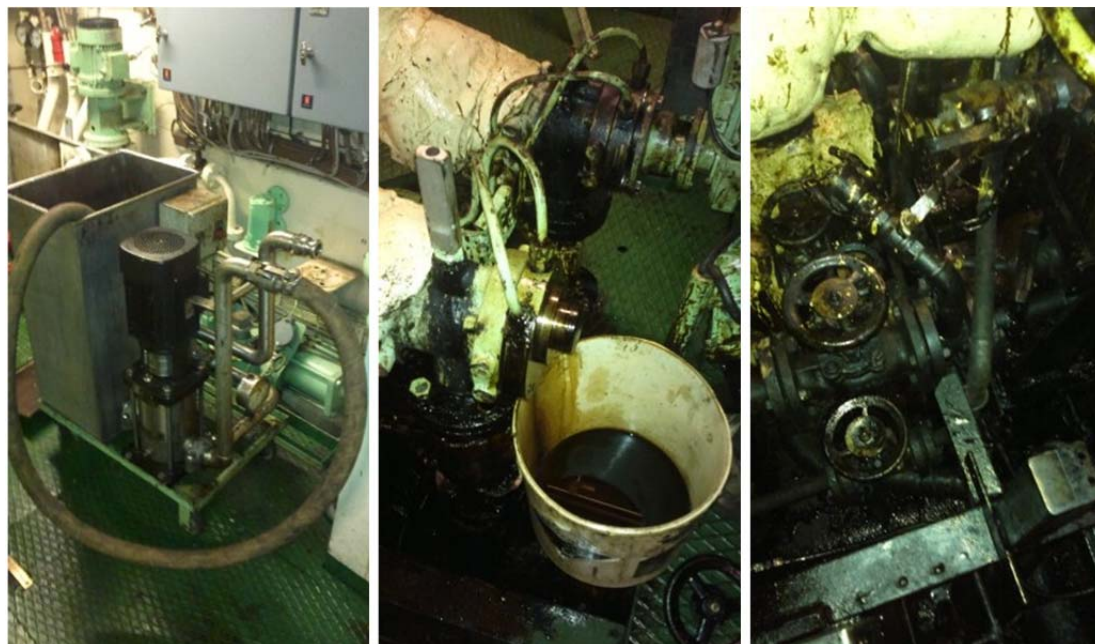
Kuva 16b. Vasemmalla apukoneiden HFO-esilämmittimien pesulaitteistoa, keskellä viskosimetrin kiinnityslaippa, josta vuoto tapahtui ja oikealla HFO:n tahrinää pilssiä lähellä vuotokohtaa. Kuvattu 16–17.12.2013.

Huollossa olleen viskosimetrin venttiili oli ollut niin tiukasti kiinni, että avattaessa sen kara katkesi, kuva 16c.

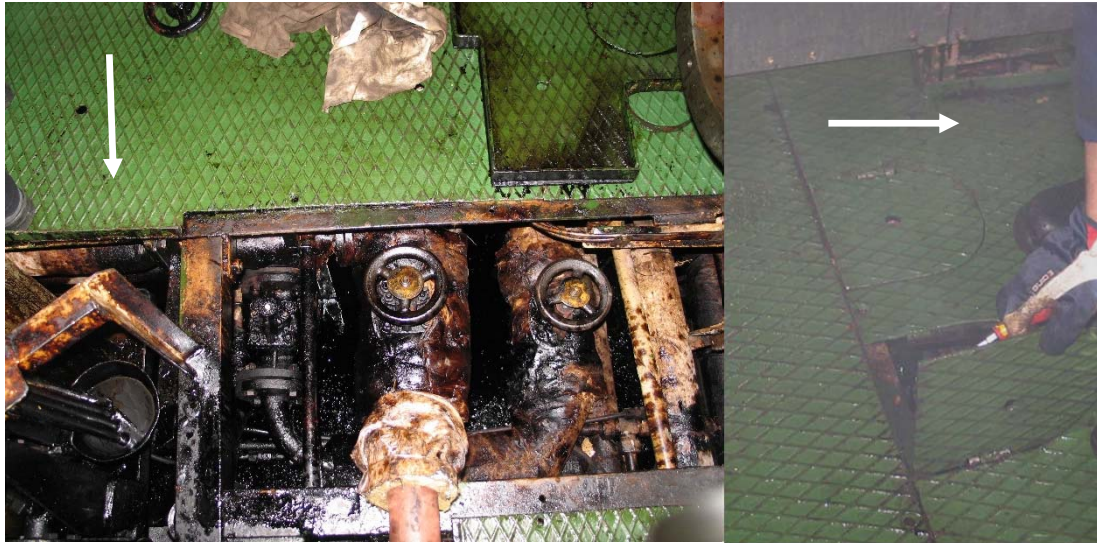
Kuva 16c. Viskosimetrin venttiilien alue. Vasemmalla turkkilevyt avattuina 17.12.2013, oikealla niitä avataan 20.12.2013. Vasemman venttiilin (huollossa olleen viskosimetrin) kara oli poikki, irronnut kara näkyy kuvan ylä laidassa. Kuvassa keulasuunta on näytetty nuolella.

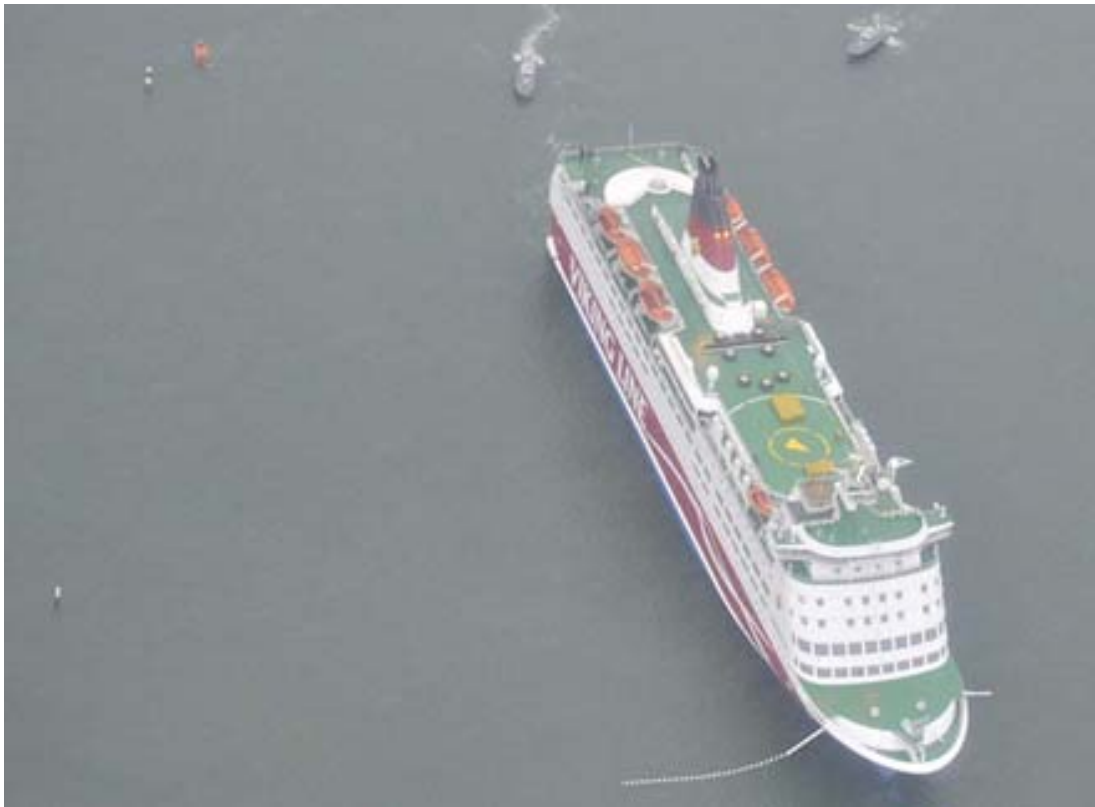
Kuva 20. AMORELLA karilla ja SB-ankkuri vedessä. Aluksen perässä näkyy potkurivirtaa. Alusta estettiin liukumasta pois karilta käyttämällä SB-potkuria. Ankkurikettinki näkyy kuvassa korostettuna. Kuva: RVL.

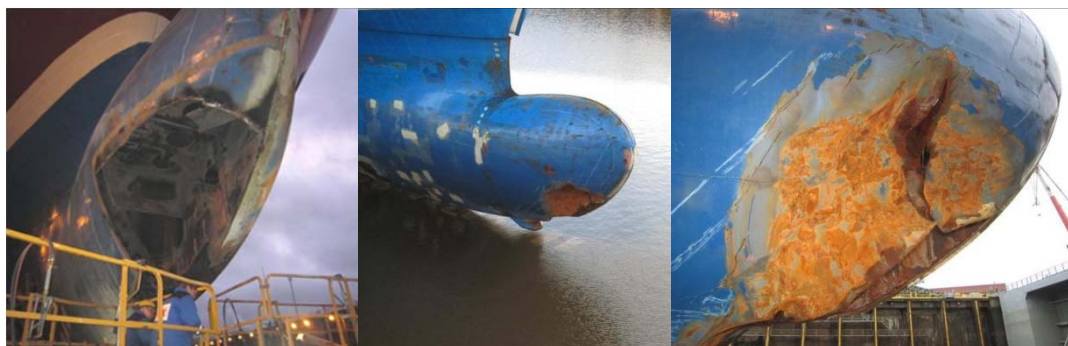
Aluksen keulabulbiin syntyi repeämä ja painautumia, minkä johdosta keulapiikkiin pääsi vettä. Levytyksen ja sisärakenteiden vaurioalue oli SB-puolella kaarilla 196–203 ja BB-puolella kaarilla 198–201. Kaikuluodin ja Doppler-lokin instrumenttiuloke oli myös vaurioitunut. Doppler-loki vaurioitui niin, että se korvattiin tilapäisesti GPS-pohjaisella järjestelmällä. Kaikuluoti saatiin takaisin paikoilleen. Painolastitankin 1 alueella pohjalevyssä oli painautumia kaarilla 176–179, 182–183 ja 185–190<sup>29</sup>. Kuva 21.

Kuva 21. Keulabulbin vaurioita ja bulbi avattuna (oikealla). Kuvat: DNV GL.

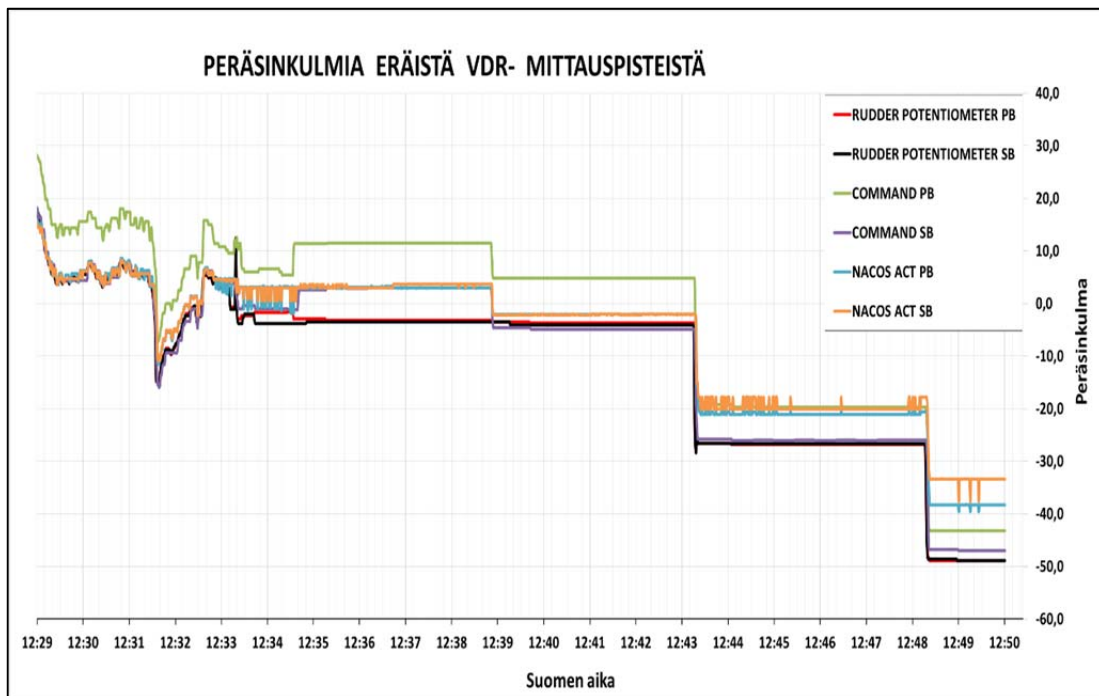
Kuva 22. Ennen sähköhäiriön alkua noin kello 12:33:20 arvot seuraavat suurin piirtein toisiaan, paitsi mittauspiste COMMAND PB. Häiriön aikana mittauspisteiden väliset erot vaihtelevat.

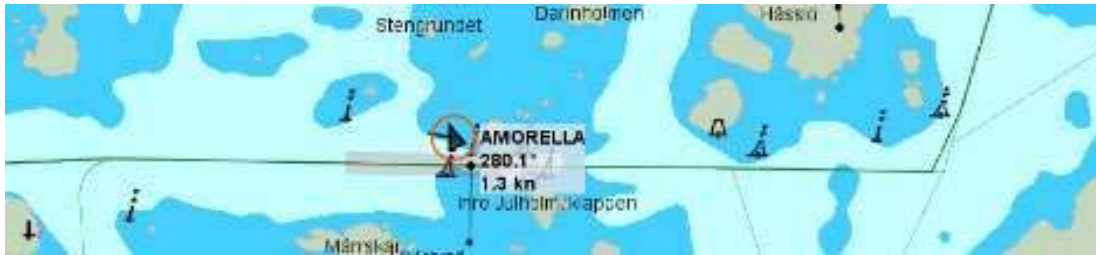
Kuva 25d. Kello 12:37:15 alus on karilla, liikesuunta on vasempaan kääntymisen jatkuessa hitausvoimien johdosta keulan tukipisteen ympäri.

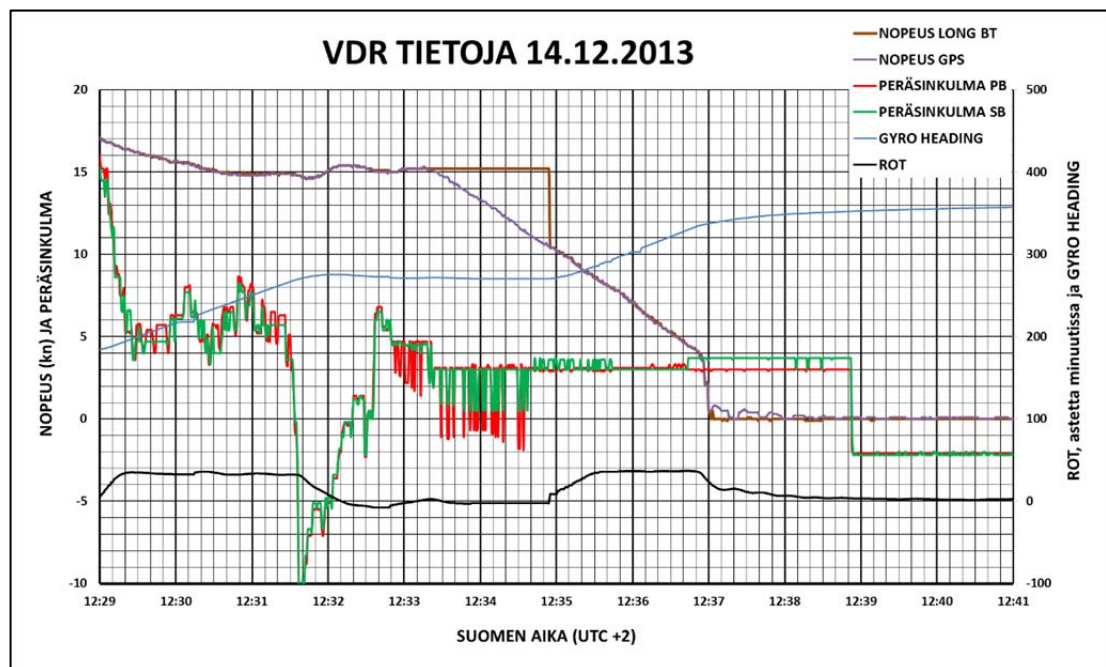
Kuva 26b. Noin kello 12:33–12:35 on havaittavissa selviä häiriöitä rekisteröinneissä, peräsinkulmissa todennäköisesti kello 12:39 saakka, mikä johtui sähköhäiriöstä.

Peräsinkulmien rekisteröinnissä näkyy häiriötä kello 12:32:50–12:34:40, mikä vastaa havaintoja näyttämän heilumisesta. Nopeusrekisteröinnissä (LONG BT) on välillä 12:33:20–12:34:55 ollut katko. Kääntymisnopeuden (ROT) rekisteröinti on ollut poikki välillä 12:33:52–12:34:53. Syynä on saattanut olla eri sensoreiden liian alhaisesta syöttöjännitteestä johtunut toiminnan keskeytyminen (sisäisenä suojaustoimenpiteenä), jolloin kunkin sensorin viimeisin lähtöarvo on jäänyt tallentimen muistiin kunnes jännitteen noustessa toiminnot jatkuneet normaalisti. (Kyseessä ei ollut normaali lyhyt sähkökatko (blackout), kerrasta pimeäksi, vaan häiriön aikana jännite heilahteli muutaman kymmenen sekunnin ajan, ennen kuin tuli hetkeksi täysi katkos). Kaikuluodin rekisteröinti näyttää jääneen 1,5 metriin kello 12:36:40; kello 12:37:42 eteenpäin lukemaksi on merkitty nolla, koska rekisteröity lukema muuttui mahdottomaksi (yli 100 m).

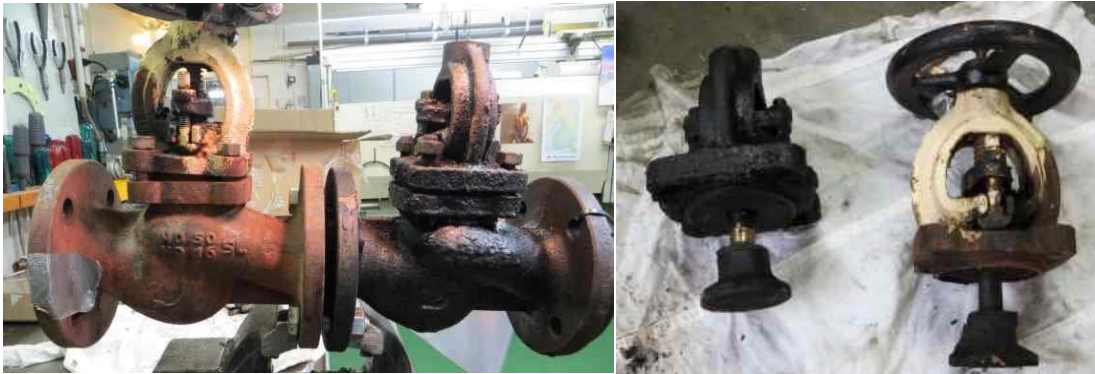
Kuva 31a. Vasemmalla venttiilit sivusta, oikealla karat ja venttiililautaset, toinen poikki.

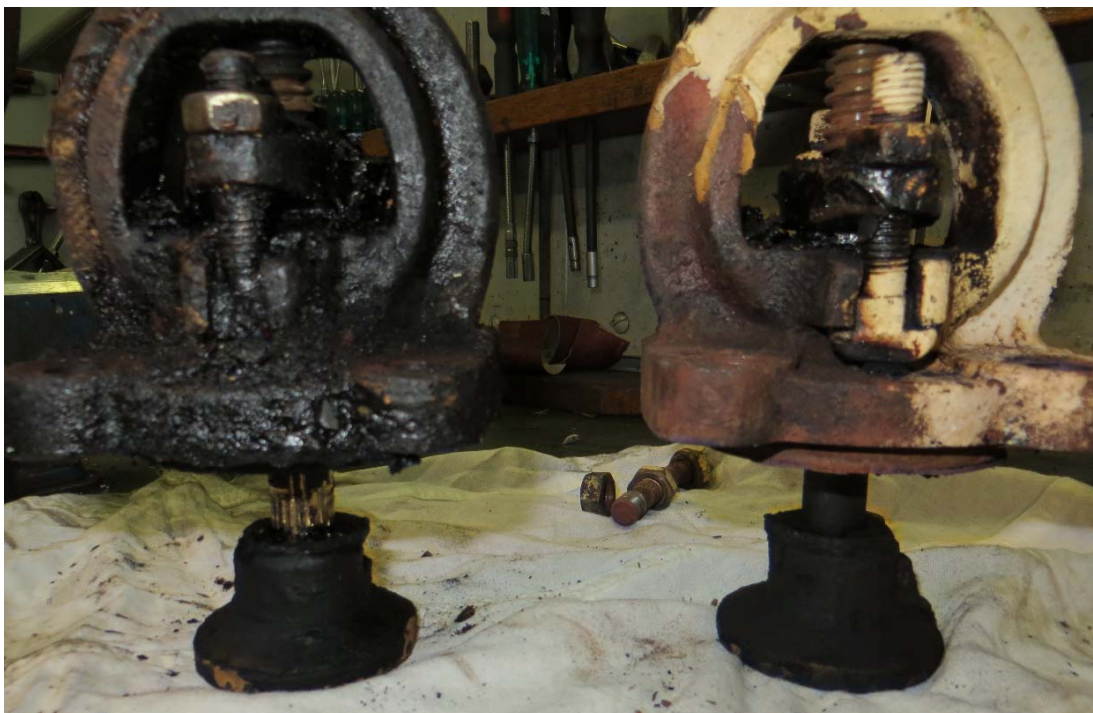
Kuva 31b. Vasemmalla venttiili, jonka kara oli poikki. Venttiililautasen varressa näkyy tartuntauria, jotka ovat syntyneet, kun venttiili avattiin työkalulla. Ensi yrityksellä kara oli mennyt poikki.

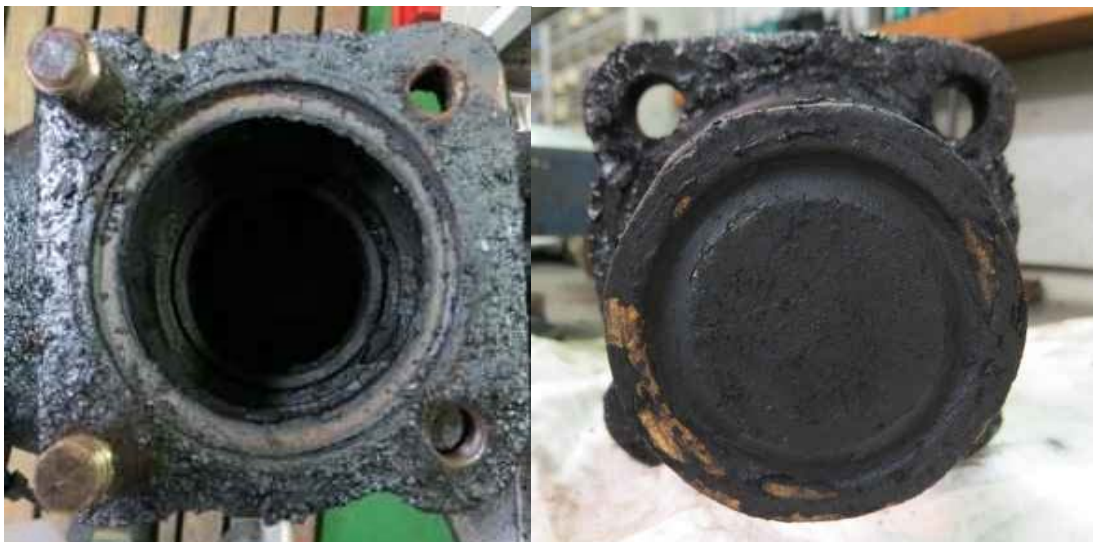
Kuva 31c. Venttiilin, josta kara oli katkennut, pesä (vasemmalla) ja venttiililautanen (oikealla).
