## Tutkintaselostus

M2013-01

### **Tulipalo yhteysalus NORDEPin (FIN) konehuoneessa 27.1.2013**

Tutkintaselostus 18/2013  
ISBN 978-951-836-417-0 (pdf)  
ISSN 2341-5991

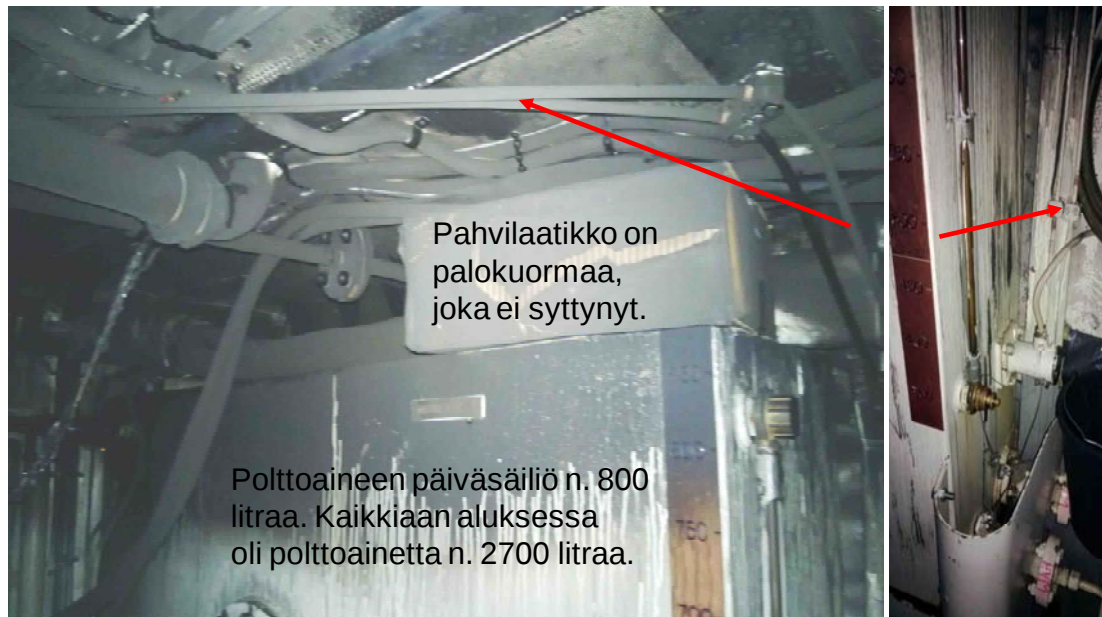
Kuva 10. Polttoaineventtiilien pikasulkuvaijerien kulku polttoainesäiliön luona, oikealla kuvassa vaijerien kiinnitys venttiileihin. Nuolet näyttävät suojusputket.

Polttoaineen pikasulkuventtiilien vaijerit oli johdettu pääkoneen päällä katossa kupari-putkissa, jotka olivat voimakkaasti kuumentuneet. Aluksen korjauksen yhteydessä nämä putket korvattiin teräksisillä ja uudet vaijerit olivat paksumpia.

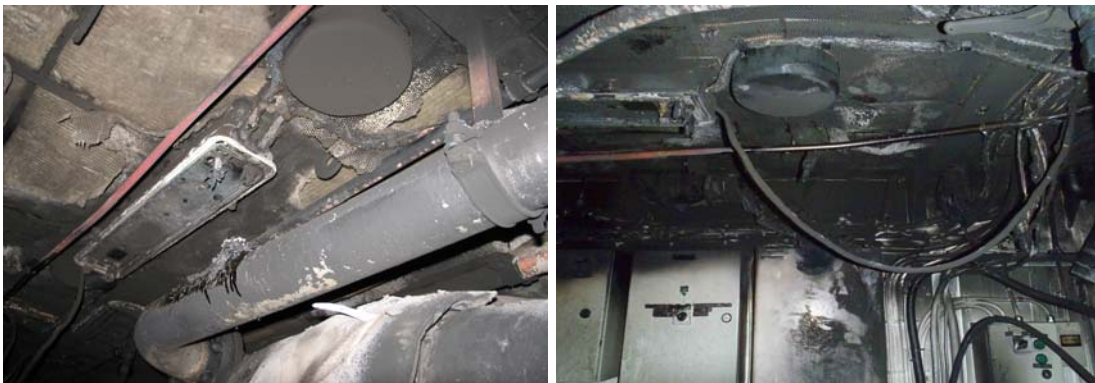
Aluksen vahingot konehuoneessa muodostuivat suurimmalta osaltaan tulen, savun ja lämmön yhteisvaikutuksesta. Pääkoneen yläpuolinen kattorakenne oli kärsinyt palosta ja kuumuudesta pahoin, kuvat 12. Palon jälkiä oli runsaasti pääkoneen peräpuolella, kuvat 13a ja 13b (vasen).

Kuva 12. Palovaurioita konehuoneen katossa.

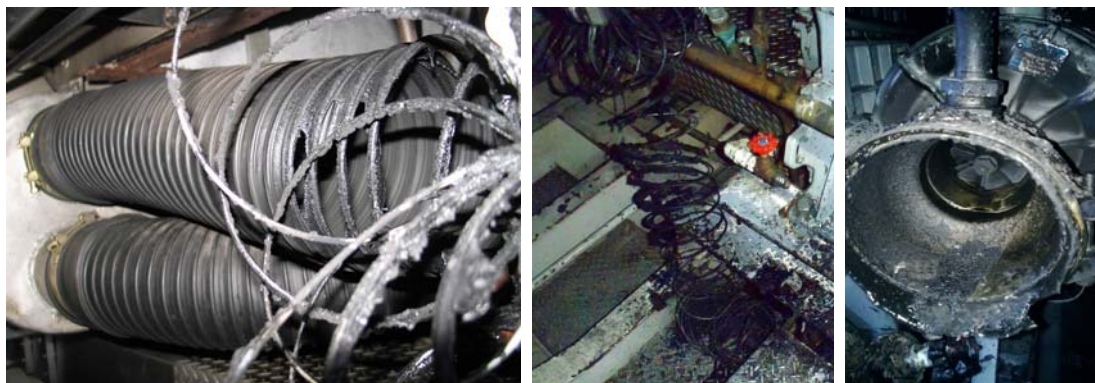
*Kuva 13a. Ahtimien ilmanottoputket. Vasemmalla olevassa kuvassa alempi putki on vaurioitumaton, keskimmäisessä kuvassa on vaurioituneen putken jäänteitä. Oikealla olevassa kuvassa on ahtimen imuaukko, johon korjauksessa asennettiin vapaavirtaussuodattimilla.*

Toinen, ylempänä kulkeva, pääkoneen pakokaasuahtimelle ilmaa putkitunnelista johtavista muovisista ja teräslangalla vahvistetuista joustavista putkista, halkaisijaltaan 150 mm, oli palanut lähes kokonaan. Ehjänä sen keskiosa roikkui alku- ja loppupäätä alempana, kuva 4b (vasen). BB-puolen ahtimelle johtava imuilmaputki oli säilynyt ehjänä, kuva 13a. Korjaustelakalla imuputket korvattiin vapaavirtaussuodattimilla. Imuilmaputken lähellä olevan pääkoneen alennusvaihteen öljynpainemittarille menevä öljyputki oli katkennut. kuvassa 13b vasemmalla on putki kuvattu 28.1 ja oikealla kuvattuna toiselta suunnalta 31.5. Putken kulkureittiä on korjauksessa muutettu.

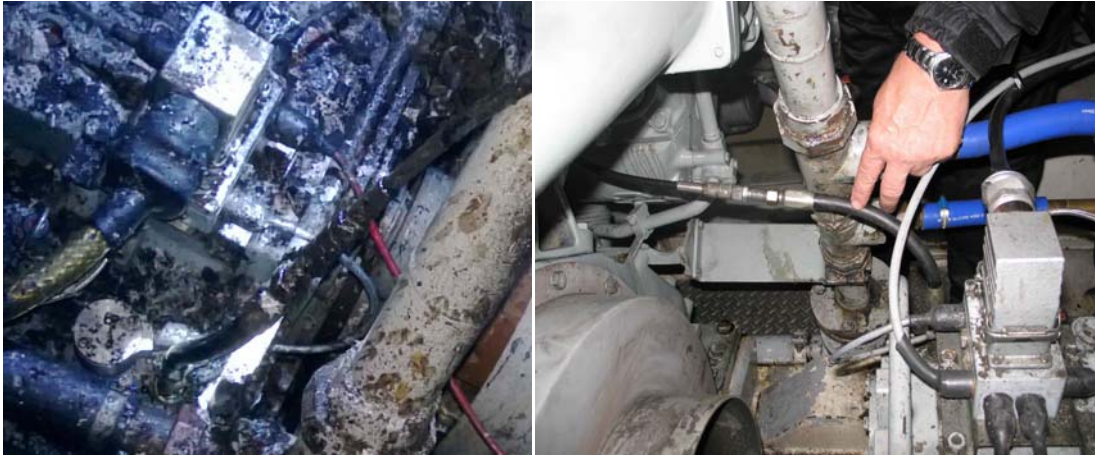
Kuva 13b. Pääkoneen alennusvaihteen öljynpaineen mittarille johtava putki oli palon jälkeen rikki. Vasemmalla kuvattuna 28.1 (Rauma Survey) ja oikealla 31.5.2013 kuvattuna.

**Vaihtoehto 2. Pääkoneen alennusvaihteen voiteluöljyn painemittarille menevä katkennut öljyputki.** Tulipalon jälkeen havaittiin putken olevan poikki. Siitä on saattanut ruiskuta öljyä lähellä sijaitsevalle pakoputkiston kuumalle kannakkeelle, jolloin öljy on syttynyt. Vaurioitunut putki on näkyvissä kuvassa 13b. Palon jälkeen 28.1. otetussa kuvassa on havaittavissa roiskuneen öljyn jälkiä. Myös korjattu putki on näytetty samassa kuvassa. Putken katkeamisen syynä saattaa olla värinä, joka on ajan mittaan rikkonut putken jatkoliitoksen kohdalla. Putki on alun perin kulkenut ylöspäin pitkänä kaarena, jolloin sen värähtely on saattanut olla voimakasta. Korjattu putki kulkee toisella tavalla, kuva 13b.

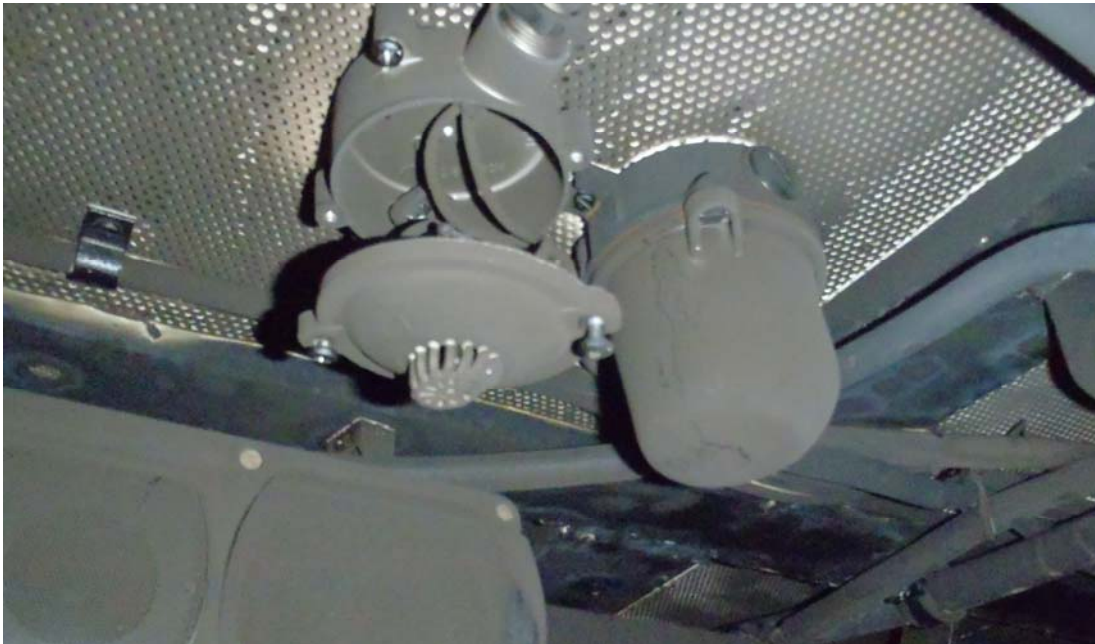
Alla olevassa kuvassa 14 on palonilmaisuanturi, joka on avoinna. Sen tulisi olla kiinni. Se oli avattu ennen paloa korjausta varten, koska se oli vikaantunut hälyttäen jatkuvasti. Vieressä on CO<sub>2</sub>-hälytysvalo, joka kytkeytyy päälle kun CO<sub>2</sub>-laukaisukaapin ovi avataan.

Kuva 14. Palonilmaisinanturi.

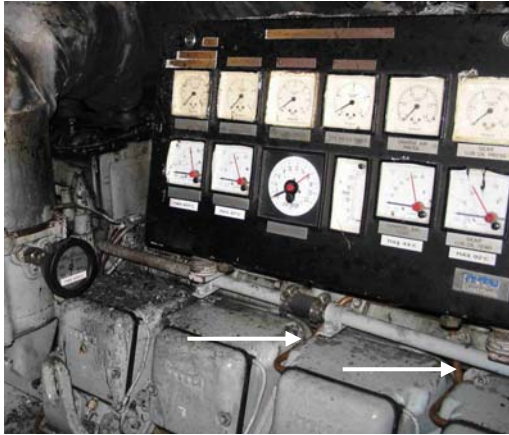
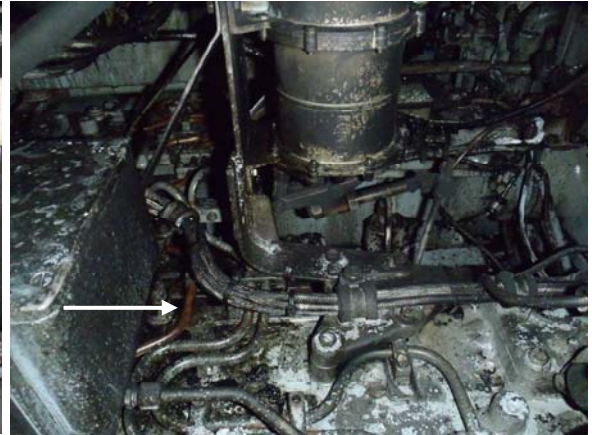
Kuva 15. Kuvissa on nähtävissä myös kuparinvärisiä ja likaantuneita polttoaineen ruiskutusputkia, joista muutamia on näytetty nuolilla.

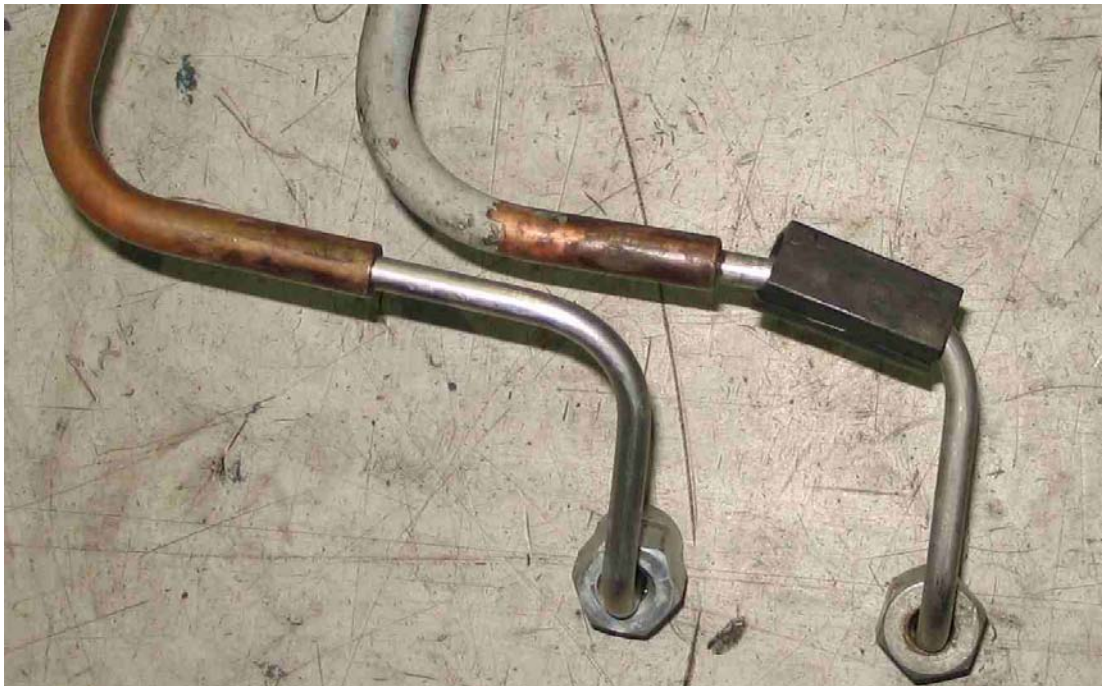
Kuva 16. Pääkoneen sylintereihin johtavat polttoaineen ruiskutusputket. Putkien kaksoisrakenne on näkyvissä. Kuparinen vaippaputki ei ulotu päähän saakka. Kuvan 17a valokuvassa, jossa putket ovat puhdistettuina koneen korjaajan verstaalla, on sormin osoitettu vuotokohta.

Kuparinen vaippaputki ei ulotu sisemmän putken päähän saakka, kuva 16. Mahdollinen vuoto ohjautuu suljettuun suutinkoteloon ja edelleen vuodon ilmaisimeen. Kuparinen vaippaputki oli kuitenkin repeytynyt suutinkotelon ulkopuolelta ja polttoaine pääsi suihkuamaan vapaasti koneen päälle. Putken repeämisen aiheuttama polttoainevuoto on mahdollinen palon syy. Kuvissa 17a on putkiston kulku koneen päällä ja kuvassa 17b putkistokaavio. Vuotokohta on putkessa numero 6 (nuoli) kuvaan 17a sijoitetun vuotokohtaa osoittavan valokuvan perusteella.

**Vaihtoehto 1. Sylinteri no 6 polttoaineen ruiskutusputken repeämä.** Pääkoneen korkeapaineisessa polttoaineputkessa (kuvat 16 ja 17) havaittiin halkeama kun putket koeponnistettiin Marine Diesel Finland Oy:n verstaalla.

Tämä teräs- ja kupariputkien yhdistelmä oli taivutettu mutkille niin että tuennat oli voitu kiinnittää koneen runkoon. Kuparista vaippaputkea ei ollut asennettu ruiskutusputkien liittimiin saakka (kuva 16), jolloin putkien päät ovat yksiseinäisiä. Putket olivat alkupe räisiä ja tehdasvalmisteisia, joita käsiteltiin kun kone purettiin ja huollettiin vuonna 2009 Norjassa. Vaurioituneen putkiston tilalle asennettiin tulipalon jälkeen pääkoneen varaosatoimittajalta hankitut samanlaiset putket.
