## Tutkintaselostus

M2013-04

### **MT Jurmon (FIN) törmäminen Holman reunamerkkiin Oulun edustalla 28.11.2013**

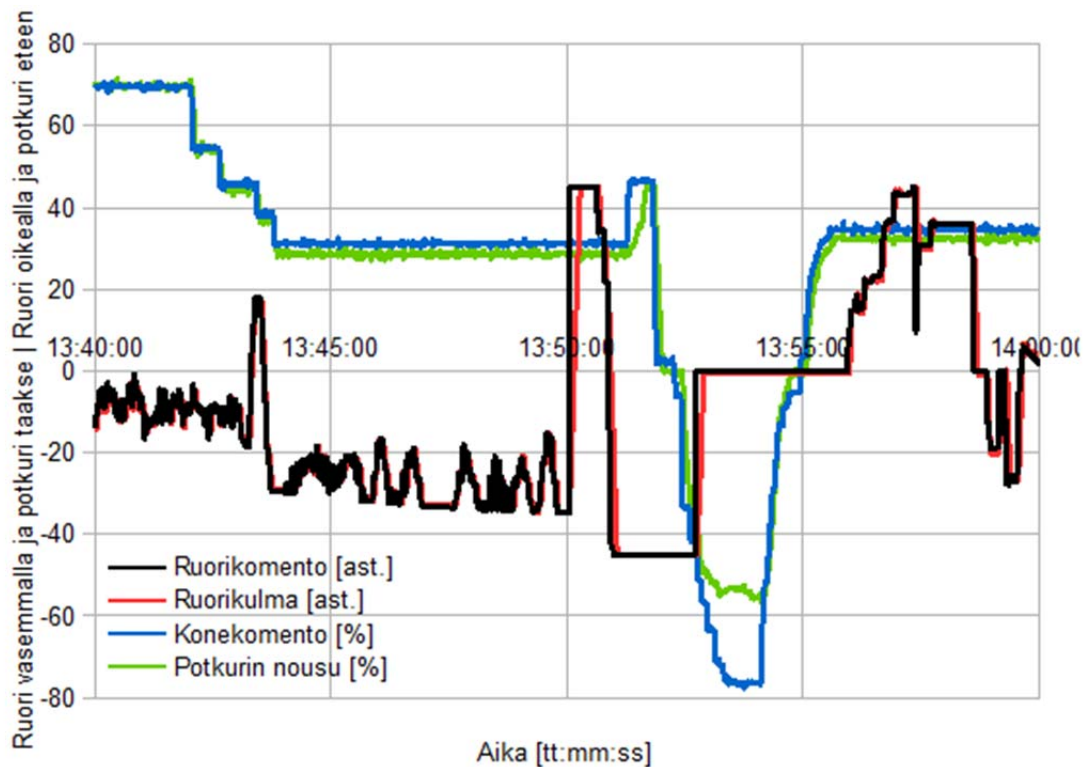
VDR-tallenteen (kuva 6) mukaan JURMO:n peräsin käännettiin kello 13:50:03 yli oikealle. Tallenteen mukaan peräsin oli näin poikkeutettuna runsaan puolen minuutin ajan. Tuona aikana konekäskyvälittimen asetusarvo oli vakio, noin 30 prosenttia maksimiarvostaan. Samaan aikaan aluksen jatkaessa kääntymistään luotsi valmistautui poistumaan komentosillalta ja alkoi pukeutua. Hän jäi kuitenkin paikalle seuraamaan sekä JURMO:n, että luotsikutterin liikkeitä kutterin ohjatessa tankkerin vasemman kyljen viereen. Sekä päällikkö että luotsi havaitsivat Holman reunamerkin etuvasemmalla ja keskustelivat ohjailutoimenpiteistä.

käyttää taakse kello 13:51:50. VDR-tallenteen mukaan konetehopyyntö siirtyi 75 prosentin peruutusteholle asteittain yhden minuutin ja kahdenkymmenen sekunnin aikana. Säätolapapotkurin toteutunut lapakulma seurasi tätä pyyntöarvoa pienellä viiveellä. VDR-tallenteen pääkonetehon pyyntöarvo ei vastaa komentosillalta valittua konekomentoa, vaan on ilmeisesti pääkoneautomaation suojausjärjestelmän ohjaama viivästynyt sisäinen asetusarvo. Se, kuinka paljon VDR-tallenteen tieto on komentosillan konekomentosta jäljessä, ei ole tiedossa. Väistöyritysten aikana potkurin kierrosluku oli koneautomaatiojärjestelmän säätämänä vakio, 114 kierrosta minuutissa.

Kuva 6. VDR-tallenteen aikahistoria.

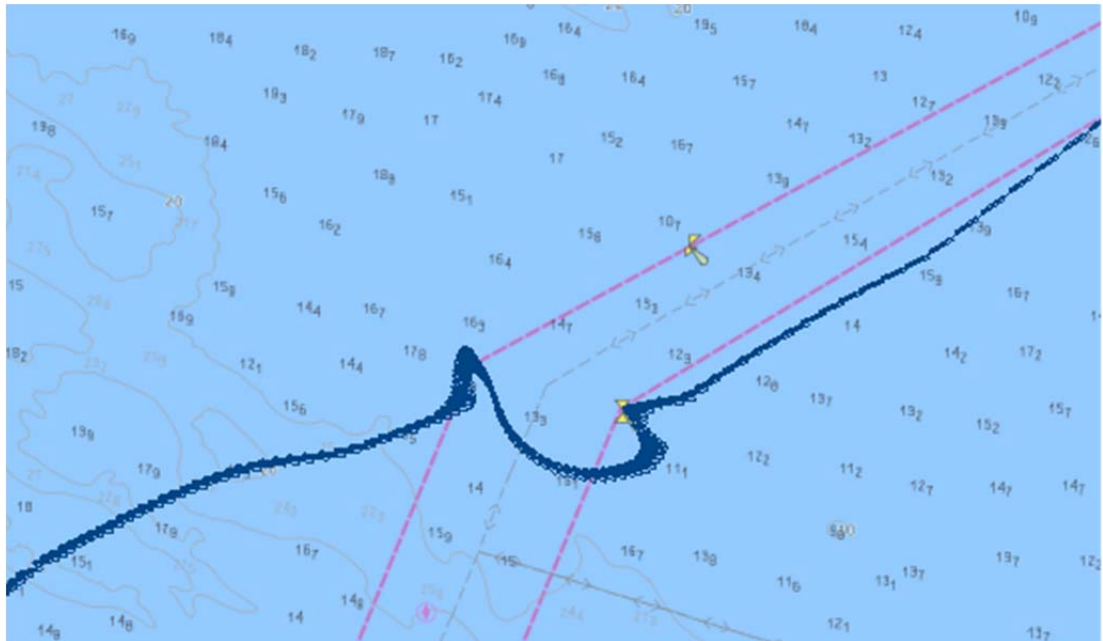
Kuva 7. Aluksen liikerata VDR-tallenteen mukaan. (karttopohja: Maanmittaushallitus)

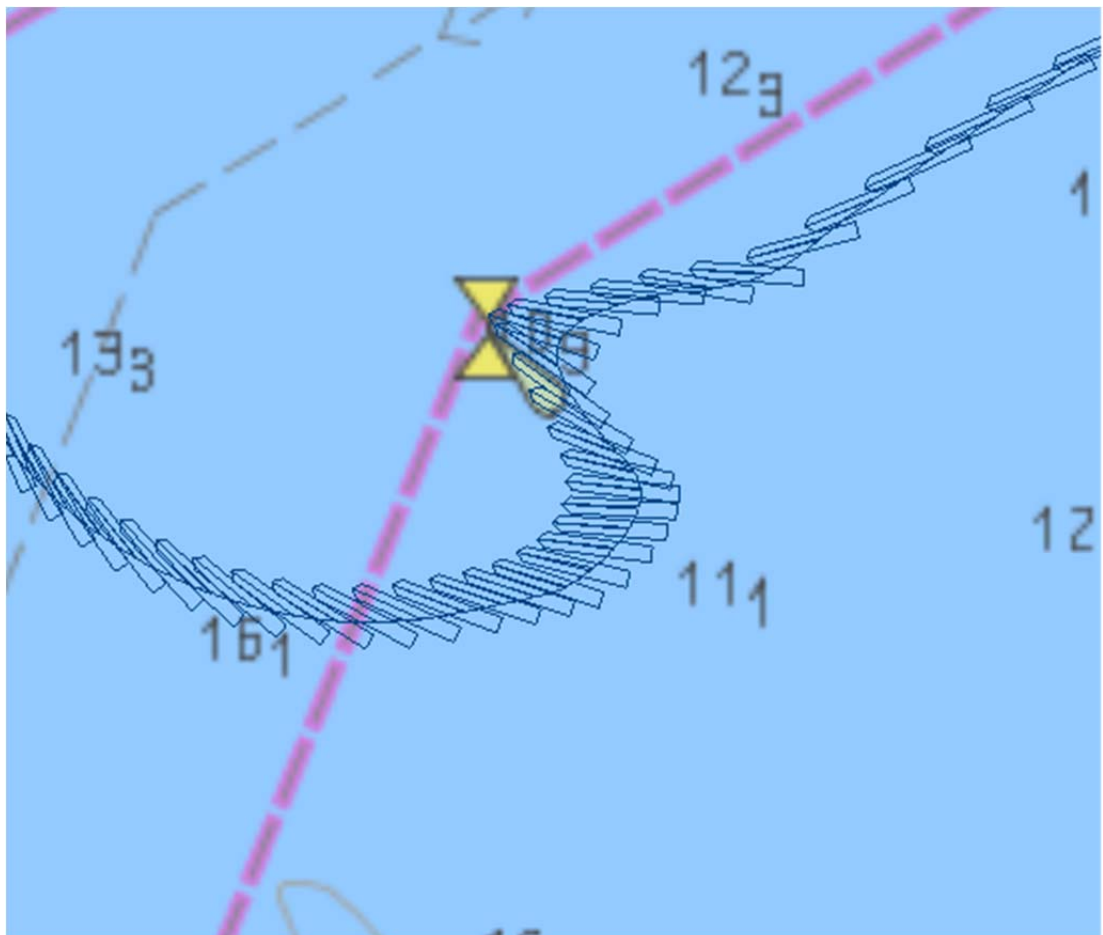
Pääkoneen käydessä taakse alus törmäsi Holman reunamerkkiin kello 13:54. Aluksen pitkittäisliike oli tällöin käytännössä pysähtynyt. Reunamerkki osui aivan keulaan hieman vasemmalle puolelle, ja kun alus painui tuulen mukana etelään, jatkui kosketus muutamien sekuntien ajan.

Kuva 8. Liikerata Holman reunamerkillä. (karttopohja: Maanmittaushallitus)

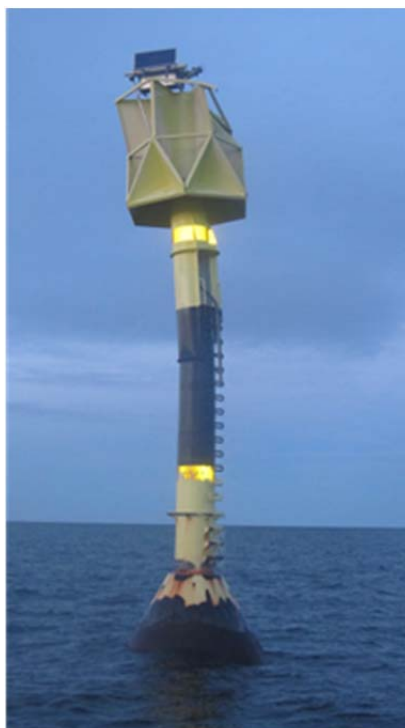
Tapahtuman jälkeen Holman reunamerkin varresta sekä tutkaheijastinosasta löytyi vaurio. Merkin vedenalainen rakenne ei vaurioitunut. Reunamerkki on kiinnitetty meren pohjaan 11 metrin syvyyteen. Turvalaite on suunniteltu kestäväksi liikkuvan jään aiheuttamat rasitukset.

*Kuva 9. Vaurioitunut Holman reunamerkki. (kuva: Liikennevirasto)*

Liikennevirasto tarkasti Holman reunamerkin ja kirjasi vaurioita merkin rungossa ja tutkaheijastinosassa.

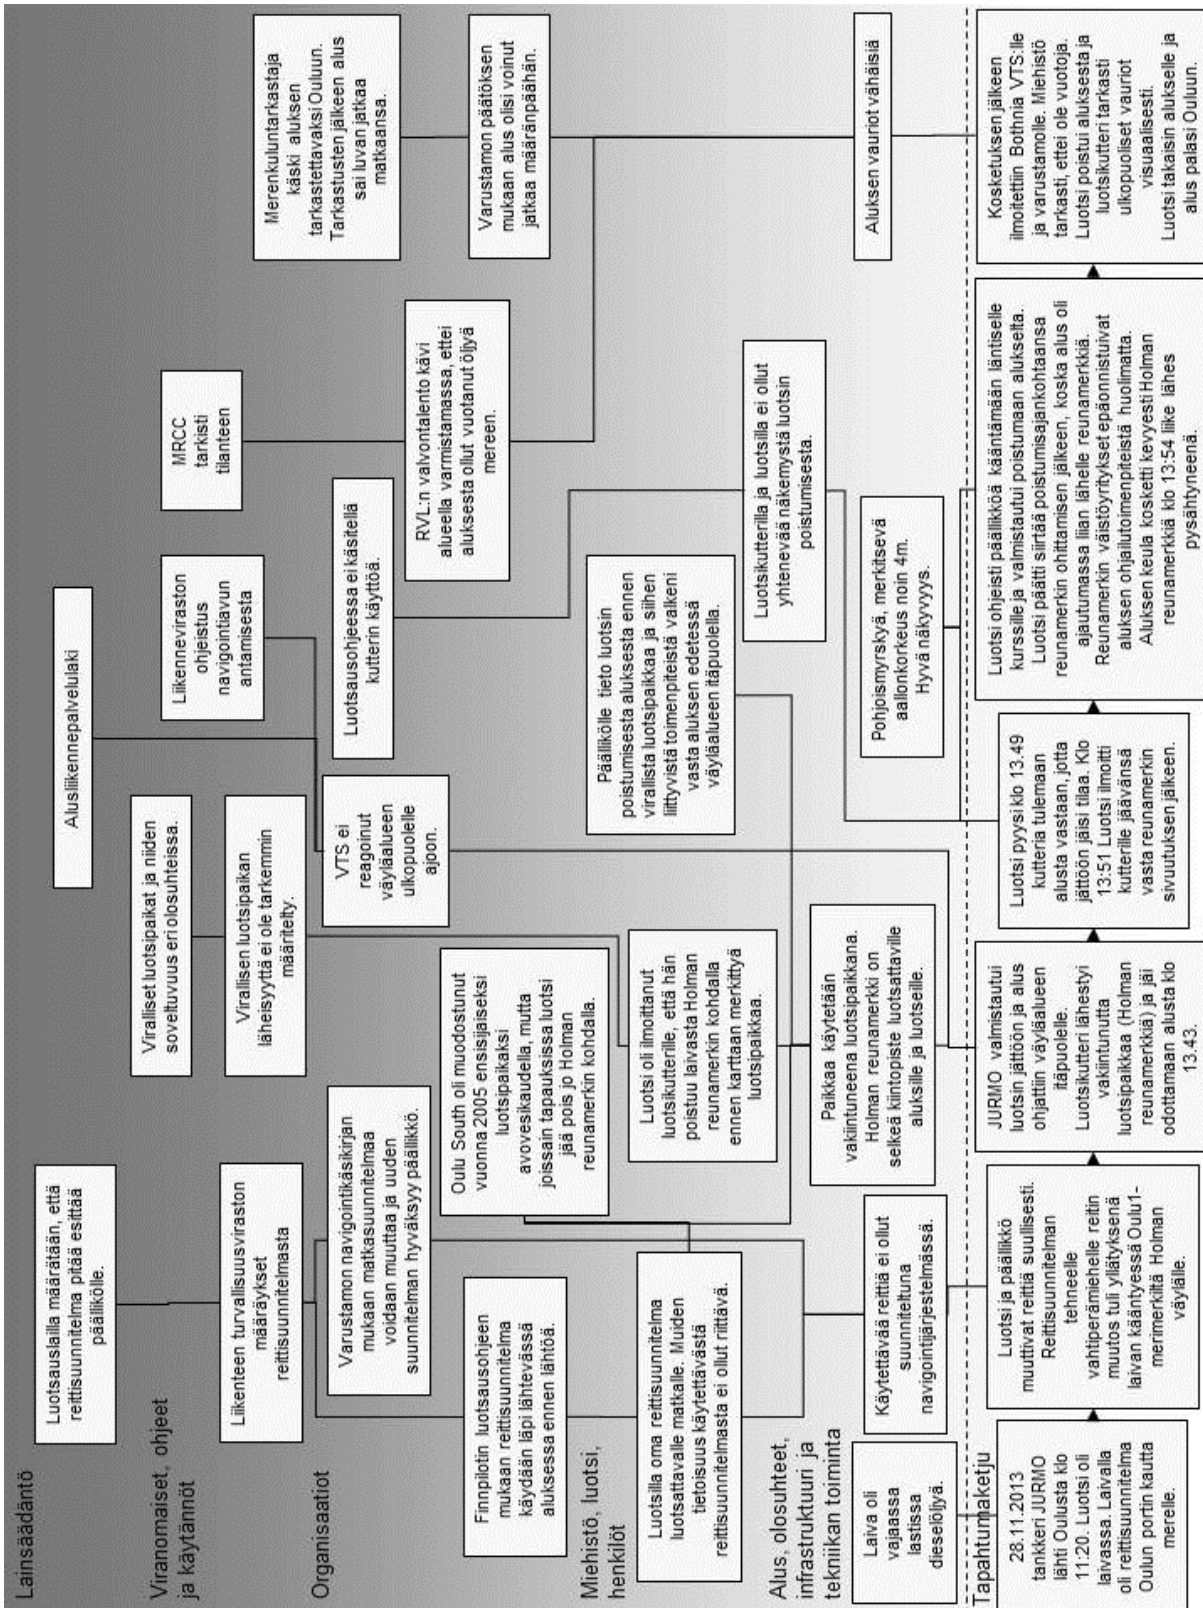
Kuva 10. Onnettomuudesta laadittu Accimap-kaavio.
