## Tutkintaselostus

M2013-05

### **M/V Riona (FIN), karilleajo Kasnäsin edustalla 4.12.2013**

Tutkintaselostus 17/2014  
ISBN 978-951-836-446-0 (pdf)  
ISSN 2341-5991

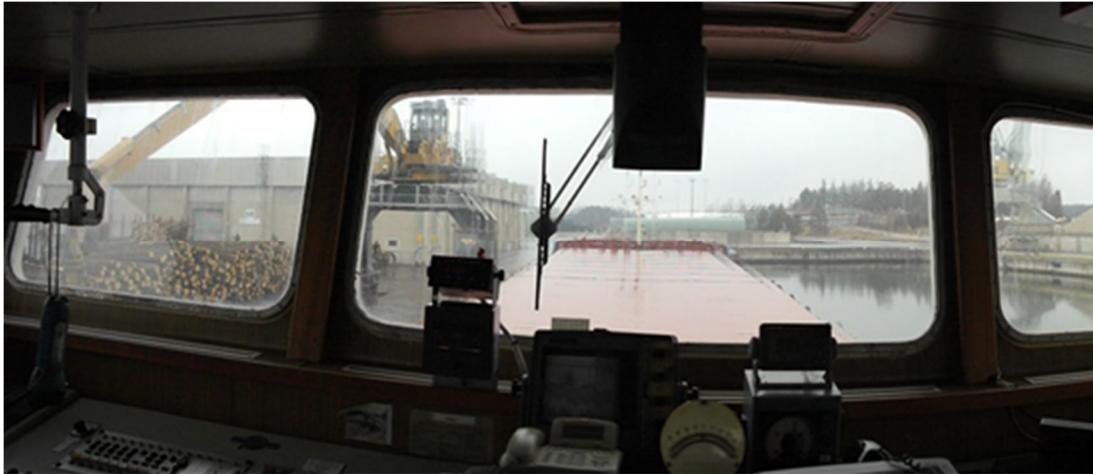
Ohjaamosta on hyvä näkyvyys vain aluksen keulaan ja sivuille. Näkyvyyttä takasektoriin rajoittavat takaseinän ikkunoiden väliset rakenteet sekä ikkuna-aukkojen eteen varastoidut aluskirjallisuus ja muut tarvikkeet.

Kuva 4. Näkymä ohjauspaikalta keulaan (panoroitu kuva). (Kuva: OTKES)

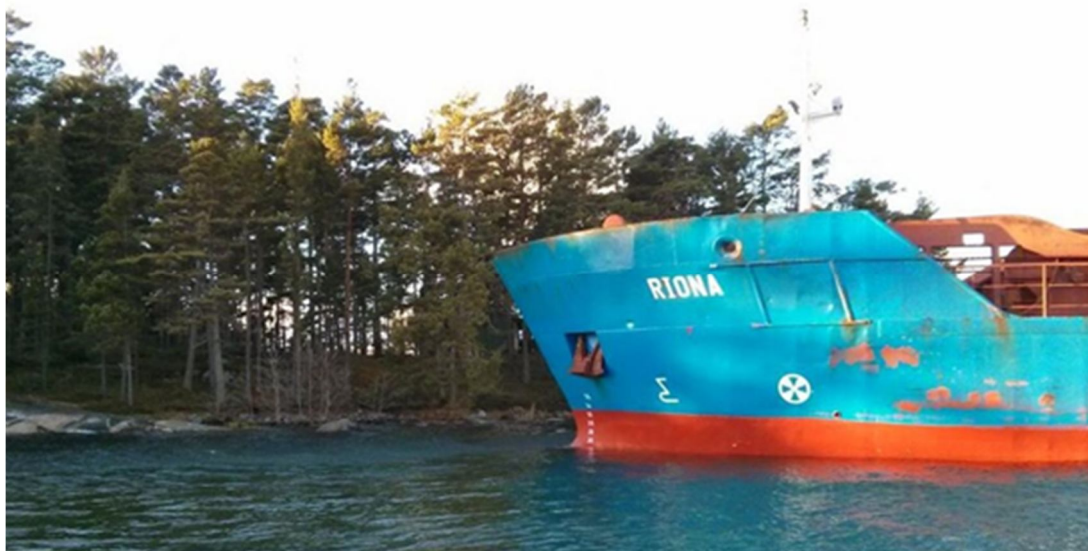
Kuva 7. Alus karilla Kalholmin koillisrannalla. (Kuva: YLE Kotimaa, Esa Töykkälä)

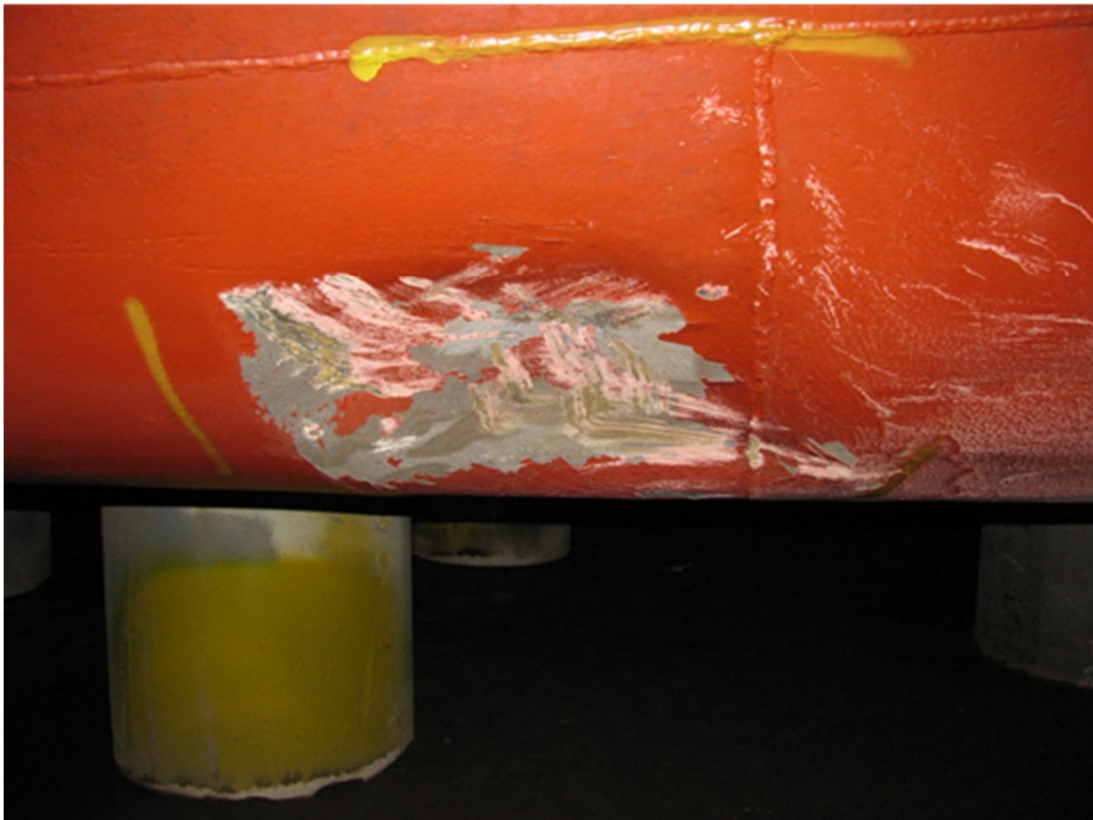
Karilleajossa alus sai repeämän keulan painolastitankkiin vasemmalle puolelle ja painauma muualle pohjaan, kölin molemmin puolin.

Kuva 8. Kuva telakoinnissa. Painauma pohjassa aluksen keulassa oikealla puolella. (Kuva: OTKES)

Aluksen vauriot korjattiin telakalla tekemällä kaariin korjauslevyt ja uusimalla keulan vasemmalle puolelle kuusi metriä kylkilevyä. Aluksen oikealla puolella korjattiin kaksi pienempää alle metrin pituista vauriota. Työn laajuus ja käytettävät korjausmateriaalit hyväksyttiin ennakkoon Trafín edustajalla.

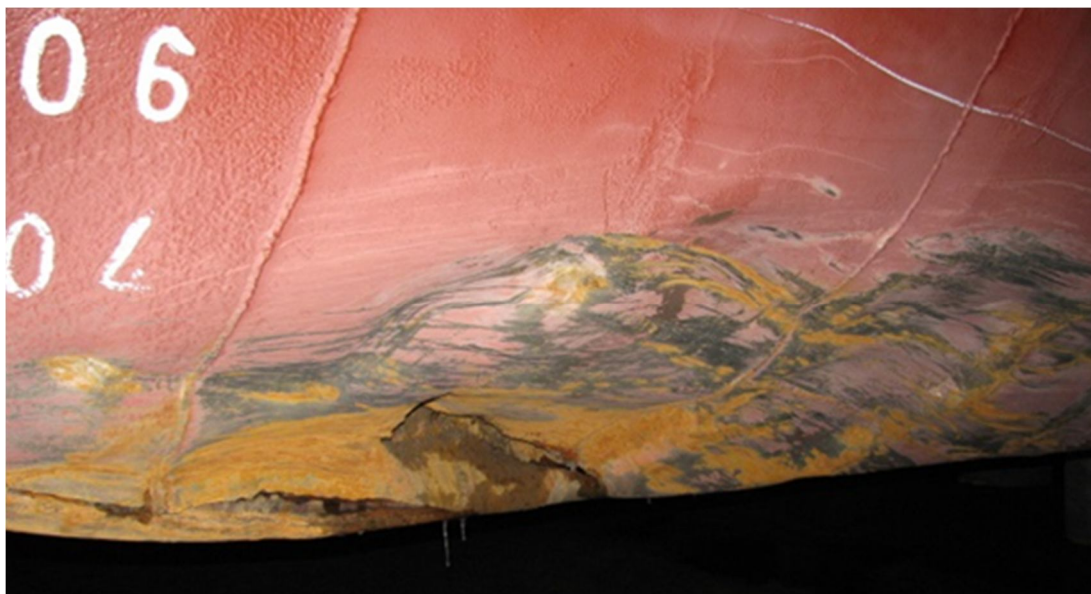
Kuva 9. Kuva telakoinnissa. Repeämä aluksen pohjassa keulan vasemmalla puolella. (Kuva: OTKES)

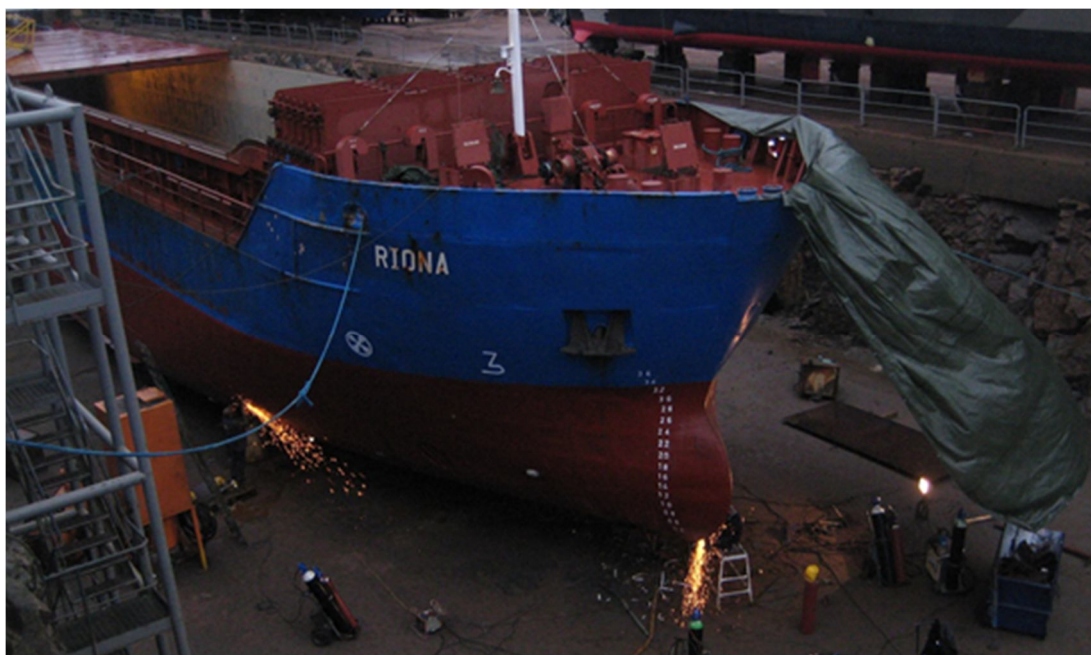
Kuva 10. Kuva telakoinnissa. Vauriokohdat leikattavina. (Kuva: OTKES)

Korjaustöiden jälkeen korjatut rakenteet ja hitsausseamat NDT-tarkastettiin<sup>7</sup>. Tarkastusten hyväksymisen jälkeen ulkopinnat maalattiin pohja- ja pintavärillä. Ennen vesillelas-

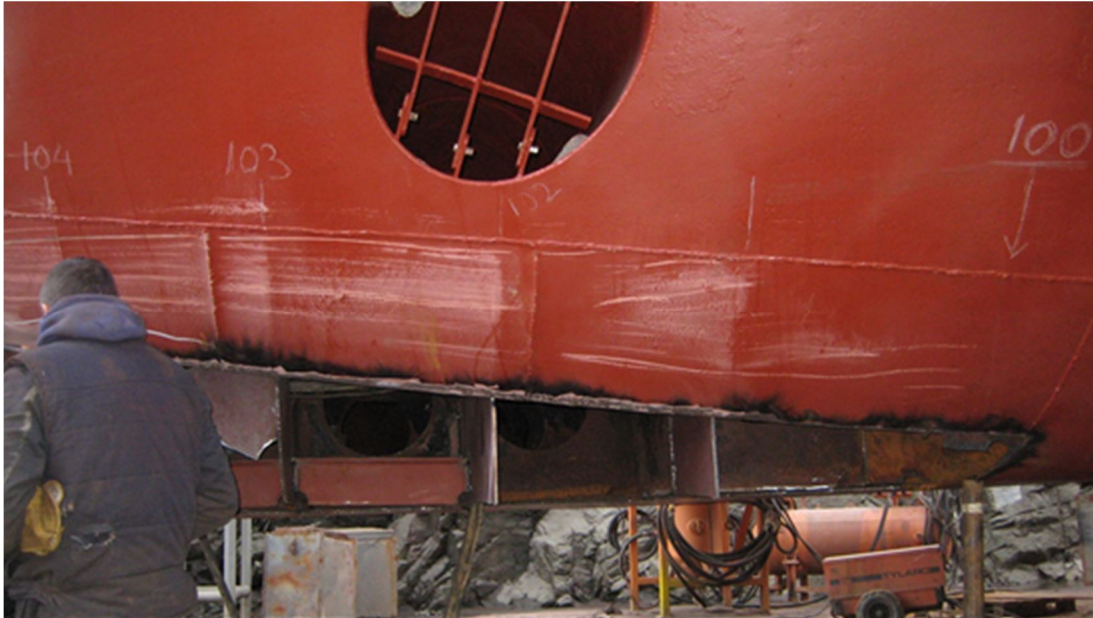
Kuva 11. Kuva telakoinnissa. Vasemman puolen repeämä avattuna, kaaret vahvistettu. (Kuva: OTKES)

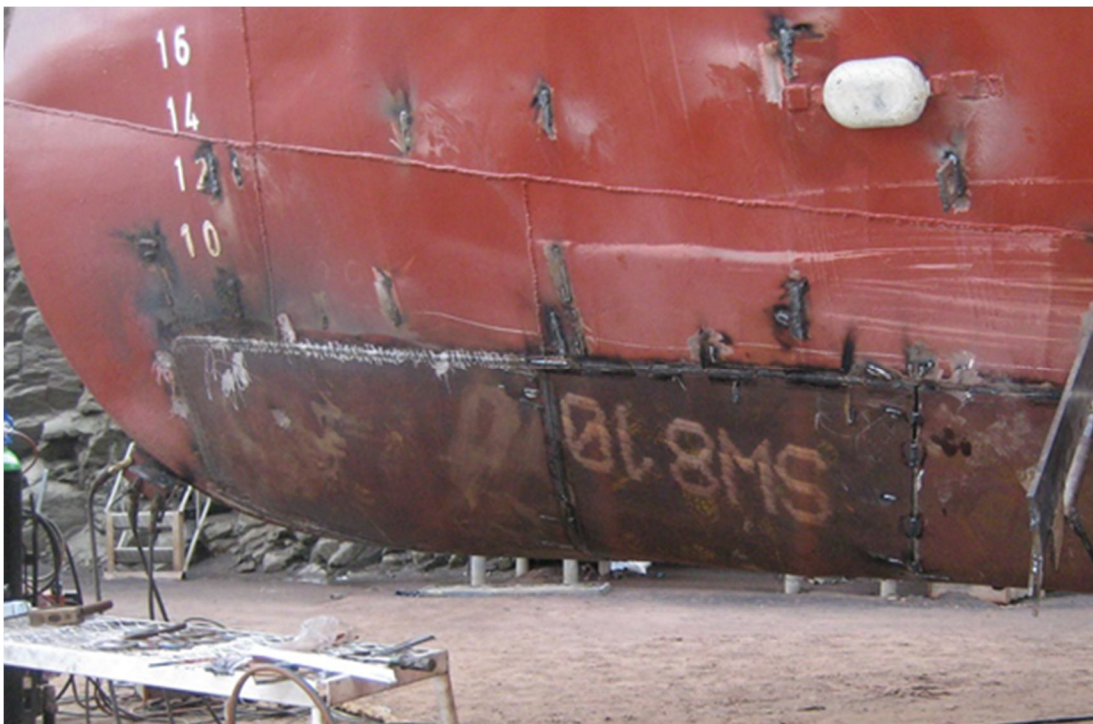
Kuva 12. Vasemman puolen repeämän kylkilevyjä uusittavana. (Kuva: OTKES)
