## Tutkintaselostus

M2013-02

**MS NORDEP (FIN), karilleajo Nauvon eteläisellä reitillä,  
Lökholm 26.5.2013**

Tutkintaselostus 12/2014  
ISBN 978-951-836-440-8 (PDF)  
ISSN 2341-5991

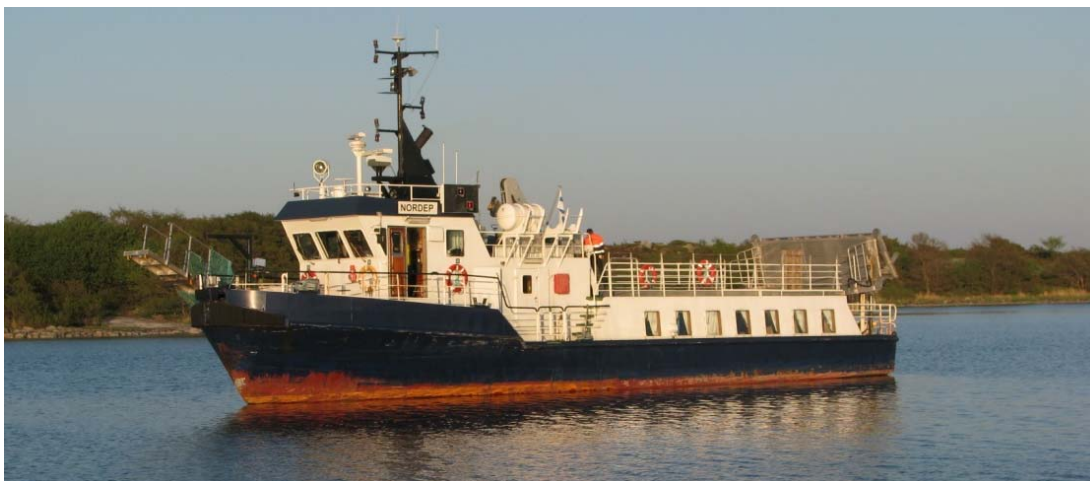
Kuva 1. MS NORDEP karilla 27.5.2013. (Kuva: Otkes)

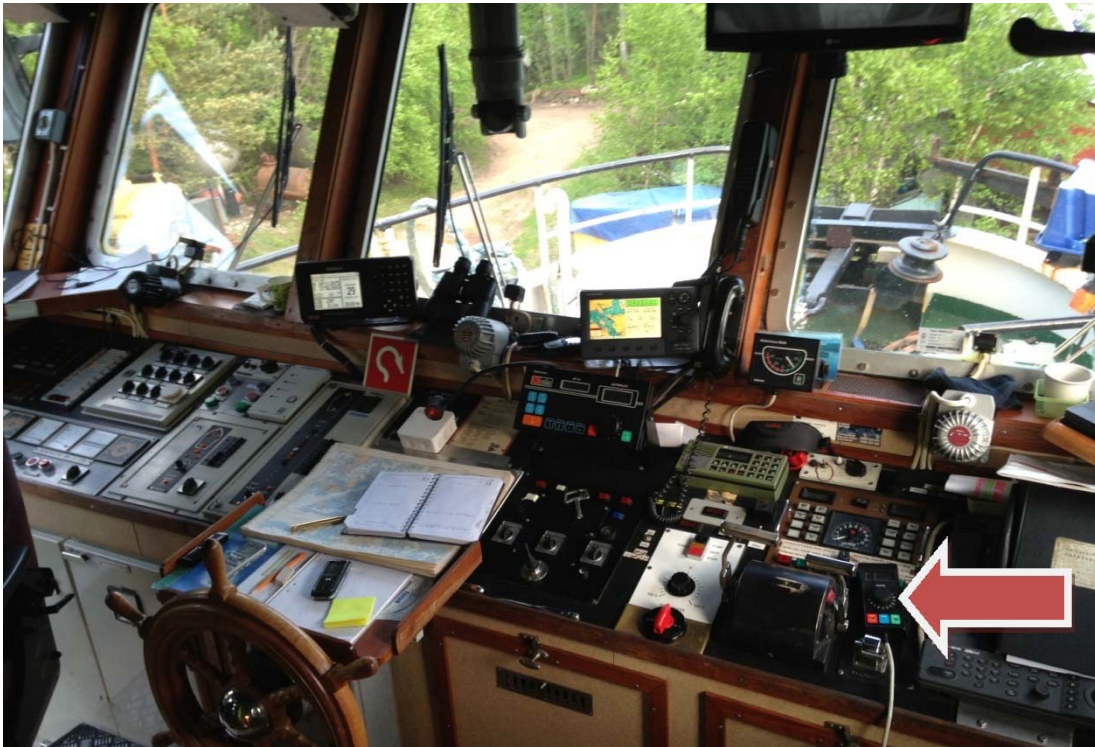
Kuva 2. Ohjauskonsoli, nuolella merkitty automaattiohjauksen kaukosäädin. (Kuva: Ot-kes)

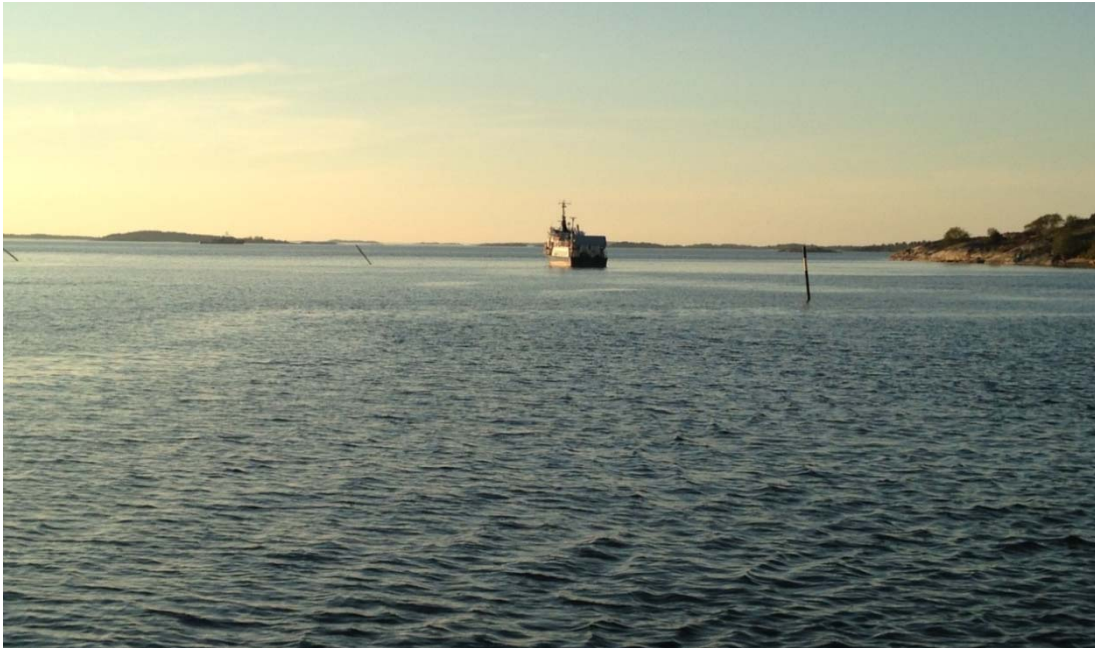
Kuva 4. Alus karilla. (Kuva: Otkes)

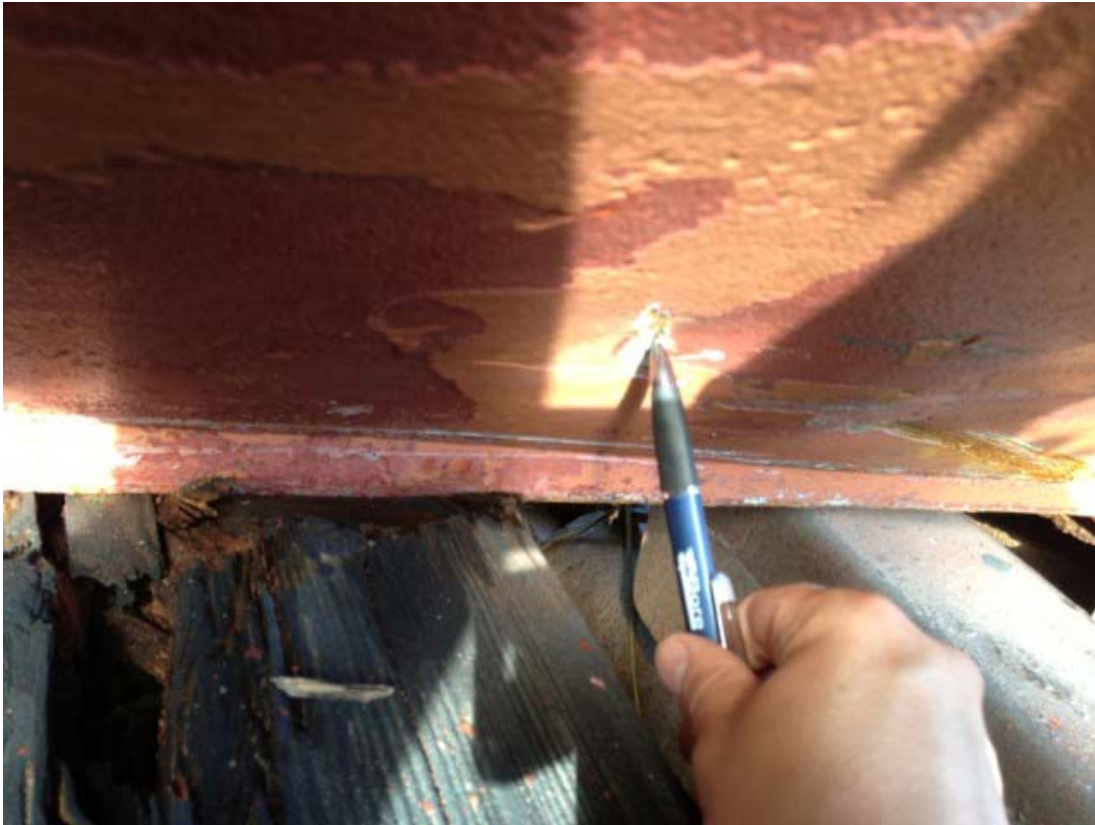
Aluksen runkoon syntyi karilleajon yhteydessä painaumia. Lisäksi aluksen potkuri vaurioitui. Vauriot ovat nähtävissä seuraavissa kuvissa.

Kuva 6. Aluksen oikealla puolella oli terävä painauma, joka oli aiheutunut karilleajosta. (Kuva: Otkes)

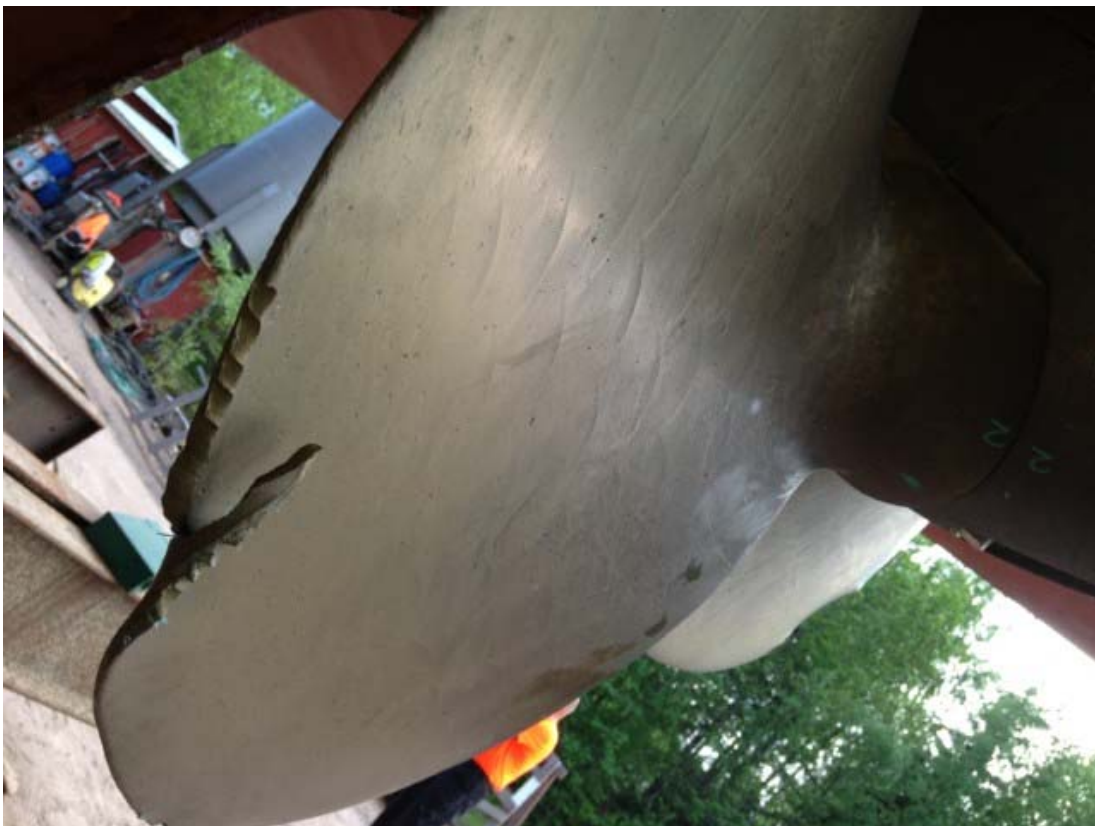
Kuva 7. Halkeama lavassa 2 oli noin 30 mm. (Kuva: Otkes)

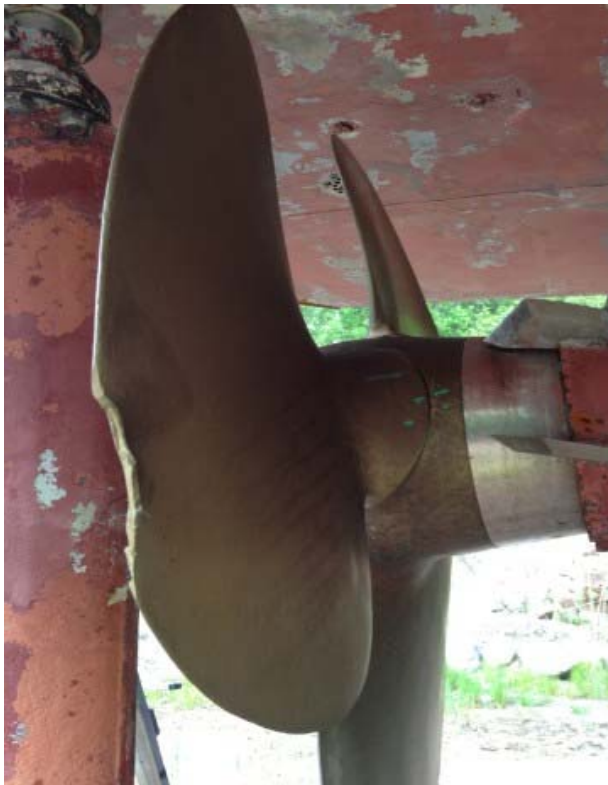
*Kuva 8. Lavasta 1 on irronnut suurempi palanen sen osuessaan karikkoon. (Kuva: Otkes)*

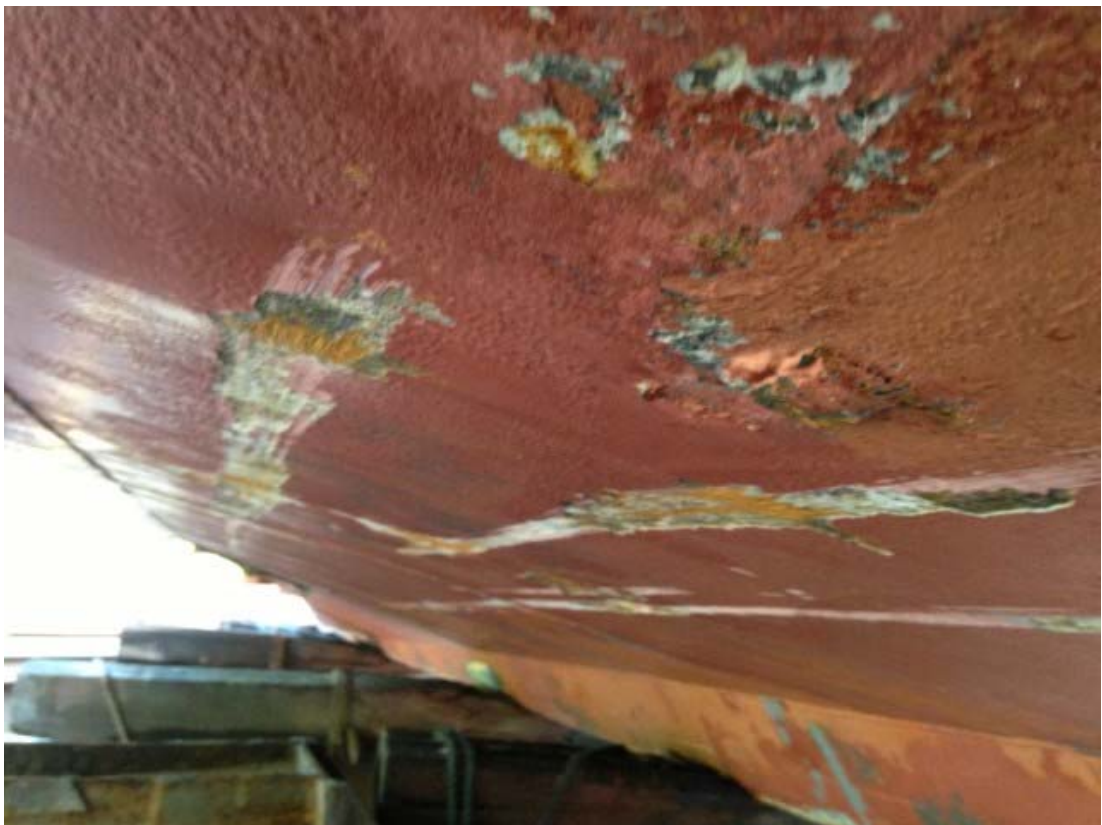
*Kuva 9. Aluksen vasemmalla puolella olevat pohjan naarmut kuvastavat hyvin vauhtia, kun alus on pysähtynyt karille. (Kuva: Otkes)*

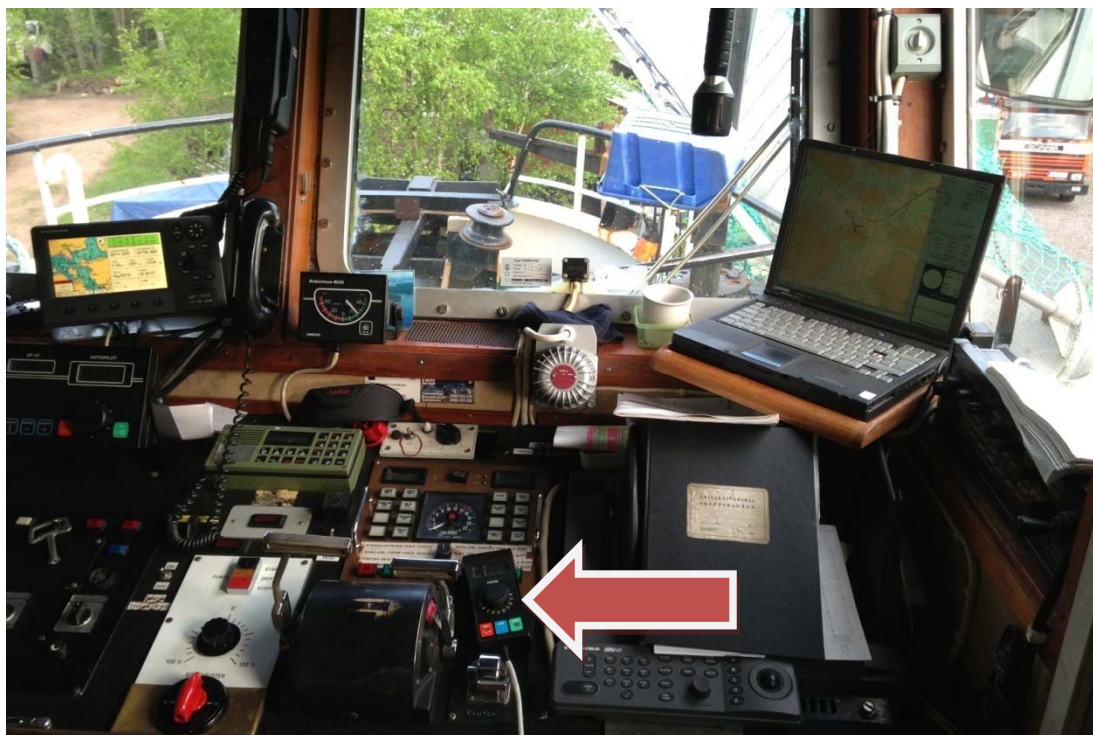
Kuva 11. Ohjauspulpetin oikea puoli. Nuolella merkitty automaattiohjauksen kaukosäädin. (Kuva: Otkes)

NORDEP:n automaattiohjaus ei toiminut laitevalmistajan suunnitteleamalla tavalla johtuen virheellisesti asennetusta ruorikulma-anturista. Automaattiohjauksen virheellinen toiminta oli miehistön tiedossa.

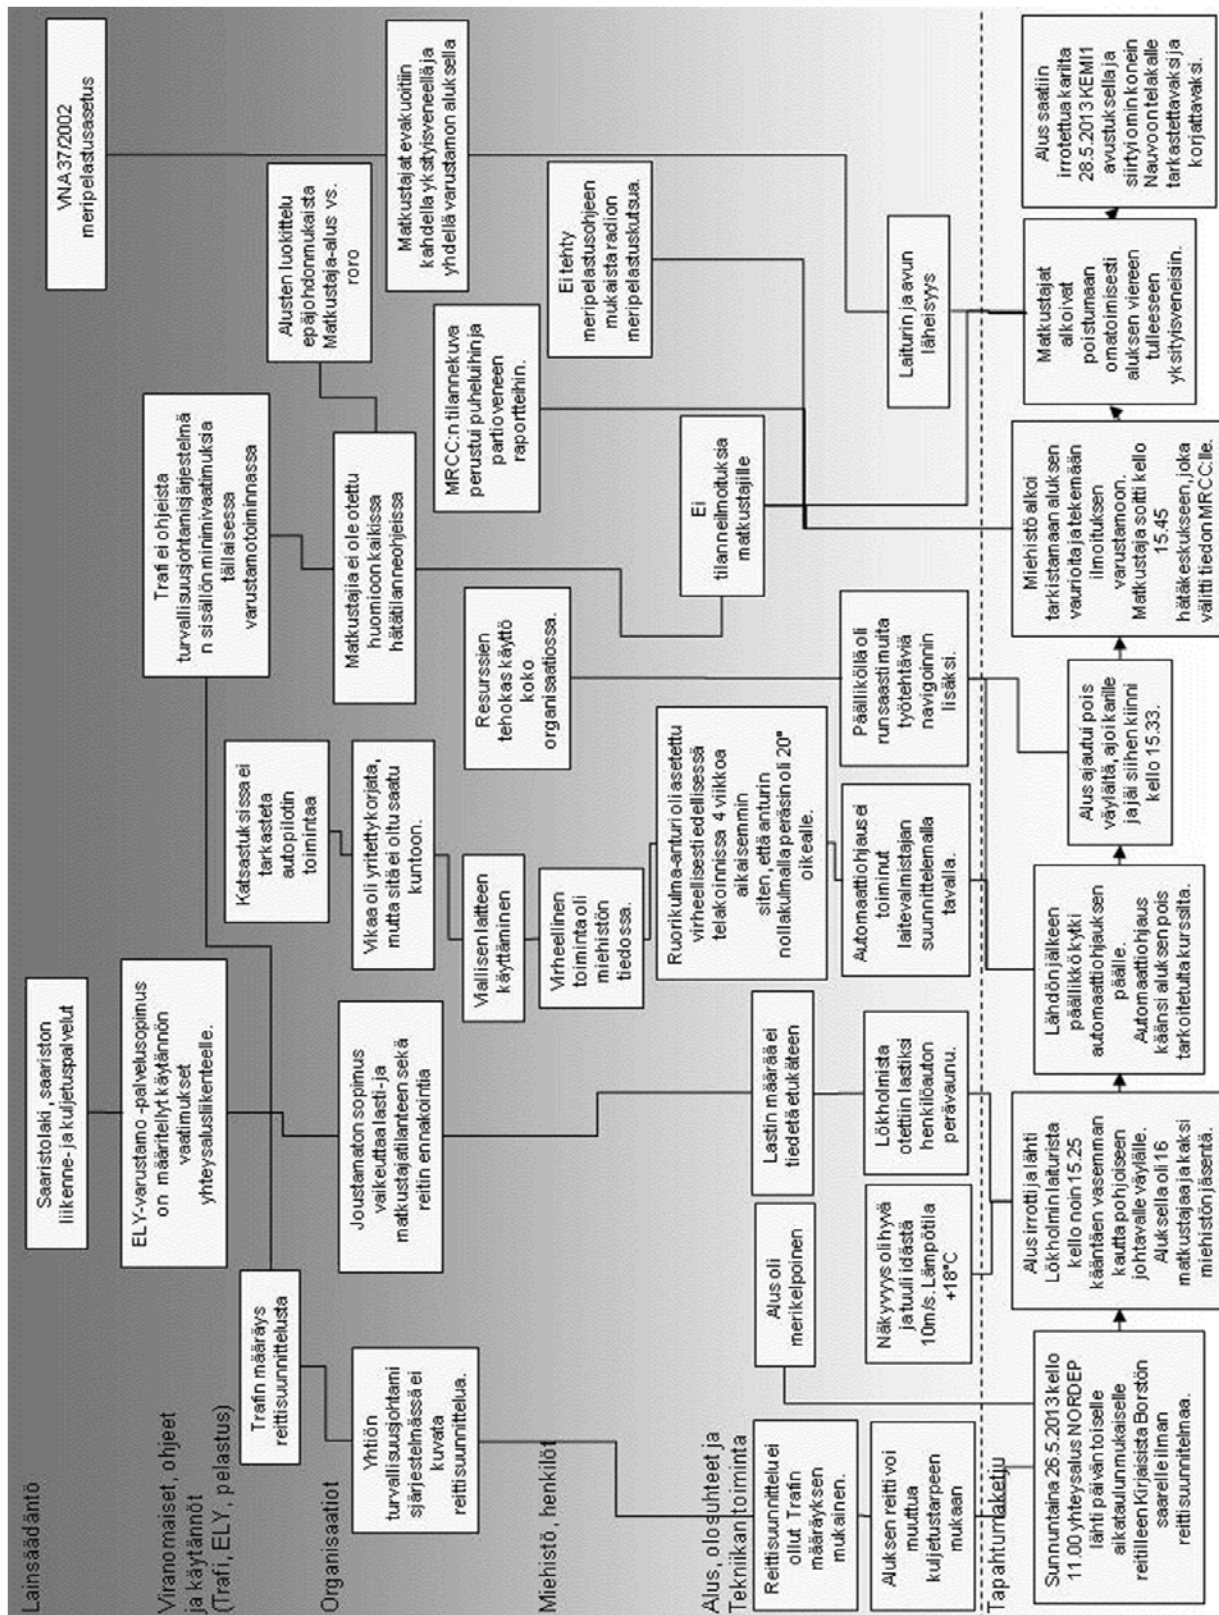
Kuva 12. Onnettomuudesta laadittu Accimap-kaavio
