Tutkintaselostus

M2014-01

**M/V SYLT (AG), pohjakosketus Rauman edustalla
11.10.2014**

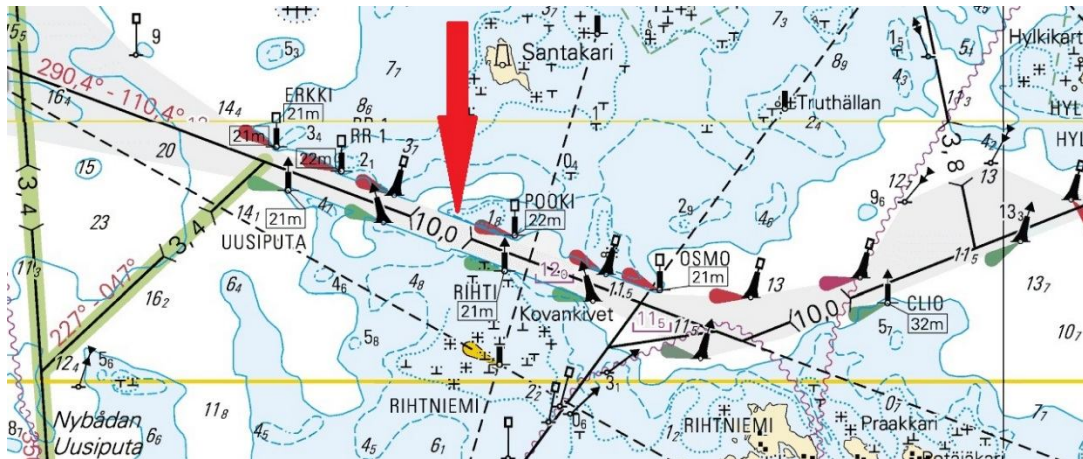
Kuva 7. Rihniemen väylän louhittu osuus, pohjakosketuspaikka on merkitty punaisella nuolella. Kuvassa oikealla näkyvän Rihniemen ja sataman välisen väyläosuuden suunta on ulospäin ajettaessa 248 astetta. (Kuva: Nautics Sailmate)

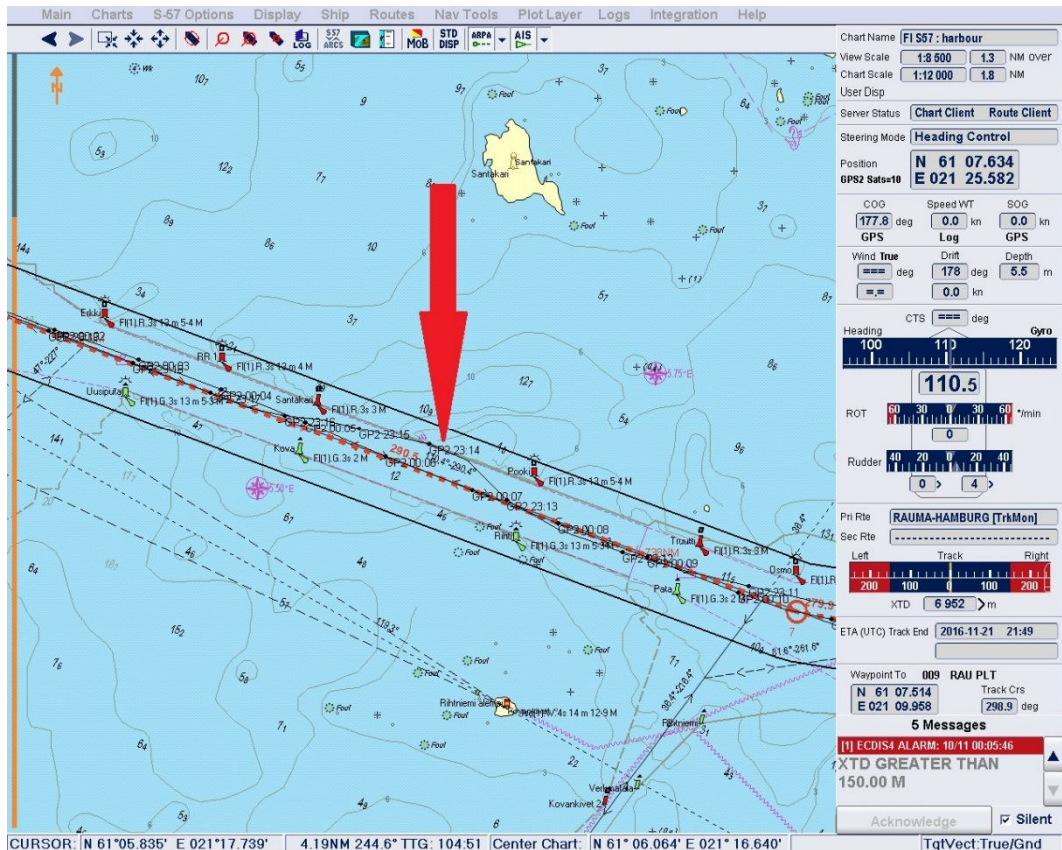
Kuva 8. SYLT:n ECDIS-laitteen tallenne. Kuvassa näkyy aluksen liikerata ja pohjakosketuspaikka (punainen nuoli). (Kuva: M/V SYLT)

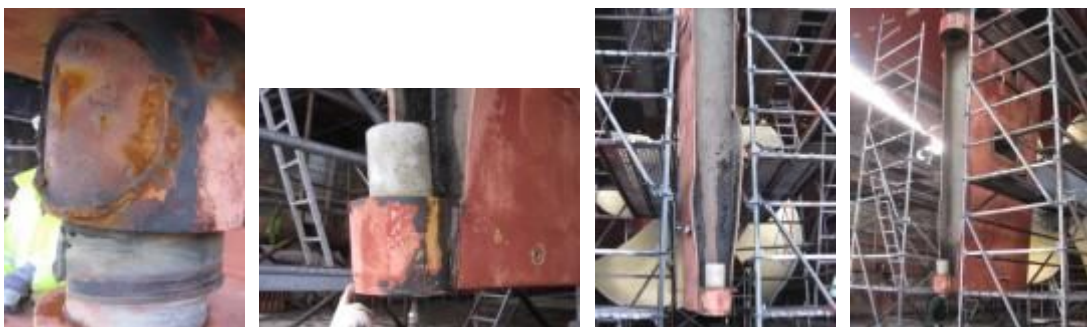
Peräsimen läppä puuttui kokonaan. Sukelluksessa havaittiin, että läpän irtoamisesta aiheutuneiden repeämien metallipinnat olivat kiiltäviä. Sukeltajien arvion mukaan vauriot olivat korkeintaan muutaman päivän ikäisiä.

Kuvat 9, 10, 11 ja 12. Peräsinvaurioita kuvattuna korjaustelakalla. (Kuvat: DNV GL)

Peräsimen läpän yläosan kääntövarsi oli repeytynyt laakeristaan irti (kuva 9) ja alapään laakeritappi vääntynyt taaksepäin (kuva 10). Läpän akselia suojaavat peräsinlavan kylki-levyt olivat alaosiltaan vääntyneet ulospäin (kuvat 11 ja 12).

Aluksen korjaustelakoinnissa saatiin selvä kuva peräsimeen syntyneistä vaurioista. Niiden perusteella voidaan päätellä, että läppä on ensiksi irronnut yläosastaan, sillä läpän alareunan saranatappi oli vääntynyt taaksepäin (kuva 9). Läpän yläosan kääntövarsi, mekanismi, joka pakottaa läpän kääntymään peräsinen kääntyessä, oli repeytynyt hitssaumastaan (kuva 8). Kääntövarren kiinnitys laakerikehään oli suunniteltu ilman vahvistusta laakerikehän ympäri. Läpän saranointi oli toteutettu vain ala- ja yläpäiden saranatappien välille ilman saranaa läpän keskivaiheilla. Yläsaranoinnin pettäminen on johtanut läpän irtoamiseen.

Läpän etureuna on suunniteltu upotetuksi peräsinlavan takareunassa olevaan kouruun. Myös peräsinlavan takareunan kourujen sivut olivat vääntyneet. Tästä voidaan päätellä, että läppä on ennen irtoamistaan kääntynyt puolelta toiselle vaurioittaen peräsinlavan takareunaa. Tämä on voinut kuitenkin tapahtua vasta, kun läpän yläosan laakerointi ja kääntövarsi ovat pettäneet, sillä muuten läpän yläosa ei olisi voinut kääntyä sivulle. Vaurio on lopettanut geometrisen peräsinkulman avulla tapahtuvan läpän ohjauksen. Peräsinlavan takaosan vaurioituminen on syntynyt veden virtauksen aiheuttamasta läpän kääntäilystä (kuvat 11 ja 12).

Läpän kääntövarren vaurioituminen on voinut tapahtua myös huomattavan paljon ennen yläsaranan vauriota. Peräsimen vaurioituminen voidaan jakaa kolmeen vaiheeseen: kääntövarren vaurioitumiseen, yläsaranan irtoamisen jälkeiseen läpän kääntymiseen veden virtauksen mukana ja lopulta alasaranaasta irtoamiseen eli läpän putoamiseen. Koska alasaranan juuressa ei ollut näkyvässä osittain irronneen läpän alareunan aiheuttamaa hankautumaa, on läpän irtoaminen tapahtunut melko nopeasti yläsaranan pettämisen jälkeen. Toinen vaihtoehto on, että yläsaranan irtoamisen jälkeen yläosastaan taaksepäin kallistunut läppä on veden virtauksen ansiosta noussut alalaakerin tapissa osittain ylöspäin. Näin läpän alareunan ja alalaakeritapin juuren väliin on jäänyt rako.

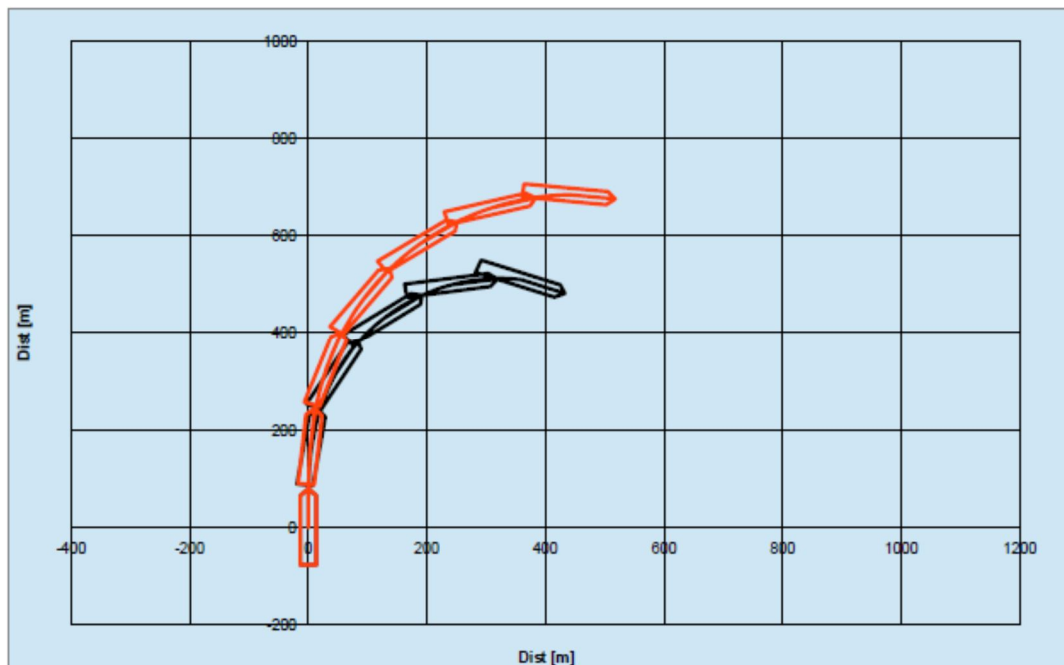
Kuva 13. Simuloitu 90 asteen kääntymisen 35 asteen peräsinkulmalla. Peräsinvaurion vaikutus on kuvattu punaisella liikeradalla. (Kuva: Simulco Oy)

Kuvissa 13 ja 14 näkyy aluksen simuloitu liikerata ehjällä läppäperäsimmellä (musta) sekä vaurioituneella peräsimmellä ilman läppää (punainen). Esimerkiksi käännöskokeessa ero on selvä, mutta kokeen ensimmäisen minuutin aikana (laivasymboli on piirretty 30 sekunnin välein) eroa ei ole vielä ehtinyt syntyä. Samoin mutkailukokeen alkuvaiheessa erot ovat pieniä, vaikka kokeen edetessä vaurioituneen aluksen ohjailuun käyttämä väylätila on huomattavasti suurempi. Simulointituloksista voidaan päätellä, että normaalissa väyläajossa peräsimen läpän vaurion vaikutus ohjailuun voi jäädä huomaamatta varsinkin, jos sääolosuhteet, tuuli ja merivirta vaikuttavat aluksen käyttäytymiseen.

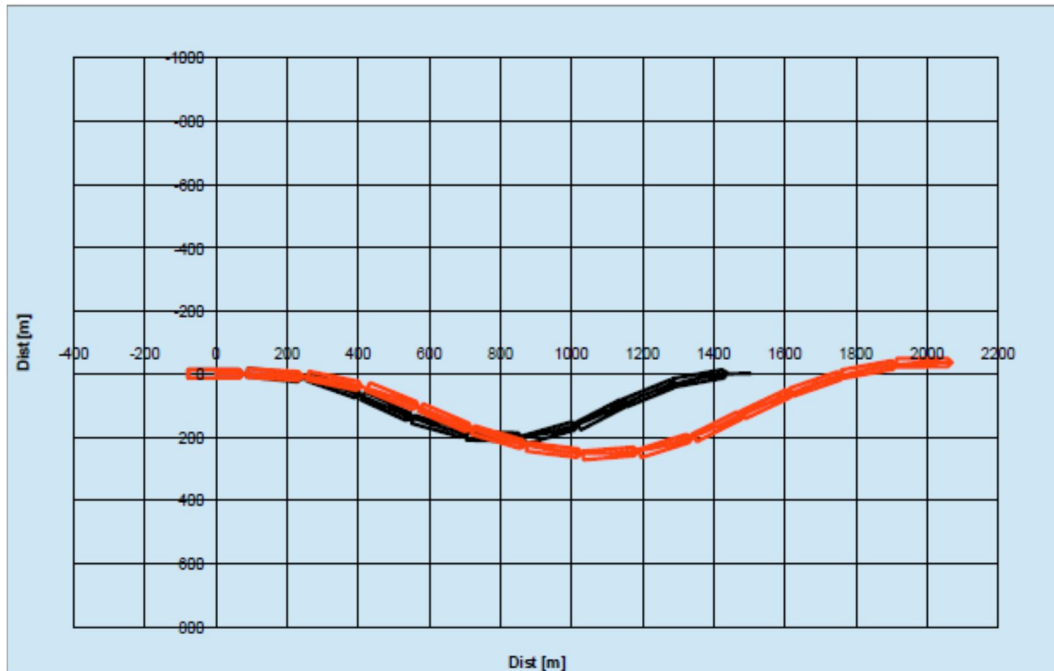
Kuva 14. Simuloitu mutkailukoe 20 asteen peräsinkulmalla. Peräsinvaurion vaikutus on kuvattu punaisella liikeradalla. (Kuva: Simulco Oy)
