## M/V Lady Hester (NL), pohjakosketus ja karilleajo Kotkan Ruotsinsalmessa 5.12.2014

Alustava tutkinta 1/2015

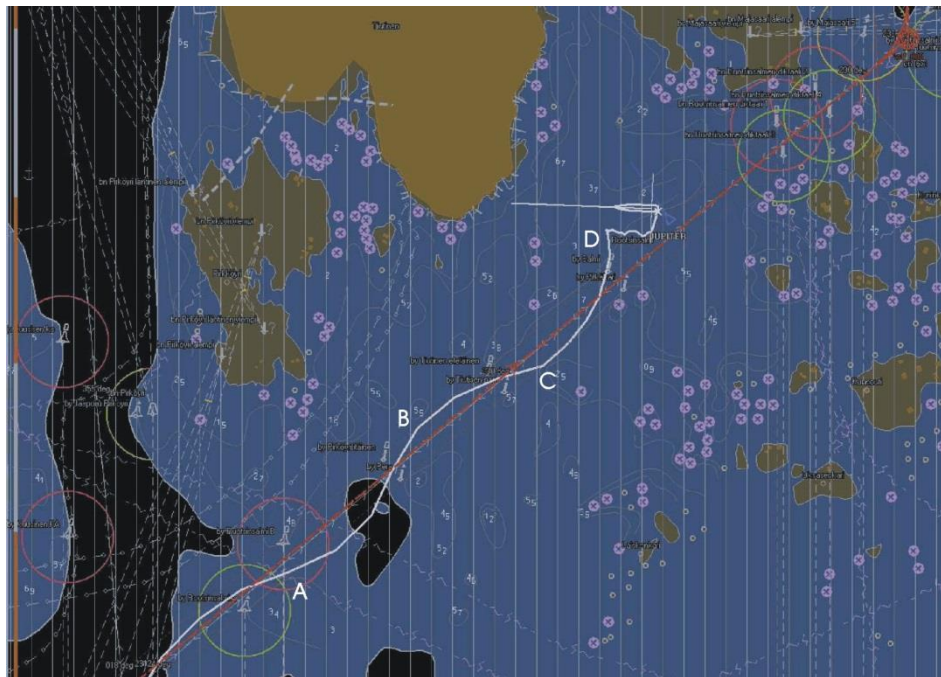
Kuva 2. Kuvankaappaus *M/V Lady Hesterin* reitistä aluksen *Ecdikseltä*.  
*Tapahtuman vaiheet merkitty kuvaan kirjaimilla.*

Päälliköllä oli vaikeuksia hahmottaa luotsin ohjauskomento kahden ensimmäisen poijun väliin ajamisesta, jolloin alus ajautui ensimmäisen vihreän poijun ohitettuaan väylän eteläpuolelle (kuva 2: A). Hahmottamisvaikeuden vuoksi päällikkö pyysi luotsia antamaan ohjailukomennot kompassisuuntina. Alus pääsi annetulla suunnalla ohi seuraavan punaisen poijun ja väylän ensimmäisen viittaparin väliin. Korjausliike oli kuitenkin ollut sen verran suuri väylän linjaukseen ja leveyteen nähden, että alus ajautui ensimmäisen viittaparin jälkeen väylän pohjoispuolelle (kuva 2: B).

Näkyvyys ensimmäisen viittaparin kohdalla oli niin heikko, että valaisematon vihreä viitta tuli näkyviin sitä ohitettaessa vasta aluksen keskilaivan kohdalla. Kauempana olevat poijut ja viitat näkyivät tutkalla, mutta lähimmät katosivat lähikatveeseen ja aaltovälkkeeseen, joten navigointi perustui lähinnä aluksen Ecdis-näyttöön ja luotsin omaan kannettavaan elektroniseen karttalaitteeseen. Alus pääsi vielä läpi väylän seuraavasta poiju-viitta -parista, minkä jälkeen se sai pohjakosketuksen väylän eteläpuolella kello 06.40 (kuva 2: C). Aluksen nopeus pohjakosketuksen tapahtuessa oli noin seitsemän solmu.

vahingoittumisesta. Taajuusmuutoksien seurauksena akseligeneraattoriin kytketty keulapotkuri kytkeytyi pois päältä eikä sitä voitu käyttää aluksen ohjailun tukena. Aluksen kurssin vakauttaminen väylän suuntaiseksi ei onnistunut, ja alus päätyi ulos väylältä sen pohjoispuolelle seuraavan viittaparin kohdalla (kuva 2: D). Päällikkö ja luotsi eivät nähneet punaista viittaa, jonka vierestä alus kulki väylän pohjoispuolelle. Molemmat kuitenkin olettivat, että alus ei osunut viittaan.

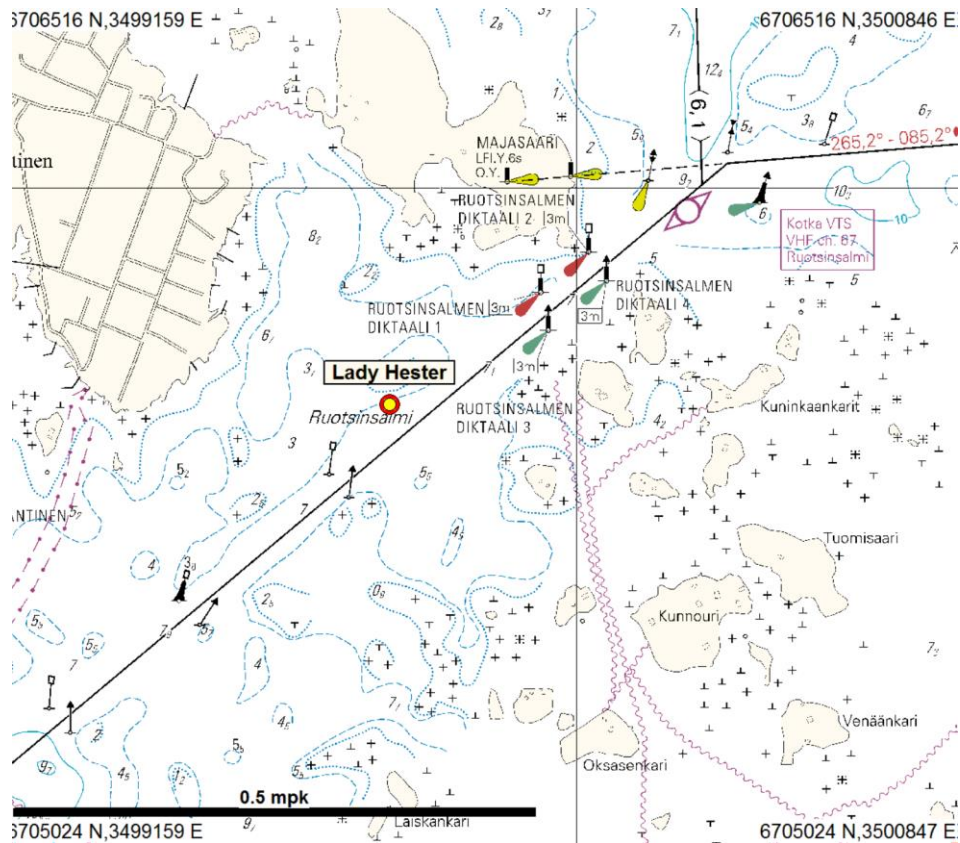
Kuva 3. Ruotsinsalmen 6,1 m väylä (Rajavartiolaitos)

Ruotsinsalmen väylä on kauppamerenkulun 2-luokan väylä, jossa vain osa turvalaitteista on valaistu. Väylän kapeimpien osuuskien leveys on noin 50 metriä ja viittaparien etäisyys toisistaan muutamia satoja metrejä. Luotsin näkemyksen mukaan turvallinen navigointi väylällä edellyttää vähintään mailin näkyvyyttä, optista havainnointia sekä tarkkaa ruorinpitoa pienillä suunnanmuutoksilla. Aluskoon maksimina väylälle luotsi piti 120 metrin pituutta.
