Luotsiveneen L-242 (FIN) kaatuminen ja uppoaminen Suomenlahdella, Emäsalon eteläpuolella 8.12.2017

Tutkinnan tunnus: M2017-04

Tutkintaselostus 12/2018

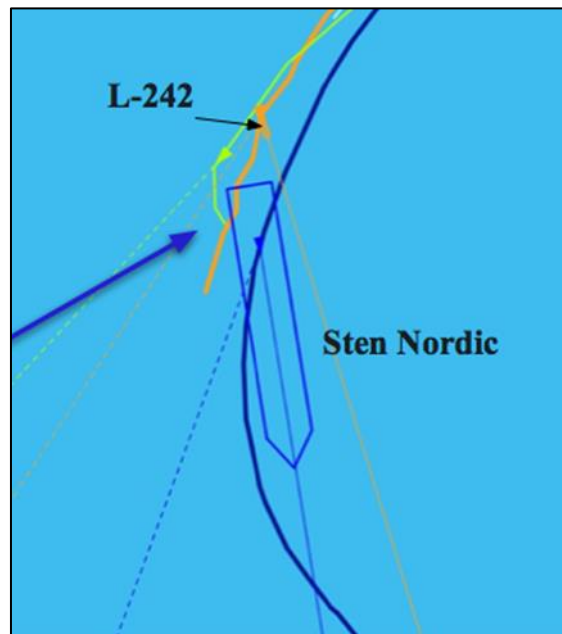
Kuva 2. Kello 16.56.19 luotsivene L-242 seurasi kääntyvää MT Sten Nordicia ja pyrki pääsemään sen vasemmalle puolelle. MT Sten Nordicin kääntyminen vasemmalle altisti luotsiveneen sivuvastaiselle meriaallokalle. (Kuva: Finnpilot Pilotage Oy)

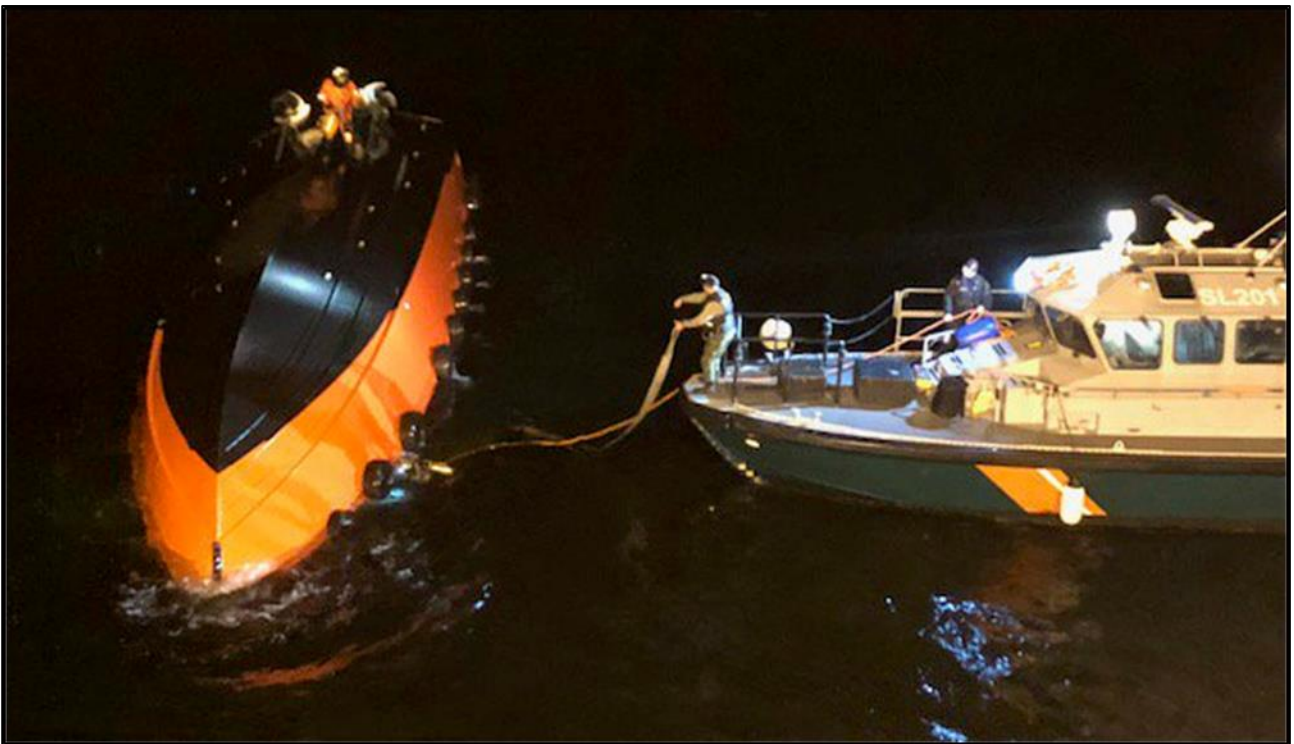
Kuva 3. Luotsivene L-242 kaatui ensin kyljelleen ja kääntyi sitten ympäri. Rajavartiolaitoksen partiovene (SL201) toimi sukeltajien tukialuksena. (Kuva: Suomenlahden merivartiosto, Rajavartiolaitos)

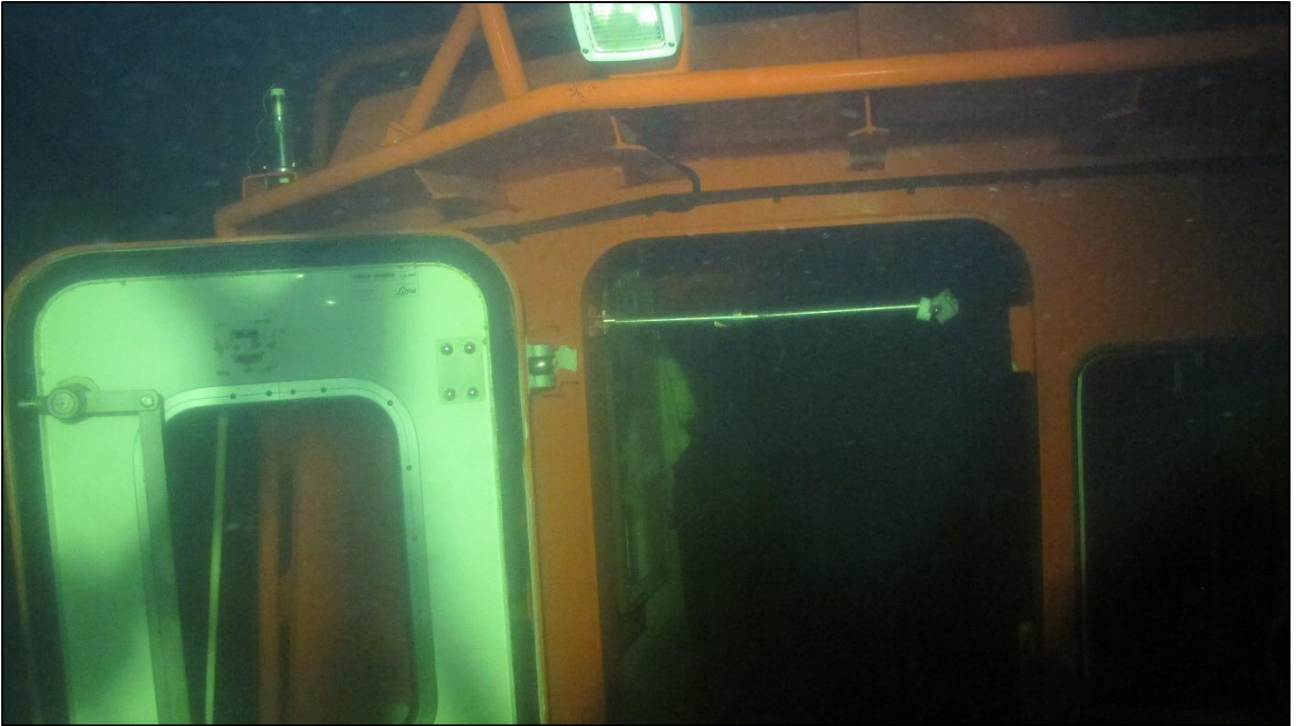
Hyllyssä oli havaittavissa kääntöyrityksen yhteydessä syntyneitä ruhjeita rungon palteen alueella ja paikoiltaan irronneiden keula- ja vasemman peräpollarin kiinnityskohdat. Näiden lisäksi ohjaamon oven sulkijana toiminut kaasujousi oli repeytynyt irti oven puolelta. Ovi oli auki.

Kuva 5. Luotsiveneen L-242:n ohjaamon avoinna ollut ovi ja irronnut kaasujousi. (Kuva: OTKES)

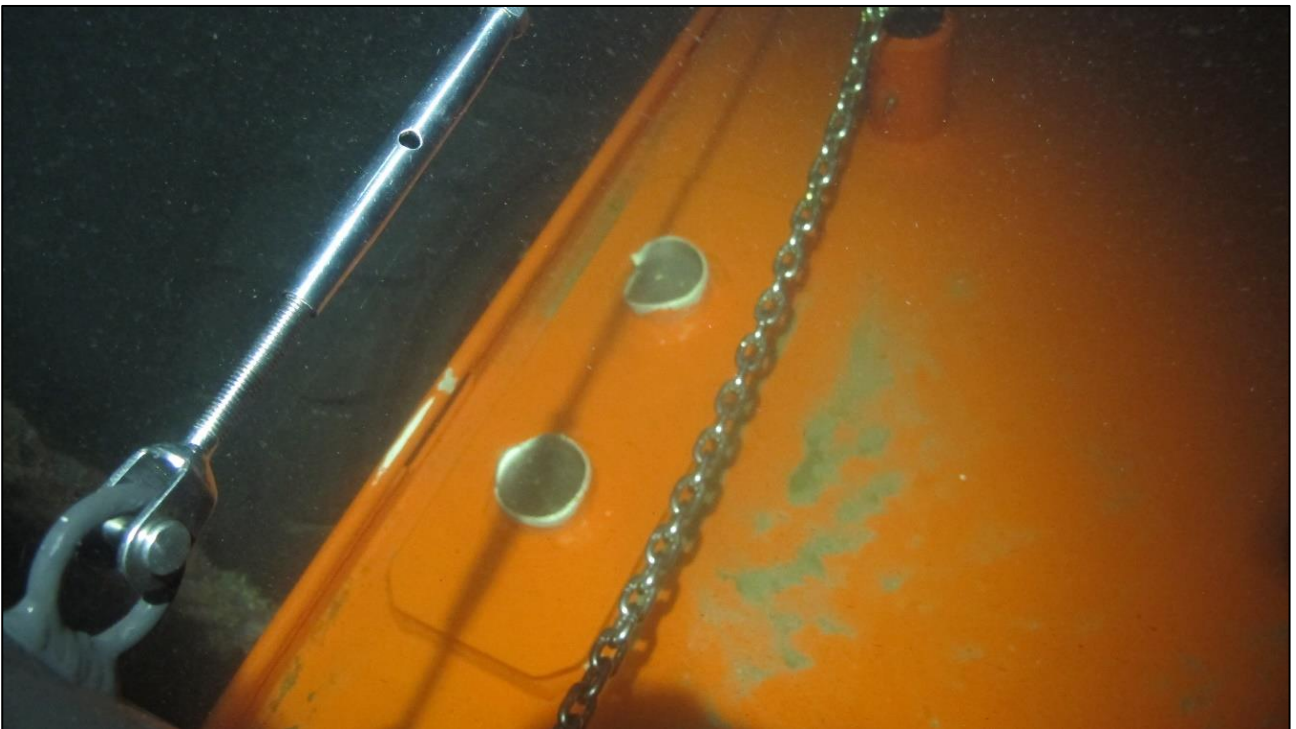
Kuva 6. Luotsiveneen L-242:n repeytynyt vasen peräpollari. (Kuva: OTKES)

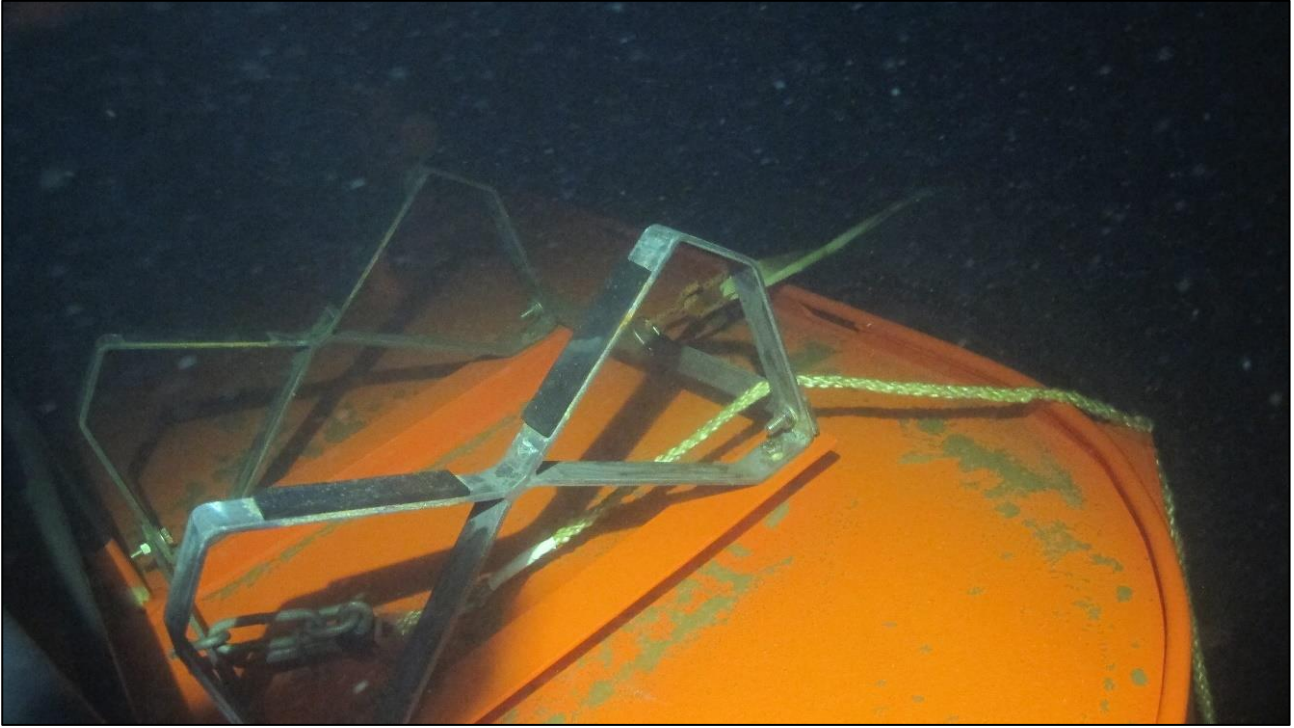
Hylän oikeassa peräkulmassa sijainnut pelastuslautta löytyi meren pohjasta noin 10 metrin päästä hylän takaa lautan laukaisuköysi osittain purkautuneena. Ohjaamon takaseinässä ollut

Kuva 7. Luotsiveneen L-242:n pelastuslautan tyhjä teline. (Kuva: OTKES)

Testien mukaan ylösalaisin kääntyneen luotsiveneen pelastuslautan hydrostaattinen painelaukaisin ei saavuttanut aktivoitumissyvyyttä, jolloin lautta ei irronnut telineestään. Pelastuslautta oli veden alla useita tunteja, minkä seurauksena lauttan kotelo täyttyi vedellä ja menetti kelluvuutensa.

Veneen upotessa hydrostaattinen painelaukaisin aktivoitui ja kelluvuutensa menettänyt lauttan kotelo irtosi telineestään vajoten uppoavan aluksen mukana. Löydettyäessä uponnut lauttan laukaisuköyttä oli purkautunut vain noin 8 metriä. Tämä ei riittänyt aktivoimaan lauttan täytön laukaisumekanismia. Laukaisun aktivoituminen olisi edellyttänyt koko laukaisuköyden purkautumisen lauttakotelosta. Lautta oli varustettu 28 metrisellä laukaisuköydellä, jolloin lauttakoteloon jäi laukaisuköyttä noin 20 metriä.

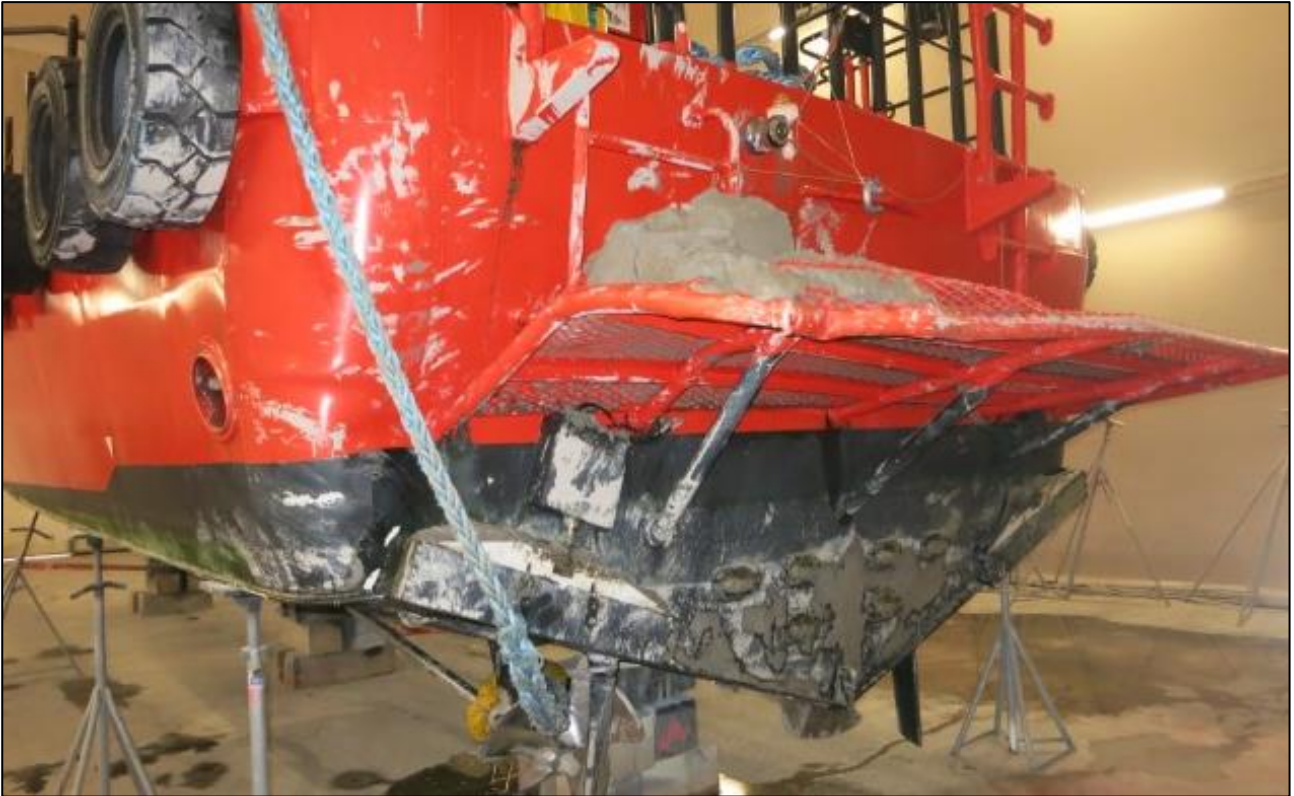
Kuva 12. Pohjan tarkastelussa havaittiin luotsiveneen perässä olevan tason vääntyneen vasemmasta reunastaan. Peräsimet olivat hyväkuntoiset ja kääntyneenä jyrkästi vasemmalle noin 40 asteen kulmaan. (Kuva: OTKES)

Peräsinkonehuoneessa ei ollut merkittäviä vaurioita. Peräpeilin vasen kulma oli vasemmalta puolelta painunut sisään. Peräsinkoneisto oli kääntyneenä täysin vasemmalle. Kaikki laipiot olivat ilman vaurioita ja peräsinkonetilan vesitiivis ovi peräosan tankkitilan välillä oli auki.

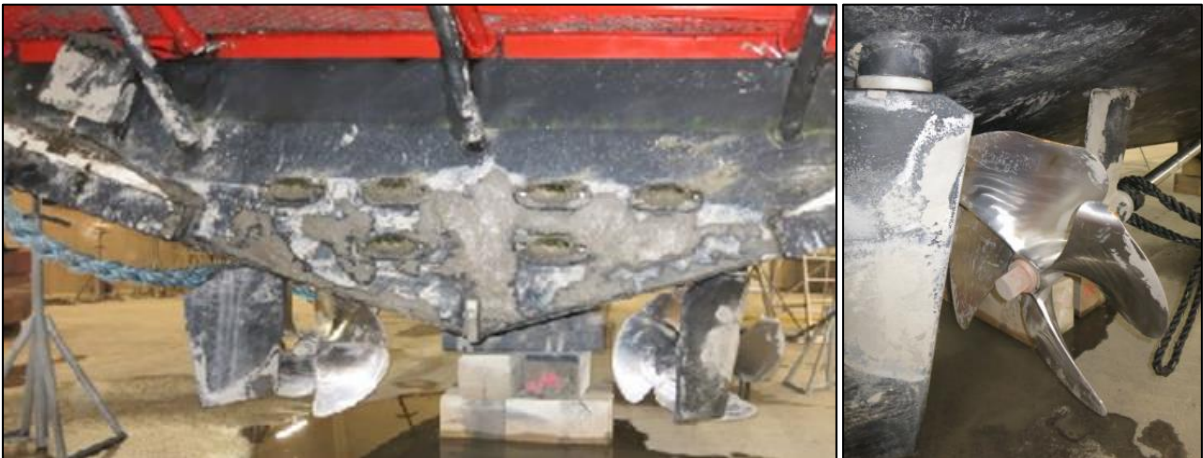
Kuva 13. Peräsimet olivat ääriasennossa vasemmalla. Oikeanpuolen potkurin kahden lavan päässä oli pieni taipuma. Trimmitasot olivat lokeroissaan. (Kuva: OTKES)

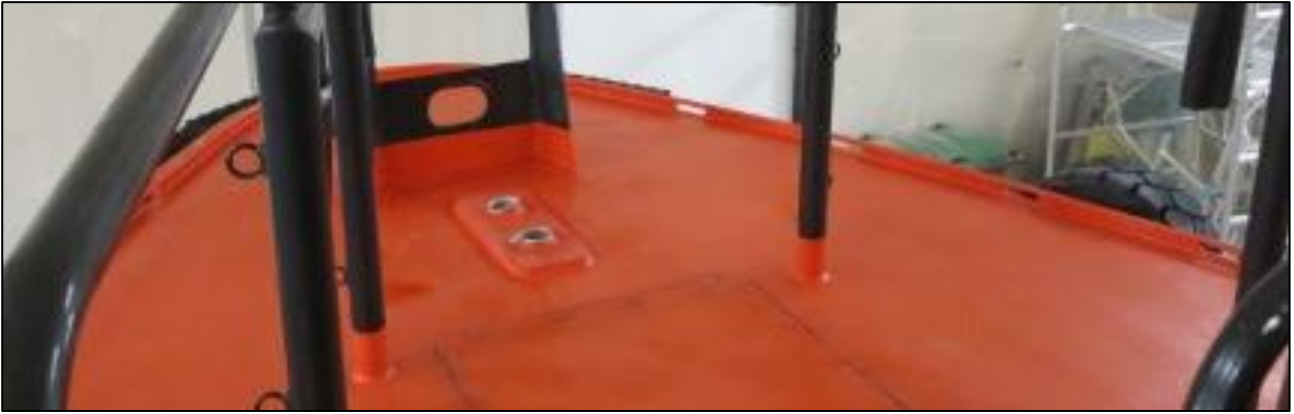
Kuva 14. Keulan kiinnityspollari oli repeytynyt irti. Repeytymiskohdasta oli kaksi 50 mm yhteyttä aluksen suljettuun keulatilaan. (Kuva: OTKES)

Luotsiveneen rungossa olleissa pilssien tyhjennysaukoissa tai pakoputkistossa ei näkynyt ulkoisia vaurioitumisen merkkejä. Keskikannelle oli leikattu aukko noston yhteydessä meriveden poistoa varten. Takakannen oikealla puolella olleen peräsinkonehuoneen luukun lukitukset olivat auki-asennossa. Kannen keula- ja perän vasen pollari olivat repeytyneet irti kannesta nosto-operaation yhteydessä. Repeytymiskohdissa oli kaksi 50 mm aukkoa.

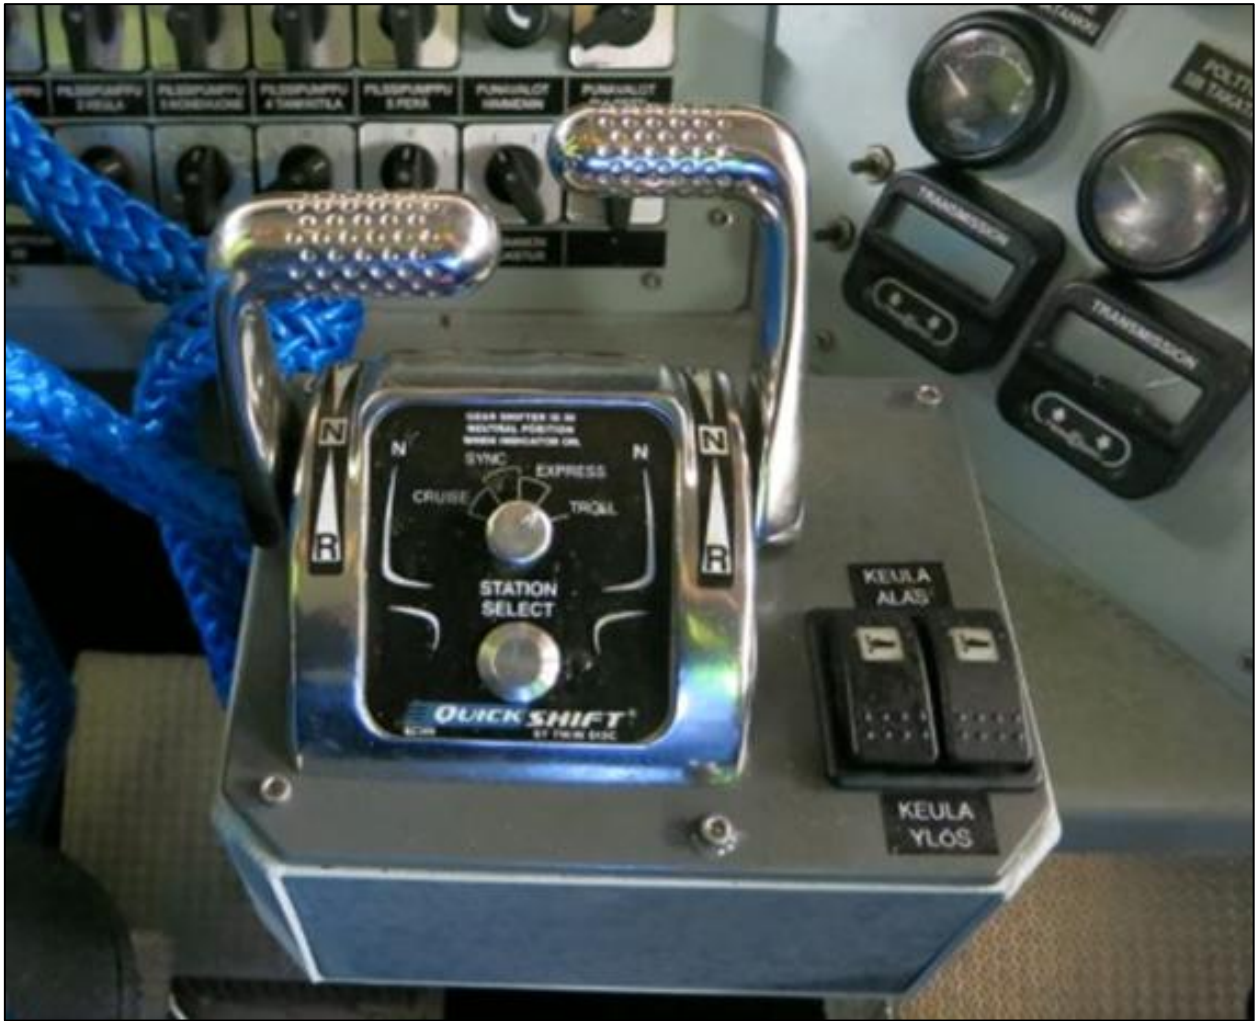
Veneen ruori oli kääntynyt yli vasempaan. Konekäskyvälitin osoitti oikeanpuoleiselle pääkoneelle 20% tehoja eteenpäin, ja vasemmanpuoleinen konekäskyvälitin oli neutraalissa 0% asennossa.

Kuva 15. Ohjauskahvojen asennoista vasemman puoleisen moottorin kytkin oli nolla-asennossa ja oikeanpuoleinen osoitti noin 20 % tehoa eteenpäin. (Kuva: OTKES)

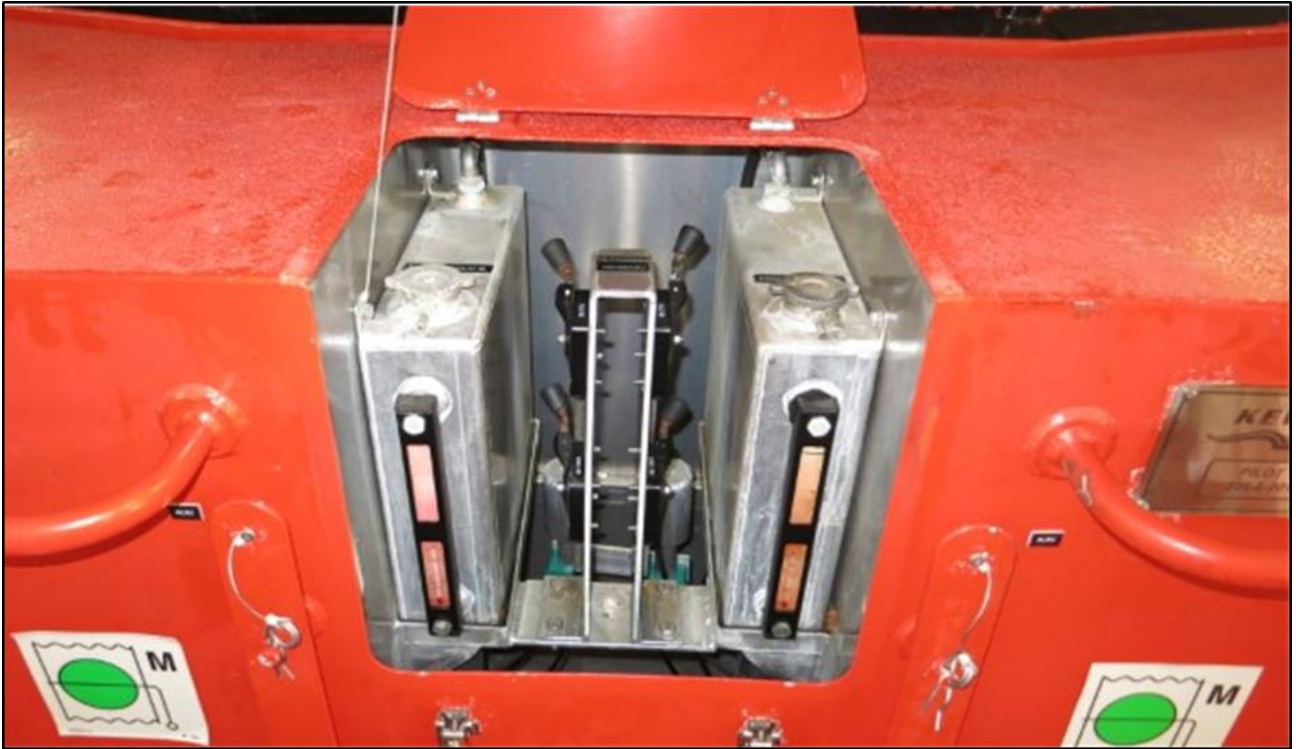
Kuva 16. Polttoainesäiliöiden pikasulkuventtiilit ja konehuoneen ilmanottoaukkojen sulkukahvat. (Kuva: OTKES)

Konehuoneen ilmanottoaukot olivat suoraan pääkoneiden ilmanottojen vieressä ja täysin auki. Muiden rungon eri osastojen ilmanvaihtoputket olivat varustettu letkumaisilla sulkumekanismeilla. Polttoainetankeissa oli kohoperiaatteella toimivat sulkeutuvat ilmanvaihtoventtiilit, jotka tarkastuksen perusteella toimivat käyttötarkoituksensa mukaisesti. Konehuoneen peräosan tankkitilan laitteet ja varusteet olivat paikoillaan. Tankkitilan polttoainetankit olivat täysin ehjät.

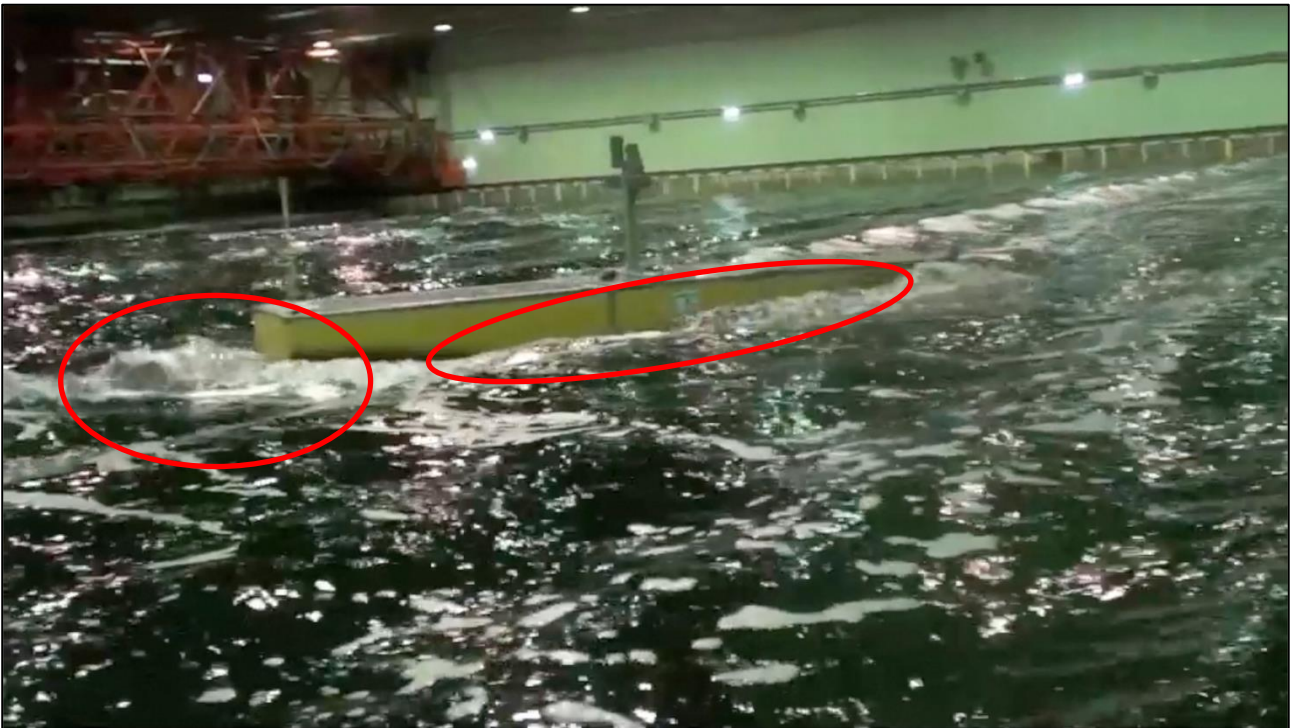
Kuva 21. Ro-Ro -mallilaiva epäsäännöllisissä pitkäharjaisissa aalloissa Otaniemen monitoimialtaassa. Jyrkkien ja korkeiden aaltojen harjat olivat lähes yhdensuuntaisia mallilaivan kulkuun kanssa. Lisäksi mallilaivan perässä vallitsi toimivan potkurin, käännetyin peräsimen ja kääntyvän rungon aiheuttama pyörteinen virtaus. Saman tyyppinen ilmiö on todennäköisesti vallinnut MT Sten Nordicin perässä. (Kuva: Aalto-yliopiston meriteknikka)

Tarkastelun perusteella voidaan osoittaa, että aaltojen törmätessä MT Sten Nordicin runkoon ne muuttuvat jyrkemmäksi kasvattaen samalla korkeutta. Sivuvastaisen aallokon ja liikkuvan aluksen vuorovaikutus sekä aluksen rungon muodostama aalto johtaa siihen, että aluksen perässä syntyy jaksollisia jyrkkiä ja korkeita aaltoja, joiden harjat ovat lähes yhdensuuntaisia

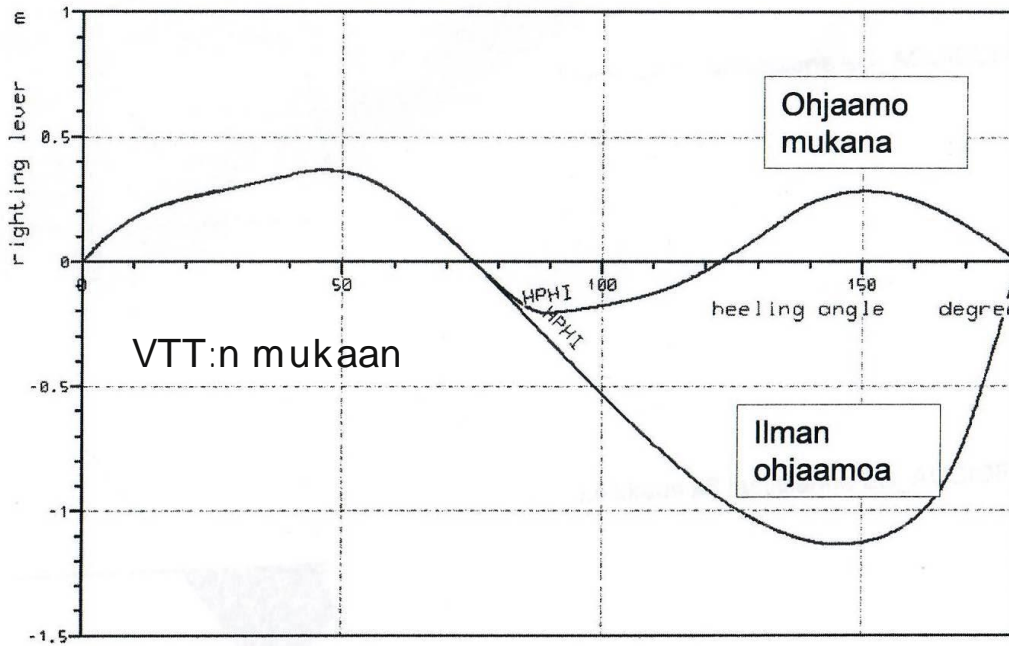
Kuva 24. Kuvassa ehjän luotsiveneen GZ-käyrästä ilmenee se, että kaatuneen veneen kallistuskulma on 124 astetta. Veneen ohjaamon uppoumatilavuus pitää veneen kellumassa kyljellään. (Kuva: VTT / Finnpiilot Pilotage Oy)

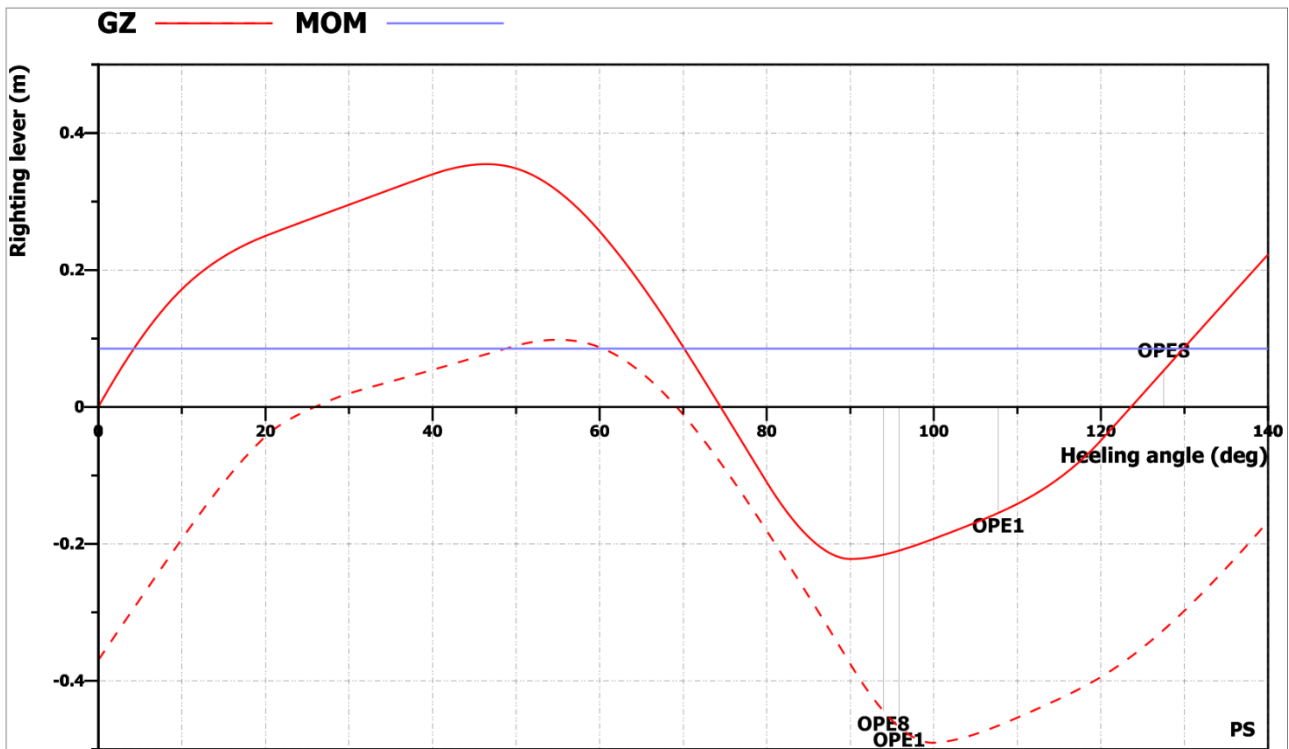
Kuva 25. Veneen oikeasevan momenttivarren kuvaaja (punainen katkoviiva eli GZ-käyrä) sinimuo-
toisessa aallossa, jonka korkeus on 3 metriä ja pituus 40 metriä. Kohtaamiskulma on 50
astetta. Jatkuvalla viivalla on esitetty veneen GZ-käyrä tyynessä. Ohjaamon uppouman ti-
lavuutta ei ole otettu huomioon. (Kuva: NAPA Oy)
