M2018-01 Paloveneen törmäys rantaan Kivijärvellä 22.5.2018

ALKUSANAT

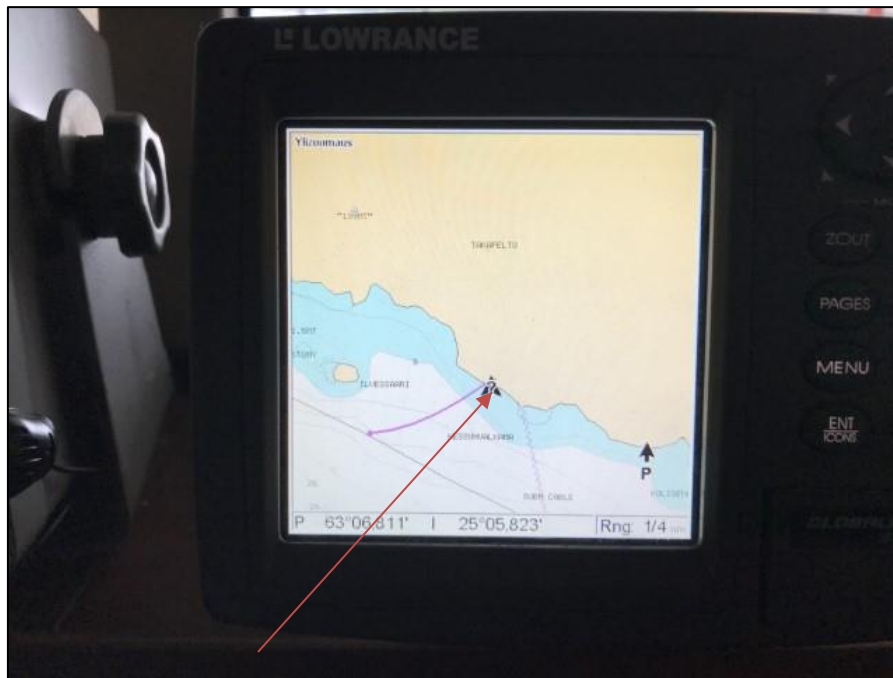
Kuva 1. Paloveneen rantaan törmäyksen paikka. (Kuva: Keski-Suomen pelastuslaitos)

Veneen liikesuunta ehti muuttua sen verran, että vene törmäsi noin 45 asteen kulmassa rantaan nousten kokonaan ilmaan noin puoli metriä ja päätyen lopulta noin viiden metrin päähän rantaviivasta kuivalle maalle. Vene pysähtyi maalle ja jäi vaurioituneena vasemmalle kyljelle kallistuneena.

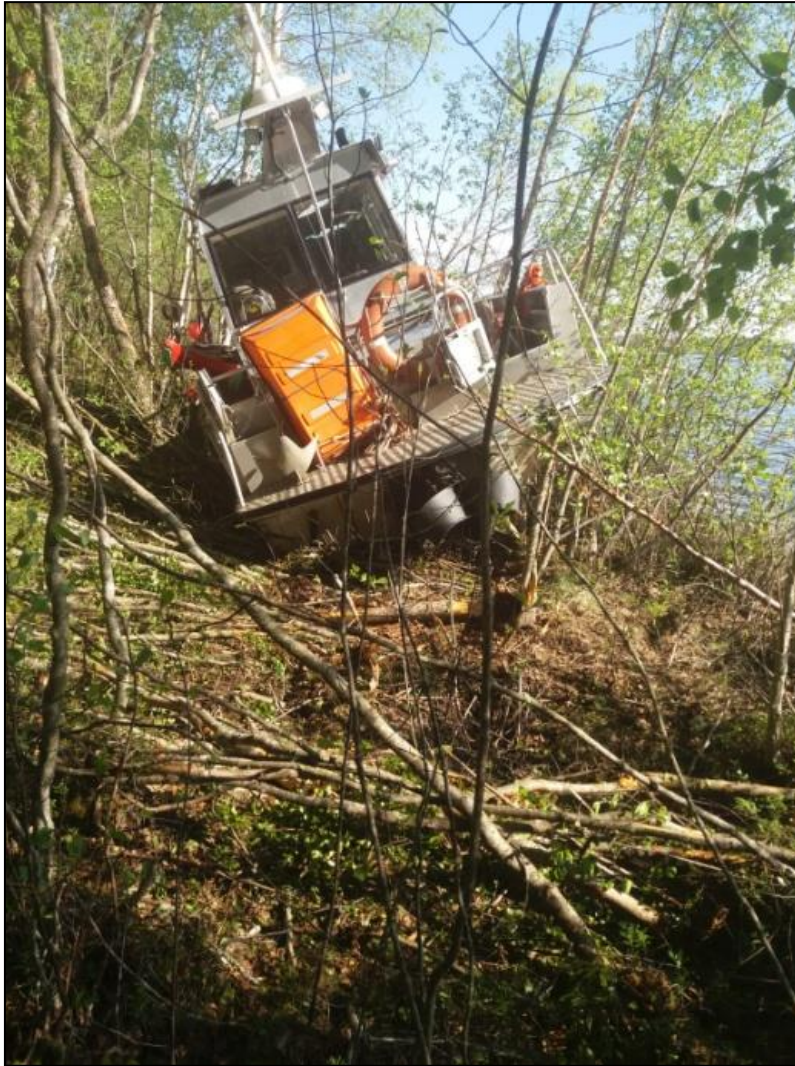
Kuva 2. Palovene törmäyksen jälkeen. (Kuva: Keski-Suomen pelastuslaitos)

Paloveneen pohjaan tuli törmäyksessä iskemäjälkiä, mutta veneeseen ei tullut vuotoja. Veneen koneisto- ja propulsiojärjestelmä säilyivät vaurioitumattomina. Koska propulsiojärjestelmässä ei ollut kölilinjan alapuolisia osia, ne eivät vaurioituneet törmäystä seuranneen maaliuun aikana. Ohjaamon puinen karttapöytä vahingoittui vähäisessä määrin ja osa veneen vasemman puolen kansikaiteista vääntyi sisäänpäin.

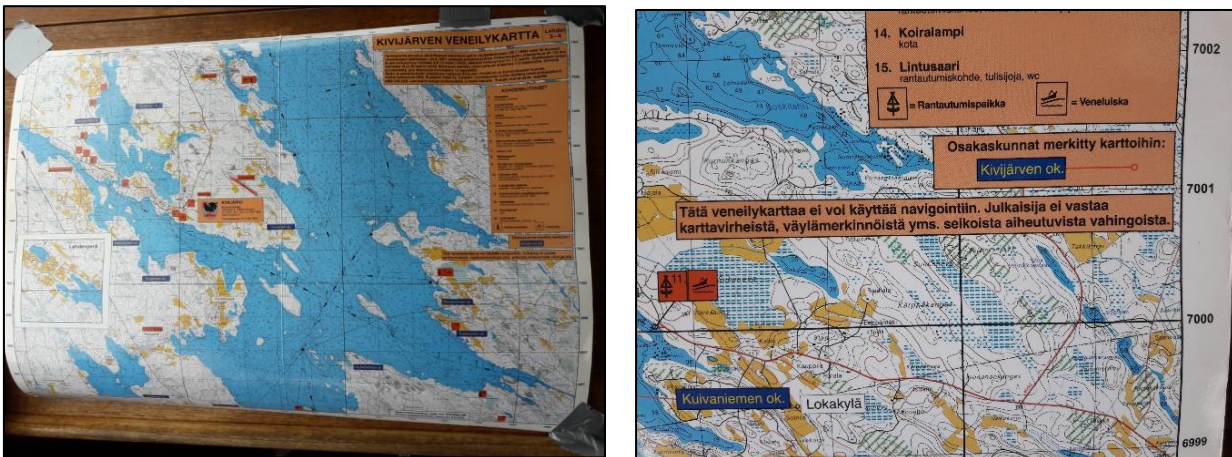
Veneessä käytetään paperikarttana epävirallista veneilykarttaa, jonka painatusvuosi on 2008. Kartassa on maininta ”Tätä veneilykarttaa ei voi käyttää navigointiin”. Käytössä oleva veneilykarttatieto perustuu Järvi-Suomen merenkulkupiirin väyläpäätökseen 28.7.2019 sekä Itä-Suomen vesioikeuden päätökseen 20.5.1997 yleisestä paikallisväylästä. Paikallisväylät on merkitty vesistöön viitoin sekä kiinteillä turvalaitteilla. Karttapohjana käytetään Maanmittauslaitoksen topografikarttaa.

Veneilykarttaan ei oltu tehty reittisuunnitelmaa, joka tukisi optista, tutka- sekä plotterinavigointia. Liikenteen turvallisuusviraston määräyksen⁴ mukaan reittivalmisteluja ei vaadita tehtäväksi ennen matkaa tämän kokoluokan veneelle. Määräyksen perusteella reittisuunnitelma vaaditaan kotimaan liikenteessä olevalle alukselle, jonka bruttovetoisuus on yli 100 tonnia.

Kuva 3. Paloveneen käyttämä veneilykartta. (Kuva: Keski-Suomen pelastuslaitos)

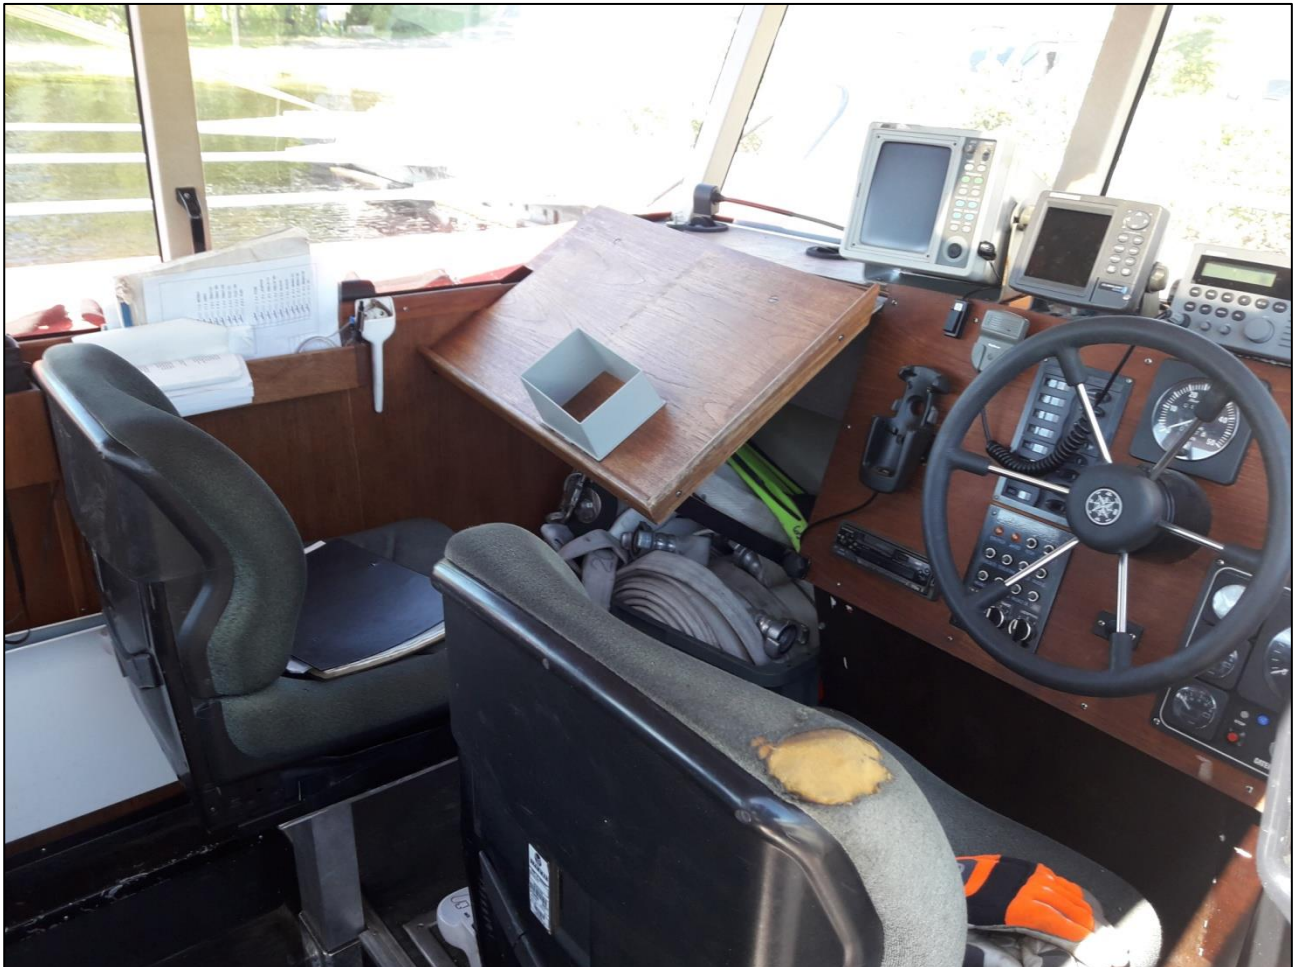
Kuva 4. Paloveneen ohjaamo törmäyksen jälkeen. (Kuva: Keski-Suomen pelastuslaitos)

Tähystäminen oli etusektoriin mahdotonta, koska veneen etuikkunoista ja etummaisista sivuikkunoista ei nähnyt ulos. Päällikkö ei ollut määrännyt ketään tähystäjäksi¹⁰.
